土砂災害警戒区域等指定図(その2-1)

土砂災害警戒区域等指定図(その2-2)

自然現象の種類	急傾斜地の崩壊	箇所番号	401-H25-04022-1
告示番号	神奈川県告示第184号	箇所名	三増22-1
告示年月日	令和3年3月23日	所在地	愛甲郡愛川町三増及び角田

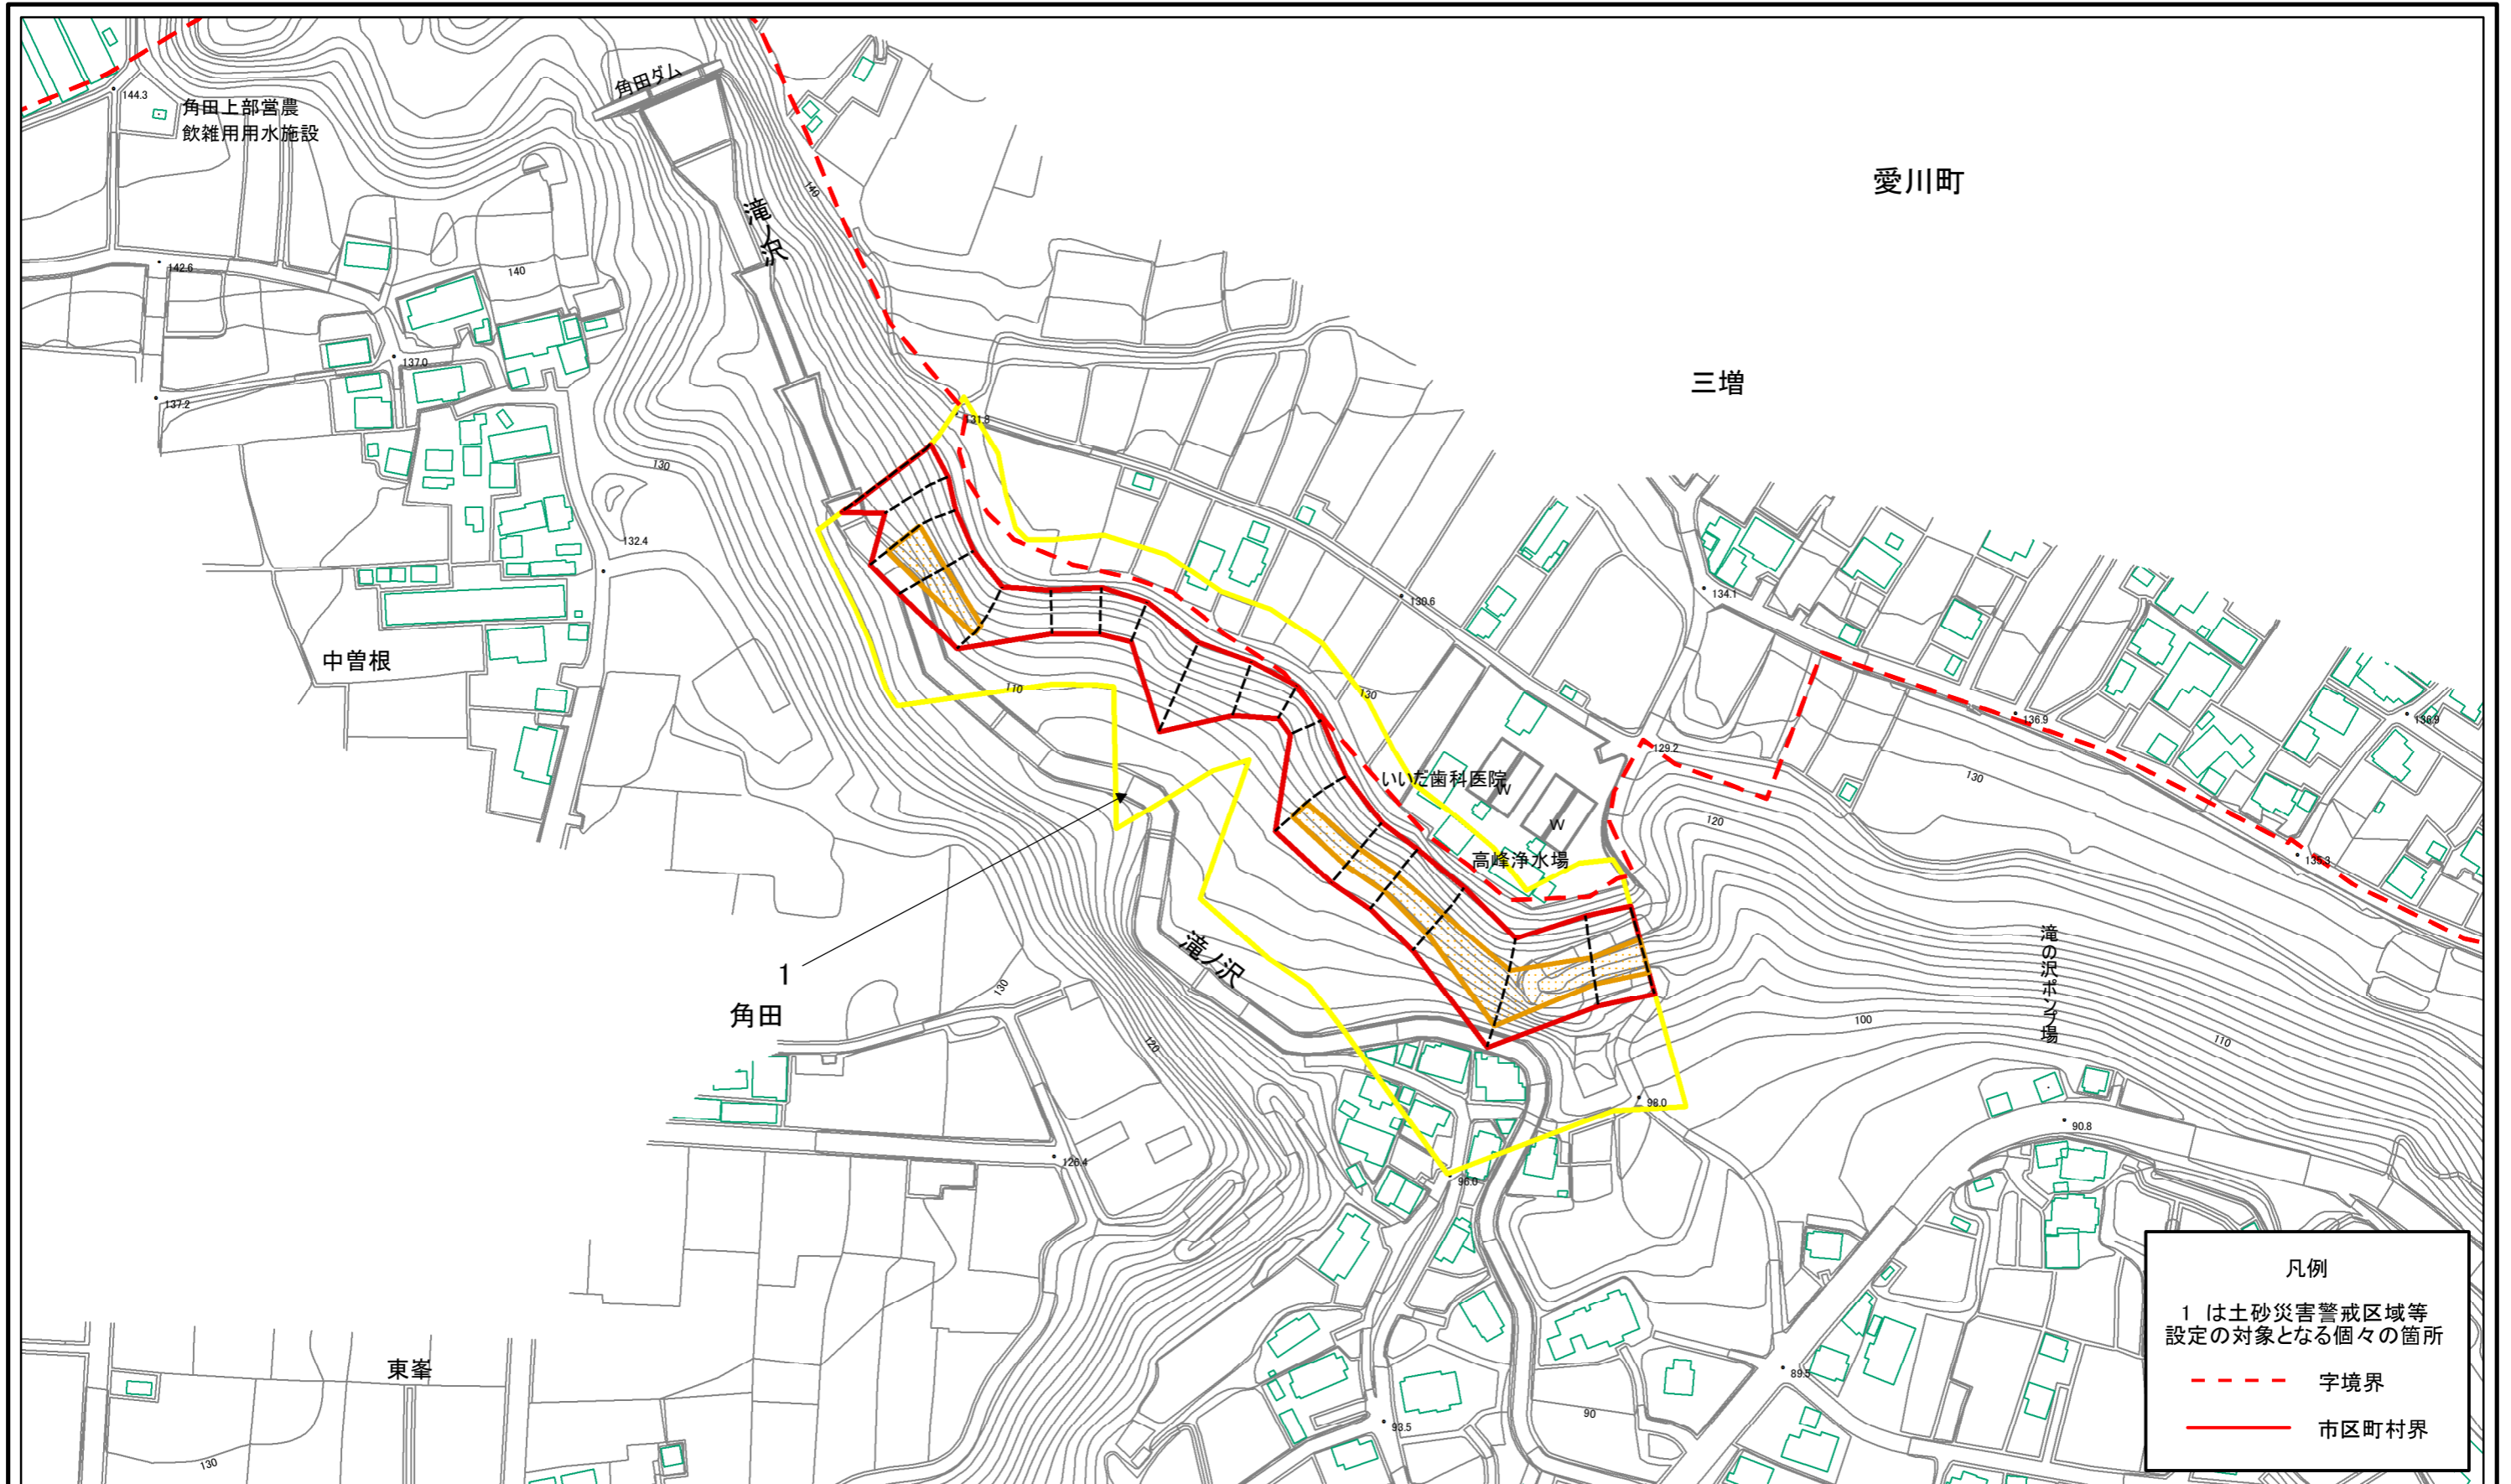
土砂災害警戒区域・土砂災害特別警戒区域 区域図		縮尺 1:2,000		自然現象 の種類		箇所番号	401-H25-04022	
土砂災害防止法施行令第二条の基準に該当する区域		急傾斜地の崩壊	告示番号	神奈川県告示第184号	箇所名	三増22	所在地	愛甲郡愛川町三増及び角田
土砂災害防止法施行令第三条の基準に該当する区域								
土砂等の(移動)高さが1m以下の場合、土砂等の移動による力が100kN/mを超える区域		告示年月日	令和3年3月23日					
土砂等の堆積の高さが3mを超える区域								
それ以外の区域

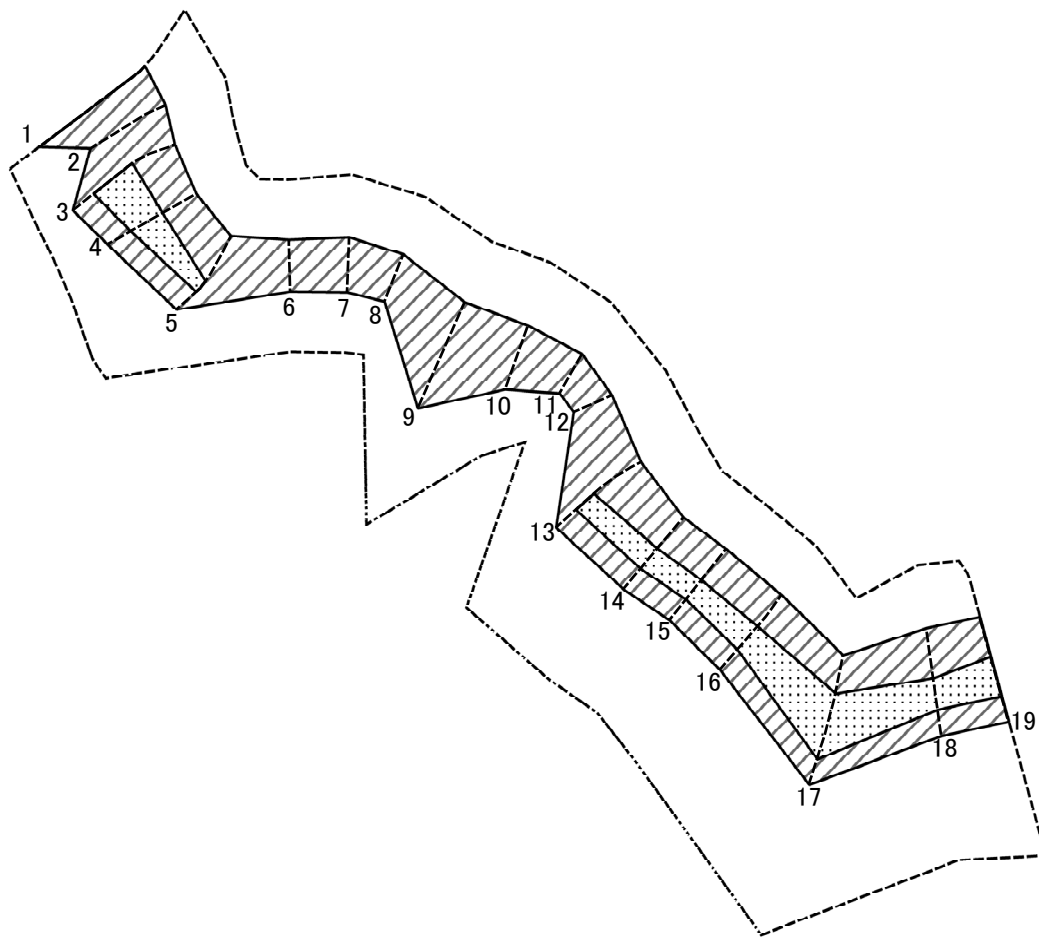
図中の数字は横断測線番号を示す

土砂災害特別警戒区域の区域区分図
(急傾斜地の崩壊に伴う土石等の移動により建築物の地上部に作用すると想定される力)

横断測線の区間	土石等の移動により建築物の地上部に作用すると想定される力				土石等の堆積により建築物の地上部に作用すると想定される力				横断測線の区間	土石等の移動により建築物の地上部に作用すると想定される力				土石等の堆積により建築物の地上部に作用すると想定される力			
	土石等の(移動)高さが1m以下の場合、土石等の移動による力が100kN/m ² を超える区域		それ以外の区域		土石等の堆積の高さが3mを超える区域		それ以外の区域			土石等の(移動)高さが1m以下の場合、土石等の移動による力が100kN/m ² を超える区域		それ以外の区域		土石等の堆積の高さが3mを超える区域		それ以外の区域	
	力の大きさのうち最大のもの(kN/m ²)	土石等の高さ(m)	力の大きさのうち最大のもの(kN/m ²)	土石等の高さ(m)	力の大きさのうち最大のもの(kN/m ²)	土石等の高さ(m)	力の大きさのうち最大のもの(kN/m ²)	土石等の高さ(m)		力の大きさのうち最大のもの(kN/m ²)	土石等の高さ(m)	力の大きさのうち最大のもの(kN/m ²)	土石等の高さ(m)	力の大きさのうち最大のもの(kN/m ²)	土石等の高さ(m)	力の大きさのうち最大のもの(kN/m ²)	土石等の高さ(m)
1 ~ 2	-	-	100.00	0.75	-	-	13.10	2.45	~								
2 ~ 3	-	-	100.00	0.75	-	-	14.37	2.68	~								
3 ~ 4	115.32	0.75	100.00	0.75	-	-	15.97	2.98	~								
4 ~ 5	115.32	0.75	100.00	0.75	-	-	15.97	2.98	~								
5 ~ 6	-	-	100.00	0.75	-	-	12.34	2.31	~								
6 ~ 7	-	-	90.21	0.75	-	-	12.14	2.27	~								
7 ~ 8	-	-	90.07	0.75	-	-	11.90	2.22	~

8 ~ 9	-	-	100.00	0.75	-	-	13.57	2.54	~								
9 ~ 10	-	-	100.00	0.75	-	-	13.57	2.54	~								
10 ~ 11	-	-	90.25	0.75	-	-	12.35	2.31	~								
11 ~ 12	-	-	85.19	0.75	-	-	12.35	2.31	~								
12 ~ 13	-	-	100.00	0.75	-	-	12.14	2.27	~								
13 ~ 14	111.31	0.75	100.00	0.75	-	-	13.19	2.46	~								
14 ~ 15	111.31	0.75	100.00	0.75	-	-	13.40	2.50	~								
15 ~ 16	113.05	0.75	100.00	0.75	-	-	15.22	2.84	~								
16 ~ 17	121.09	0.75	100.00	0.75	-	-	16.05	3.00	~								
17 ~ 18	121.09	0.75	100.00	0.75	-	-	16.05	3.00	~								
18 ~ 19	115.10	0.75	100.00	0.75	-	-	14.94	2.79	~								
~									~								
~									~								
~									~								
~									~								
~									~								
~									~								
~									~								
~									~								
~									~								
~									~								
~									~

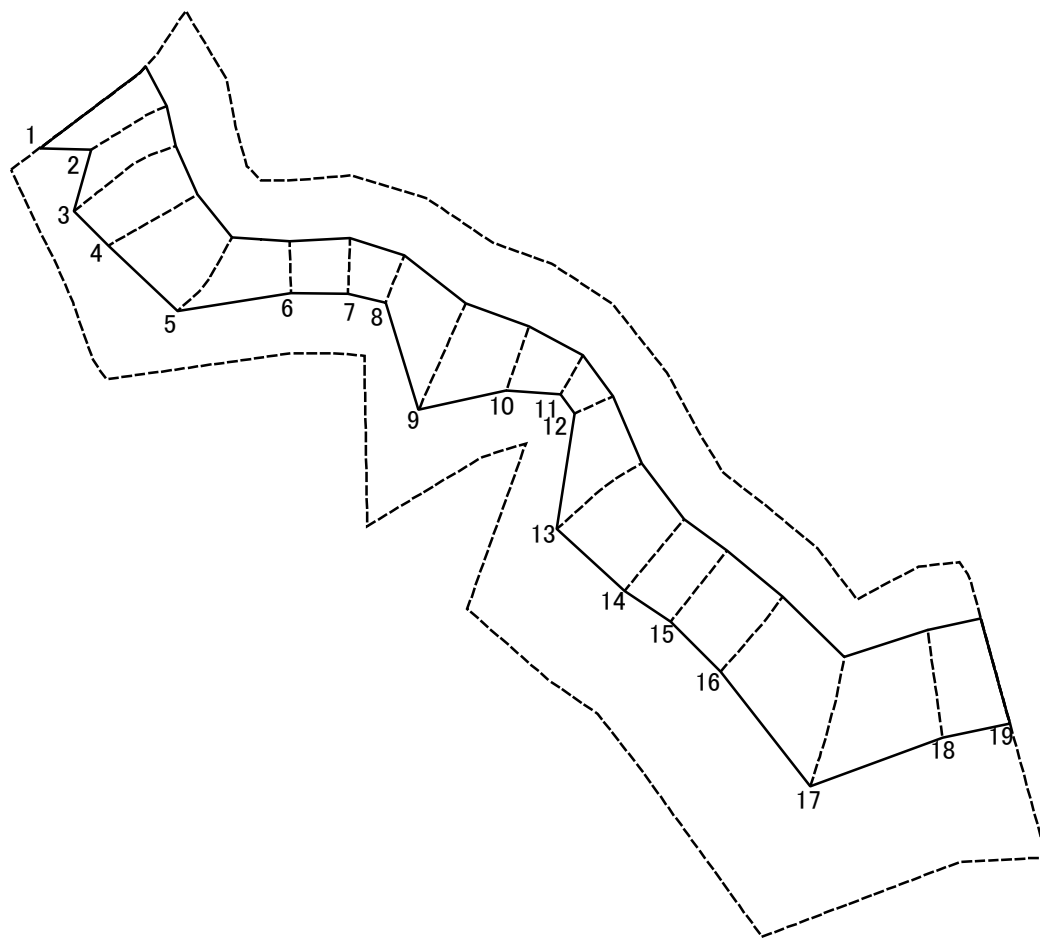
土砂災害警戒区域等指定図(その2-3)

図中の数字は横断測線番号を示す

土砂災害特別警戒区域の区域区分図
 (急傾斜地の崩壊に伴う土石等の堆積により建築物の地上部に作用すると想定される力)
