環境配慮型山岳トイレの整備

富田耕平 *

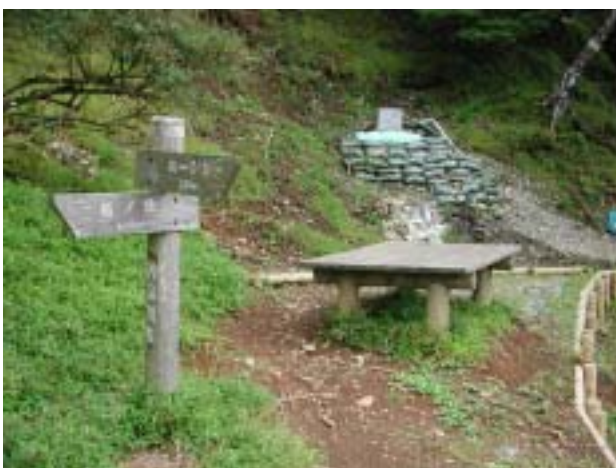
写真1 塔ノ岳山頂直下の水場
平成10・12年の水質調査で大腸菌が検出された。
(神奈川県勤労者山岳連盟調査)

汲み取り式が主流である。山域にあるし尿処理がこうした状況にあるなか、春先の連休や紅葉期など特定の時期に登山者が集中することにより、従来の自然が持つ浄化能力を超えるし尿が排出される。その結果、浄化の不十分な汚水が流れ込み、大腸菌等が検出される湧水(写真1)や沢水が増えた可能性がある。また、貧栄養を基本とする湿原や高山域の植生にこのような肥料分を含んだし尿が流れ込むことによる富栄養化や、トイレのないエリアでの使用済みペーパーの散乱による景観の阻害といった問題も指摘されている。このようなことから、山岳環境に様々な影響を及ぼすトイレに環境負荷の少ない処理方式を導入する必要性が高まっている。

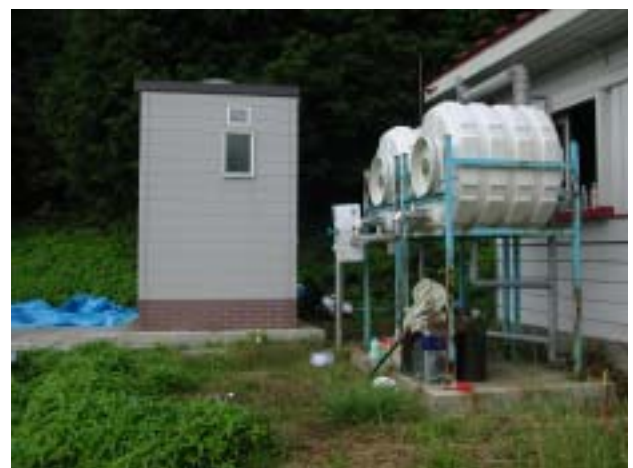
写真2 黍殻避難小屋公衆トイレ
写真右側が雨水を溜めるタンク

トイレに改修した。(黍殻避難小屋・畦ヶ丸避難小屋)
(写真2)なお、これらのトイレは共に穴数1(トイレの便器の数)で、雨水で洗浄水を供給できる程度の小規模なトイレに適している無放流タイプの土壌処理方式(大成工業㈱TSSシステム)を採用している。

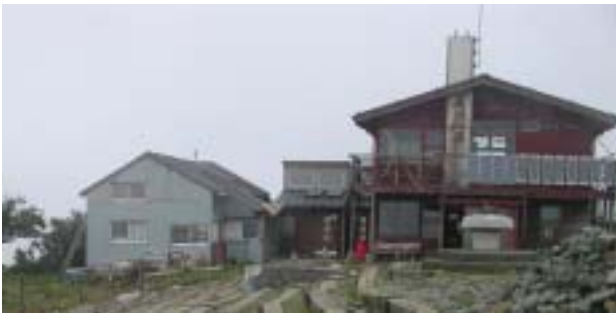
写真3 塔ノ岳公衆トイレ

写真左側より、尊仏小屋、塔ノ岳公衆トイレ、尊仏山荘

塔ノ岳(標高1,492m)は丹沢を代表する山であり、各登山口からのアクセスも良いことや、丹沢山、蛭ヶ岳等への縦走の中間点となっているため、年間推定数万人の登山者が訪れているといわれる。また、山頂部は尊仏山荘及び尊仏小屋の2つの山小屋が営業中である。このため、整備箇所の選定にあたっては、日帰り利用者のもとより山小屋利用者が夜間に利用しやすいことと、日常的な管理や清掃を山小屋にお願いすることを考慮して、山小屋に近接する地点を選定した。(写真3)

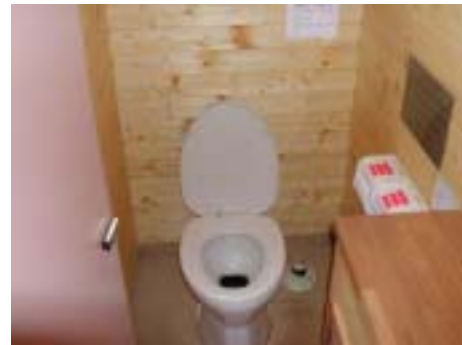
写真6 洋式便器
写真右奥が足踏み式ポンプ

外観は通常の便器と同様であるが、便器の排便口には便受け皿があり、常時少量の水が溜まっている。そのことで、下が見えない他、便槽からの臭気を遮断している。用便後足踏みポンプを踏むと、地下貯水槽から1回当たり約250ccの洗浄水を汲み上げ、便器を洗浄すると同時に便受け皿の汚物を洗い落とす仕組みになっている。(写真6)

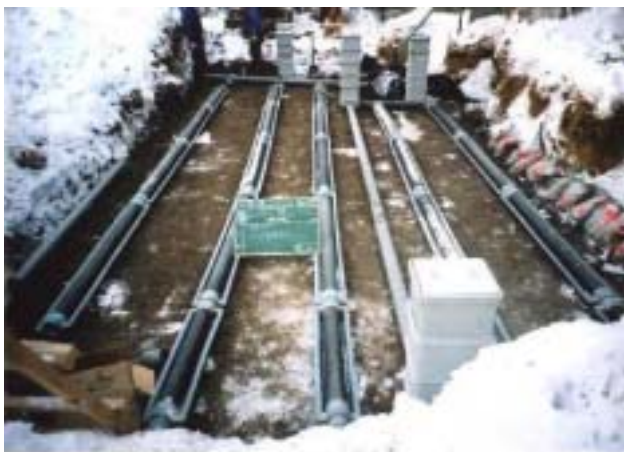
写真9 土壌処理槽
写真はトレンチ管布設状況

(4)土壌処理槽(好気処理)

この槽は、遮水シートで囲まれた中に団粒化した良質の土壌を入れた構造で、接触消化槽で処理された汚水が槽内に布設されているトレンチ管(有孔管)より横に、上にと土壌の中に毛管浸潤されていく仕組みになっている。土壌内に浸潤した汚水は、表面に近い土壌中の好気性細菌の働きにより分解される。そこで一部は蒸発し、他は地下貯水槽に下がっていく。(写真9)これらの、汚水は全て自然流下で移動するものであり、電気等の動力は一切不要である。
