ちがさきかいがん 茅ヶ崎海岸

侵食対策事業

令和7年6月

藤沢土木事務所

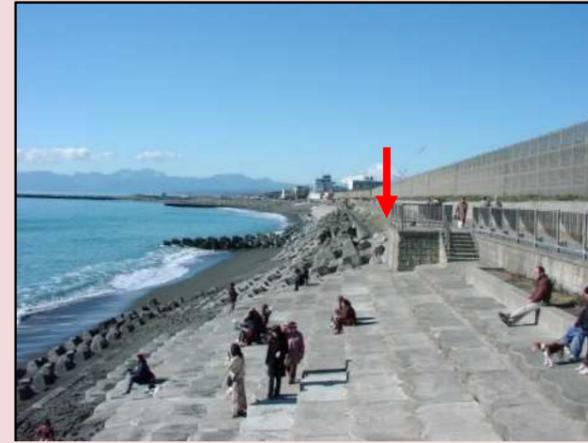
中海岸地区（養浜前）平成18年撮影

このうち、侵食の著しかった中海岸地区では、平成18年度から令和3年度までに年平均約3万㎡の計画的な養浜を行い、ほぼ計画とおりの浜幅に回復しました。現在は、侵食の著しい菱沼海岸地区において計画的な養浜に取り組んでいます。

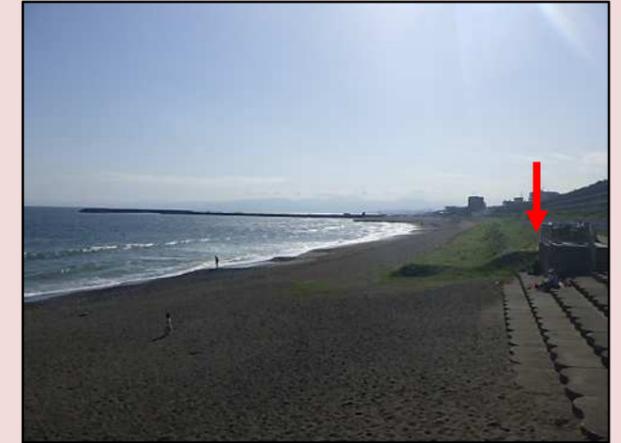
中海岸地区（養浜後）令和7年撮影

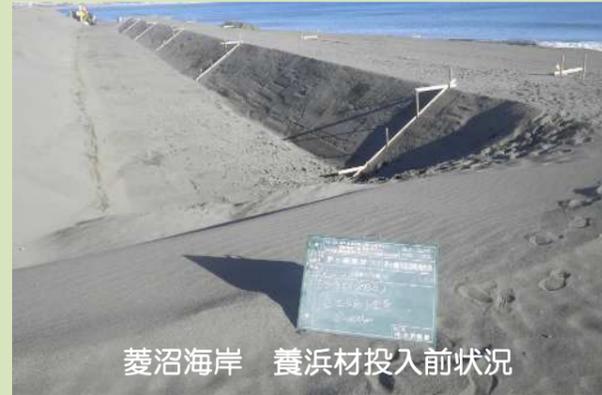
菱沼海岸 養浜材投入前状況

平成30年10月の台風19号では砂浜背後の国道134号自転車歩行者道路が崩壊するなどの被害が生じました。この対策として、特に侵食の著しいヘッドランド東側から3号水路付近で、海岸や河口に堆積した土砂を運搬して砂浜に盛る計画的な養浜（計画養浜）を実施し、砂浜幅を広げることで、防護、環境、利用の調和の取れた砂浜の回復を図ります。

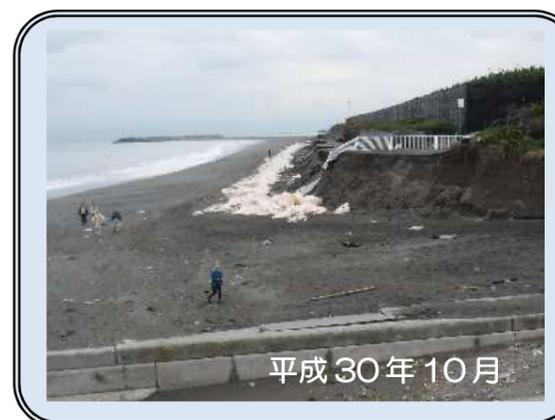
平成30年台風19号の被災の状況
