# 台風第25号の土砂災害から確認された課題と 今後の対策の方向性について

令和8年10月8日

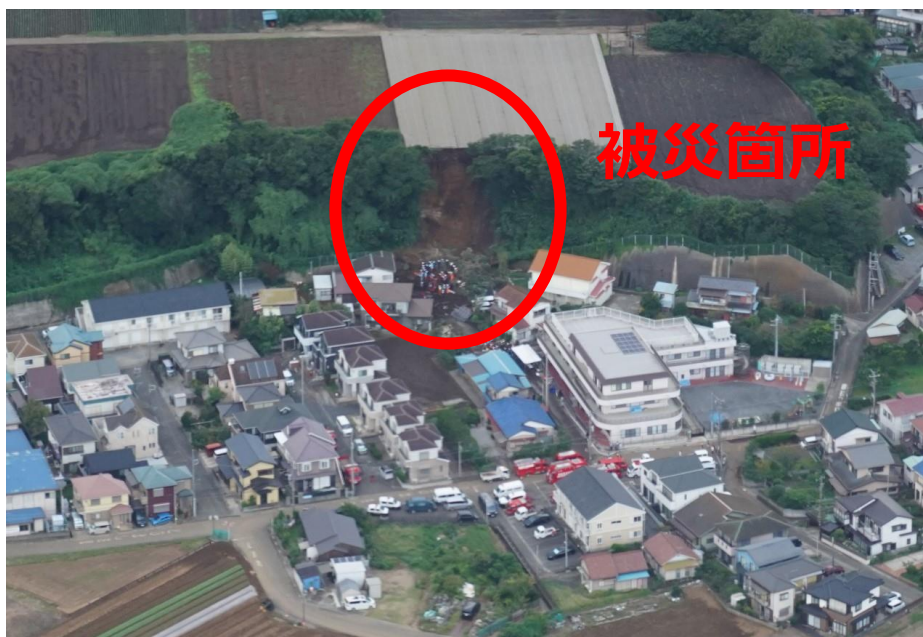
被災状況

- ・今回のがけ崩れは土砂災害警戒区域等に指定されている箇所で多く発生している
- ・レベル4 土砂災害危険警報の発表に伴い、市町から土砂災害のおそれのある区域に「避難指示」が発令されていたものの、避難をしていなかった方が被災

⇒市町村と連携しながら、SNSなどの媒体を活用し、土砂災害警戒区域の事前確認や、「いのち」を守る避難行動の必要性を発信する取組を強化

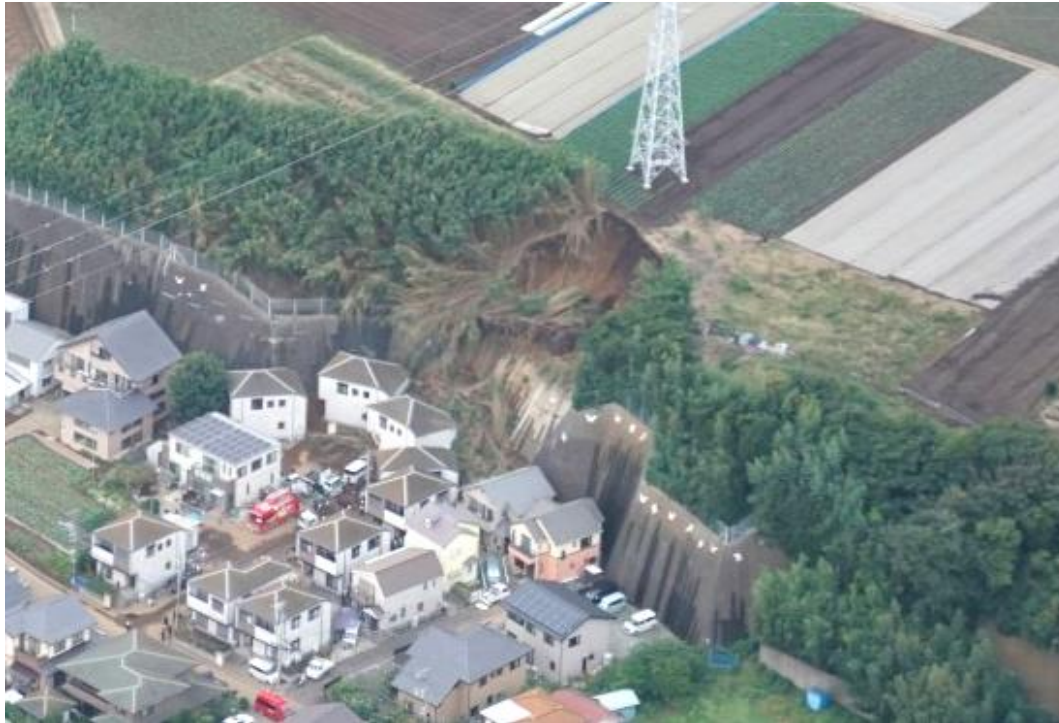
〔三浦市初声町和田〕

- ・今回の大規模ながけ崩れが発生した箇所の多くは、斜面上部が農地の箇所で発生
- ・記録的な降雨によって、水を含みやすい土壤に大量の雨水が浸透し、斜面が崩落した可能性

⇒土砂災害発生の原因を改めて検証したうえで、県土整備局と環境農政局が連携して対策の強化を検討

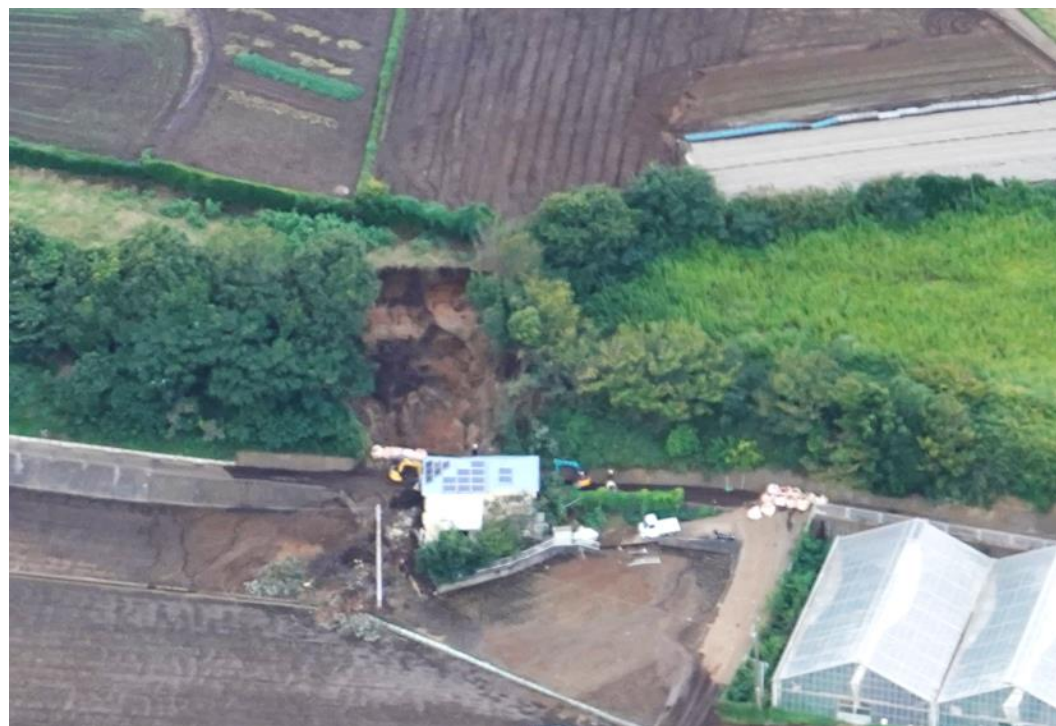
[横須賀市長井1丁目]

- ・県が急傾斜地崩壊対策工事を行う要件を満たさない宅地が被災
- ・擁壁などの防災工事を個人が負担するには高額である。一部市町で支援策は用意されているが、促進させるためには更なる財政支援が必要

⇒国に対し、個人が行う宅地防災工事に対する補助制度の創設を要望
