# V 付 録

# 水源環境保全・再生施策の経緯と特徴

# 神奈川県の水環境の課題と施策展開について（第2期5か年計画）

# かながわの水環境の現状

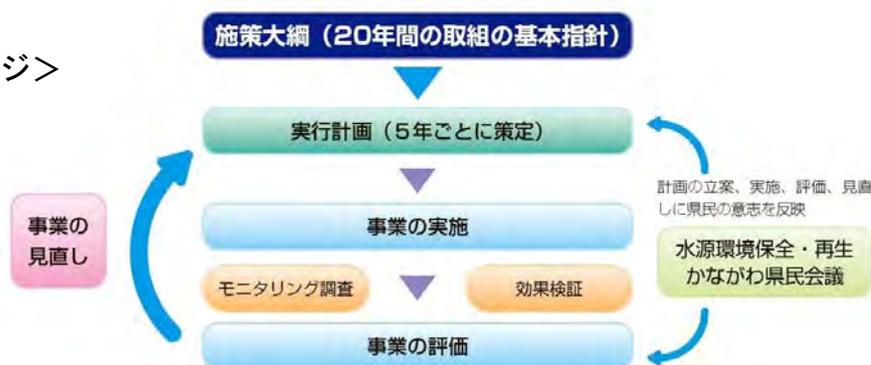
### <施策推進のイメージ>

水源環境保全・再生の取組は、自然を対象としたものであり、施策の実施によりどのような効果が現れるかについては、当該施策だけではなく、他の施策や自然条件によって大きく左右されます。また、現在の科学的知見では将来の自然環境に及ぼす影響を正確に把握することには限界があります。そのため、事業の実施と並行して、事業実施に伴う自然環境の状況を把握しながら、施策の評価と見直しを行い、柔軟な施策の推進を図る必要があります。

そこで、このような順応的管理の考え方に立ち、県民会議のもとで、着実かつ効果的な計画の推進を図ります。

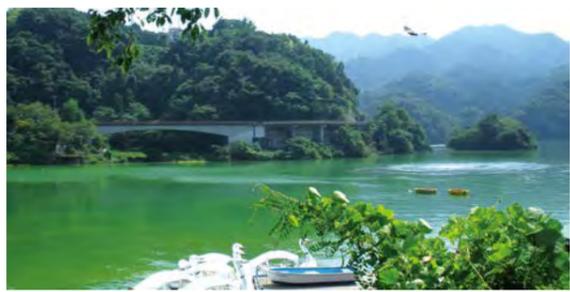
## ① 相模ダム（相模湖）

京浜地帯の人口増加や工業の進展に伴う水需要の増大などに対応するため、県が全国に先駆けて行った広域的な水資源開発事業であり、昭和 13 年に計画され、9 年の歳月を費やして完成しました。

- 昭和 22 (1947) 年完成
- 重力式コンクリートダム
- 堤高 58.4m
- 有効貯水容量 4,820 万 m<sup>3</sup>

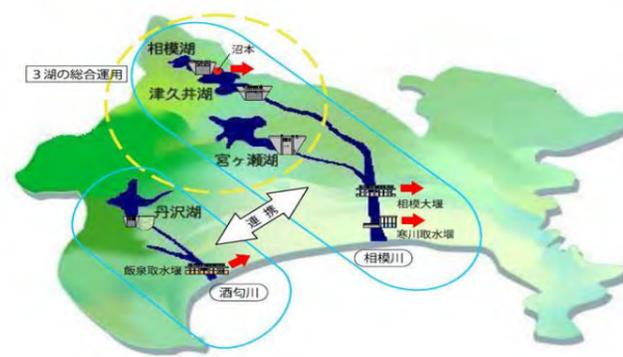
相模川水系の相模湖、津久井湖と宮ヶ瀬湖は導水路で繋がれており、3湖を総合運用することでダム湖の水を効率的に利用し、水道水の安定供給を図っています。

また、相模川水系（沼本ダム、相模大堰（ぜき）、寒川取水堰（せき））と酒匂川水系（飯泉取水堰（ぜき））の2つの水系間で連携することで、バックアップ機能を強化しており、災害や水質事故等による影響を低減しています。

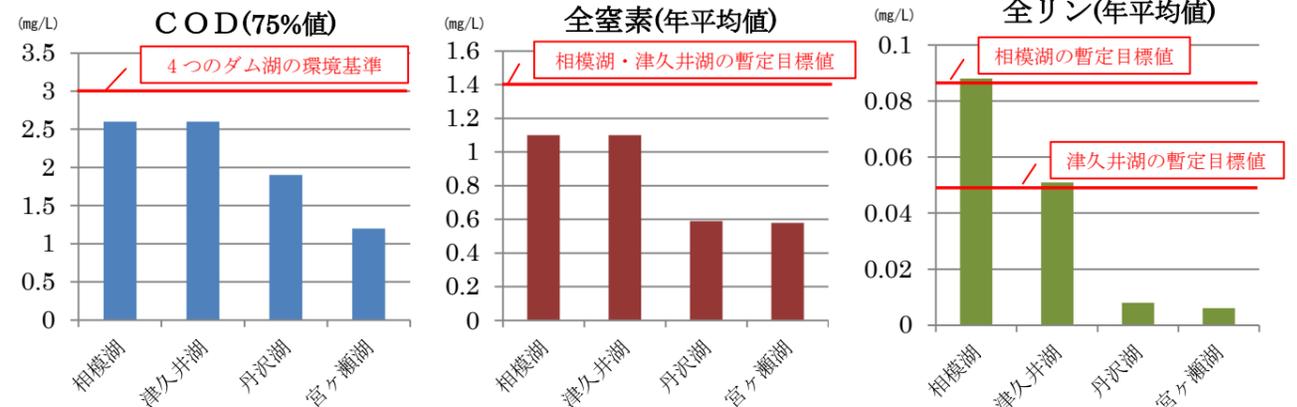
公共用水域及び地下水の水質測定結果 2013年(平成25年)

湖沼の汚濁状態を示すCODの数値は環境基準を達成していますが、相模湖及び津久井湖は、窒素やリン濃度が高く富栄養状態にあることから、依然としてアオコなどが発生しやすい状況です。

**COD**：湖沼・海域の汚濁の度合いとして用いられ、数値が高い程水が汚れていることを示します。  
**環境基準**：環境基本法の規定に基づく基準で、全窒素及び全リンについては、湖沼植物プランクトンの著しい増殖を生ずるおそれがある湖沼について定められています。  
**アオコ**：富栄養化した湖沼や池で、植物プランクトン（ミクロキスティスなど）が異常増殖して厚い層が形成されることがあり、水の表面に緑色の粉をふいたように見えることから呼び名がついています。

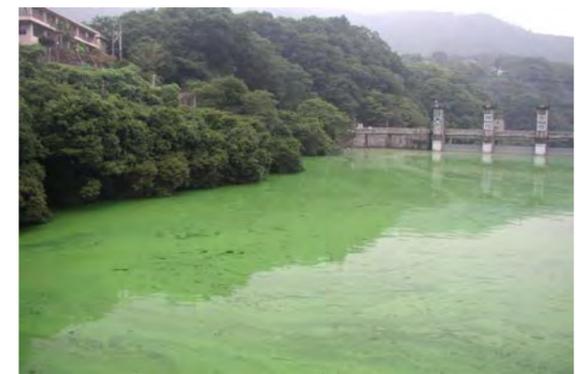
2006年(平成18年)の相模湖の状況  
アオコにより、水道水の異臭・異味等の懸念が生じます。

## ＜相模湖・津久井湖のアオコ(ミクロキスティス)発生状況＞

ダム湖の水質を守る取組みにより、近年ではアオコの異常発生は少なくなっています。

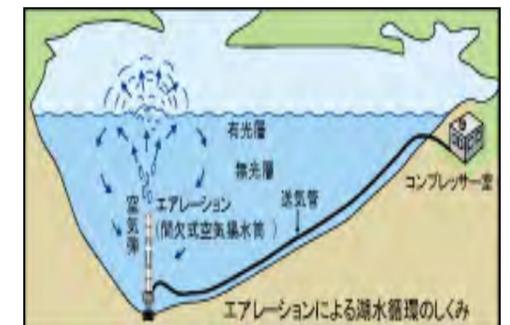
相模湖・津久井湖では、湖水中の窒素やリンが増える「富栄養化」が進んだ結果、アオコの大量発生が見られるようになりました。アオコの大量発生により、水道水としての浄水処理への影響や、景観など環境の面からも問題となってきたため、エアレーション装置を設置し、湖の浄化に取り組んでいます。

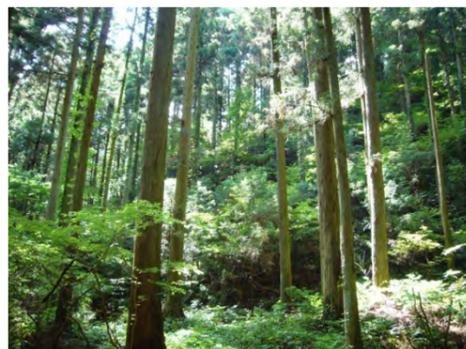
相模原市緑区与瀬

- 津久井湖・相模湖上流（相模川流域）。
- 地質は、かつて海底であった時代の砂や粘土の堆積物を起源とする小仏層群。
- 比較的私有林が多く、スギやヒノキの人工林が広く分布。
- 山地から里地性の多種の動物が生息。シカの生息はまだ少なく、丹沢のような下層植生の衰退はみられていない。
- 過去に大規模な雪害の履歴あり。

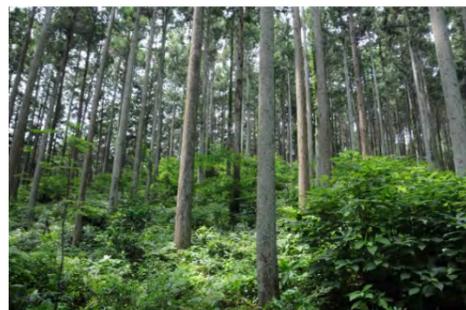
小田原市久野

- 酒匂川飯泉取水堰上流（狩川流域）。
- 地質は、箱根火山の噴出物に由来。
- 古くからスギの良材が産出され、現在、大雄山のスギ林は天然記念物となっている。
- 大部分が市町村所有であり、人工林が多く分布し、林道が密に整備されている。
- シカは最近まで少なかったが、下層植生への影響が徐々にみられるようになってきている。

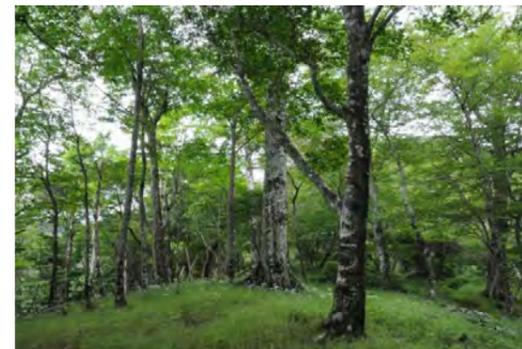
清川村(天王寺尾根)

※自然林だが、シカの採食の影響を受け続けてきたため、下層植生が乏しい。

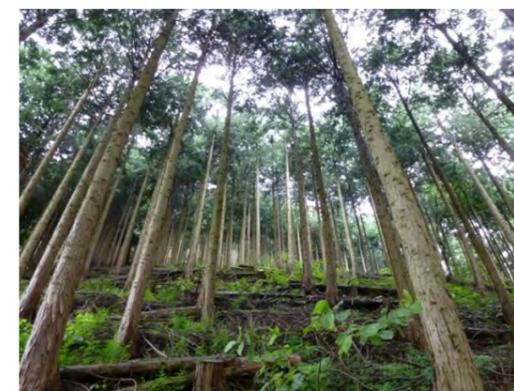
清川村(丹沢県有林)

※良好に管理された人工林だが、シカが多く生息するため、下層植生はシカの好まない植物が生育する。

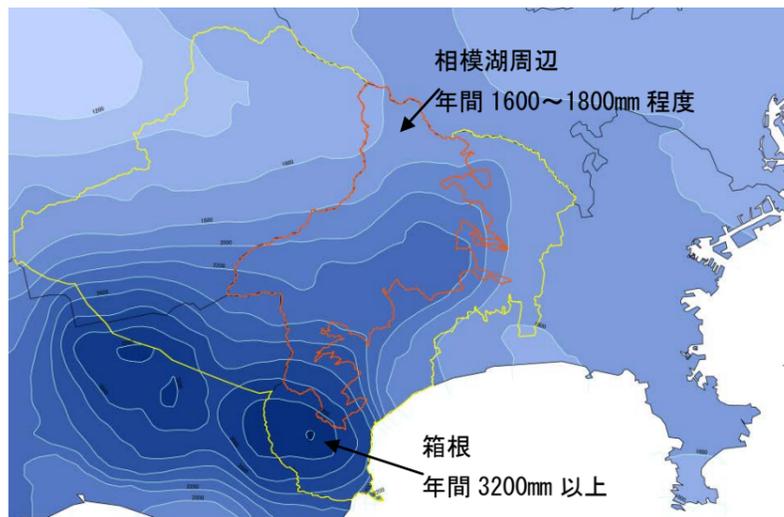
降水量分布図 (2000～2010年平年値)

年間降水量は、箱根では3200mmを超える一方、相模湖周辺では1600～1800mm程度であり、地域によって約2倍の差があります。

気象庁メッシュ平年値より作成

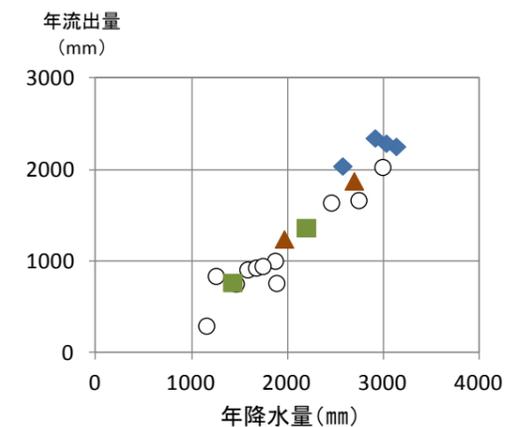
森林流域から流出する水の量は、大きくは降水量に対応しています。

○国内の主な試験流域

◆大洞沢(No.1) 2010～2013年

■貝沢(No.4) 2012、2013年

▲ヌタノ沢(B) 2012、2013年

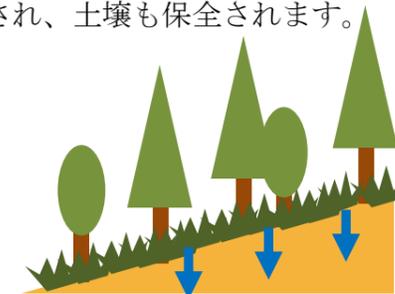
地表面が下層植生や落葉で覆われていれば、降った雨も地中にしみ込みやすくなり、地下に保水され、土壌も保全されます。

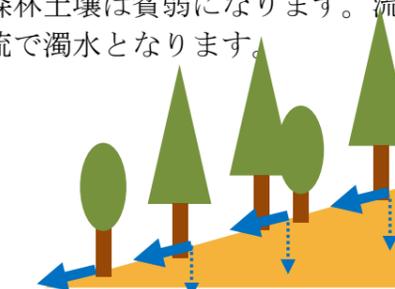
下層植生がなく地面がむき出しになっていると、降った雨が地中にしみ込みにくくなり、短時間に地表を流れ去る水の割合が増えます。

地表を流れる水に養分を含んだ土壌も流され、森林土壌は貧弱になります。流された土壌は下流で濁水となります。

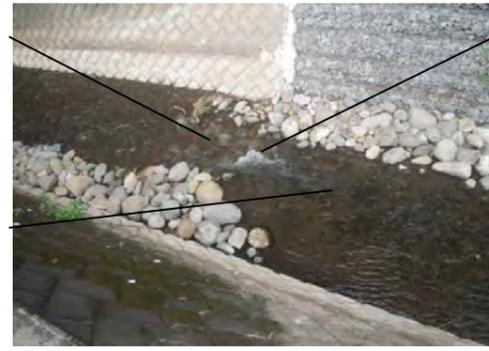
#### ◇ 瀬と淵、落差をつくる。

瀬は、流れが早く酸素が豊富な場所であり、水が礫の間を通ることで浄化される場所である。

淵は、水深が深く流れがゆるやかな場所であり、生物の生息場所となる。

落差があると水中の動植物に必要な酸素が供給できる（落差は生物の移動の妨げにならないようにする。）。

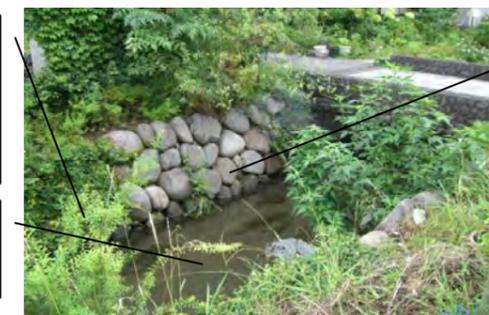
#### ◇ 護岸は空積みが好ましい。

植物は、栄養として窒素・リンを吸収するだけでなく水中の有害物質も吸収する。

日当たりが良いと植物がよく育ち浄化効果が高まる。

護岸の石のすき間は微生物の生息場所となり浄化機能が増す。

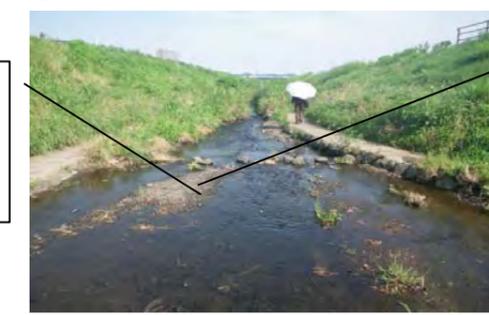
#### ◇ 水域と陸域の境界線をつくる。

水域と陸域の境界線があると、陸と水の連続性が確保され、多様な生物が棲めるようになる。

水位の変動により土の中に酸素が多く取り込まれ、浄化効果が高まる。

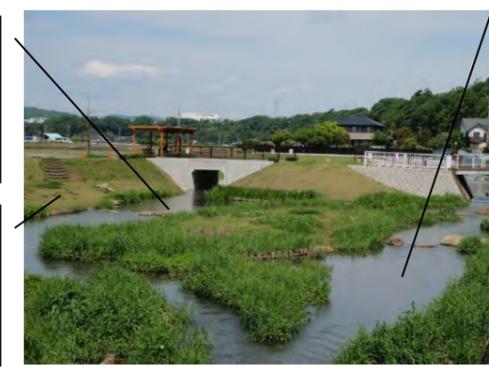
#### ◇ 湧水を取り入れたり、生物が移動できるような工夫をする。

湧水は大量のミネラルを含み、水温が一定であることから、水質浄化効果の高い水草の生育を助ける。

傾斜を緩やかにするなど連続性があると、生物が移動でき、多様な生物が棲めるようになる。

川の底が水の浸透できる地質であれば、水は礫や砂の中を通り浄化される。また、土の中に生物が生息できるようになる。

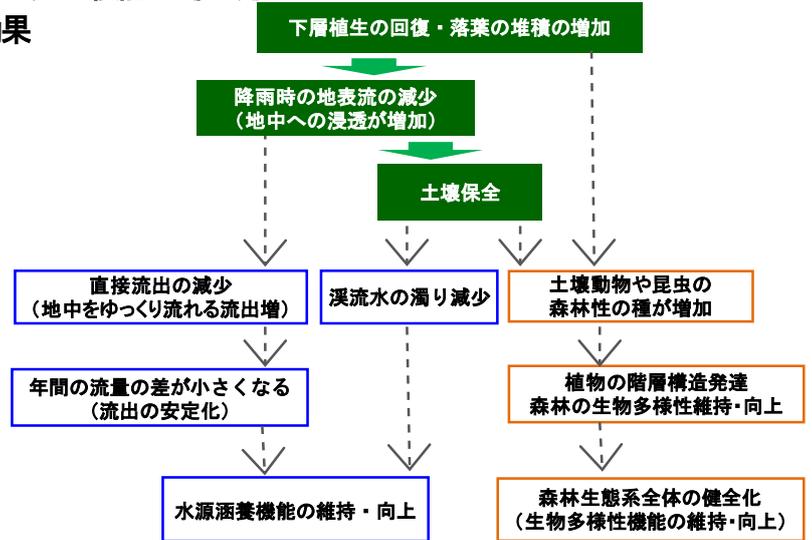
- 森林整備やシカ保護管理等の事業の実施によって、下層植生の回復、土壌の保全が図られます。
- さらに、長期的には水源かん養機能や生物多様性機能の維持・向上につながると考えられています。
- そこで、現時点では右図のような過程を想定し、これを短期～中長期にモニタリングを継続することによって検証を進めています。

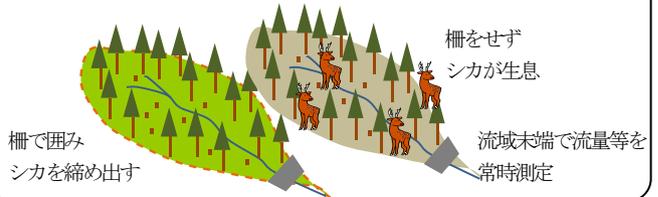
#### ●対照流域法調査 (H19～) : 流域スケール

数 ha の小流域をペアで設け、片方のみ整備して降水量・流量・水の濁りを連続測定し、水や土砂の流出の違いを中長期に把握 ※県内4か所で調査

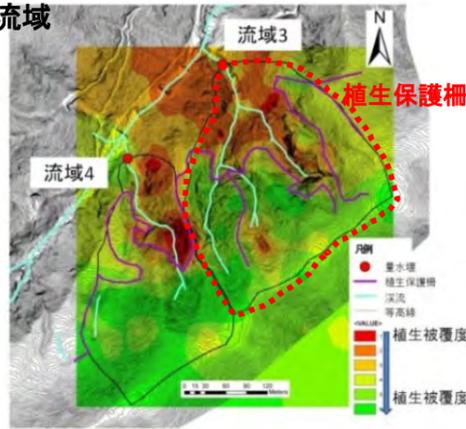
下層植生の被覆度の分布

大洞沢の試験流域の下層植生の被覆度の分布をみると、尾根の傾斜の緩い場所にはシカの不嗜好性種を中心とした下層植生が繁茂しているものの、流域の下部や溪流沿いが裸地となっており土壌が流出している。

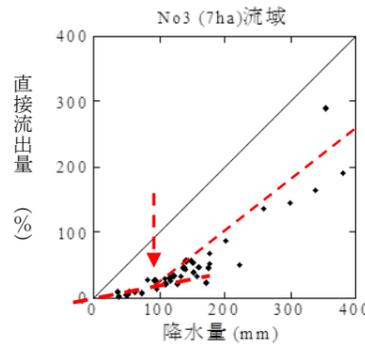
流域N03における直接流出量と降水量の関係

大洞沢の各流域では、総降水量が100mmを超えると急激に直接流出量が増加する。  
2010～2011年の総直接流出量の総降水量に対する割合は、流域N03（実施流域）で35%、流域N04（対照流域）で33%であった。  
※直接流出量；降雨に伴う一時的な河川流量の増加分

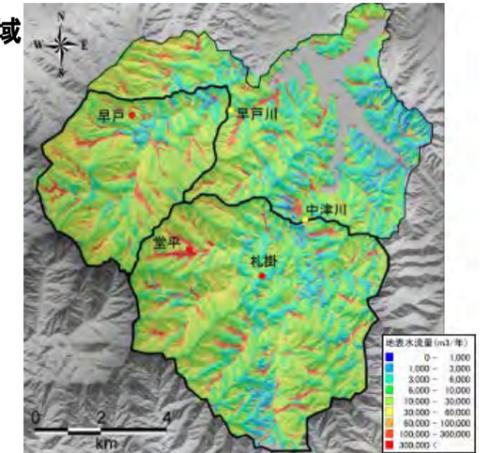
表流水の年間積算値の分布※赤・黄で多い

宮ヶ瀬ダム上流域を対象に大洞沢の現地観測データ等を用いて、水循環モデルの現況再現解析を行った。  
再現性が検証されたモデルを用いて、事業実施前の水流出を再現したところ、表流水の年間積算値の分布図から、下層植生が衰退した森林斜面の地表流の発生を確認。

※解析の降雨条件は2006年の年間降水量（平年並み）

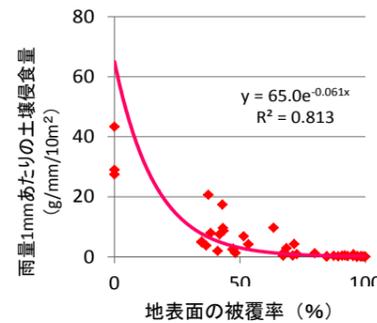
地表面の被覆率と土壌侵食量の関係

下草と落葉を合わせた地表面の被覆率75%以上で土壌は流出しない。  
地表面の被覆率が低いほど、降った雨のうち地中に浸透せず地表流として流出する割合は多い。被覆率が高いと大雨でも地表流の発生は少ない。

- ・下層植生衰退箇所（植生被覆率1%）では、1年間に最大1cm程度の表層土壌が流出
- ・下草と落葉を合わせた地表面の被覆率が減少するほど、地表流・土壌流出ともに増加
- ・下草と落葉を合わせた地表面の被覆率75%以上で、土壌の流出はほとんど発生しない
- ・斜面の地表流発生・土壌の流出と下流の水の濁り（浮遊土砂流出）は連動して発生  
→ 水源涵養機能保全・再生には、下層植生の回復・維持が最低要件だと確認

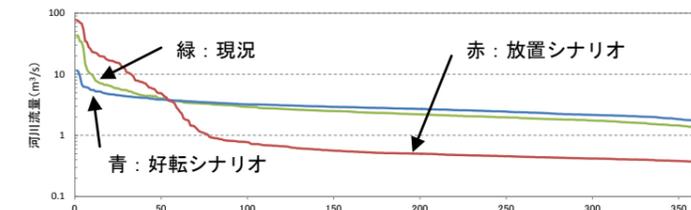
宮ヶ瀬ダム上流中津川の流況曲線  
(年間の日流量を多い順に並べ替えたグラフ)

水循環モデルにより、下層植生状態のシナリオ別に1年間の雨量に応じた河川の流量（流況）を解析したところ、下層植生が十分回復すると年間の流量の差が小さくなる傾向、一方、下層植生が大きく衰退すると年間の流量の差が大きくなるとの予測結果。

※解析の降雨条件は2006年の年間降水量

- ・宮ヶ瀬ダム上流域のシミュレーション解析からは、好転シナリオ（現況より下層植生が豊富な状態へ変化）では森林斜面の地表流が減少し、結果的に年間の河川流量の差が小さくなるとの予測結果を得た。一方、放置シナリオ（現況より下層植生が衰退）では、森林斜面の地表流が増加し、年間の河川流量の差が大きくなるとの予測結果  
→ 対策実施の有無がダム上流域スケールの機能に影響するとの予測

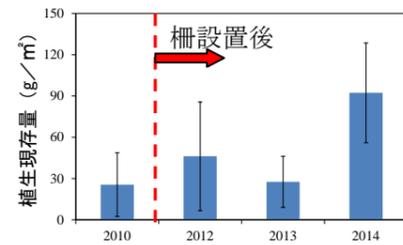
柵内の植生被覆のある調査区画の植生現存量の推移

柵で囲った流域N0.3では、裸地の植生回復はみられないものの、下層植生（不嗜好性植物）のある箇所では植生現存量が増加。

- 東丹沢大洞沢**；一方の流域でシカを締め出したところ、2年後に植生現存量は増加。現時点では裸地全面の植生回復には至っておらず、水の流出特性の変化も未検出
- 小仏山地貝沢**；・良好に管理された人工林で、まとまった間伐（群状・定性）と木材搬出を行い、溪流沿いでは間伐と除伐を控えたところ、森林施業に伴う短期的な水質や水の濁りへの負の影響はみられなかった  
→ 効果を結論づけるには時間経過が不十分だが、想定された初期段階の変化は確認

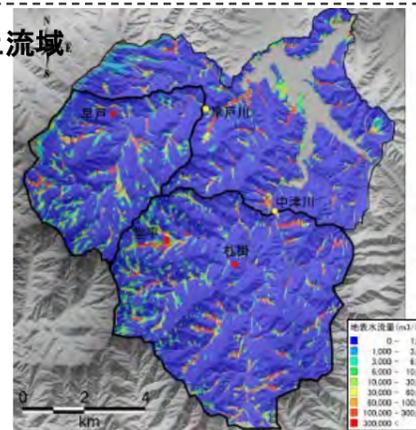
表流水の年間積算値の分布  
※青で少ない

宮ヶ瀬ダム上流域の現況再現性が検証された水循環モデルを用いて、林分スケールの土壌侵食調査で得られた知見を踏まえ、ダム上流全体で下層植生が大幅に回復した場合（好転シナリオ）の水流出を解析したところ、森林斜面の地表流が大幅に減少との予測結果

※解析の降雨条件は2006年の年間降水量（平年並）

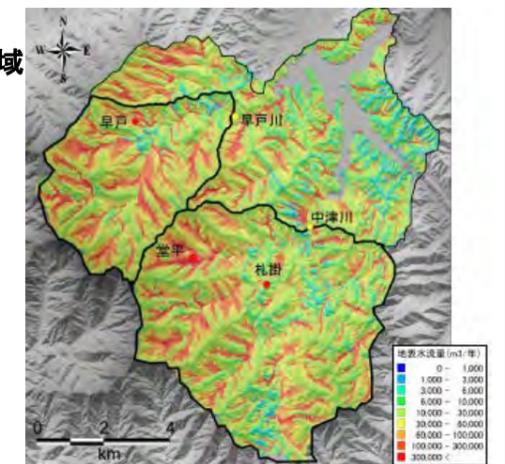
表流水の年間積算値の分布※赤・黄で多い

宮ヶ瀬ダム上流域で構築した水循環モデルにより、林分スケールの土壌侵食調査で得られた知見を踏まえて事業を実施せずにダム上流全体で下層植生の衰退が大幅に進んだ場合（放置シナリオ）の水流出を解析したところ、森林斜面の地表流が大幅に増加との予測結果

※解析の降雨条件は2006年の年間降水量（平年並）

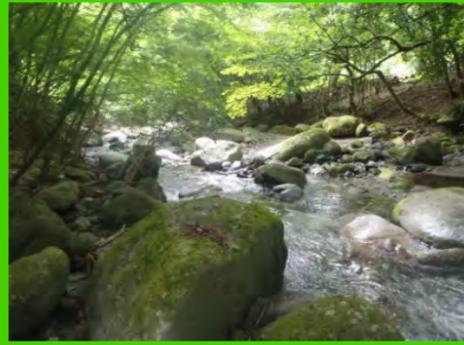
## 酒匂川水系 森林地域

平均スコア値 7.97→8.06 (+0.09)  
瀬や淵のある水の流れば自然の浄化機能も高く、平均スコア値も高い。

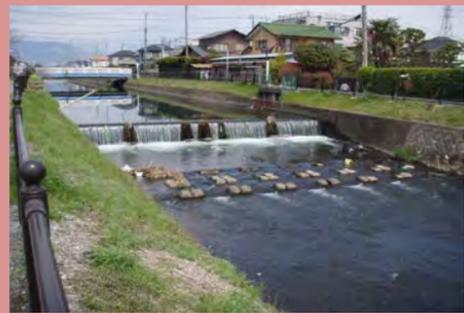
## 酒匂川水系 市街地

平均スコア値 6.15→5.97 (△0.18)

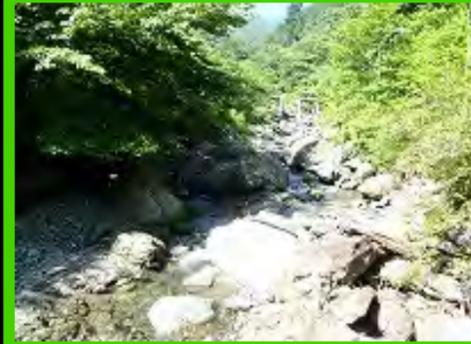
## 相模川水系 森林地域

平均スコア値 7.42→7.91 (+0.49)

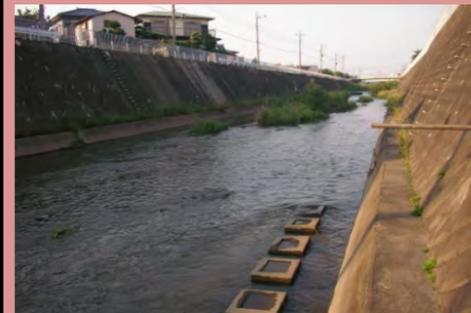
## 相模川水系 市街地

平均スコア値 4.75→4.35 (△0.35)  
コンクリート護岸で直線的な流れは自然の浄化機能が低く、平均スコア値も低い。
