# 建設資材の分別解体等の 適正実施について

令和7年度アスベスト対策研修会

神奈川県 県土整備局 都市部 技術管理課

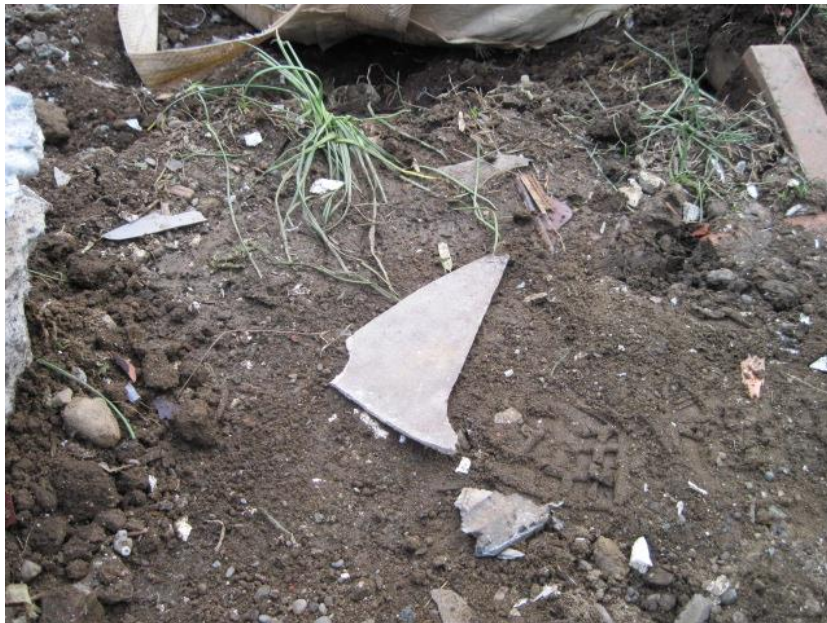
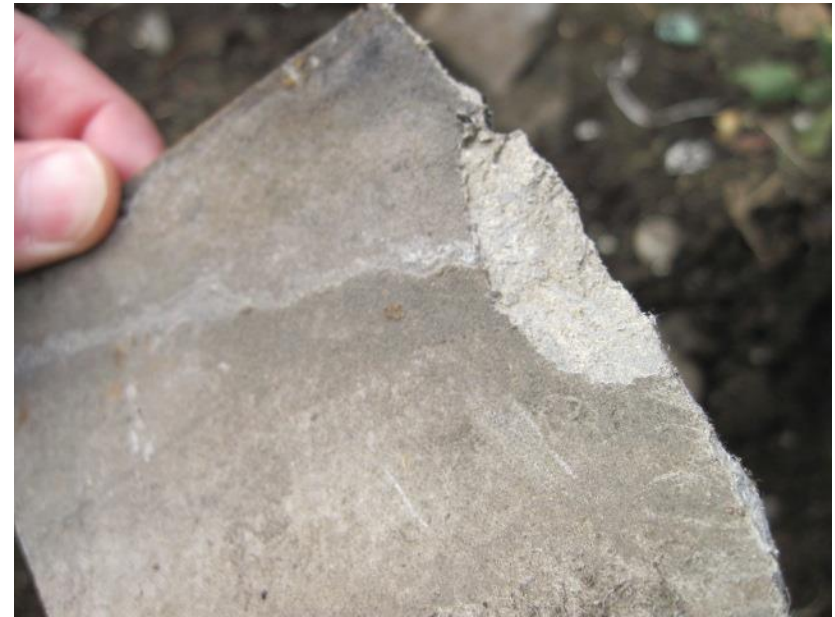
## 【アスベスト不適正事例1】

アスベスト含有のスレート材の一部が地面に落ちていた状態

⇒(対策) 取り残したものがないか、現場確認を十分行う。

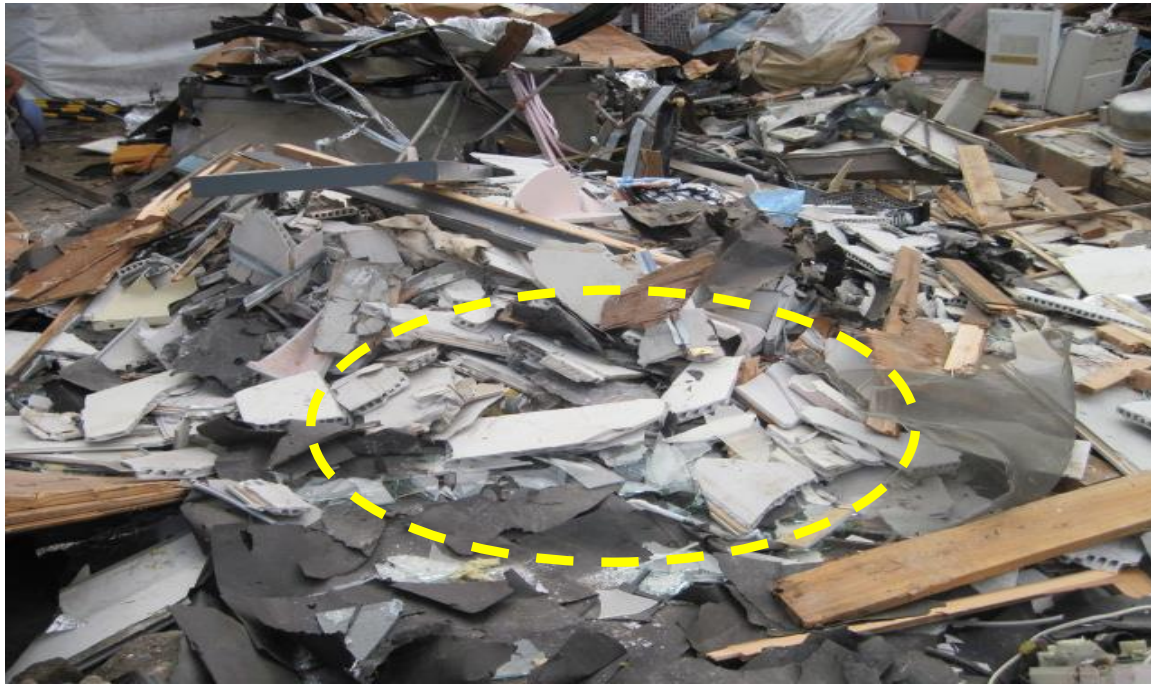
## 【アスベスト不適正事例2】

アスベスト含有の疑いのある建材とその他の建材が混同していた状態

⇒(対策) アスベスト含有建材はアスベスト含有建材のみで分別解体し、保管する。
