平成19年度丹沢大山の水場の水質調査結果

Water quality analysis in the Tanzawa Mountains, 2007

平成19年4月24日から6月28日にかけて丹沢大山の水場29箇所で行った水質調査について報告する。

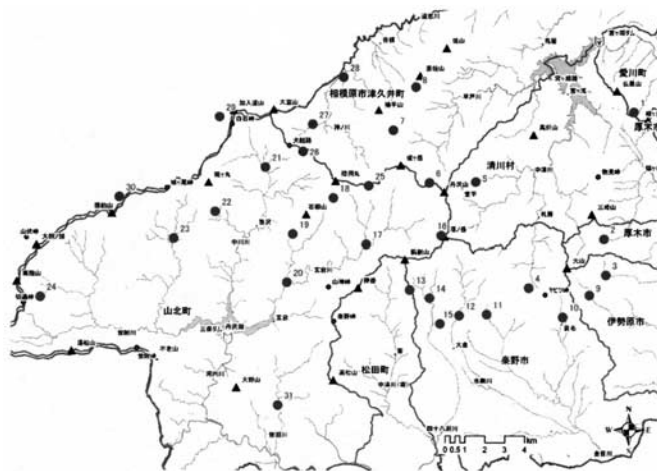
図1 調査箇所位置図

丹沢大山の水場の水質を継続的に把握するため、丹沢大山総合調査結果と水場としての利用状況から重要と考えられる水場29箇所を選定した(図1)。調査方法は、調査員が現地に行き指定の調査ピンに水を採取するとともに、気象条件と水場周辺の環境について調査し調査票へ記入した。採水した調査ピンは保冷状態を維持し、(財)新日本検定協会へ送付し、大腸菌群数を検査した。
