評価指標案に関する補足資料 (数値データ、グラフ等)

**指標①** 植被率が高い (40%以上) 森林の割合

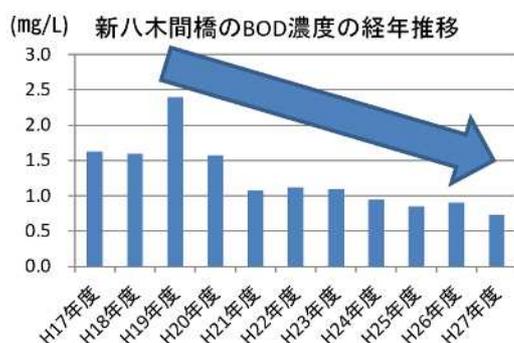
[例 厚木市（恩曾川）]

【BODの経年変化】

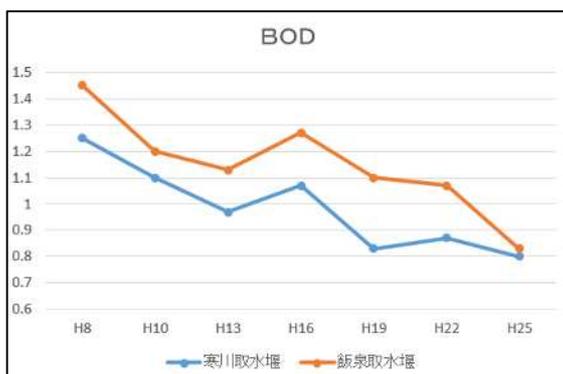
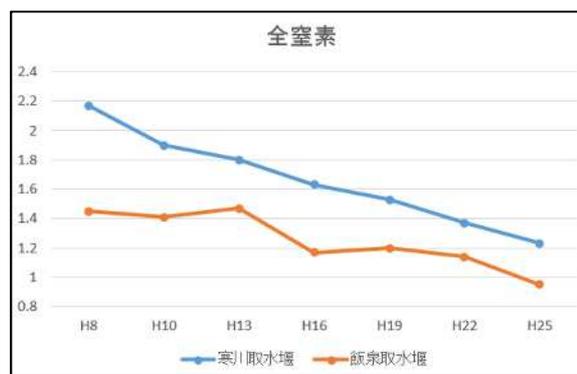
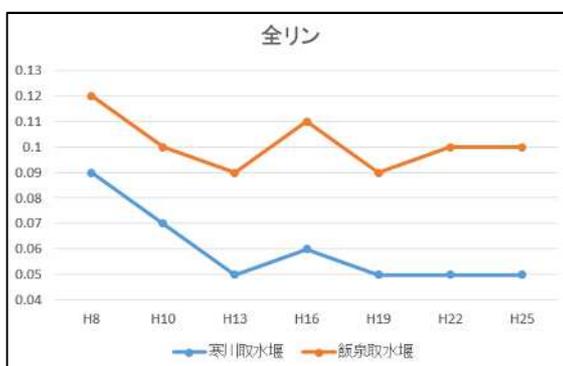
寒川取水堰	H8	H18	H27
BOD	1.4	1.0	0.8
全窒素	2.3	1.6	1.3
全リン	0.092	0.052	0.048

飯泉取水堰	H8	H18	H27
BOD	1.6	1.2	0.7
全窒素	1.5	1.1	0.91
全リン	0.13	0.12	0.081
