IV 溪流生態系の再生

I 第2期自然再生計画の取組・成果・課題の概要

1 溪流生態系の調査・モニタリングと保全・再生

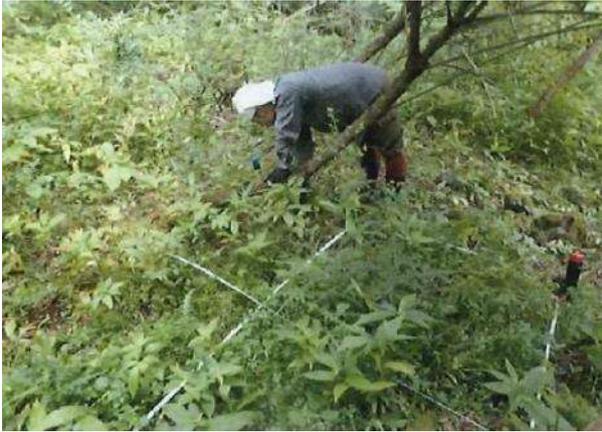
(写真) 溪畔林整備の効果検証を行うための森林等のモニタリング

併せて、溪畔林整備の効果検証を行うための森林のモニタリング（林床植生および被覆、樹木稚樹、光環境に関する調査）を実施し、過去（5～7年前）の同一調査箇所と比較した結果、植生保護柵の設置が、溪畔林の再生に対して有効であると評価できた。

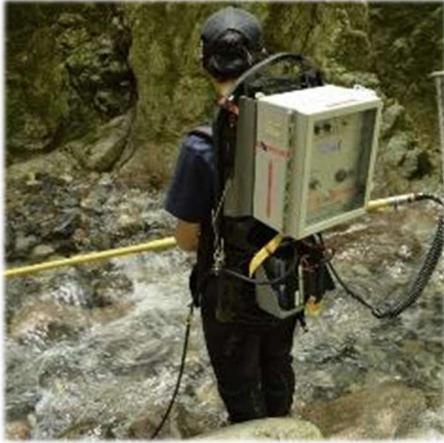
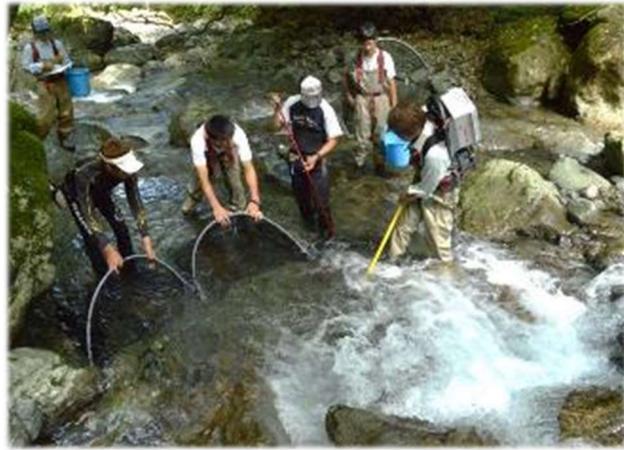
(写真) 魚類採捕状況

溪畔林整備の効果を評価できる調査手法を検討するため、県有林内で溪畔林整備を行った河川（東丹沢3地点、西丹沢2地点の計5地点）でモニタリング調査（魚類の採捕および胃内容物の分析による食性、付着藻類、河川上空の開空度、底生生物、流下生物、落下生物の調査及び環境測定）を実施した。また、溪畔林整備による溪流環境の改善効果を評価する調査方法を検討し、整備実績や季節変動把握を踏まえて、調査箇所や調査時期の調整を行った。

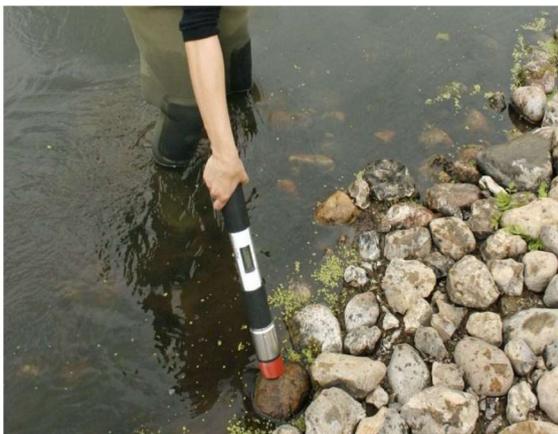
(写真) 付着藻類調査

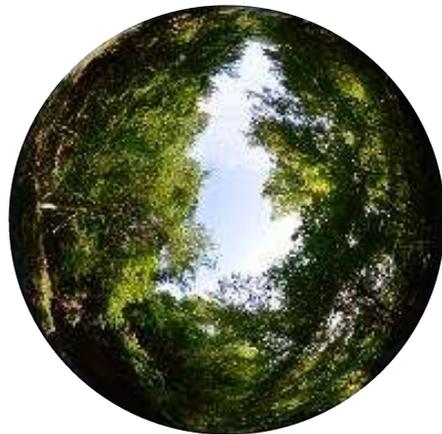
(写真) 河川上空の開空度調査
