# 水源地域の山地と森林

## 第2部 水源環境保全・再生施策と展開

6 水源環境保全・再生施策の総合的な評価（中間評価）について

## 第3部 水源環境保全・再生施策の総合的な評価（中間評価）

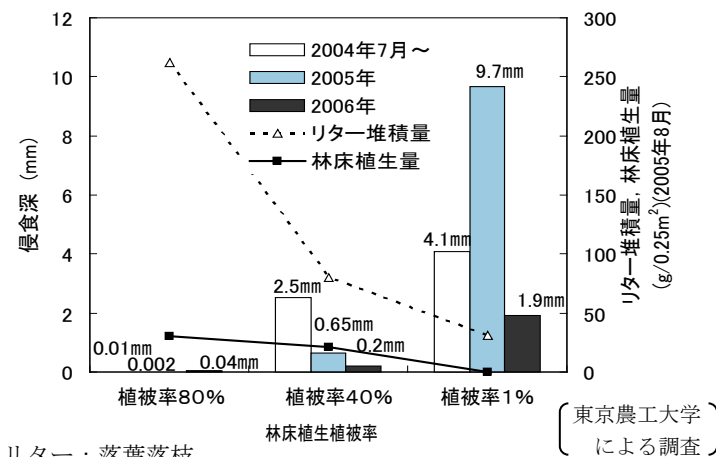
植被被覆率と土壌侵食深の関係

下層植生が地表面を80%覆っていた場所では土壌流出はほとんど発生しませんでした。下層植生が地表面の1%しか覆っていない場所では年間で土壌表層の2mm~1cmが流出していました。これは、植生のまったくないはげ山と同程度の流出量です。

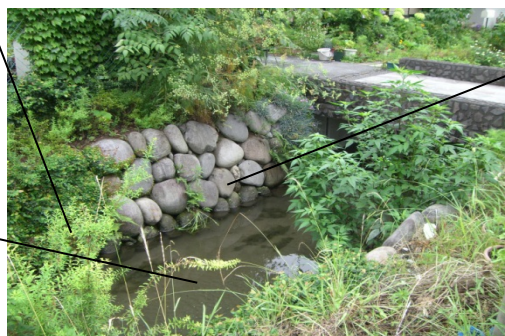
### ◇ 護岸は空積みが好ましい。

植物は、栄養として窒素・リンを吸収するだけでなく水中の有害物質も吸収する。

日当たりが良いと植物がよく育ち浄化効果が高まる。

護岸の石のすき間は微生物の生息場所となり浄化機能が増す。

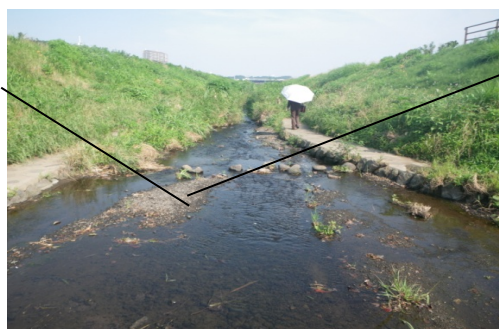
### ◇ 水域と陸域の境界線をつくる。

水域と陸域の境界線があると、陸と水の連続性が確保され、多様な生物が棲めるようになる。

水位の変動により土の中に酸素が多く取り込まれ、浄化効果が高まる。

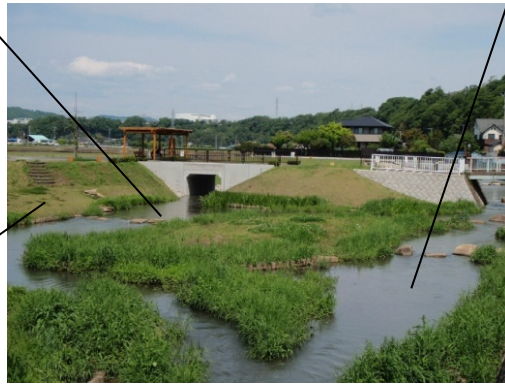
◇ 湧水を取り入れたり、生物が移動できるような工夫をする。

湧水は大量のミネラルを含み、水温が一定であることから、水質浄化効果の高い水草の生育を助ける。

傾斜を緩やかにするなど連続性があると、生物が移動でき、多様な生物が棲めるようになる。

川の底が水の浸透できる地質であれば、水は礫や砂の中を通り浄化される。また、土の中に生物が息できるようにする。

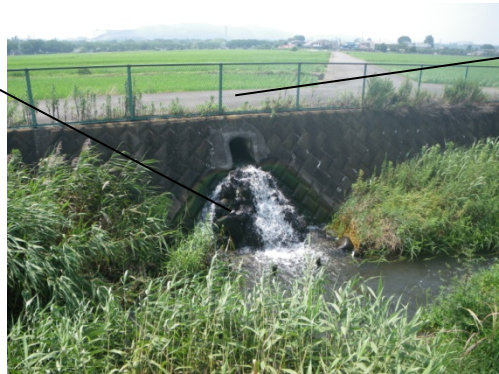
◇ 生活排水等の汚水は、河川に流入する前に浄化する。

濃度が薄まってから浄化するのは効果が少ないため、汚水の流入箇所に局所的な浄化施設を設置し、濃度の高いうちに処理すると浄化効果が高まる。

河川敷がある場合は、汚水を河川敷で蛇行させてから河川へ流入させると、さらに浄化効果が高まる。

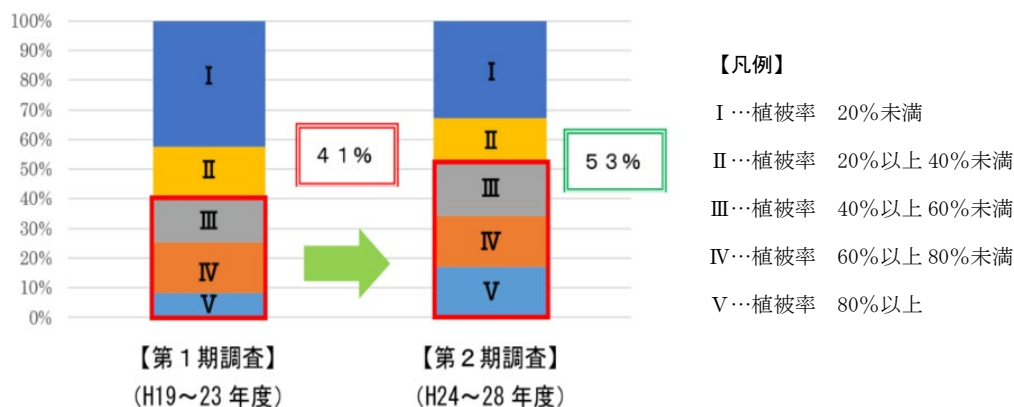
図1 植被率が高い（40%以上）森林の割合

水源の森林エリア内の特別対策事業の実施箇所のうち 134 地点を抽出し、定点継続調査を行った結果、第1期に実施した調査では、植被率40%以上の地点は全体の41%でしたが、5年経過後の第2期に追跡調査をしたところ、植被率が40%以上の地点は全体の53%まで増加し、一方、植被率20%未満の地点は減少していました。

このことから、水源の森林づくり事業の推進や丹沢大山の保全・再生対策等により、人工林の間伐や継続的なシカの管理捕獲等により下層植生が回復し、森林土壌の雨水浸透機能の向上につながっていると考えられます。今後も事業の面的進捗を通して、水源の森林エリア全体のさらなる下層植生の回復を期待します。
