## 表丹沢方面：登山道補修隊

令和8年2月28日（土）

### 大山見晴台下

#### ＜大山見晴台から日向間の登山道の補修活動を行いました＞

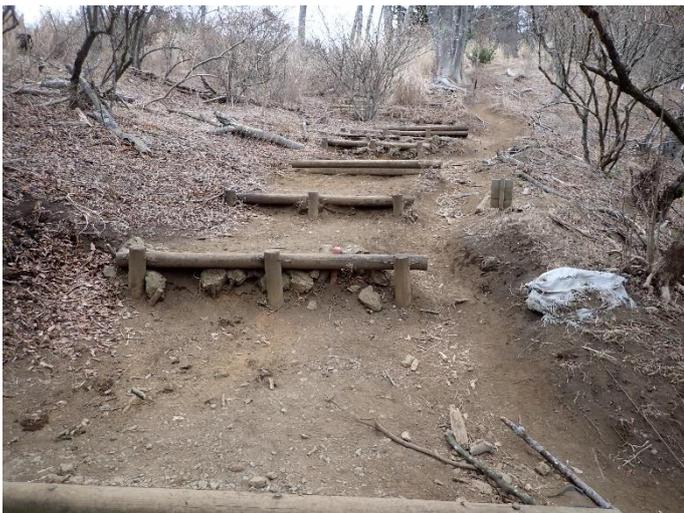
補修作業前

- 神奈川県自然公園指導員 11名とパークレンジャー等スタッフ4名の計15名で、登山道の補修作業を行いました。今回はハードル化している丸太階段の補修と段差の解消を実施しました。
- 段差が大きくなっている場所では、丸太階段の高さを低くしたり、段差の下の方に丸太を設置したりすることで、徐々に土がたまってなだらかな階段になるようにしました。

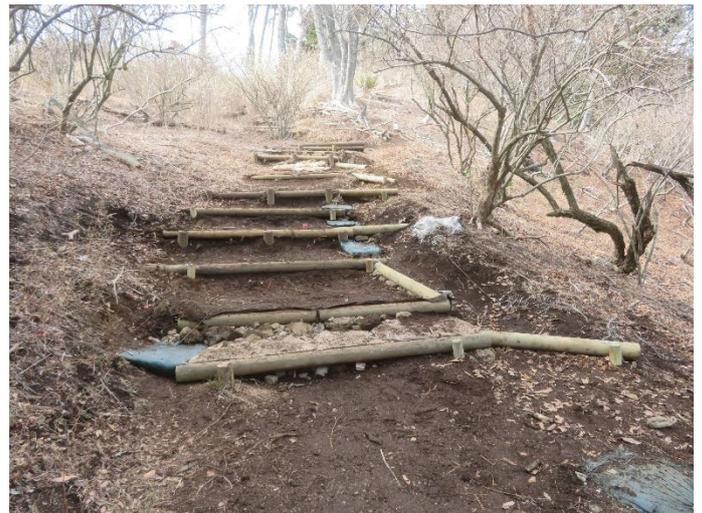
補修作業後

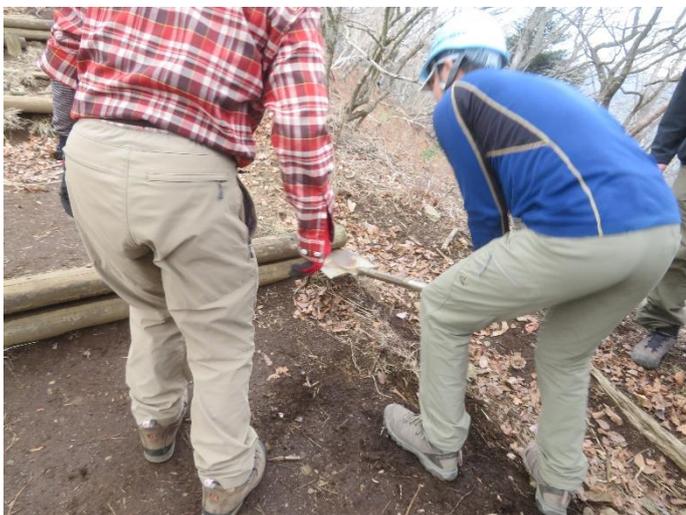
丸太階段を低くする作業

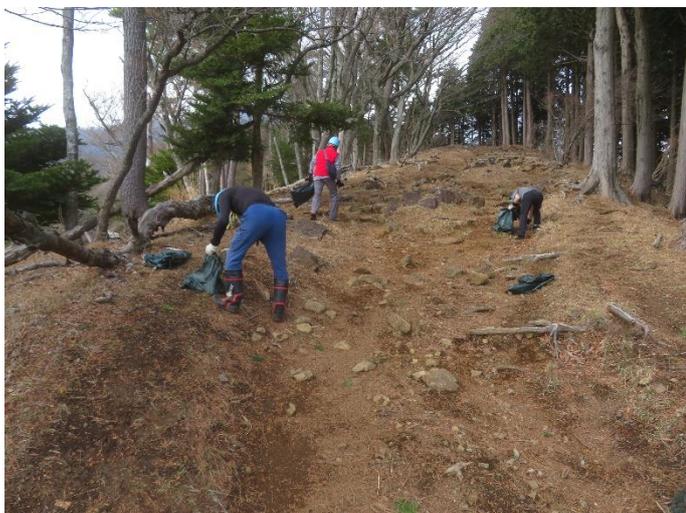
石を拾い、運搬します

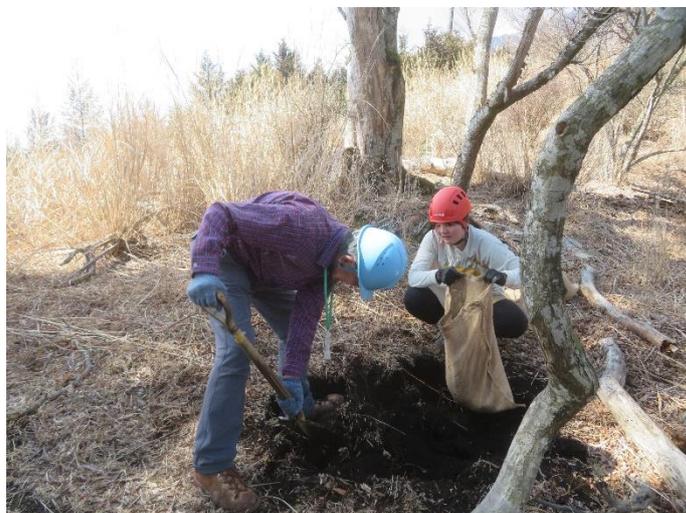
土嚢の作成

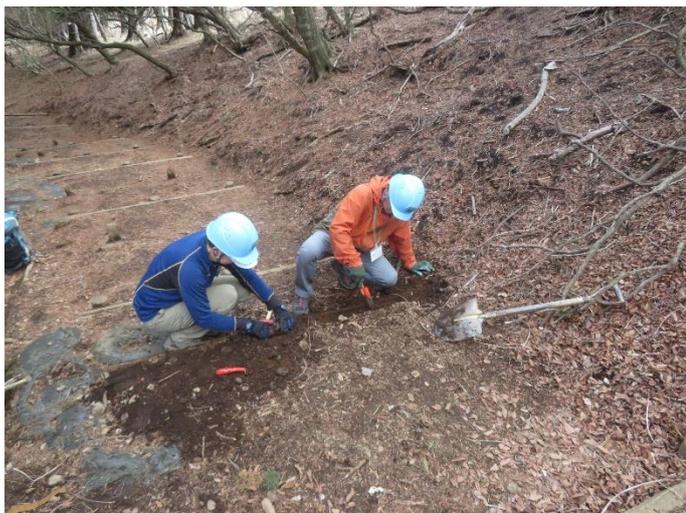
丸太階段の隙間や洗堀対策に石を詰めていきます。
