【事後評価】

N o . 8 金子地区 急傾斜地崩壊対策事業

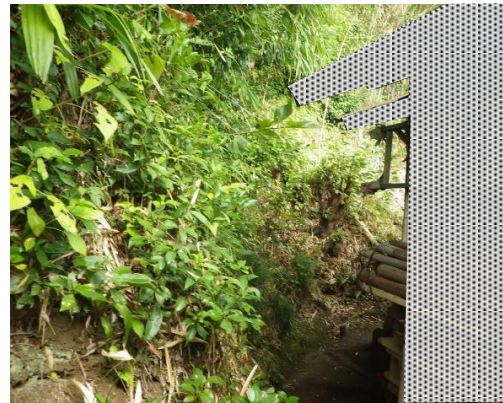
写真② がけ地と家屋の近接状況

- ア) 当該地は、高さ最大14m、傾斜度最大41度の急傾斜地となっており、大雨等によりがけ崩れ災害の危険性が高い状況であった。
- イ) がけ下には、近接した家屋があり、がけ崩れが発生した場合、直接家屋が被害を受けるおそれが高く、人命を守るためには、対策が必要であった。
- ウ) がけ地の南側には、町道11号が接しており、がけ崩れによる道路の寸断も懸念されていた。

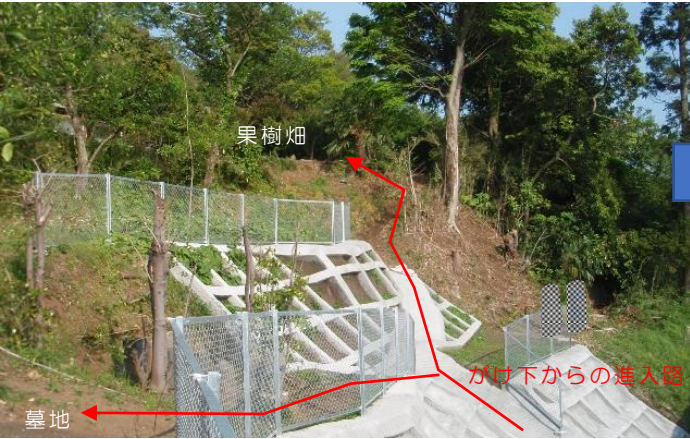
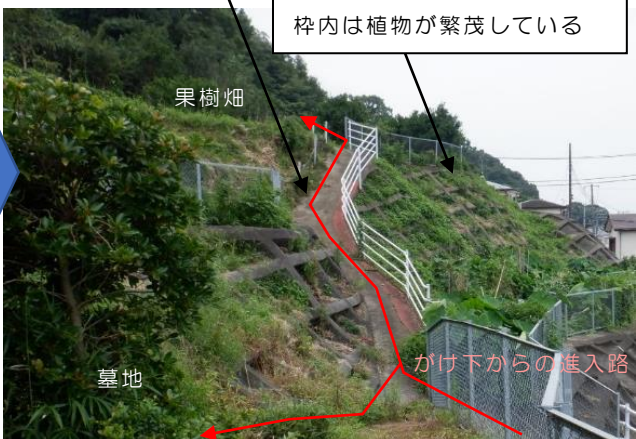
整備前

整備後

写真③ がけ下からの進入路の状況

- 1) 景観や自然環境に配慮した緑化  
当該区域の緑豊かな周囲の景観と調和するように配慮して、住民の方々と調整を図り、法枠工の枠内を緑化した。また、緑化に使用する植物の種子の選定については、自然環境に配慮して在来種を用いた。
- 2) 土地利用に配慮した施設配置  
斜面の一部が果樹畑や墓地として利用されており、そこに通じる進入路が確保できるよう法枠工の施設を配置し、整備後の土地利用に配慮した。

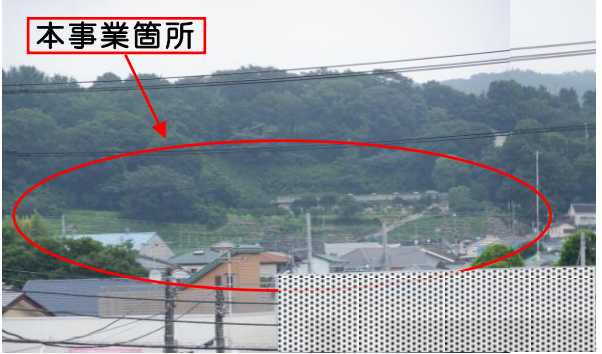
写真④

国道255号より望む事業箇所の景観

- 本事業では、法枠工の枠内を在来種の植物で緑化したことで、周囲の景観に馴染むとともに、自然環境への影響をできるだけ抑えた整備を行うことができた。
- また、斜面には、従前から住民が利用する果樹畑、墓地や通路があり、これらに配慮した施設配置を行った。
- その結果、本事業箇所において、大磯丘陵の緑豊かな斜面景観との調和が図られ、工事完了後の住民の土地利用にも配慮した整備を行えたことは、今後の類似事業のレッスンになると考える。
