◆ 事業概要

【事後評価】

N o . 6 二級河川 境川（下流） 河川改修事業

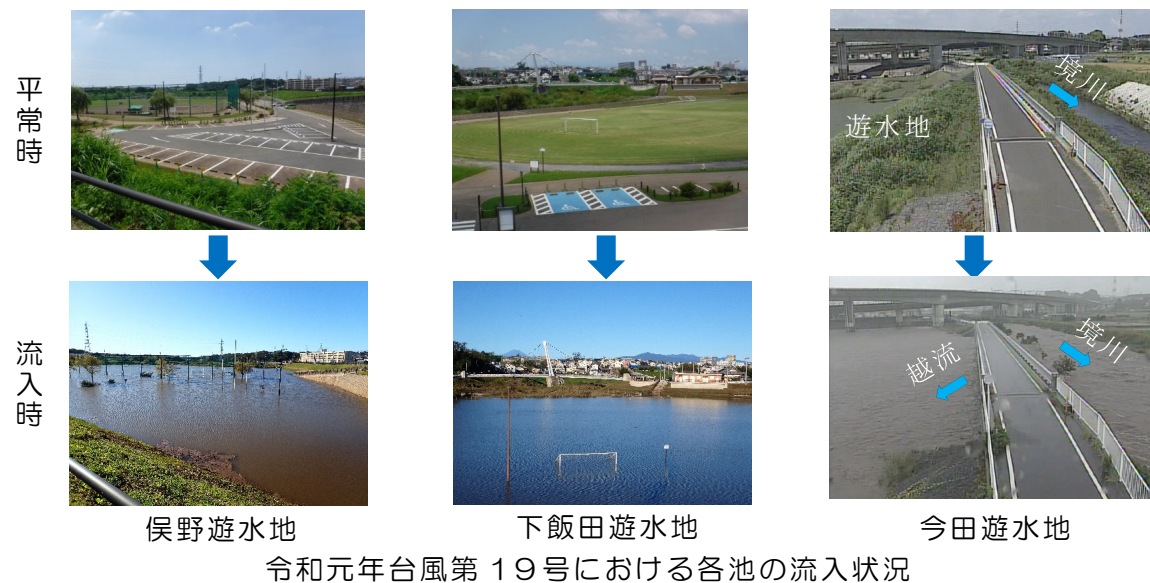
- ・令和元年10月の台風第19号に伴う降雨では、境川流域に設定された相模大野雨量観測所及び泉消防署雨量観測所において、時間最大雨量が32mm、相模大野雨量観測所において、連続雨量323mmを観測した。
- ・本降雨による洪水では、境川遊水地で約96万m<sup>3</sup>を貯留した。（最大貯留量約104万m<sup>3</sup>）
- ・遊水地下流の大清水橋地点では、約24cmの水位低減効果があったと推測される。
