## 【事後評価】

### No. 8 岸地区 急傾斜地崩壊対策事業

- ア) 評価対象事業は、法枠工（ロックボルト併用）L=73mの新設である。
- イ) 評価対象事業の「岸地区」は、二級河川酒匂川の河岸段丘の急峻な斜面上段に人家が連担している。
- ウ) 評価対象事業は、平成21年度に要望を受け、平成22年度に測量や設計を行い、平成23年度から工事に着手し、平成28年度に工事が完了している。
- エ) 当該事業箇所は、土砂災害防止法に基づく土砂災害警戒区域については、本事業により対策施設が設置されたため指定されていない。
- オ) 当該事業箇所におけるソフト対策として、大雨時の避難等を促すため、平成26年度に土砂災害防止法に基づく土砂災害警戒区域を指定したが、本事業により対策施設が設置されたため、現在は指定されていない。

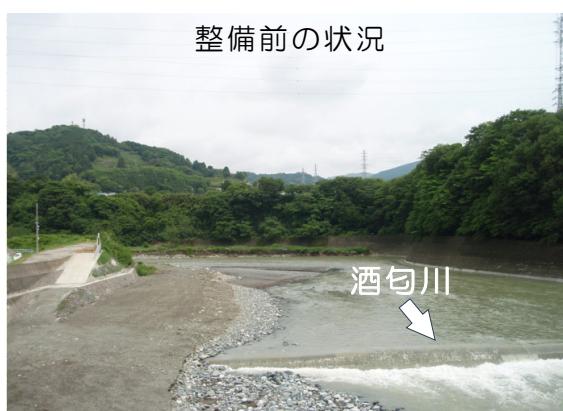
整備前の状況

写真① 急傾斜地崩壊防止施設（法枠工）の整備例

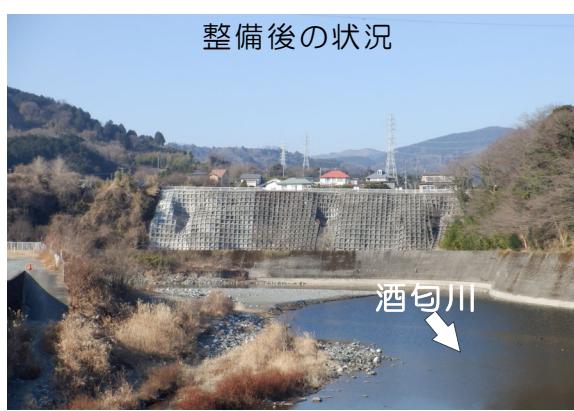
整備後の状況

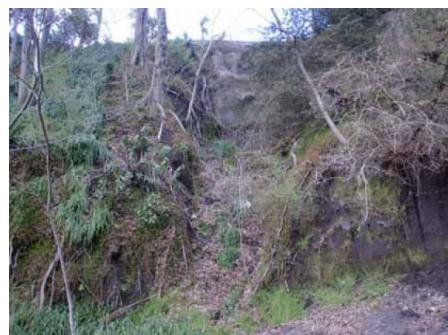
写真② 斜面の崩落跡

- A) 当該地は、高さ最大19m、傾斜度最大62度の急傾斜地となっており、崩落の痕跡もみられることから、大雨等により、がけ崩れ災害の発生が懸念されていた。
- イ) がけ上には近接した家屋があり、がけ崩れが発生した場合、直接家屋が被害を受けるおそれが高く、人命を守るために対策が必要であった。
- ウ) がけ下には、二級河川酒匂川が流れしており、がけ崩れによる河川断面の阻害も懸念されていた。

当該地は急峻ながけ地であり、過去に斜面崩落も発生していることから、河川への土砂流出防止の効果も踏まえて、事業を実施した。

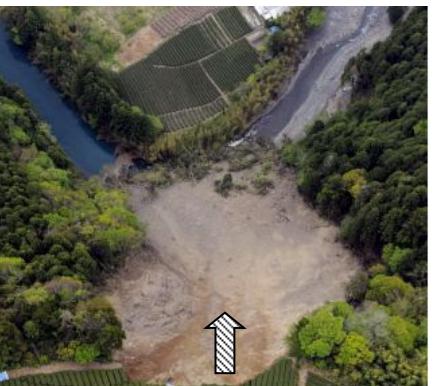
2013年4月 浜松市で発生した斜面崩壊により閉塞する一級河川 杉川

- ア) 防災
  - かけ崩れの発生を防止することにより、人命や財産を保全できる。
  - かけ崩れにより、酒匂川の河川断面が阻害されることを防止することができる。
- イ) 安全・安心・利便性
  - 整備に伴い、かけ崩れ災害に対する住民の安心感が向上する。

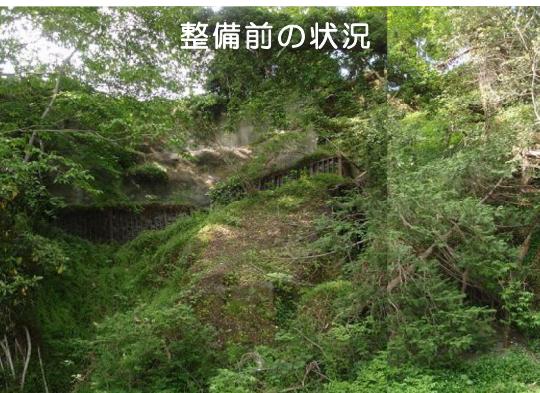
整備前の状況

写真④ 急傾斜地崩壊防止施設（法枠工）の整備例

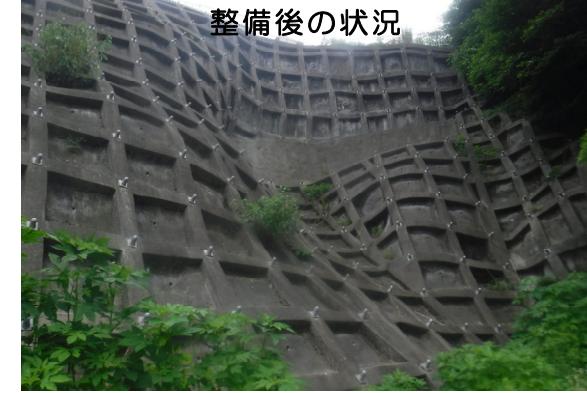
整備後の状況

事業完了後、令和元年の房総半島台風や東日本台風に伴う大雨等を含めて、これまでにかけ崩れは発生していないことから、対策施設として設置した法枠工の機能が十分発揮されており、住民の生命を保全することができている。

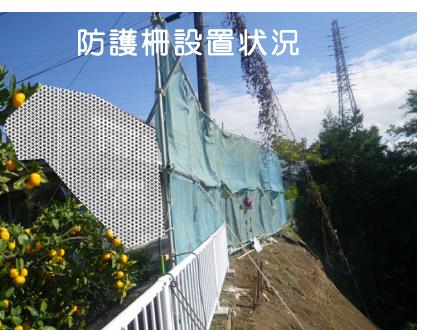
防護柵設置状況

当該地は河川を吹き抜ける風が強く、がけ上の家屋にモルタル等の工事材料が飛散し易いため、がけ上に飛散防止フェンスを設置して施工した。

- 当該地は河川を吹き抜ける風が強く、かけ上の家屋にモルタル等の工事材料が飛散する可能性があることを想定し、事前に対策を実施した。さらに、かけ下の河川管理用通路を工事用進入路とするなど、近隣住民の生活に極力支障がないよう配慮した。その結果、急傾斜地事業では、近隣住民とのトラブルにより、工事が遅れることがよくあるが、本事業では、住民との良好な関係を築くことができ、事業を円滑に進めることができたことは、今後のレッスンとなった。
- また、当該地のような河川沿いの斜面で崩落が発生した場合、流出土砂による河川断面の阻害等、河川への影響が生じるが、本事業によって、それらの被害を防ぐ効果を得ることができた。これは、本来、急傾斜地事業では目的としていない効果であるが、他事業への効果を副次的に得られたことは、公共事業としての価値を向上させており、今後の類似事業のレッスンになると考えられる。

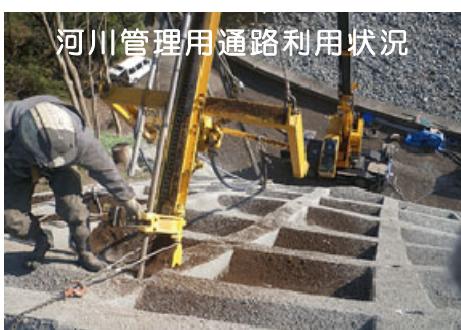
河川管理用通路利用状況

また、がけ下の河川管理用通路を工事用進入路とするなど、住民の生活に支障がないよう配慮した。
