厚木土木事務所津久井治水センター管内図

台風19号による被災箇所の復旧状況 令和4年11月1日現在

令和元年 災害復旧事業 約12億円
43件(河川35件、砂防8件)

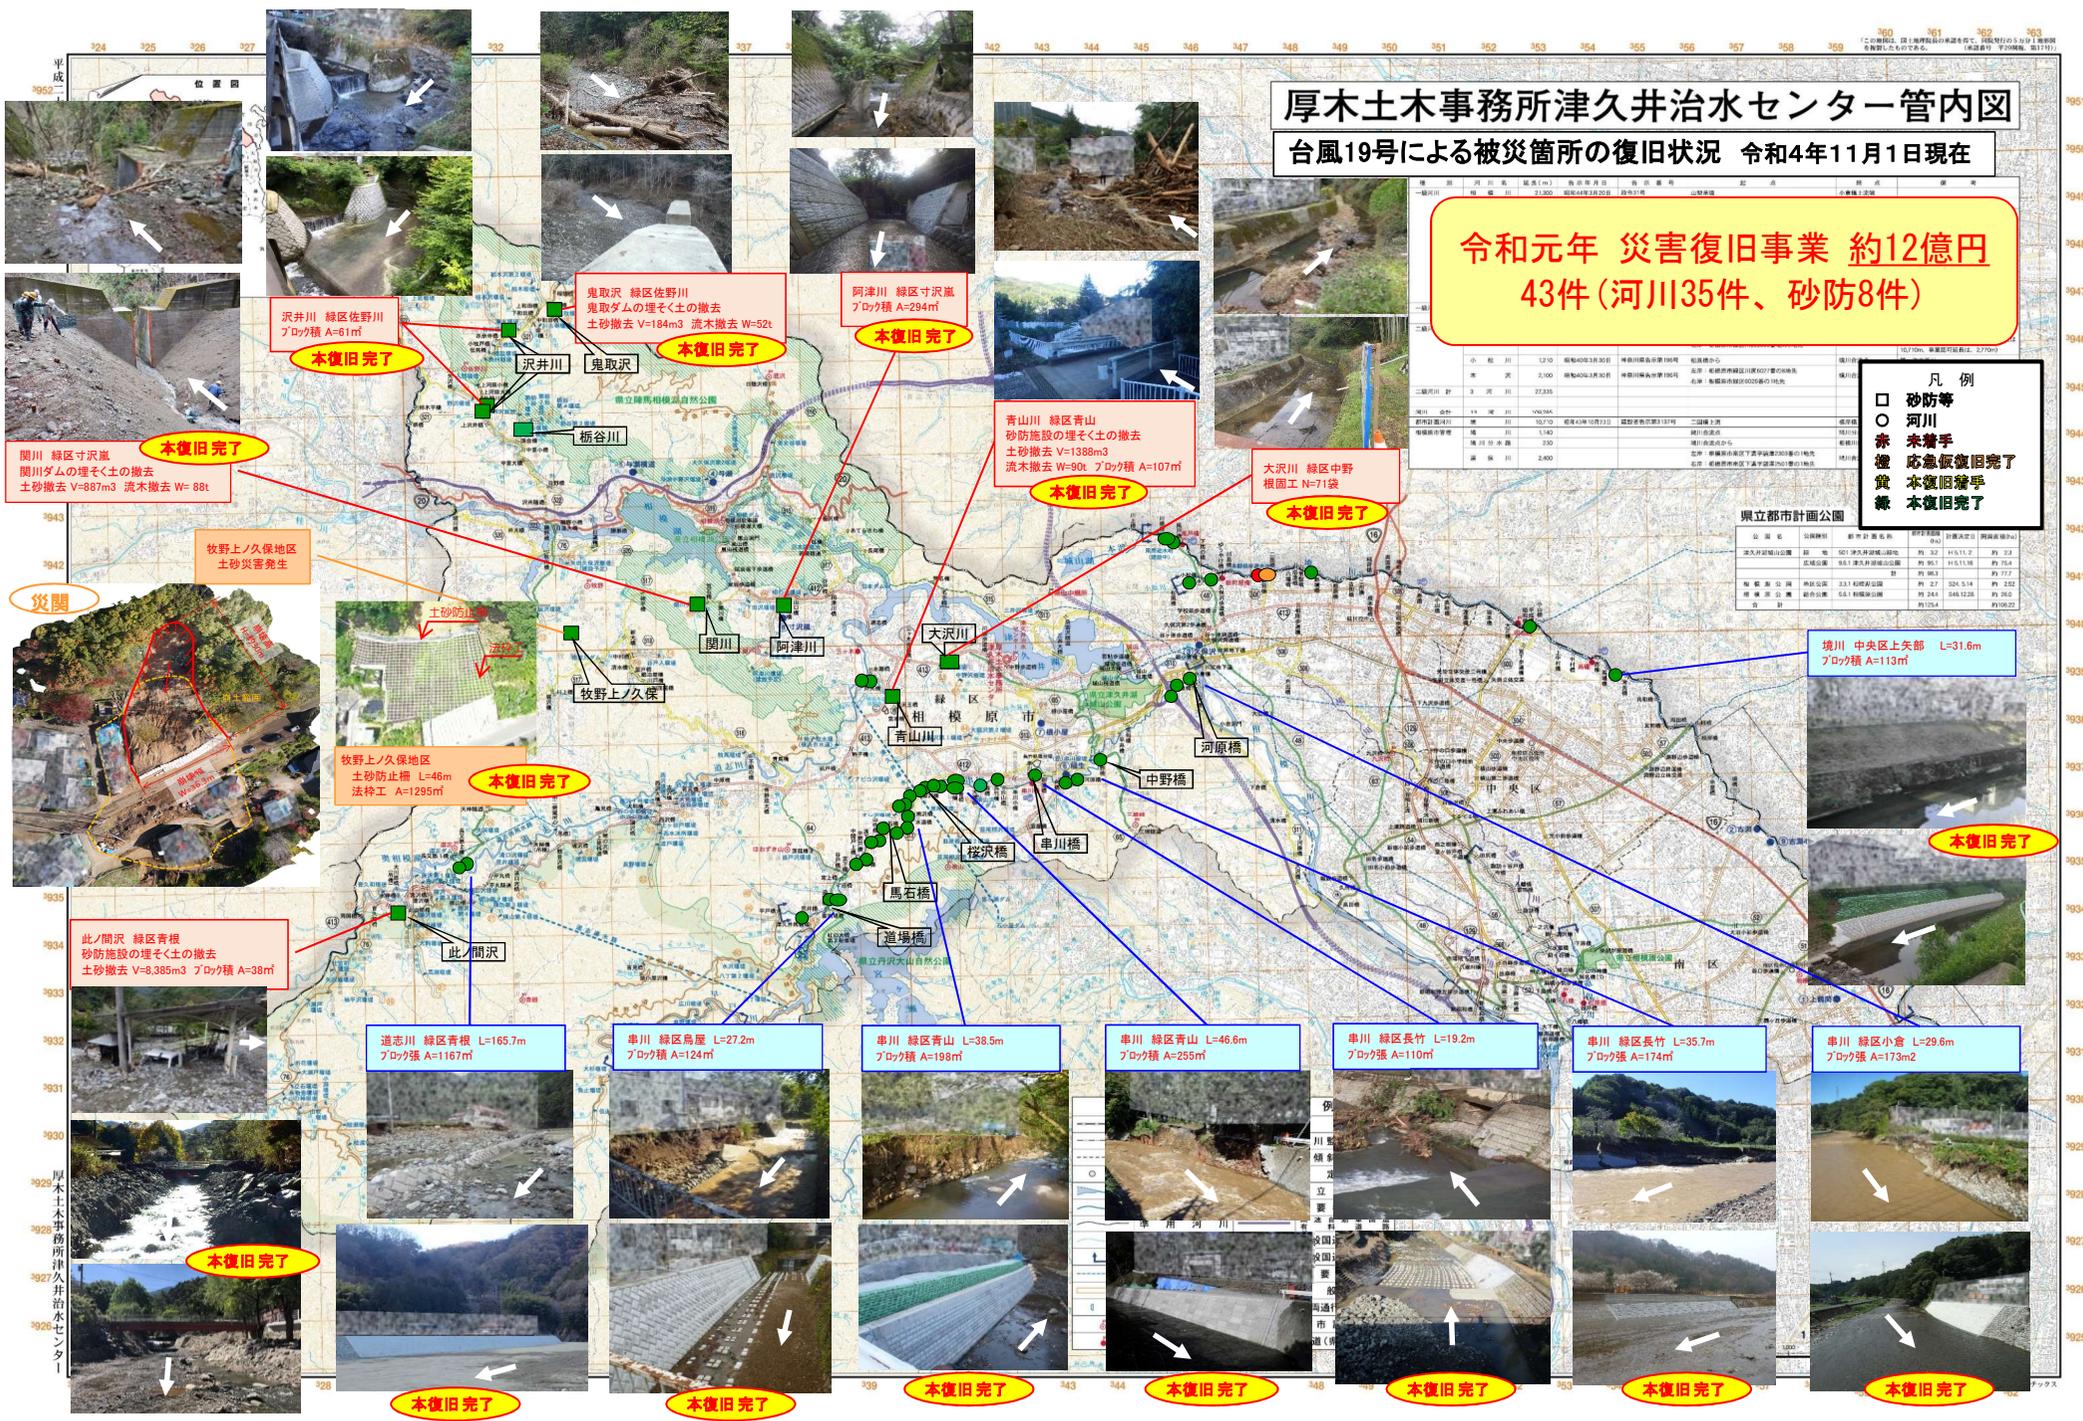
関川 緑区寸沢嵐
関川ダムの埋そく土の撤去
土砂撤去 V=887m³ 流木撤去 W= 88t

沢井川 緑区佐野川
ブロッケ積 A=61m²

鬼取沢 緑区佐野川
鬼取ダムの埋そく土の撤去
土砂撤去 V=184m³ 流木撤去 W=52t

阿津川 緑区寸沢嵐
ブロッケ積 A=294m²

青山川 緑区青山
砂防施設の埋そく土の撤去
土砂撤去 V=1388m³
流木撤去 W=90t ブロッケ積 A=107m²

大沢川 緑区中野
根固工 N=71袋

牧野上ノ久保地区
土砂災害発生

牧野上ノ久保地区
土砂防止柵 L=46m
法枠工 A=1295m²

境川 中央区上部
ブロッケ積 A=113m²

此ノ間沢 緑区青根
砂防施設の埋そく土の撤去
土砂撤去 V=8,385m³ ブロッケ積 A=38m²

道志川 緑区青根 L=165.7m
ブロッケ積 A=1167m²

串川 緑区鳥屋 L=27.2m
ブロッケ積 A=124m²

串川 緑区青山 L=38.9m
ブロッケ積 A=198m²

串川 緑区青山 L=46.6m
ブロッケ積 A=253m²

串川 緑区長竹 L=19.2m
ブロッケ積 A=110m²

串川 緑区長竹 L=35.7m
ブロッケ積 A=174m²

串川 緑区小倉 L=29.6m
ブロッケ積 A=173m²
