土砂災害警戒区域等指定図(その2-1)

土砂災害警戒区域・土砂災害特別警戒区域 区域図	土砂災害防止法施行令第2条の基準に該当する区域		縮尺 1:1,000	自然現象の種類	急傾斜地の崩壊	箇所番号	101-H23-062
	土砂災害防止法施行令第3条の基準に該当する区域			告示番号	神奈川県告示第331号	箇所名	東寺尾6丁目1
	それ以外の区域		告示年月日	令和3年5月14日	所在地	横浜市鶴見区東寺尾六丁目及び馬場四丁目

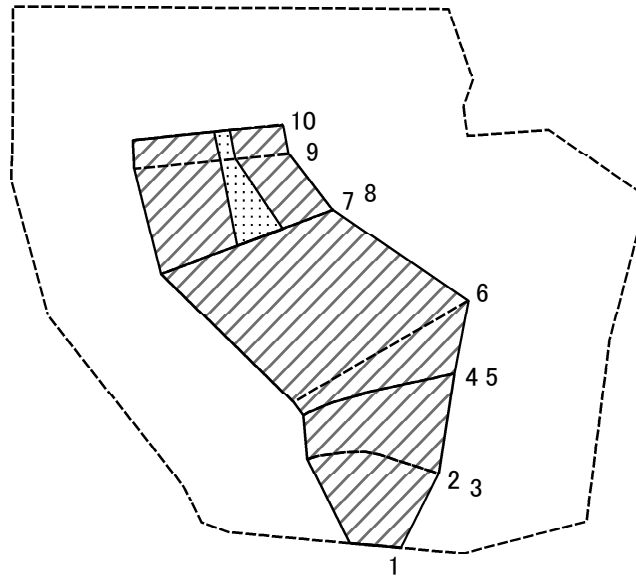
土砂災害警戒区域等指定図(その2-2)

図中の数字は横断測線番号を示す

土砂災害特別警戒区域の区域区分図
(急傾斜地の崩壊に伴う土石等の移動により
建築物の地上部に作用すると想定される力)

横断測線の区間	土石等の移動により建築物の地上部に作用すると想定される力				土石等の堆積により建築物の地上部に作用すると想定される力				横断測線の区間	土石等の移動により建築物の地上部に作用すると想定される力				土石等の堆積により建築物の地上部に作用すると想定される力			
	土石等の(移動)高さが1m以下の場合、土石等の移動による力が100kN/m ² を超える区域		それ以外の区域		土石等の堆積の高さが3mを超える区域		それ以外の区域			土石等の(移動)高さが1m以下の場合、土石等の移動による力が100kN/m ² を超える区域		それ以外の区域		土石等の堆積の高さが3mを超える区域		それ以外の区域	
	力の大きさのうち最大のもの (kN/m ²)	土石等の高さ (m)	力の大きさのうち最大のもの (kN/m ²)	土石等の高さ (m)	力の大きさのうち最大のもの (kN/m ²)	土石等の高さ (m)	力の大きさのうち最大のもの (kN/m ²)	土石等の高さ (m)		力の大きさのうち最大のもの (kN/m ²)	土石等の高さ (m)	力の大きさのうち最大のもの (kN/m ²)	土石等の高さ (m)	力の大きさのうち最大のもの (kN/m ²)	土石等の高さ (m)	力の大きさのうち最大のもの (kN/m ²)	土石等の高さ (m)
1 ~ 2	-	-	98.93	0.75	-	-	11.85	2.21	~								
2 ~ 3	-	-	-	-	-	-	-	-	~								
3 ~ 4	-	-	98.93	0.75	-	-	10.46	1.95	~								
4 ~ 5	-	-	-	-	-	-	-	-	~								
5 ~ 6	-	-	93.19	0.75	-	-	11.35	2.12	~								
6 ~ 7	-	-	100.00	0.75	-	-	13.22	2.47	~								
7 ~ 8	-	-	-	-	-	-	-	-	~								
8 ~ 9	110.78	0.75	100.00	0.75	-	-	13.22	2.47	~

9 ~ 10	104.05	0.75	100.00	0.75	-	-	9.82	1.83	~								
10 ~ 11	-	-	-	-	-	-	-	-	~								
11 ~ 12	-	-	-	-	-	-	-	-	~								
~									~								
~									~								
~									~								
~									~								
~									~								
~									~								
~									~								
~									~								
~									~								
~									~								
~									~								
~									~

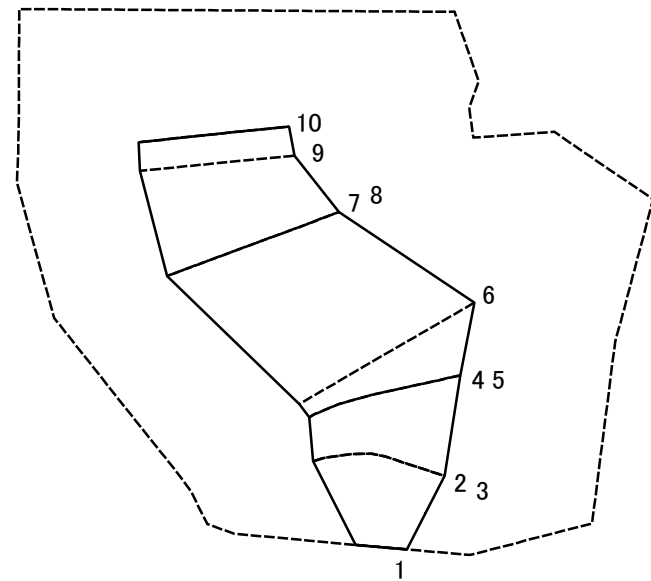
土砂災害警戒区域等指定図(その2-3)

図中の数字は横断測線番号を示す

土砂災害特別警戒区域の区域区分図 (急傾斜地の崩壊に伴う土石等の堆積により建築物の地上部に作用すると想定される力)	土砂災害防止法施行令第二条の基準に該当する区域		N 縮尺 1:1,000	自然現象の種類	急傾斜地の崩壊	箇所番号	101-H23-062-1
	土砂災害防止法施行令第三条の基準に該当する区域			告示番号	神奈川県告示第331号	箇所名	東寺尾6丁目1-1
	それ以外の区域			告示年月日	令和3年5月14日	所在地	横浜市鶴見区東寺尾六丁目及び馬場四丁目

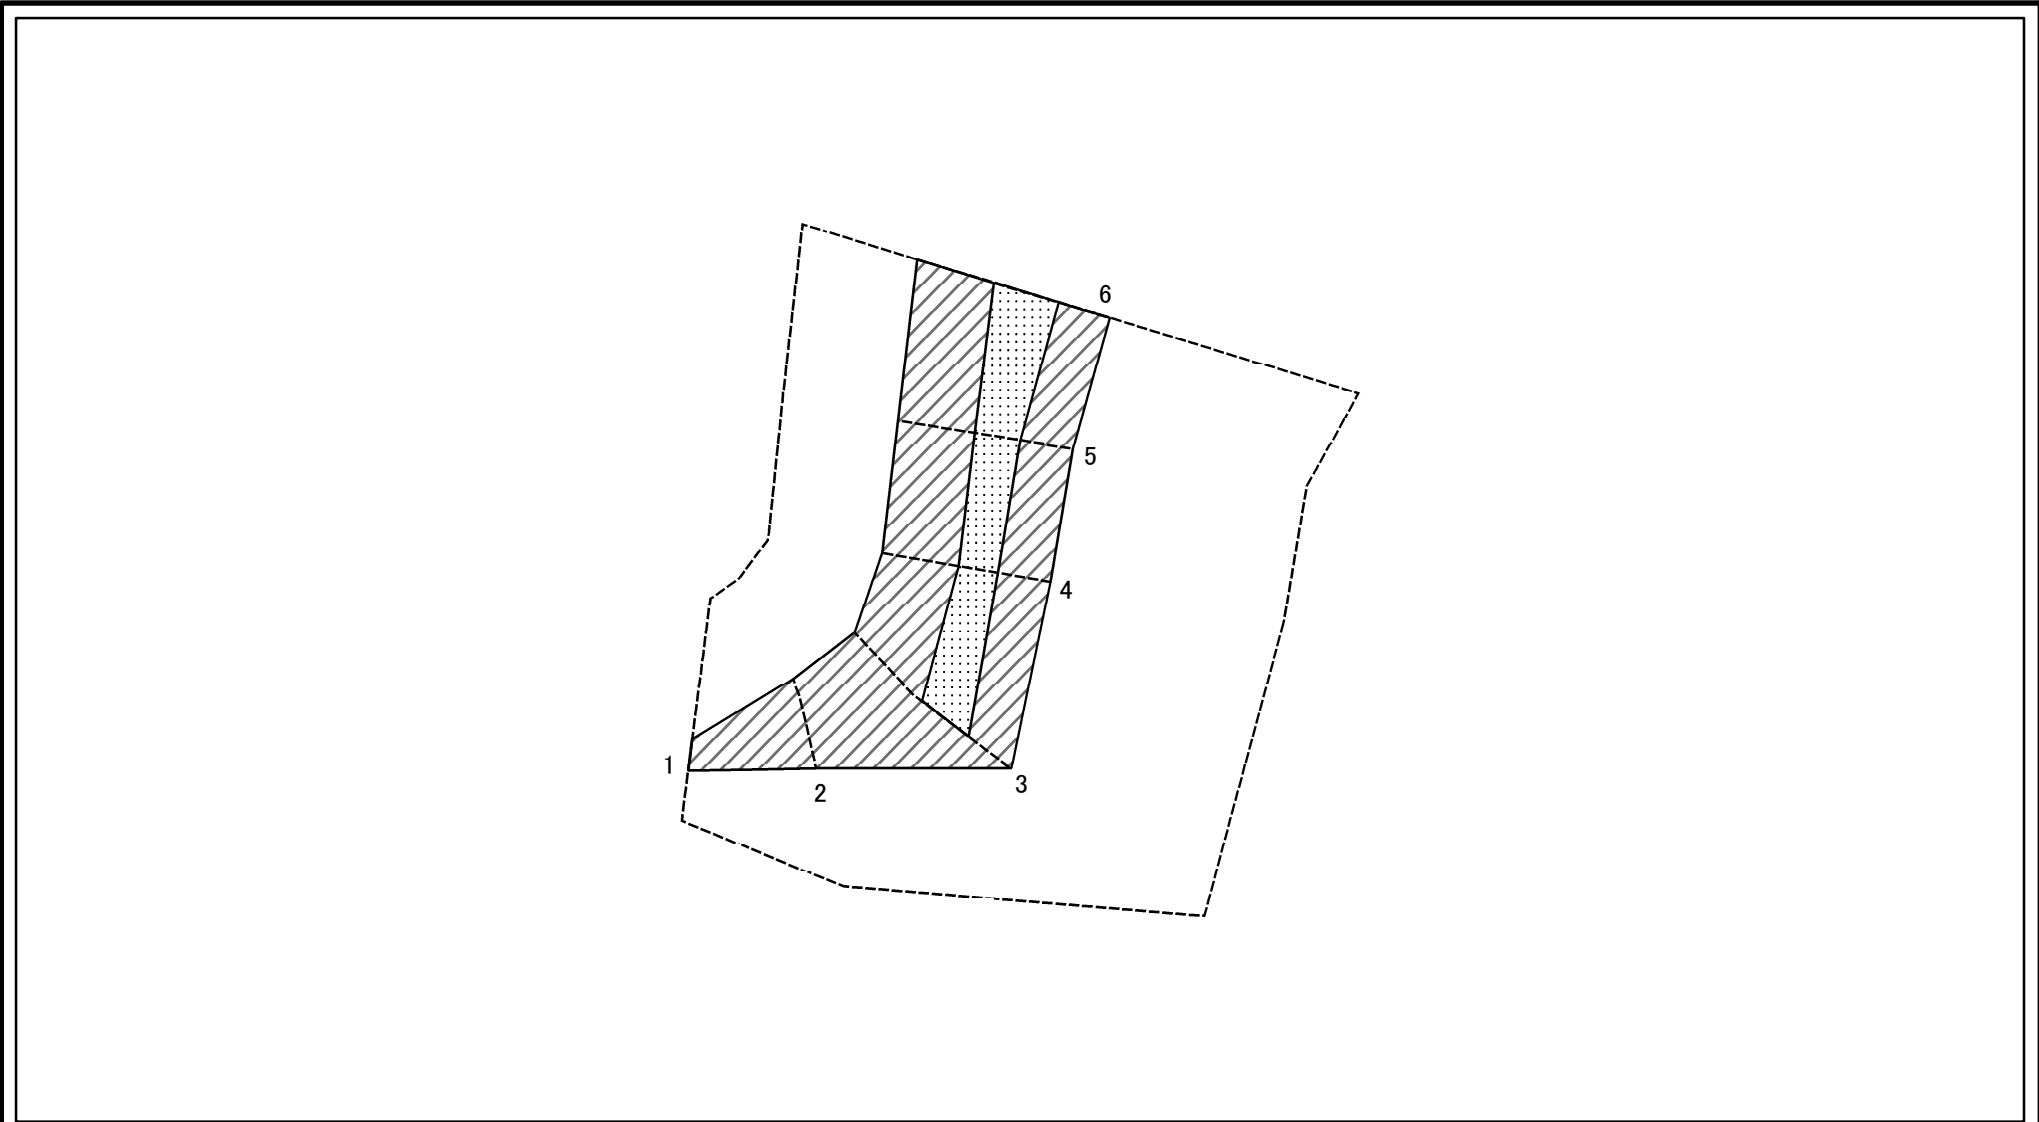
土砂災害警戒区域等指定図(その2-2)

図中の数字は横断測線番号を示す

土砂災害特別警戒区域の区域区分図 (急傾斜地の崩壊に伴う土石等の移動により建築物の地上部に作用すると想定される力)	土砂災害防止法施行令第二条の基準に該当する区域		N 縮尺 1:1,000	自然現象の種類	急傾斜地の崩壊	箇所番号	101-H23-062-2
	土砂災害防止法施行令第三条の基準に該当する区域			告示番号	神奈川県告示第331号	箇所名	東寺尾6丁目1-2
	それ以外の区域			告示年月日	令和3年5月14日	所在地	横浜市鶴見区東寺尾六丁目及び馬場四丁目

横断測線の区間	土石等の移動により建築物の地上部に作用すると想定される力				土石等の堆積により建築物の地上部に作用すると想定される力				横断測線の区間	土石等の移動により建築物の地上部に作用すると想定される力				土石等の堆積により建築物の地上部に作用すると想定される力			
	土石等の(移動)高さが1m以下の場合、土石等の移動による力が100kN/m ² を超える区域		それ以外の区域		土石等の堆積の高さが3mを超える区域		それ以外の区域			土石等の(移動)高さが1m以下の場合、土石等の移動による力が100kN/m ² を超える区域		それ以外の区域		土石等の堆積の高さが3mを超える区域		それ以外の区域	
	力の大きさのうち最大のもの (kN/m ²)	土石等の高さ (m)	力の大きさのうち最大のもの (kN/m ²)	土石等の高さ (m)	力の大きさのうち最大のもの (kN/m ²)	土石等の高さ (m)	力の大きさのうち最大のもの (kN/m ²)	土石等の高さ (m)		力の大きさのうち最大のもの (kN/m ²)	土石等の高さ (m)	力の大きさのうち最大のもの (kN/m ²)	土石等の高さ (m)	力の大きさのうち最大のもの (kN/m ²)	土石等の高さ (m)	力の大きさのうち最大のもの (kN/m ²)	土石等の高さ (m)
1 ~ 2	-	-	86.14	0.75	-	-	12.97	2.42	~								
2 ~ 3	-	-	100.00	0.75	-	-	12.97	2.42	~								
3 ~ 4	109.80	0.75	100.00	0.75	-	-	13.97	2.61	~								
4 ~ 5	110.93	0.75	100.00	0.75	-	-	13.97	2.61	~								
5 ~ 6	113.81	0.75	100.00	0.75	-	-	15.16	2.83	~								
~									~								
~									~								
~									~								
~									~

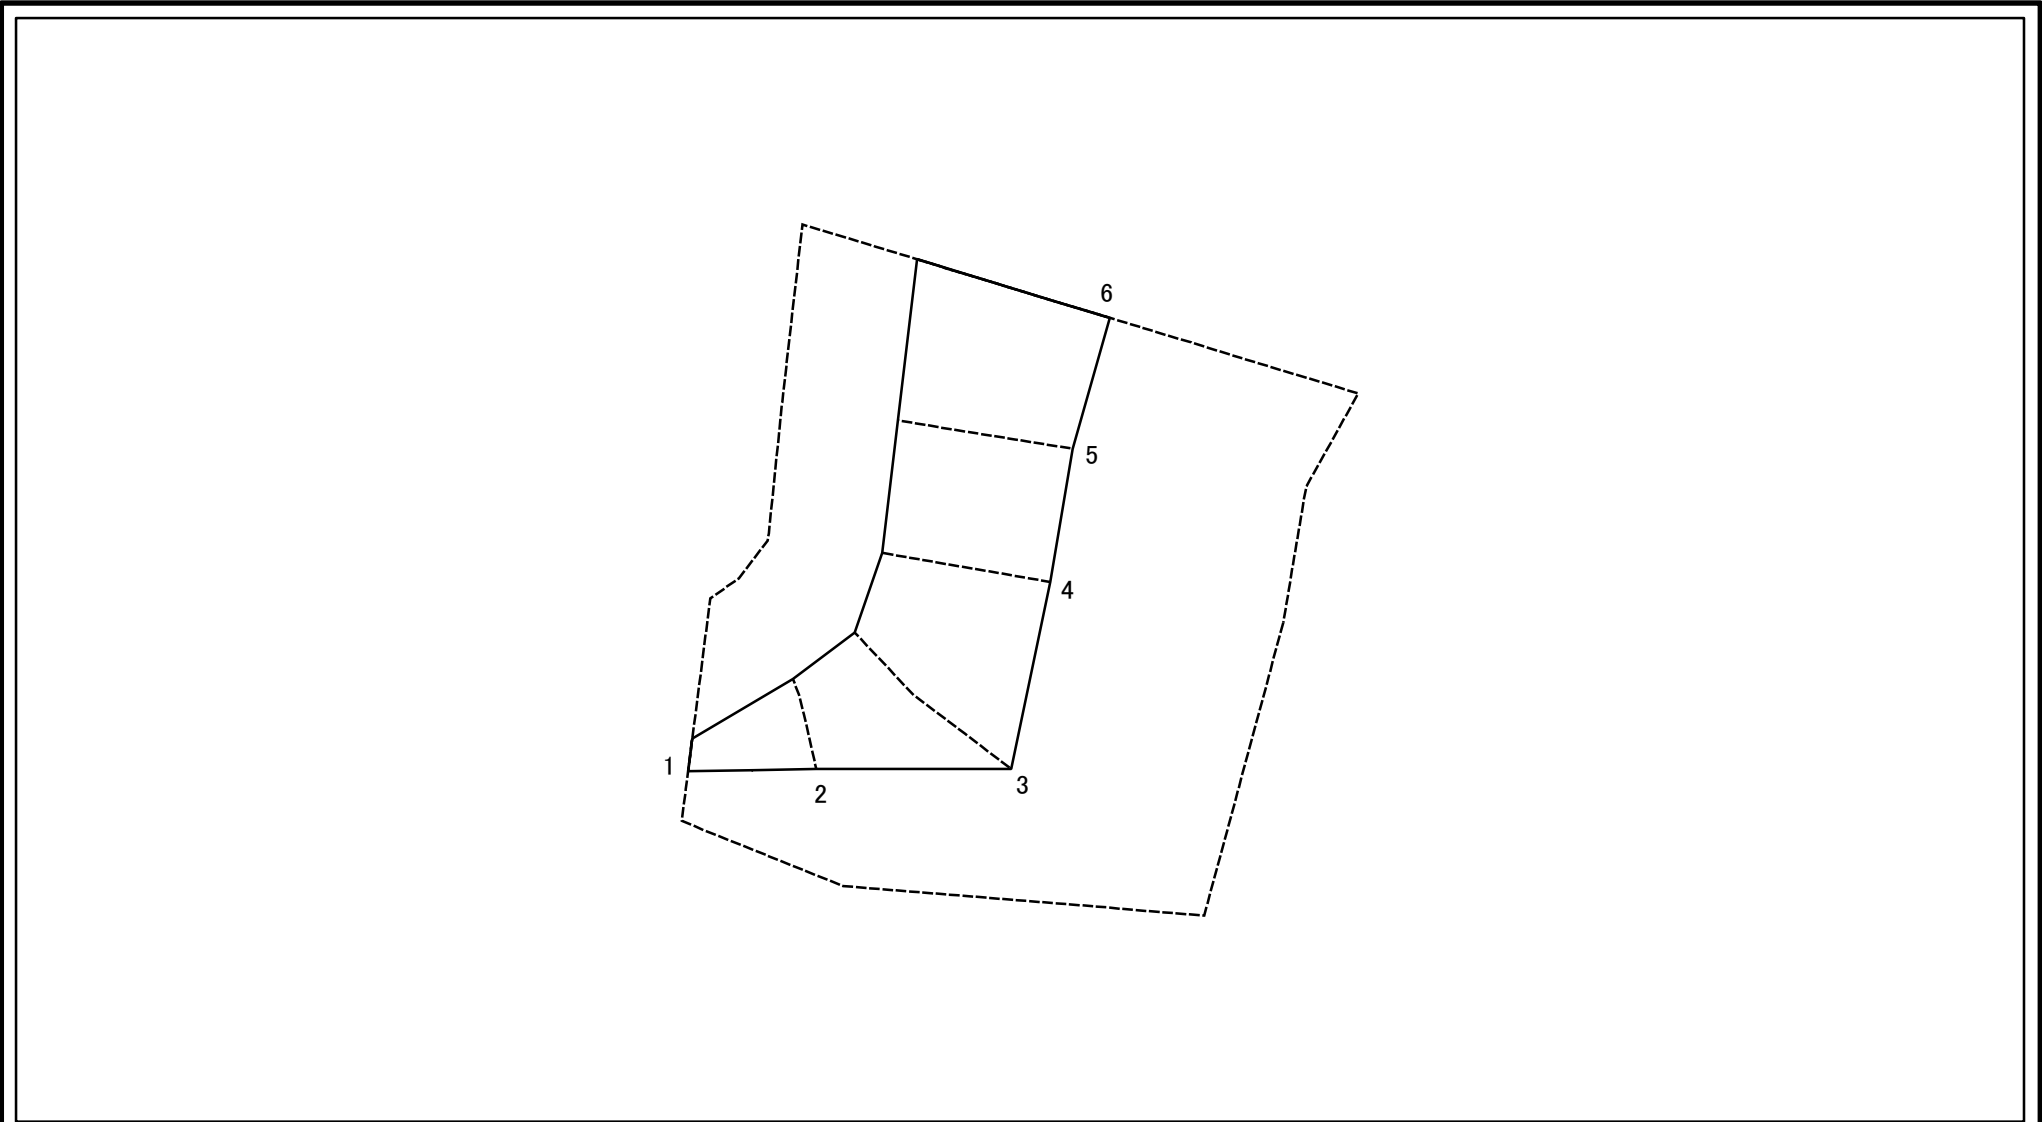
土砂災害警戒区域等指定図(その2-3)

図中の数字は横断測線番号を示す

土砂災害特別警戒区域の区域区分図
 (急傾斜地の崩壊に伴う土石等の堆積により建築物の地上部に作用すると想定される力)
