# 土砂災害警戒区域等指定図(その2-1)

土砂災害警戒区域・土砂災害特別警戒区域 区域図	土砂災害防止法施行令第二条の基準に該当する区域		N 縮尺 1:1,500	自然現象の種類	急傾斜地の崩壊	箇所番号	101-H23-122
	土砂災害防止法施行令第三条の基準に該当する区域			告示番号	神奈川県告示第331号	箇所名	駒岡1丁目3
	それ以外の区域		告示年月日	令和3年5月14日	所在地	横浜市鶴見区駒岡一丁目 及び獅子ヶ谷一丁目

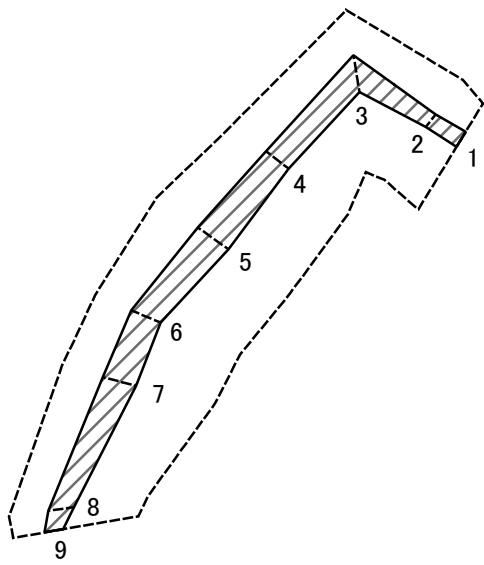
# 土砂災害警戒区域等指定図(その2-2)

図中の数字は横断測線番号を示す

土砂災害特別警戒区域の区域区分図  
(急傾斜地の崩壊に伴う土石等の移動により建築物の地上部に作用すると想定される力)

自然現象の種類	急傾斜地の崩壊	箇所番号	101-H23-122-7
告示番号	神奈川県告示第331号	箇所名	駒岡1丁目3-7
告示年月日	令和3年5月14日	所在地	横浜市鶴見区駒岡一丁目及び獅子ヶ谷一丁目

横断測線の区間	土石等の移動により建築物の地上部に作用すると想定される力				土石等の堆積により建築物の地上部に作用すると想定される力				横断測線の区間	土石等の移動により建築物の地上部に作用すると想定される力				土石等の堆積により建築物の地上部に作用すると想定される力			
	土石等の(移動)高さが1m以下の場合、土石等の移動による力が100kN/m <sup>2</sup> を超える区域		それ以外の区域		土石等の堆積の高さが3mを超える区域		それ以外の区域			土石等の(移動)高さが1m以下の場合、土石等の移動による力が100kN/m <sup>2</sup> を超える区域		それ以外の区域		土石等の堆積の高さが3mを超える区域		それ以外の区域	
	力の大きさのうち最大のもの (kN/m <sup>2</sup> )	土石等の高さ (m)	力の大きさのうち最大のもの (kN/m <sup>2</sup> )	土石等の高さ (m)	力の大きさのうち最大のもの (kN/m <sup>2</sup> )	土石等の高さ (m)	力の大きさのうち最大のもの (kN/m <sup>2</sup> )	土石等の高さ (m)		力の大きさのうち最大のもの (kN/m <sup>2</sup> )	土石等の高さ (m)	力の大きさのうち最大のもの (kN/m <sup>2</sup> )	土石等の高さ (m)	力の大きさのうち最大のもの (kN/m <sup>2</sup> )	土石等の高さ (m)	力の大きさのうち最大のもの (kN/m <sup>2</sup> )	土石等の高さ (m)
1 ~ 2	-	-	48.55	0.75	-	-	12.63	2.36	~								
2 ~ 3	-	-	68.99	0.75	-	-	12.63	2.36	~								
3 ~ 4	-	-	68.99	0.75	-	-	10.78	2.01	~								
4 ~ 5	-	-	68.16	0.75	-	-	10.78	2.01	~								
5 ~ 6	-	-	68.16	0.75	-	-	10.56	1.97	~

6 ~ 7	-	-	66.62	0.75	-	-	9.75	1.82	~								
7 ~ 8	-	-	66.62	0.75	-	-	10.79	2.02	~								
8 ~ 9	-	-	56.82	0.75	-	-	10.79	2.02	~								
~									~								
~									~								
~									~								
~									~								
~									~								
~									~								
~									~								
~									~								
~									~								
~									~								
~									~								
~									~								
~									~								
~									~

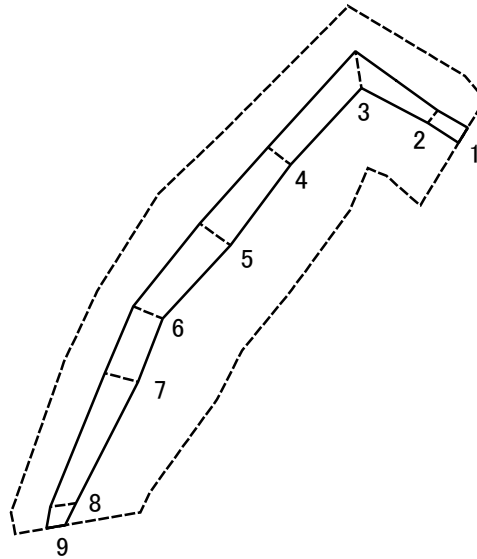
# 土砂災害警戒区域等指定図(その2-3)

図中の数字は横断測線番号を示す

土砂災害特別警戒区域の区域区分図  
(急傾斜地の崩壊に伴う土石等の堆積により  
建築物の地上部に作用すると想定される力)

土石等の堆積の高さが3mを超える区域
