土砂災害警戒区域等指定図(その2-1)

土砂災害警戒区域・土砂災害特別警戒区域 区域図	土砂災害防止法施行令第二条の基準に該当する区域		N 縮尺 1:1,000	自然現象 の種類	急傾斜地の崩壊	箇所番号	102-H22-00029
	土砂災害防止法 施行令第三条の 基準に該当する 区域			告示番号	神奈川県告示第332号	箇所名	羽沢南3丁目1
	土砂等の(移動)高さが1m以下の場合、 土砂等の移動による力が100kN/mを超える区域			告示年月日	令和3年5月14日	所在地	横浜市神奈川区羽沢南三丁目
	土砂等の堆積の高さが3mを超える区域						
	それ以外の区域

建築物の構造の規制に必要な衝撃に関する事項	自然現象の種類	急傾斜地の崩壊	箇所番号	102-H22-00029-1
	告示番号	神奈川県告示第332号	箇所名	羽沢南3丁目1-1
	告示年月日	令和3年5月14日	所在地	横浜市神奈川区羽沢南三丁目

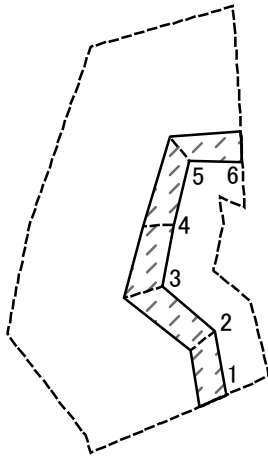
土砂災害警戒区域等指定図(その2-2)

図中の数字は横断測線番号を示す

土砂災害特別警戒区域の区域区分図 (急傾斜地の崩壊に伴う土石等の移動により建築物の地上部に作用すると想定される力)	土砂災害防止法施行令第二条の基準に該当する区域		N 縮尺 1:1,000	自然現象の種類	急傾斜地の崩壊	箇所番号	102-H22-00029-1
	土砂災害防止法施行令第三条の基準に該当する区域			告示番号	神奈川県告示第332号	箇所名	羽沢南3丁目1-1
	それ以外の区域			告示年月日	令和3年5月14日	所在地	横浜市神奈川区羽沢南三丁目

横断測線の区間	土石等の移動により建築物の地上部に作用すると想定される力				土石等の堆積により建築物の地上部に作用すると想定される力				横断測線の区間	土石等の移動により建築物の地上部に作用すると想定される力				土石等の堆積により建築物の地上部に作用すると想定される力			
	土石等の(移動)高さが1m以下の場合、土石等の移動による力が100kN/m ² を超える区域		それ以外の区域		土石等の堆積の高さが3mを超える区域		それ以外の区域			土石等の(移動)高さが1m以下の場合、土石等の移動による力が100kN/m ² を超える区域		それ以外の区域		土石等の堆積の高さが3mを超える区域		それ以外の区域	
	力の大きさのうち最大のもの (kN/m ²)	土石等の高さ (m)	力の大きさのうち最大のもの (kN/m ²)	土石等の高さ (m)	力の大きさのうち最大のもの (kN/m ²)	土石等の高さ (m)	力の大きさのうち最大のもの (kN/m ²)	土石等の高さ (m)		力の大きさのうち最大のもの (kN/m ²)	土石等の高さ (m)	力の大きさのうち最大のもの (kN/m ²)	土石等の高さ (m)	力の大きさのうち最大のもの (kN/m ²)	土石等の高さ (m)	力の大きさのうち最大のもの (kN/m ²)	土石等の高さ (m)
1 ~ 2	-	-	55.09	0.75	-	-	10.08	1.88	~								
2 ~ 3	-	-	60.51	0.75	-	-	9.64	1.80	~								
3 ~ 4	-	-	60.51	0.75	-	-	10.49	1.96	~								
4 ~ 5	-	-	55.25	0.75	-	-	10.49	1.96	~								
5 ~ 6	-	-	55.40	0.75	-	-	9.87	1.84	~								
~									~								
~									~								
~									~								
~									~								
~									~

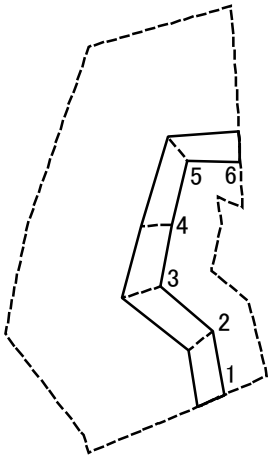
土砂災害警戒区域等指定図(その2-3)

図中の数字は横断測線番号を示す

土砂災害特別警戒区域の区域区分図 (急傾斜地の崩壊に伴う土石等の堆積により建築物の地上部に作用すると想定される力)	土砂災害防止法施行令第二条の基準に該当する区域		N 縮尺 1:1,000	自然現象の種類	急傾斜地の崩壊	箇所番号	102-H22-00029-1
	土砂災害防止法施行令第三条の基準に該当する区域			告示番号	神奈川県告示第332号	箇所名	羽沢南3丁目1-1
	それ以外の区域			告示年月日	令和3年5月14日	所在地	横浜市神奈川区羽沢南三丁目

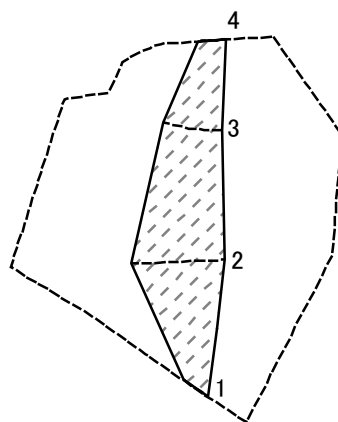
土砂災害警戒区域等指定図(その2-2)

図中の数字は横断測線番号を示す

土砂災害特別警戒区域の区域区分図
 (急傾斜地の崩壊に伴う土石等の移動により
 建築物の地上部に作用すると想定される力)

土砂災害防止法施行令第二条の基準に該当する区域	
土砂災害防止法 施行令第三条の 基準に該当する 区域	土石等の(移動)高さが1m以下の場合、 土石等の移動による力が100kN/mを超える区域
	それ以外の区域

横断測線の区間	土石等の移動により建築物の地上部に作用すると想定される力				土石等の堆積により建築物の地上部に作用すると想定される力				横断測線の区間	土石等の移動により建築物の地上部に作用すると想定される力				土石等の堆積により建築物の地上部に作用すると想定される力			
	土石等の(移動)高さが1m以下の場合、土石等の移動による力が100kN/m ² を超える区域		それ以外の区域		土石等の堆積の高さが3mを超える区域		それ以外の区域			土石等の(移動)高さが1m以下の場合、土石等の移動による力が100kN/m ² を超える区域		それ以外の区域		土石等の堆積の高さが3mを超える区域		それ以外の区域	
	力の大きさのうち最大のもの(kN/m ²)	土石等の高さ(m)	力の大きさのうち最大のもの(kN/m ²)	土石等の高さ(m)	力の大きさのうち最大のもの(kN/m ²)	土石等の高さ(m)	力の大きさのうち最大のもの(kN/m ²)	土石等の高さ(m)		力の大きさのうち最大のもの(kN/m ²)	土石等の高さ(m)	力の大きさのうち最大のもの(kN/m ²)	土石等の高さ(m)	力の大きさのうち最大のもの(kN/m ²)	土石等の高さ(m)	力の大きさのうち最大のもの(kN/m ²)	土石等の高さ(m)
1 ~ 2	-	-	86.25	0.75	-	-	12.10	2.26	~								
2 ~ 3	-	-	86.25	0.75	-	-	15.26	2.85	~								
3 ~ 4	-	-	61.47	0.75	-	-	15.26	2.85	~								
~									~								
~									~								
~									~								
~									~								
~									~								
~									~								
~									~								
~									~								
~									~								
~									~								
~									~

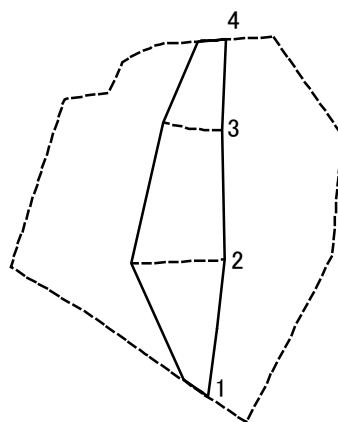
土砂災害警戒区域等指定図(その2-3)

図中の数字は横断測線番号を示す

土砂災害特別警戒区域の区域区分図
 (急傾斜地の崩壊に伴う土石等の堆積により
 建築物の地上部に作用すると想定される力)

土砂災害防止法施行令第二条の基準に該当する区域	
土砂災害防止法 施行令第三条の 基準に該当する 区域	
それ以外の区域
