土砂災害警戒区域等指定図(その2-1)

自然現象の種類	急傾斜地の崩壊	箇所番号	102-H22-00095
告示番号	神奈川県告示第332号	箇所名	西寺尾2丁目1
告示年月日	令和3年5月14日	所在地	横浜市神奈川区西寺尾二丁目、西寺尾一丁目及び鶴見区東寺尾一丁目

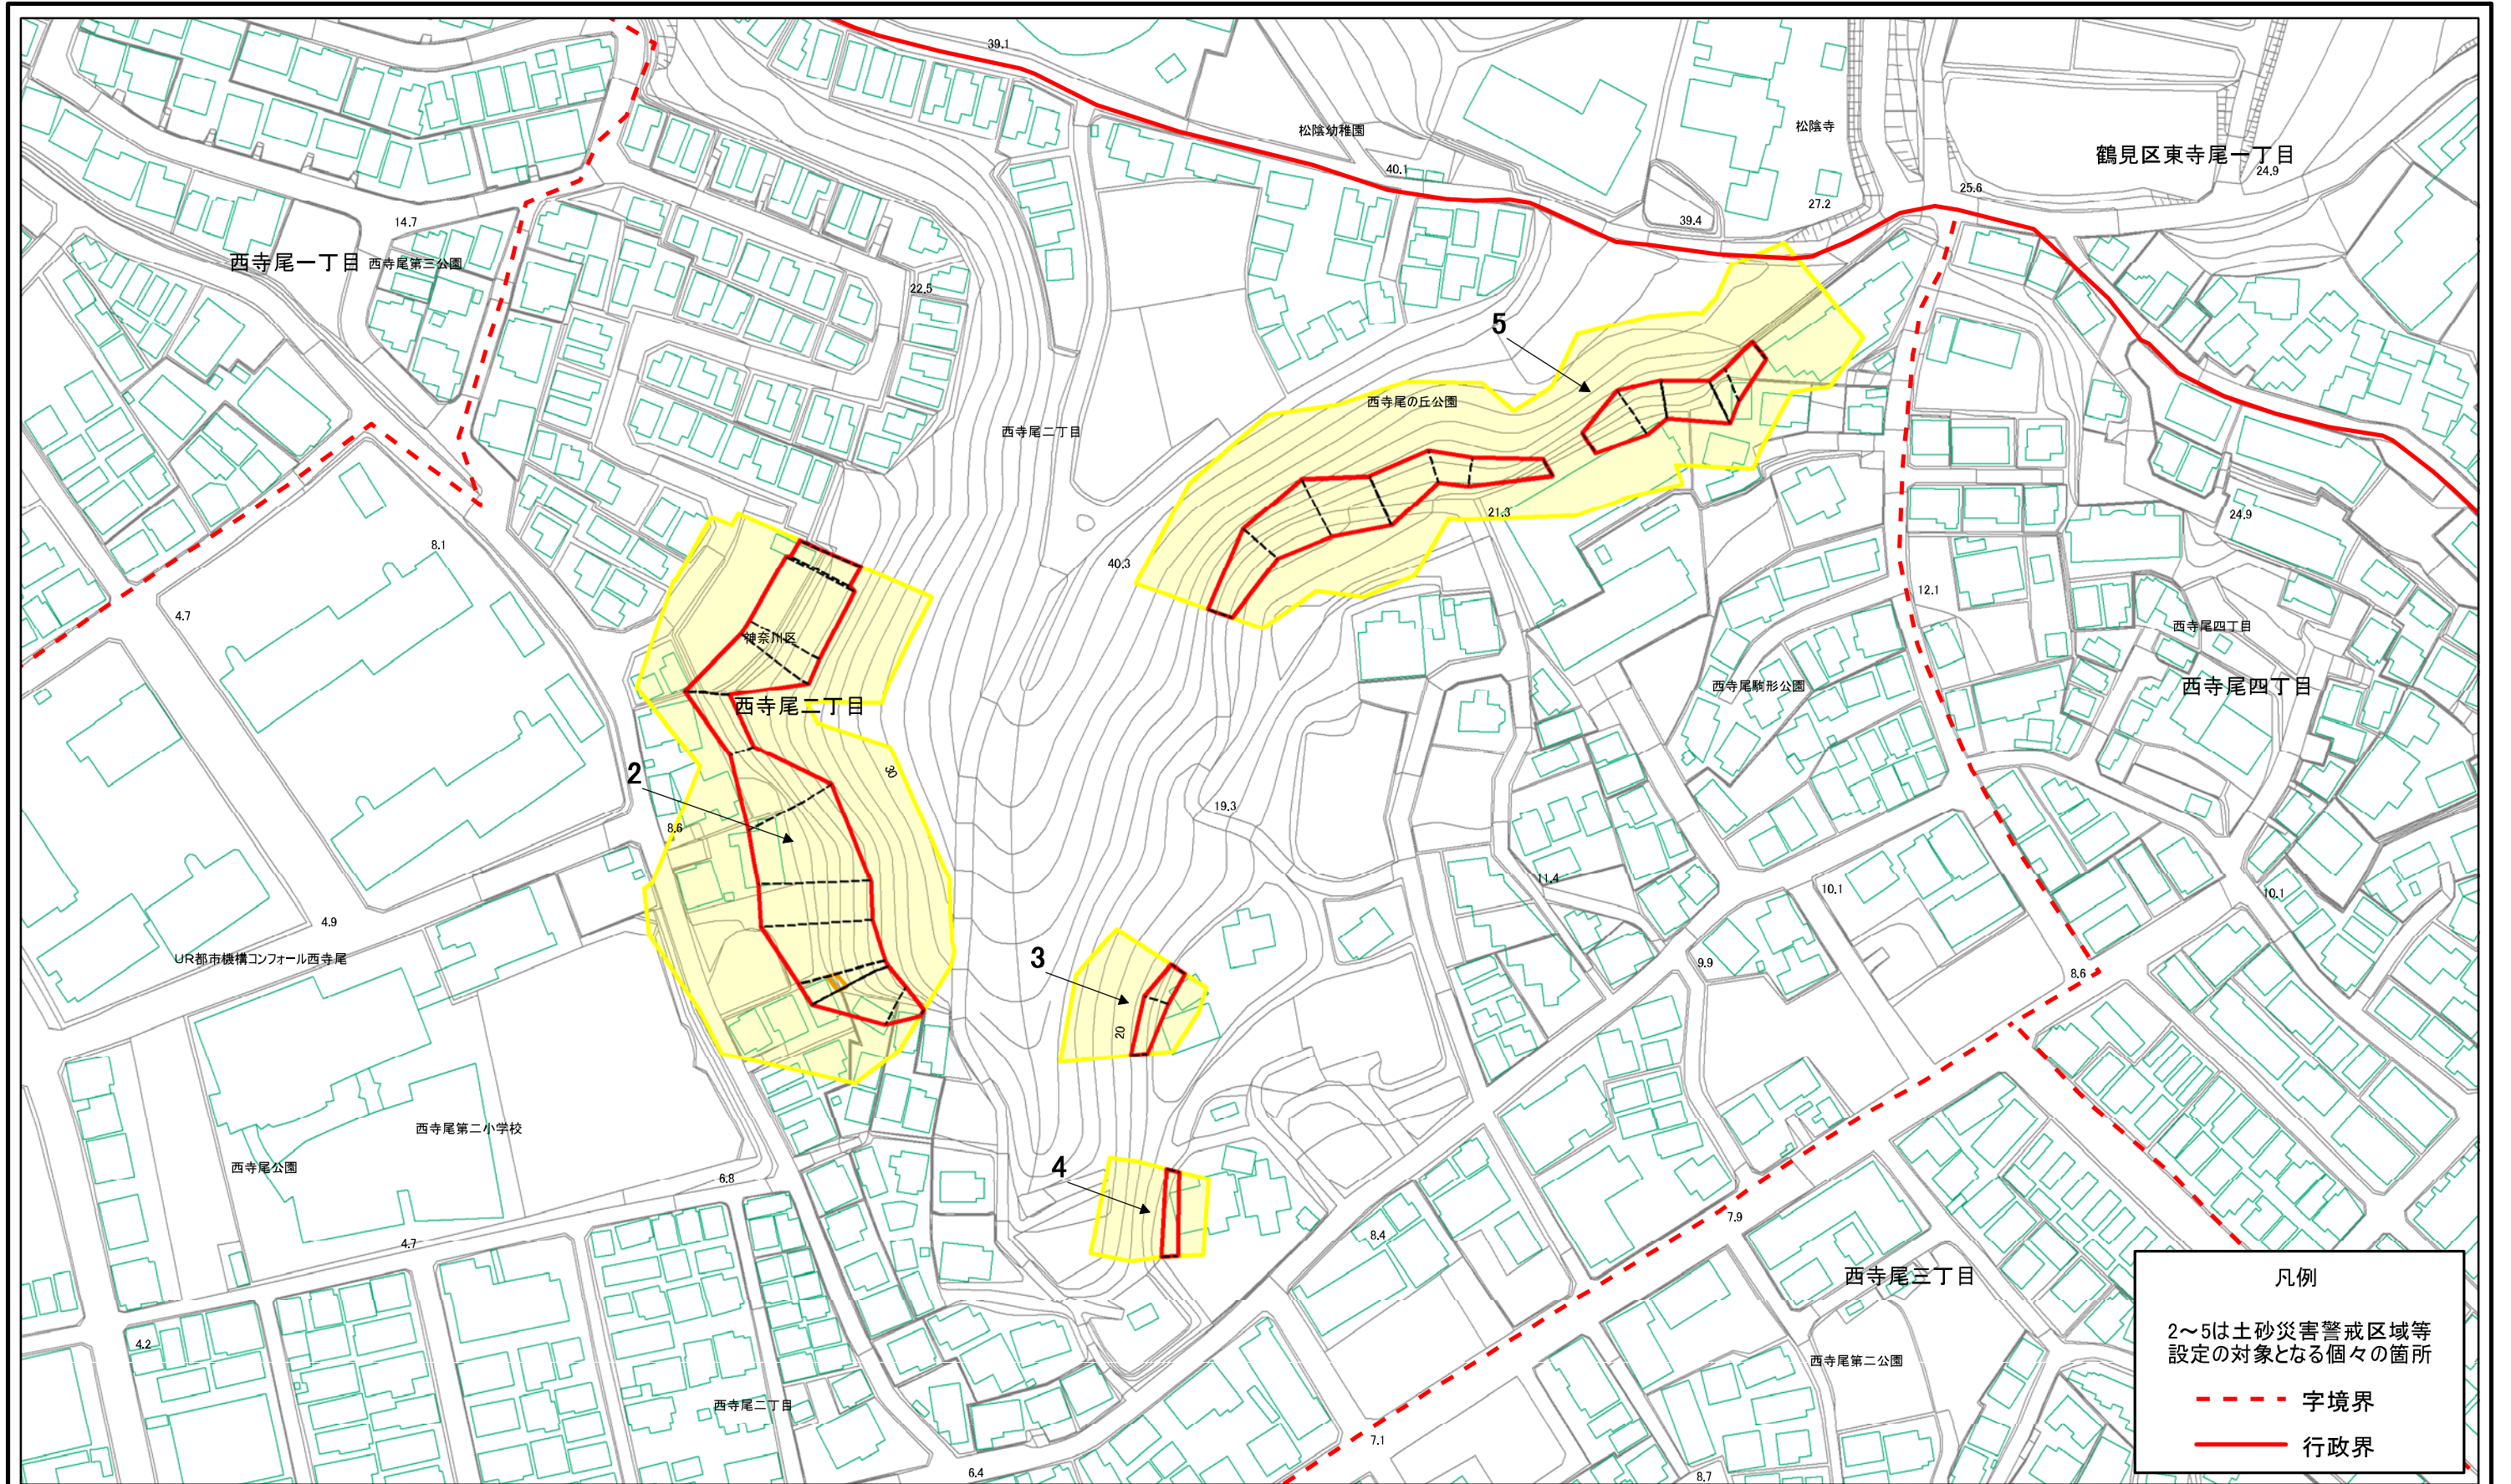
土砂災害警戒区域・土砂災害特別警戒区域 区域図	土砂災害防止法施行令第二条の基準に該当する区域	
	土砂災害防止法施行令第三条の基準に該当する区域	
	土砂等の(移動)高さが1m以下の場合、土砂等の移動による力が100kN/mを超える区域	
	土砂等の堆積の高さが3mを超える区域	
	それ以外の区域

縮尺	1:1,500
告示番号	神奈川県告示第332号
告示年月日	令和3年5月14日

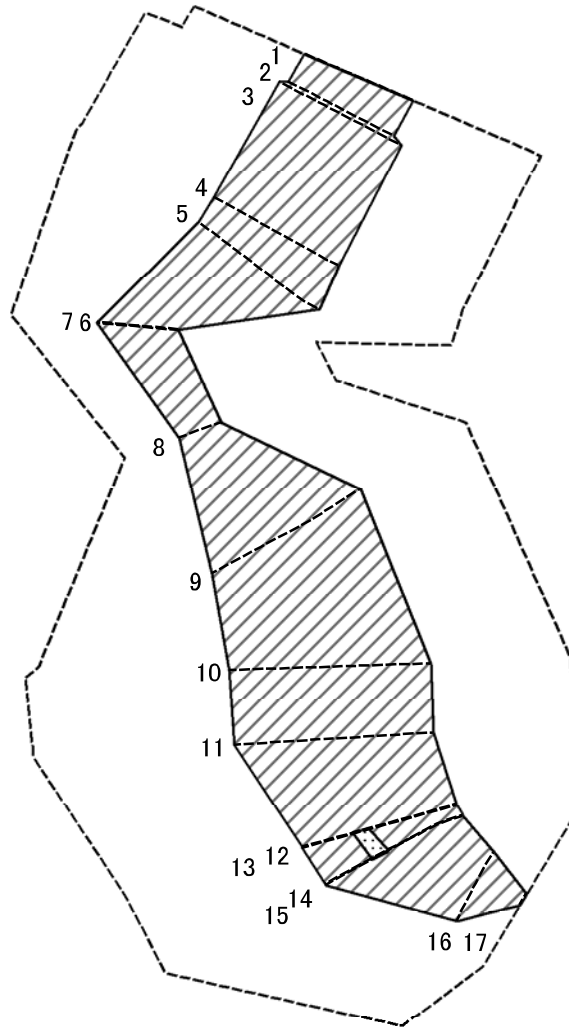
土砂災害警戒区域等指定図(その2-2)

図中の数字は横断測線番号を示す

土砂災害特別警戒区域の区域区分図
 (急傾斜地の崩壊に伴う土石等の移動により
 建築物の地上部に作用すると想定される力)

土砂災害防止法施行令第二条の基準に該当する区域		
土砂災害防止法 施行令第三条の 基準に該当する 区域	土石等の(移動)高さが1m以下の場合、 土石等の移動による力が100kN/mを超える区域	
それ以外の区域

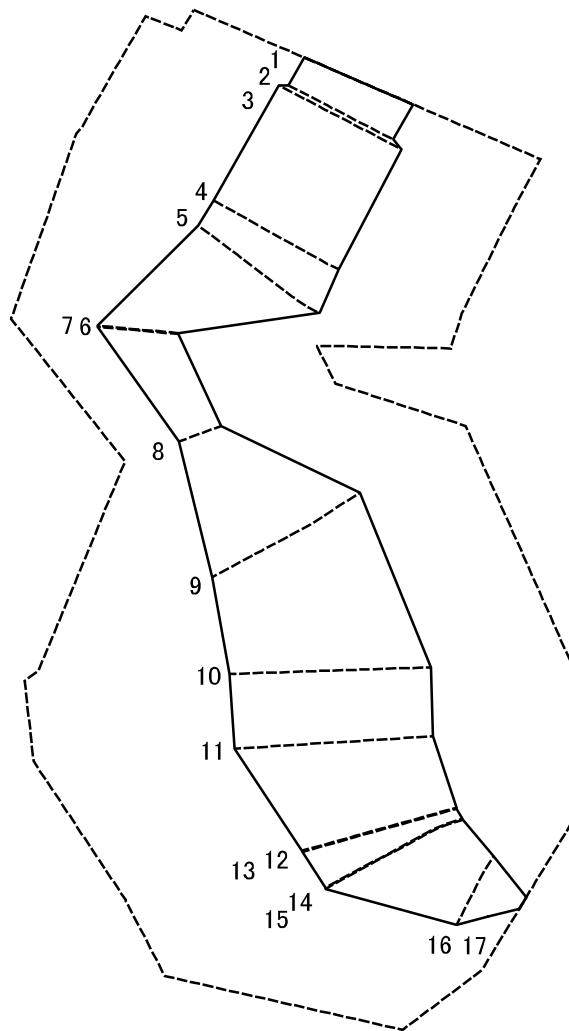
土砂災害警戒区域等指定図(その2-3)

図中の数字は横断測線番号を示す

土砂災害特別警戒区域の区域区分図 (急傾斜地の崩壊に伴う土石等の堆積により建築物の地上部に作用すると想定される力)	土砂災害防止法施行令第二条の基準に該当する区域		N 縮尺 1:1,000	自然現象の種類	急傾斜地の崩壊	箇所番号	102-H22-00095-2
	土砂災害防止法施行令第三条の基準に該当する区域	土石等の堆積の高さが3mを超える区域		告示番号	神奈川県告示第332号	箇所名	西寺尾2丁目1-2
	それ以外の区域			告示年月日	令和3年5月14日	所在地	横浜市神奈川区西寺尾二丁目、西寺尾一丁目及び鶴見区東寺尾一丁目

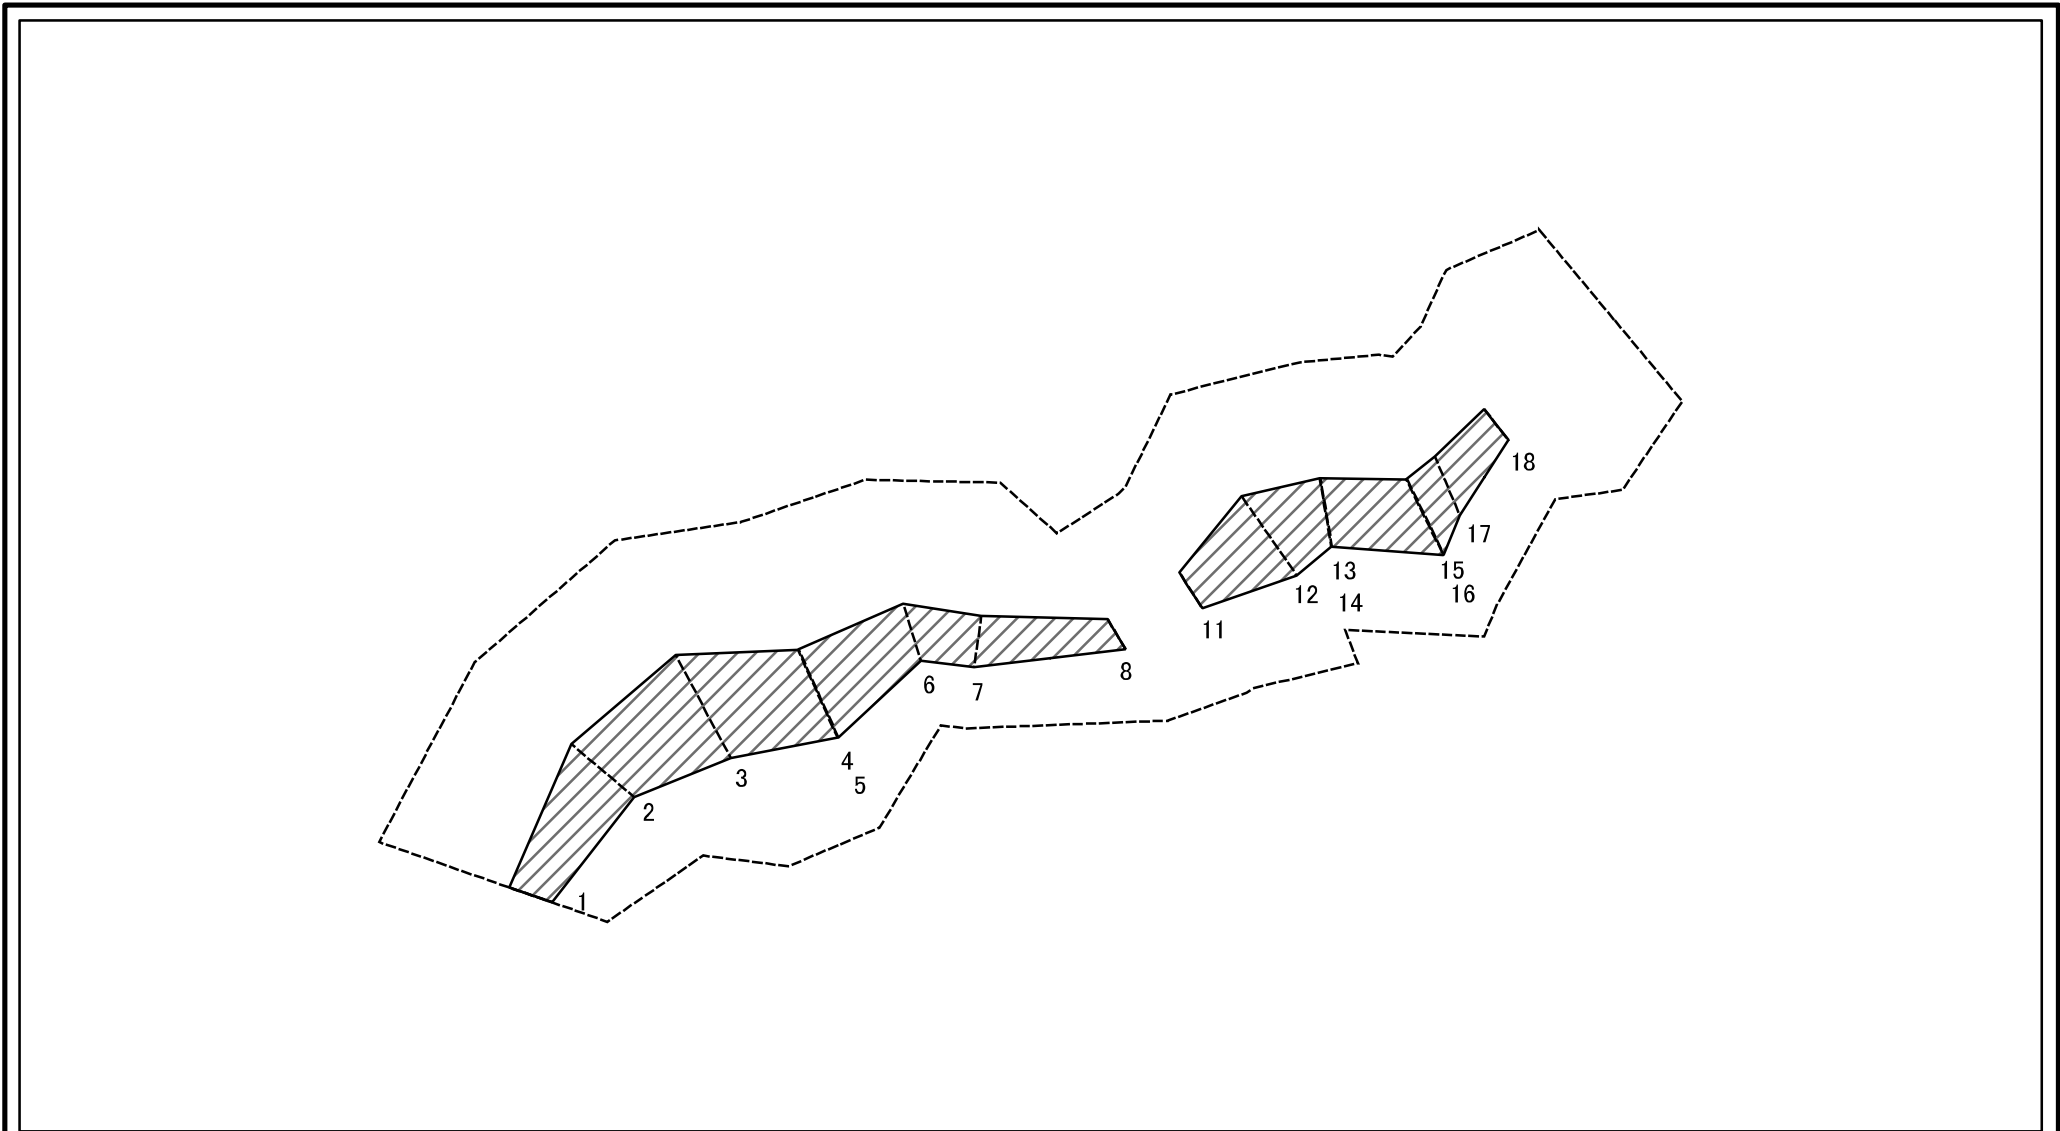
土砂災害警戒区域等指定図(その2-2)

図中の数字は横断測線番号を示す

土砂災害特別警戒区域の区域区分図 (急傾斜地の崩壊に伴う土石等の移動により建築物の地上部に作用すると想定される力)	土砂災害防止法施行令第二条の基準に該当する区域		N 縮尺 1:1,000	自然現象の種類	急傾斜地の崩壊	箇所番号	102-H22-00095-5
	土砂災害防止法施行令第三条の基準に該当する区域			告示番号	神奈川県告示第332号	箇所名	西寺尾2丁目1-5
	それ以外の区域			告示年月日	令和3年5月14日	所在地	横浜市神奈川区西寺尾二丁目、西寺尾一丁目及び鶴見区東寺尾一丁目

横断測線の区間	土石等の移動により建築物の地上部に作用すると想定される力				土石等の堆積により建築物の地上部に作用すると想定される力				横断測線の区間	土石等の移動により建築物の地上部に作用すると想定される力				土石等の堆積により建築物の地上部に作用すると想定される力			
	土石等の(移動)高さが1m以下の場合、土石等の移動による力が100kN/m ² を超える区域		それ以外の区域		土石等の堆積の高さが3mを超える区域		それ以外の区域			土石等の(移動)高さが1m以下の場合、土石等の移動による力が100kN/m ² を超える区域		それ以外の区域		土石等の堆積の高さが3mを超える区域		それ以外の区域	
	力の大きさのうち最大のもの(kN/m ²)	土石等の高さ(m)	力の大きさのうち最大のもの(kN/m ²)	土石等の高さ(m)	力の大きさのうち最大のもの(kN/m ²)	土石等の高さ(m)	力の大きさのうち最大のもの(kN/m ²)	土石等の高さ(m)		力の大きさのうち最大のもの(kN/m ²)	土石等の高さ(m)	力の大きさのうち最大のもの(kN/m ²)	土石等の高さ(m)	力の大きさのうち最大のもの(kN/m ²)	土石等の高さ(m)	力の大きさのうち最大のもの(kN/m ²)	土石等の高さ(m)
1 ~ 2	-	-	79.92	0.75	-	-	9.34	1.75	~								
2 ~ 3	-	-	89.00	0.75	-	-	9.34	1.75	~								
3 ~ 4	-	-	89.00	0.75	-	-	9.08	1.70	~								
5 ~ 6	-	-	75.18	0.75	-	-	9.09	1.70	~								
6 ~ 7	-	-	69.09	0.75	-	-	9.09	1.70	~								
7 ~ 8	-	-	63.80	0.75	-	-	12.63	2.36	~								
8 ~ 9	-	-	-	-	-	-	-	-	~								
9 ~ 10	-	-	-	-	-	-	-	-	~

10 ~ 11	-	-	-	-	-	-	-	-	~								
11 ~ 12	-	-	86.17	0.75	-	-	12.59	2.35	~								
12 ~ 13	-	-	86.17	0.75	-	-	10.12	1.89	~								
14 ~ 15	-	-	79.62	0.75	-	-	10.12	1.89	~								
16 ~ 17	-	-	79.62	0.75	-	-	11.21	2.10	~								
17 ~ 18	-	-	69.85	0.75	-	-	11.88	2.22	~								
18 ~ 19	-	-	-	-	-	-	-	-	~								
19 ~ 20	-	-	-	-	-	-	-	-	~								
20 ~ 21	-	-	-	-	-	-	-	-	~								
~									~								
~									~								
~									~								
~									~								
~									~								
~									~								
~									~								
~									~								
~									~								
~									~								
~									~								
~									~

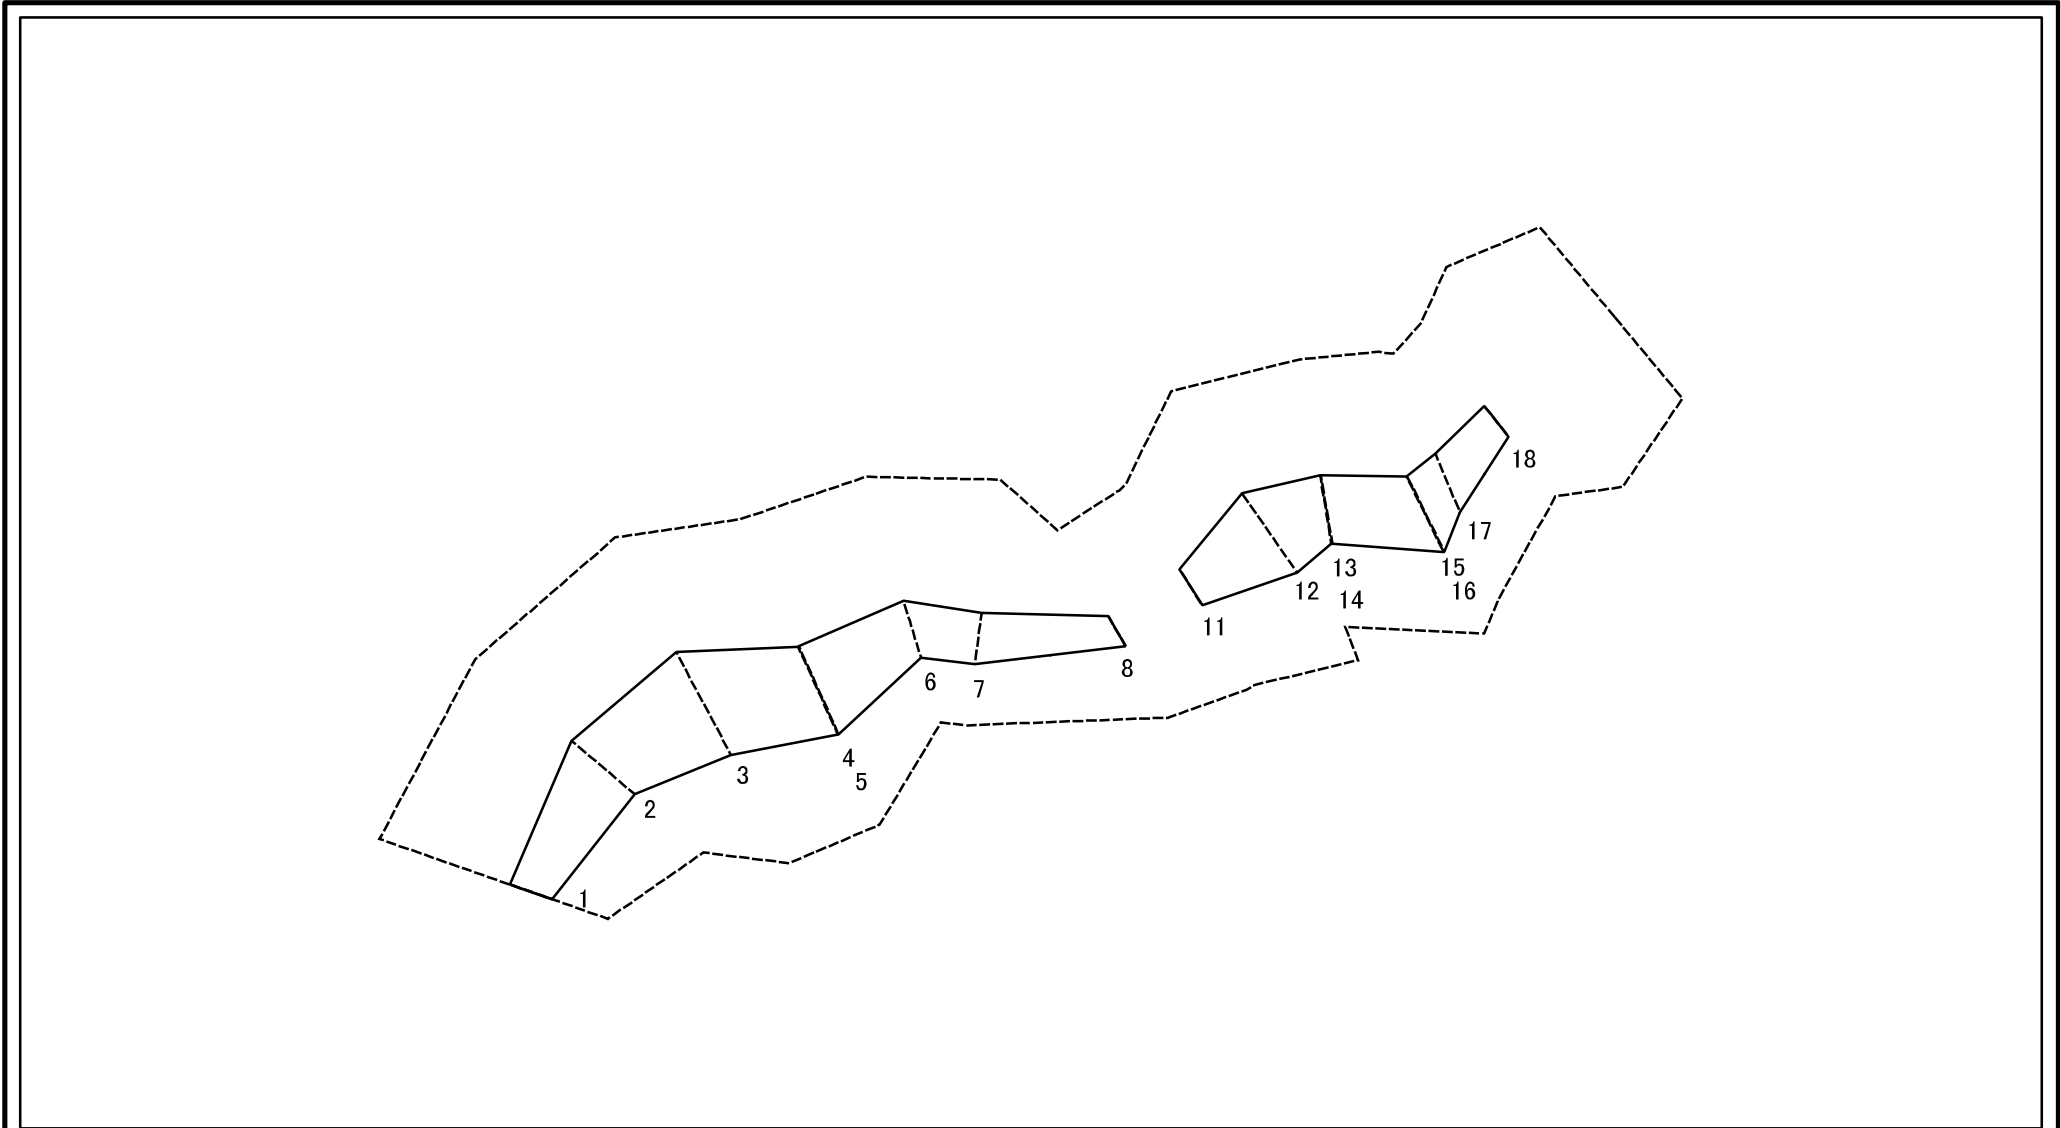
土砂災害警戒区域等指定図(その2-3)

図中の数字は横断測線番号を示す

土砂災害特別警戒区域の区域区分図 (急傾斜地の崩壊に伴う土石等の堆積により建築物の地上部に作用すると想定される力)	土砂災害防止法施行令第二条の基準に該当する区域		N 縮尺 1:1,000	自然現象の種類	急傾斜地の崩壊	箇所番号	102-H22-00095-5
	土砂災害防止法施行令第三条の基準に該当する区域	土石等の堆積の高さが3mを超える区域		告示番号	神奈川県告示第332号	箇所名	西寺尾2丁目1-5
		それ以外の区域		告示年月日	令和3年5月14日	所在地	横浜市神奈川区西寺尾二丁目、西寺尾一丁目及び鶴見区東寺尾一丁目
