土砂災害警戒区域等指定図(その2-1)

土砂災害警戒区域・土砂災害特別警戒区域 区域図	土砂災害防止法施行令第二条の基準に該当する区域		N 縮尺 1:1,000	自然現象 の種類	急傾斜地の崩壊	箇所番号	103-H20-015
	土砂災害防止法 施行令第三条の 基準に該当する 区域			告示番号	神奈川県告示第178号	箇所名	戸部本町1
	土砂等の(移動)高さが1m以下の場合、 土砂等の移動による力が100kN/mを超える区域			告示年月日	令和3年3月23日	所在地	横浜市西区戸部本町及び御所山町
	土砂等の堆積の高さが3mを超える区域 それ以外の区域

土砂災害警戒区域等指定図(その2-2)

土砂災害警戒区域等指定図(その2-3)

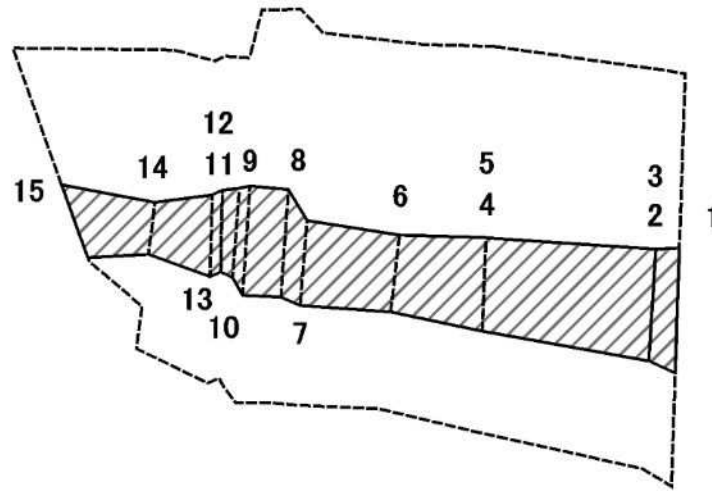
図中の数字は横断測線番号を示す

土砂災害特別警戒区域の区域区分図
(急傾斜地の崩壊に伴う土石等の移動により
建築物の地上部に作用すると想定される力)

土石等の(移動)高さが1m以下の場合、
土石等の移動による力が100kN/m²を超える区域

横断測線の区間	土石等の移動により建築物の地上部に作用すると想定される力				土石等の堆積により建築物の地上部に作用すると想定される力				横断測線の区間	土石等の移動により建築物の地上部に作用すると想定される力				土石等の堆積により建築物の地上部に作用すると想定される力			
	土石等の(移動)高さが1m以下の場合、土石等の移動による力が100kN/m ² を超える区域		それ以外の区域		土石等の堆積の高さが3mを超える区域		それ以外の区域			土石等の(移動)高さが1m以下の場合、土石等の移動による力が100kN/m ² を超える区域		それ以外の区域		土石等の堆積の高さが3mを超える区域		それ以外の区域	
	力の大きさのうち最大のもの (kN/m ²)	土石等の高さ (m)	力の大きさのうち最大のもの (kN/m ²)	土石等の高さ (m)	力の大きさのうち最大のもの (kN/m ²)	土石等の高さ (m)	力の大きさのうち最大のもの (kN/m ²)	土石等の高さ (m)		力の大きさのうち最大のもの (kN/m ²)	土石等の高さ (m)	力の大きさのうち最大のもの (kN/m ²)	土石等の高さ (m)	力の大きさのうち最大のもの (kN/m ²)	土石等の高さ (m)	力の大きさのうち最大のもの (kN/m ²)	土石等の高さ (m)
1 ~ 2	-	-	97.88	0.75	-	-	14.07	2.63	~								
2 ~ 3	-	-	90.12	0.75	-	-	14.07	2.63	~								
3 ~ 4	-	-	90.10	0.75	-	-	15.41	2.88	~								
4 ~ 5	-	-	75.19	0.75	-	-	15.41	2.88	~								
5 ~ 6	-	-	75.19	0.75	-	-	16.05	3.00	~								
6 ~ 7	-	-	69.23	0.75	-	-	16.05	3.00	~								
7 ~ 8	-	-	86.98	0.75	-	-	15.83	2.96	~

8 ~ 9	-	-	88.92	0.75	-	-	14.35	2.68	~								
9 ~ 10	-	-	88.92	0.75	-	-	14.13	2.64	~								
10 ~ 11	-	-	82.81	0.75	-	-	11.63	2.17	~								
12 ~ 13	-	-	76.49	0.75	-	-	14.35	2.68	~								
13 ~ 14	-	-	76.49	0.75	-	-	16.05	3.00	~								
14 ~ 15	-	-	70.96	0.75	-	-	16.05	3.00	~								
~									~								
~									~								
~									~								
~									~								
~									~								
~									~								
~									~								
~									~								
~									~								
~									~								
~									~								
~									~								
~									~

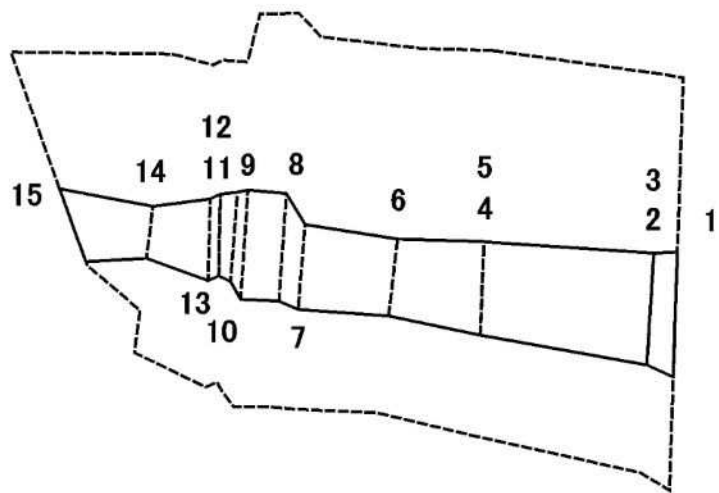
図中の数字は横断測線番号を示す

土砂災害特別警戒区域の区域区分図 (急傾斜地の崩壊に伴う土石等の堆積により建築物の地上部に作用すると想定される力)	土砂災害防止法施行令第二条の基準に該当する区域		N 縮尺 1:1,000	自然現象の種類	急傾斜地の崩壊	箇所番号	103-H20-015-1
	土砂災害防止法施行令第三条の基準に該当する区域			告示番号	神奈川県告示第178号	箇所名	戸部本町1-1
	それ以外の区域		告示年月日	令和3年3月23日	所在地	横浜市西区戸部本町及び御所山町
