# 土砂災害警戒区域等指定図(その1)

土砂災害警戒区域・土砂災害特別警戒区域 位置図	自然現象の種類	急傾斜地の崩壊
	箇所番号	103-H20-030
	箇所名	西戸部町2丁目2
	所在地	横浜市西区西戸部町2丁目

土砂災害警戒区域・土砂災害特別警戒区域 区域図	土砂災害防止法施行令第二条の基準に該当する区域		N 縮尺 1:2,500	自然現象 の種類	急傾斜地の崩壊	箇所番号	103-H20-030
	土砂災害防止法 施行令第三条の 基準に該当する 区域			告示番号	神奈川県告示第178号	箇所名	西戸部町2丁目2
	土砂等の(移動)高さが1m以下の場合、 土砂等の移動による力が100kN/m <sup>2</sup> を超える区域			告示年月日	令和3年3月23日	所在地	横浜市西区西戸部町2丁目
	土砂等の堆積の高さが3mを超える区域

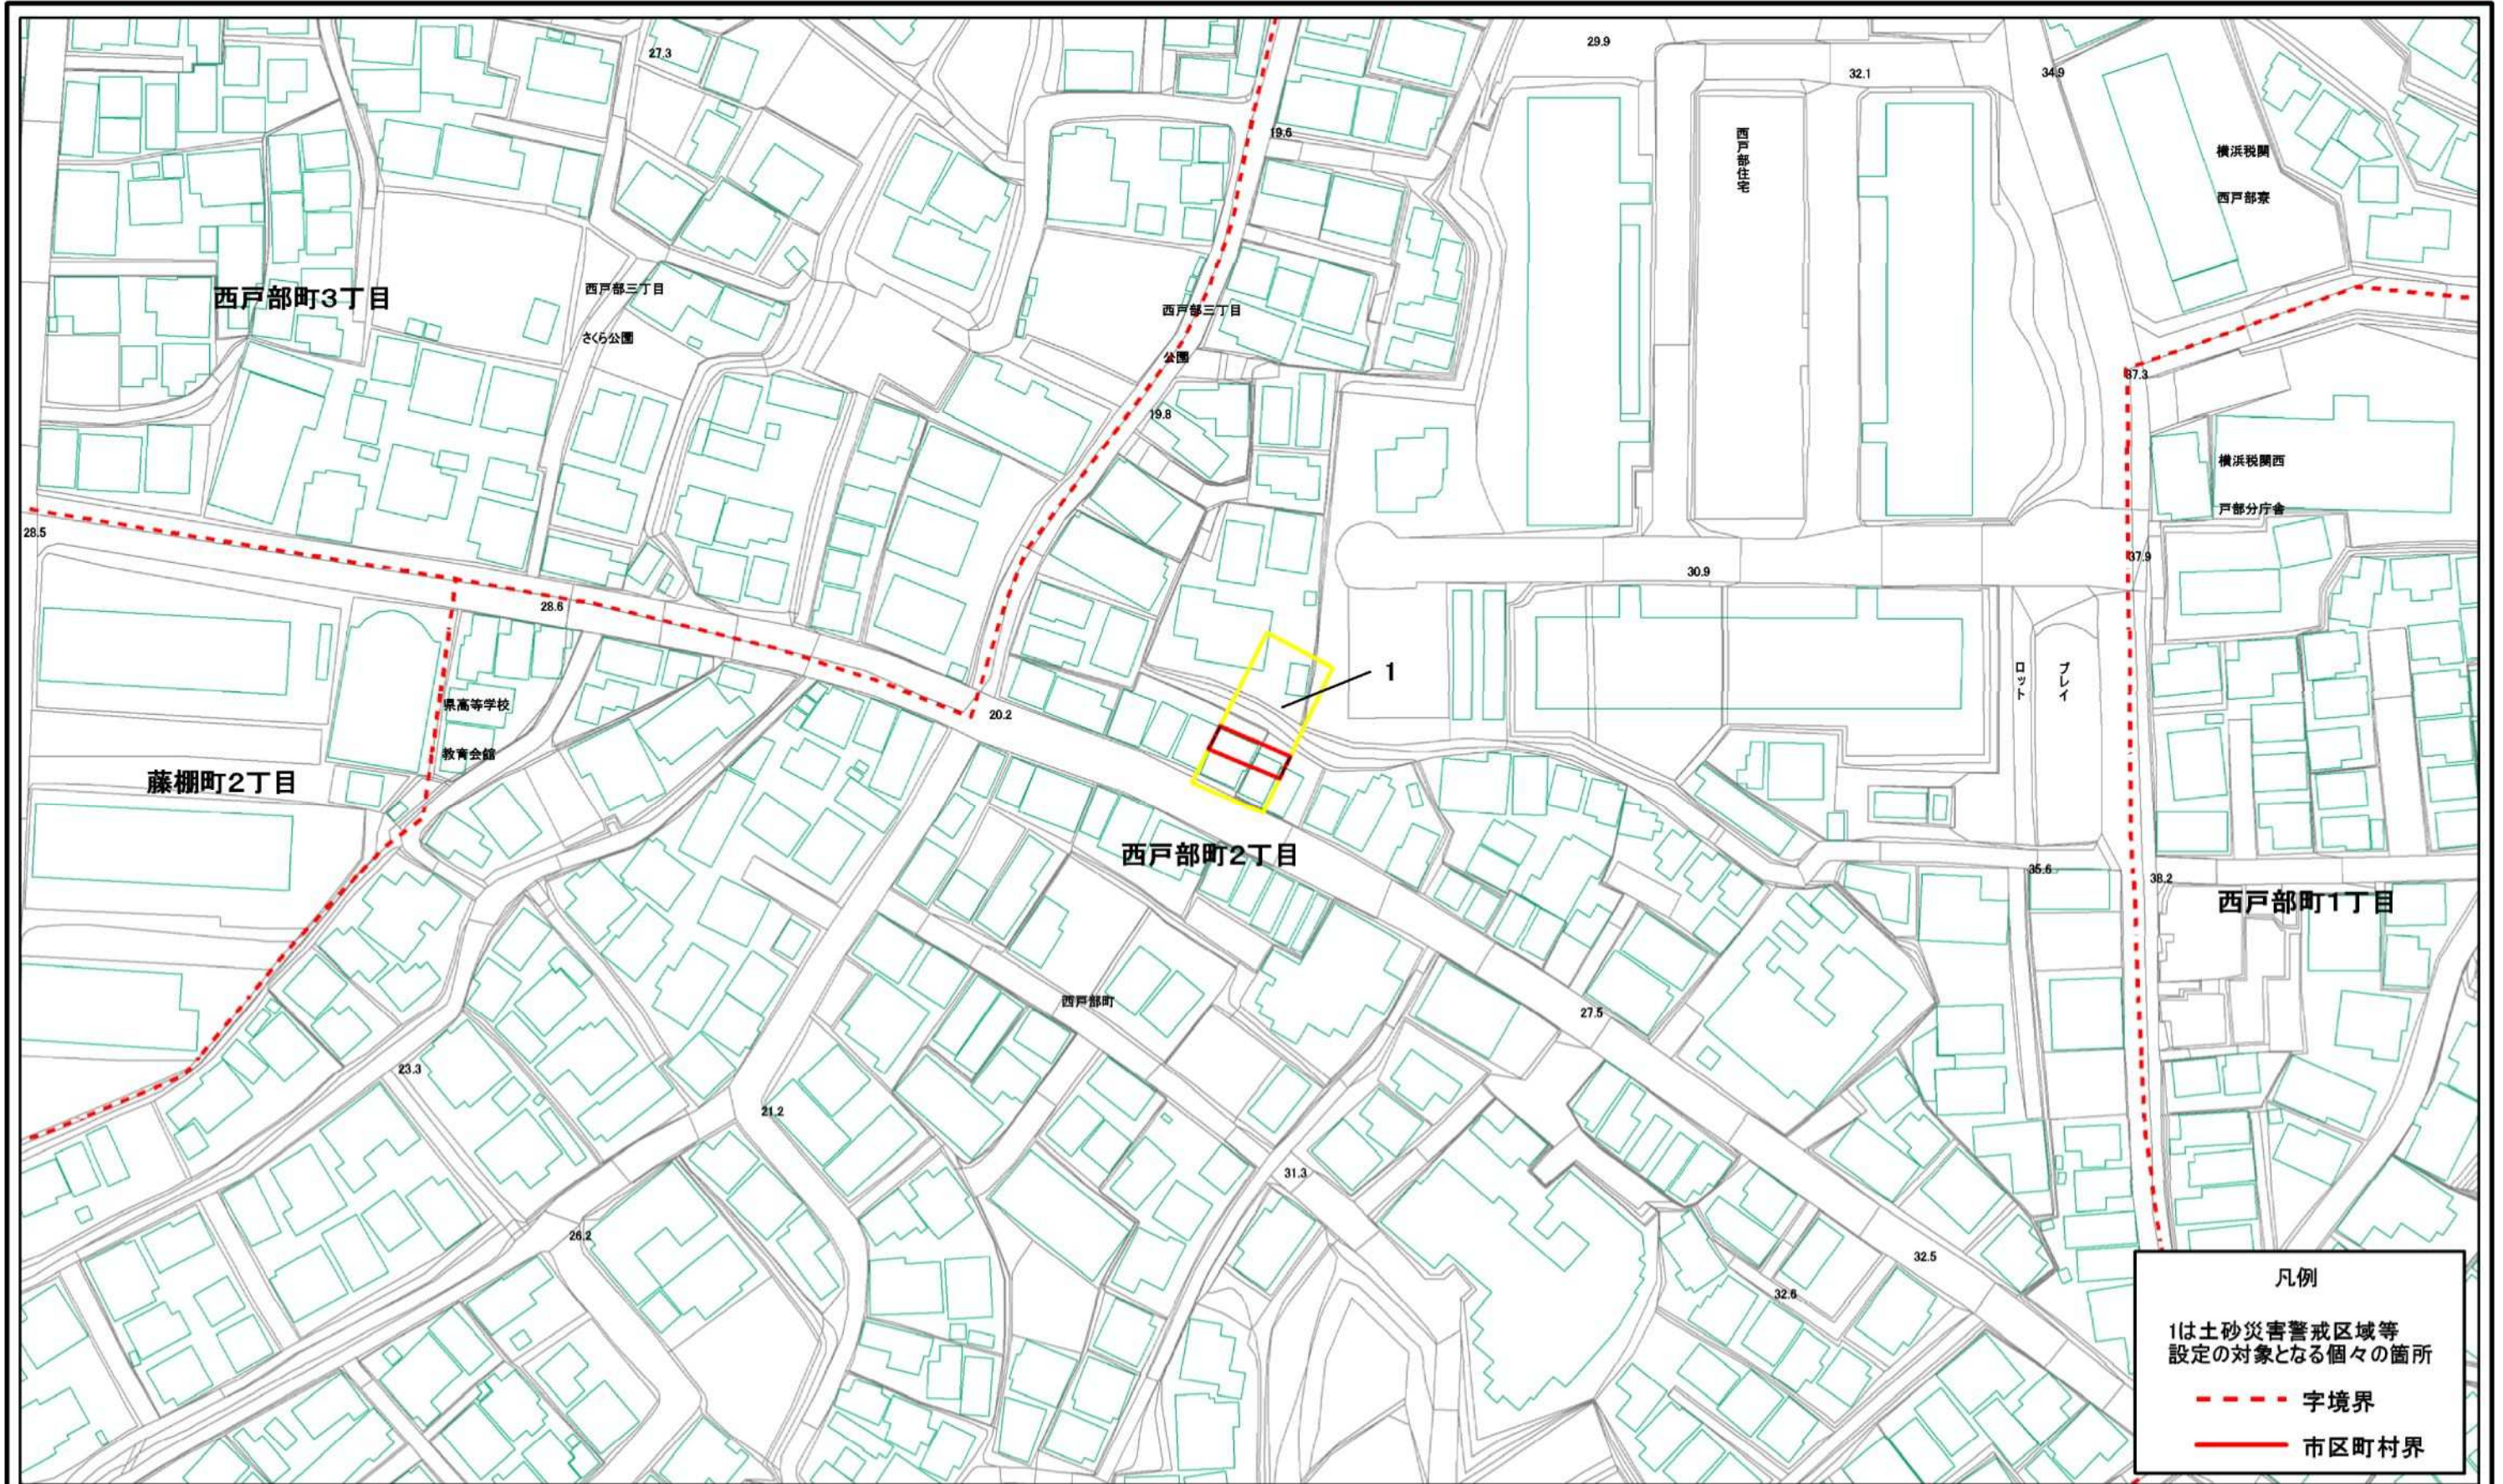
# 土砂災害警戒区域等指定図(その2-1)

土砂災害警戒区域・土砂災害特別警戒区域 区域図	土砂災害防止法施行令第二条の基準に該当する区域		N 縮尺 1:1,000	自然現象 の種類	急傾斜地の崩壊	箇所番号	103-H20-030
	土砂災害防止法 施行令第三条の 基準に該当する 区域			告示番号	神奈川県告示第178号	箇所名	西戸部町2丁目2
	土砂等の(移動)高さが1m以下の場合、 土砂等の移動による力が100kN/m <sup>2</sup> を超える区域			告示年月日	令和3年3月23日	所在地	横浜市西区西戸部町2丁目
	土砂等の堆積の高さが3mを超える区域
