土砂災害警戒区域等指定図(その1)

| 土砂災害警戒区域・土砂災害特別警戒区域 位置図 | 自然現象の種類 | 急傾斜地の崩壊 |
| | 箇所名 | 東ヶ丘3 |
| | 所在地 | 横浜市西区東ヶ丘及び老松町 |

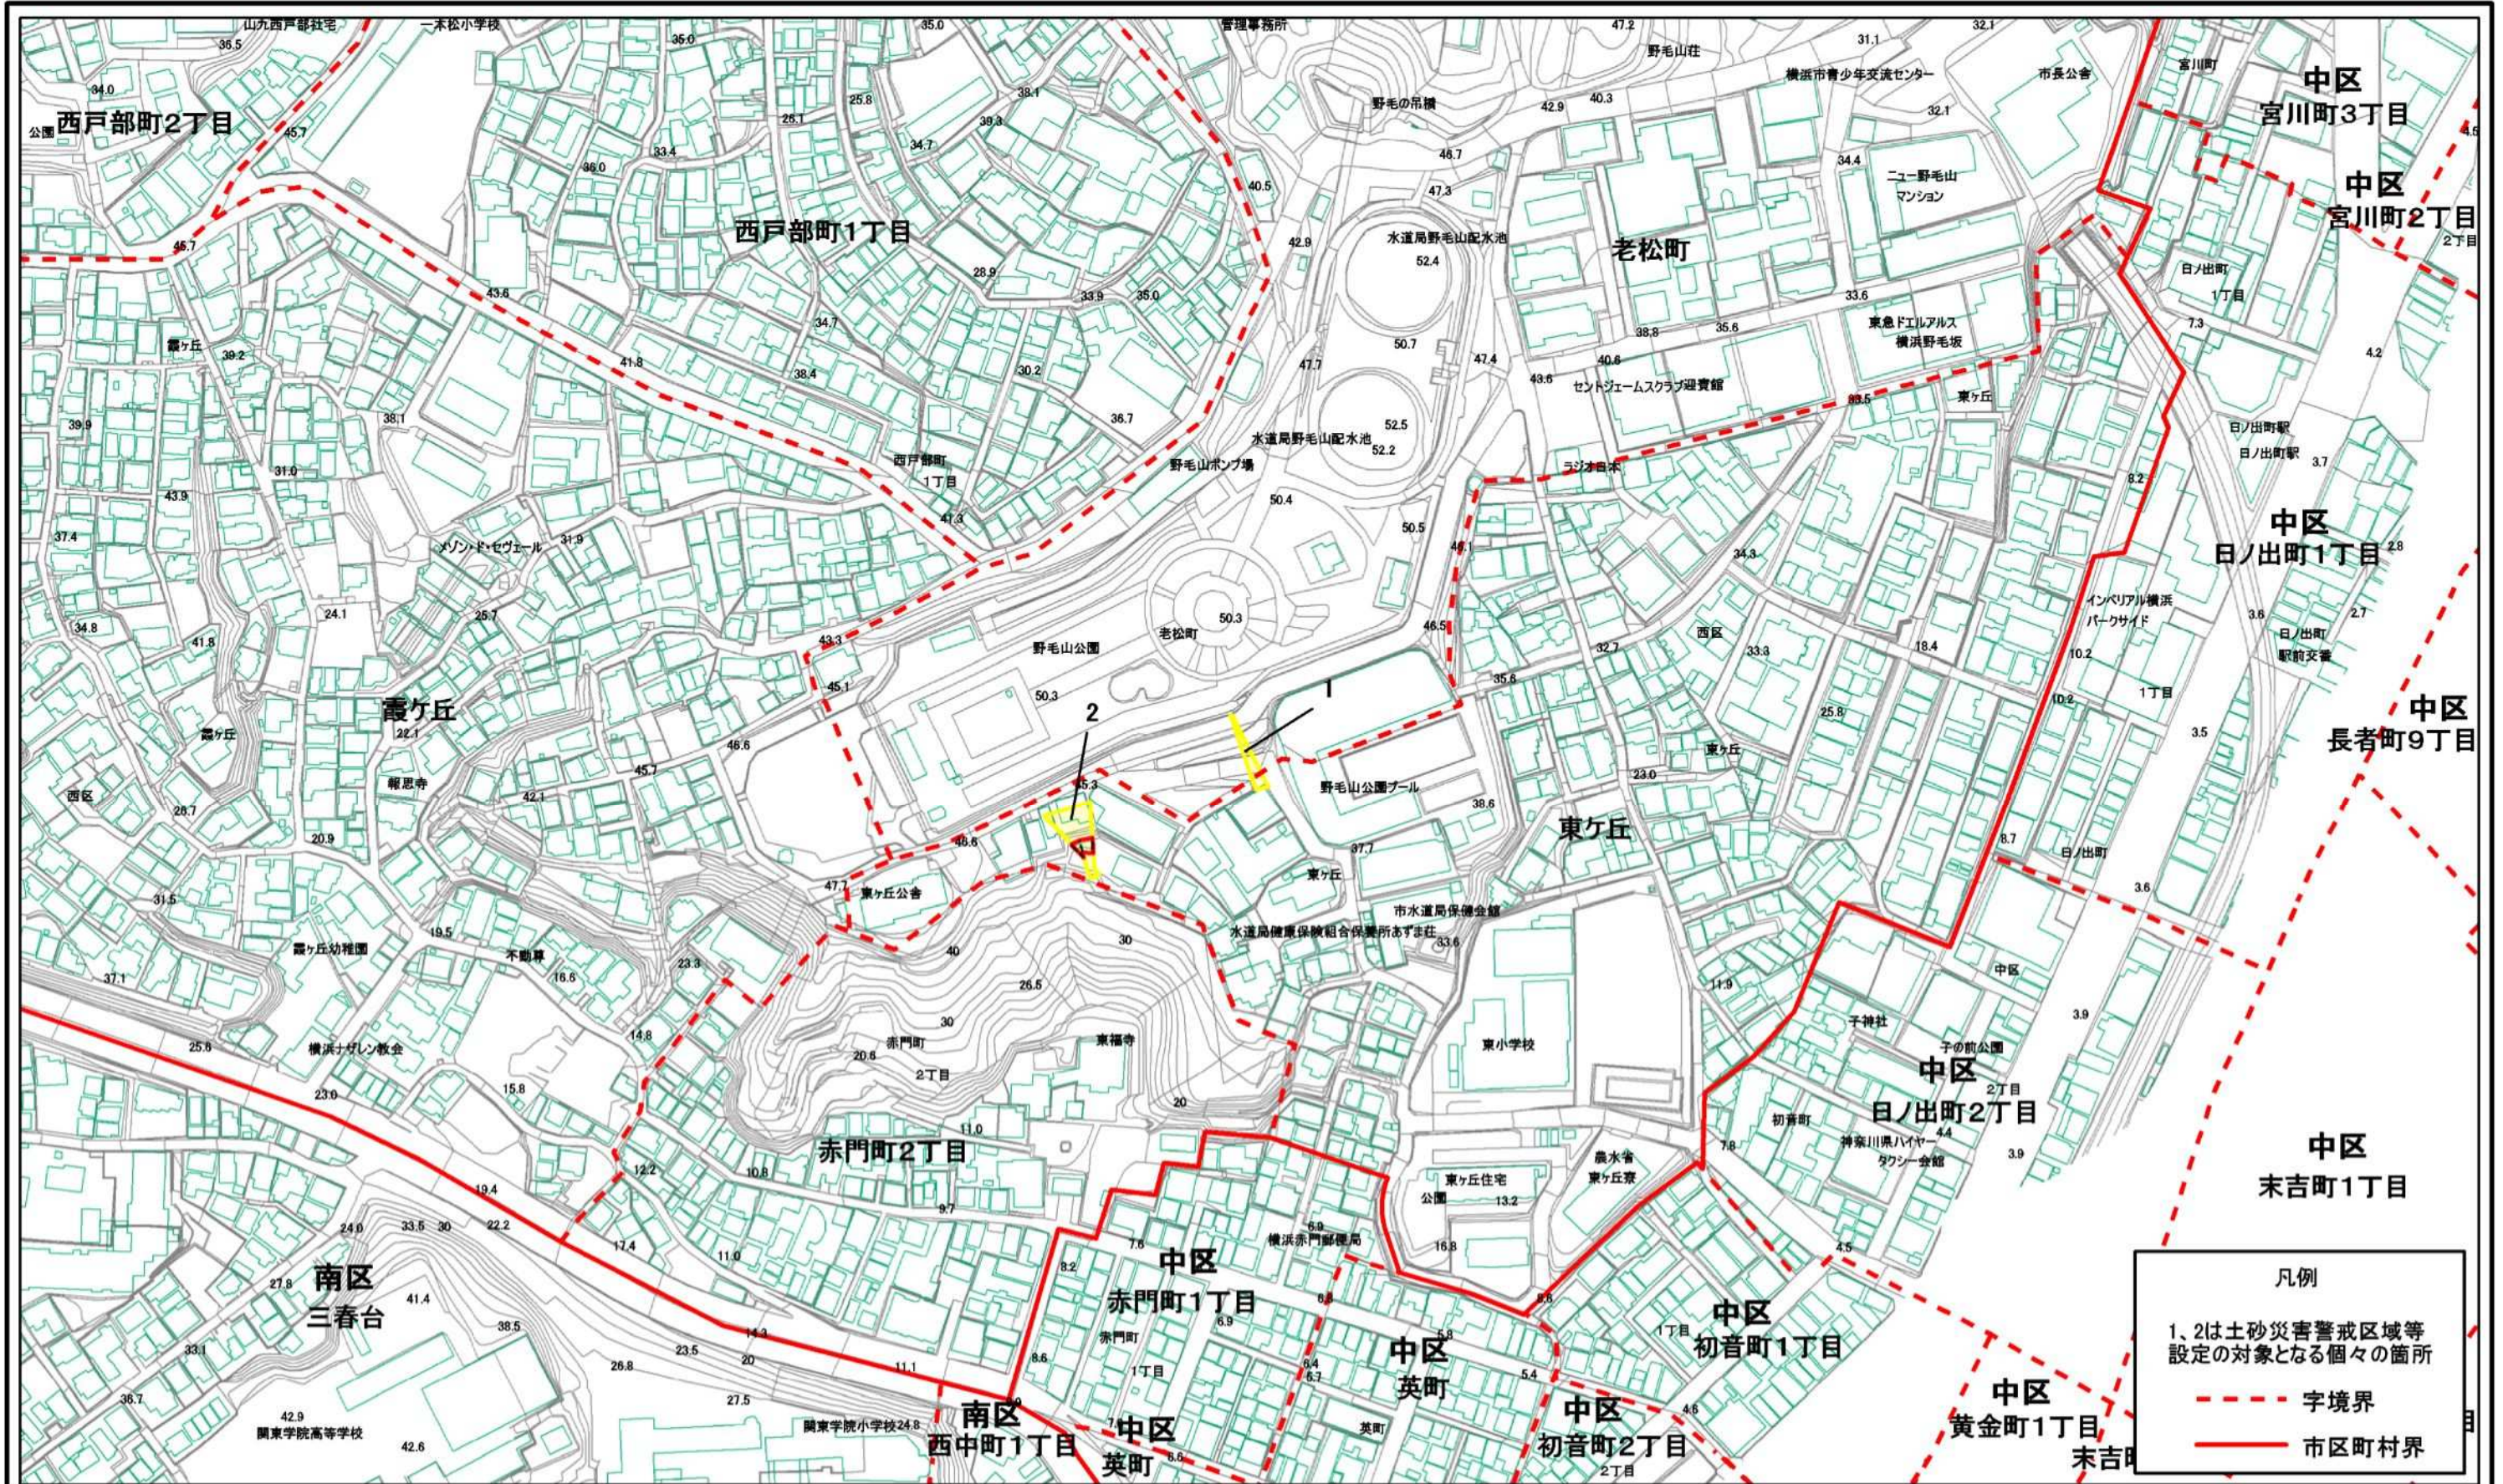
土砂災害警戒区域等指定図(その2)

1、2は土砂災害警戒区域等設定の対象となる個々の箇所

| 土砂災害警戒区域・土砂災害特別警戒区域 区域図 | 土砂災害防止法施行令第二条の基準に該当する区域 | | N 縮尺 1:2,500 | 自然現象の種類 | 急傾斜地の崩壊 | 箇所番号 | 103-H20-038 |
| | 土砂災害防止法施行令第三条の基準に該当する区域 | | | 告示番号 | 神奈川県告示第178号 | 箇所名 | 東ヶ丘3 |
| | 土砂等の(移動)高さが1m以下の場合、土砂等の移動による力が100kN/m ² を超える区域 | | | 告示年月日 | 令和3年3月23日 | 所在地 | 横浜市西区東ヶ丘及び老松町 |
| | 土砂等の堆積の高さが3mを超える区域 | | | | | | |

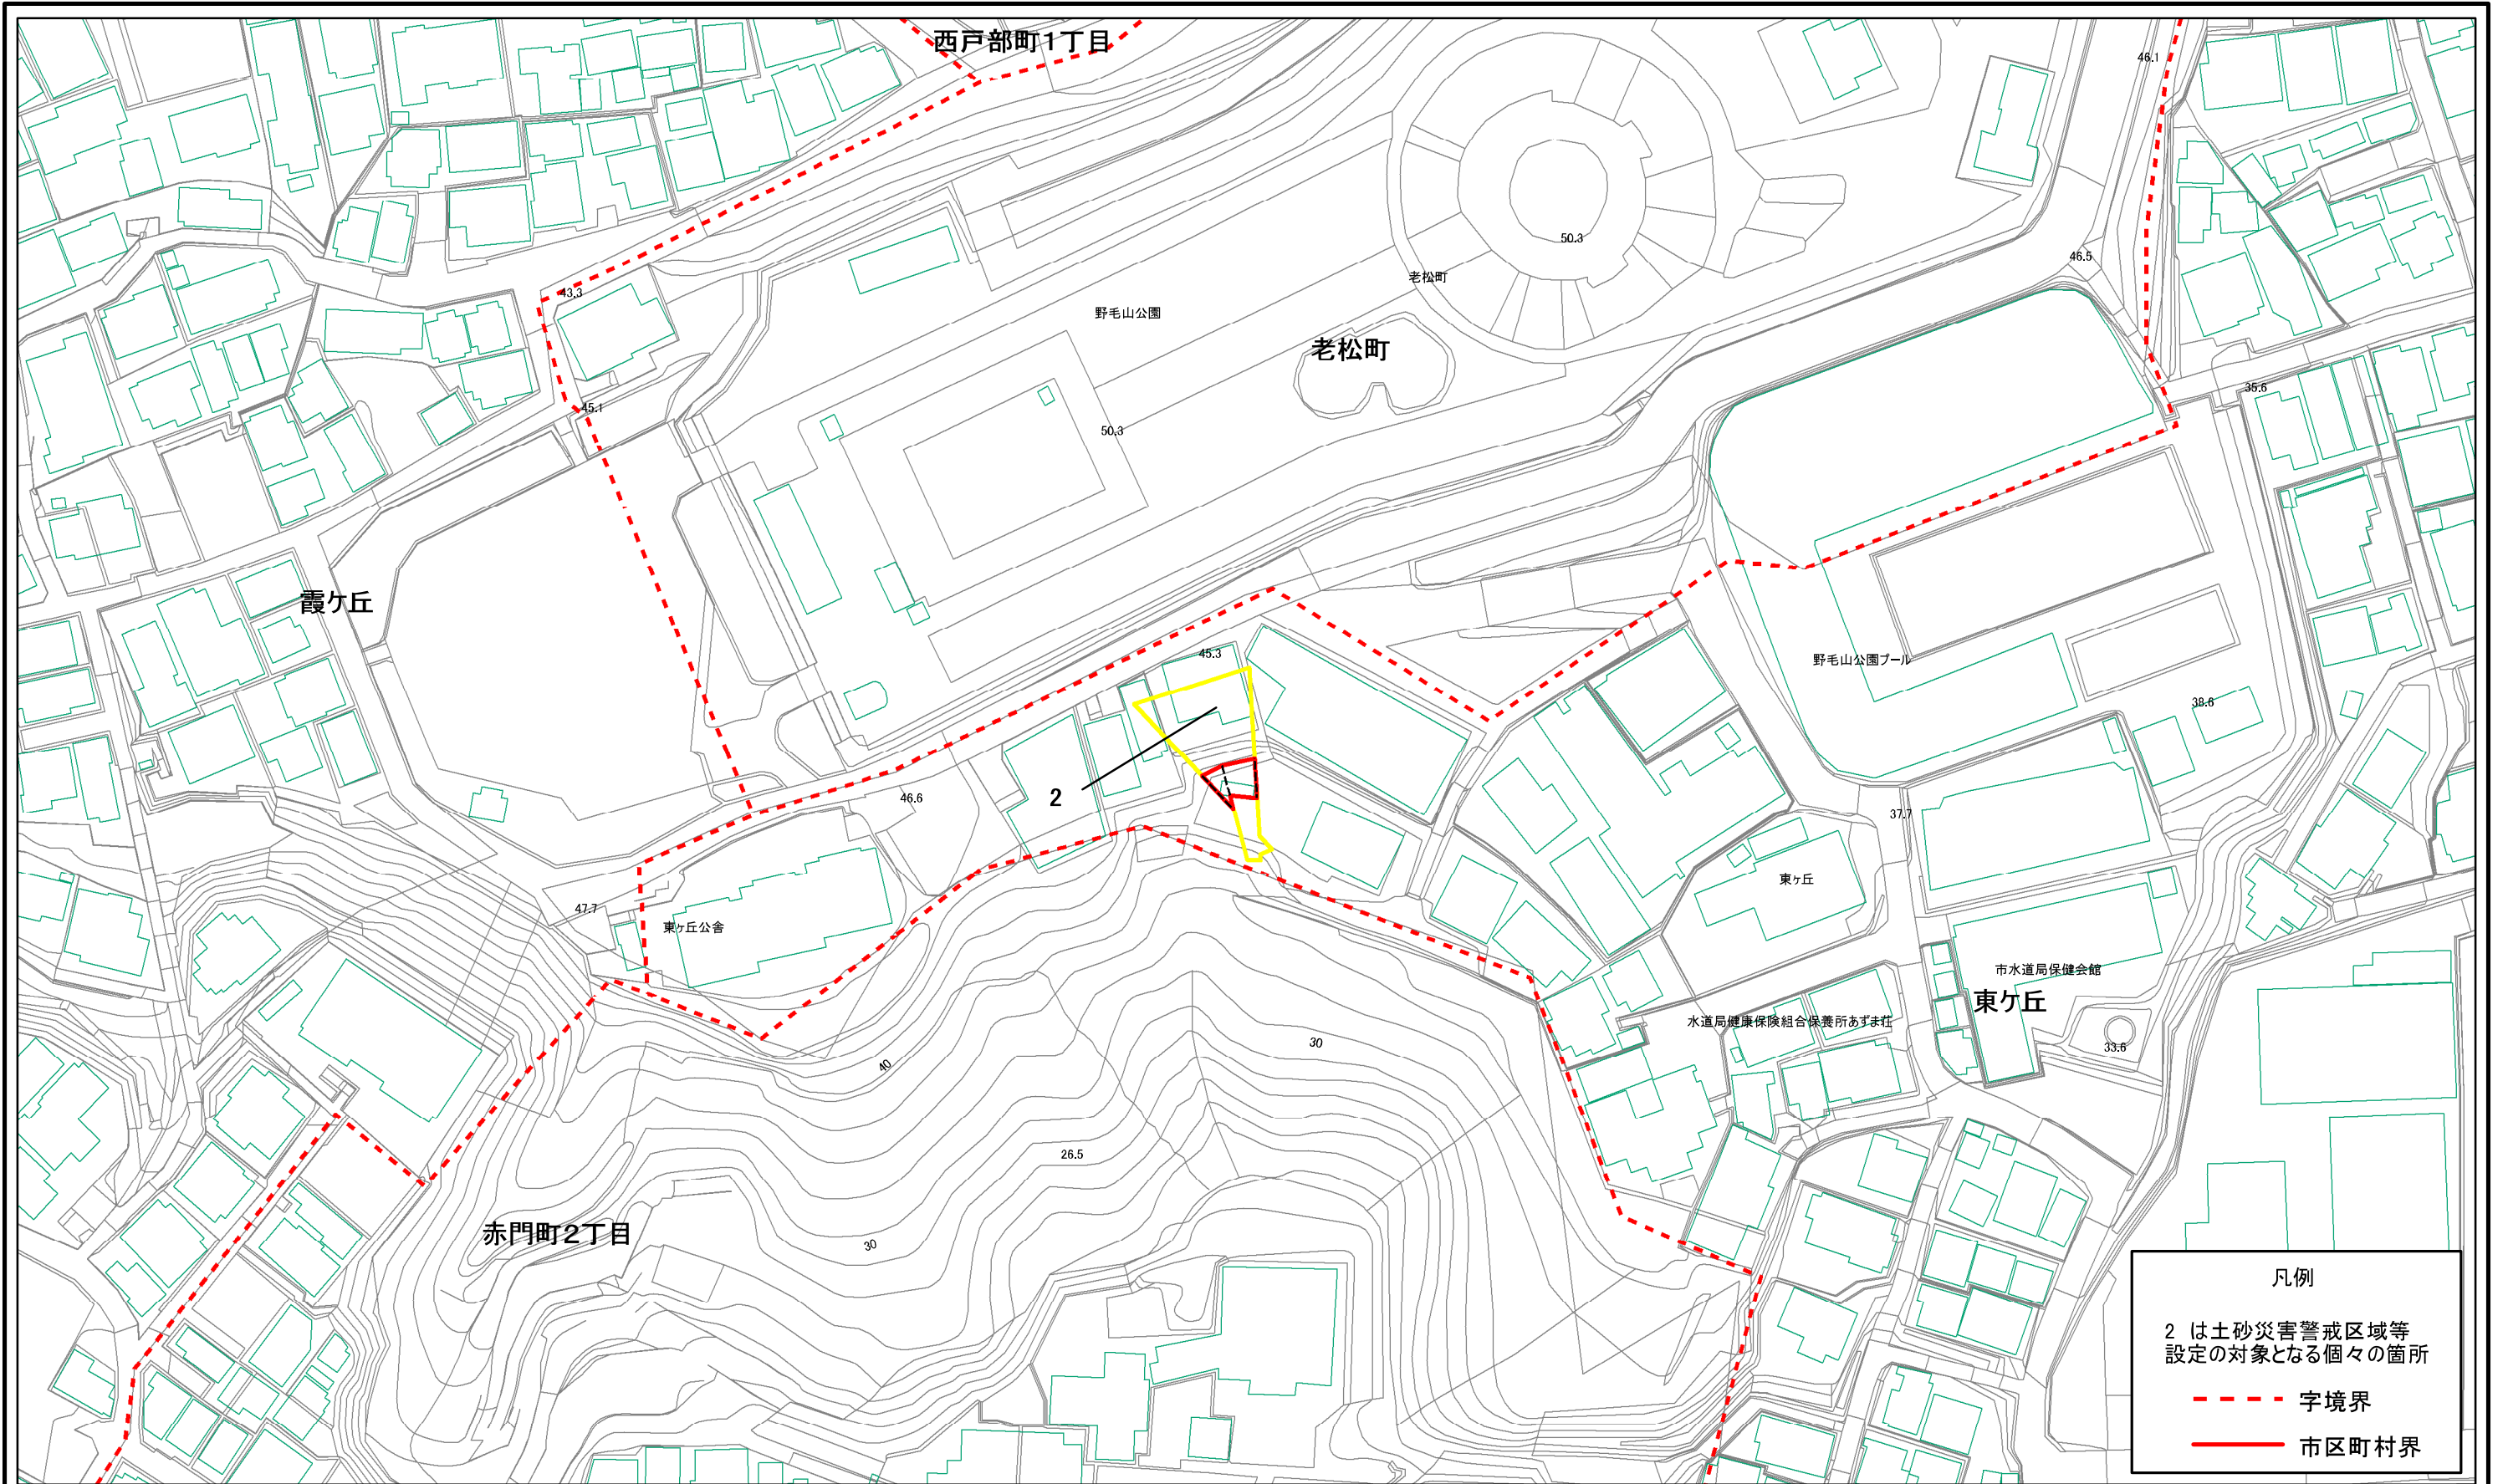
土砂災害警戒区域等指定図(その2-1)

2 は土砂災害警戒区域等
設定の対象となる個々の箇所

| 土砂災害警戒区域・土砂災害特別警戒区域 区域図 | 土砂災害防止法施行令第二条の基準に該当する区域 | | N 縮尺 1:1,000 | 自然現象の種類 | 急傾斜地の崩壊 | 箇所番号 | 103-H20-038 |
| | 土砂災害防止法施行令第三条の基準に該当する区域 | | | 告示番号 | 神奈川県告示第178号 | 箇所名 | 東ヶ丘3 |
| | 土砂等の(移動)高さが1m以下の場合、土砂等の移動による力が100kN/mを超える区域 | | | 告示年月日 | 令和3年3月23日 | 所在地 | 横浜市西区東ヶ丘及び老松町 |
| | 土砂等の堆積の高さが3mを超える区域 | | | | | | |
