# 土砂災害警戒区域等指定図(その1)

土砂災害警戒区域・土砂災害特別警戒区域 位置図	自然現象の種類	急傾斜地の崩壊
	箇所番号	103-H20-040
	箇所名	赤門町2丁目1
	所在地	横浜市西区赤門町2丁目

# 土砂災害警戒区域等指定図(その2)

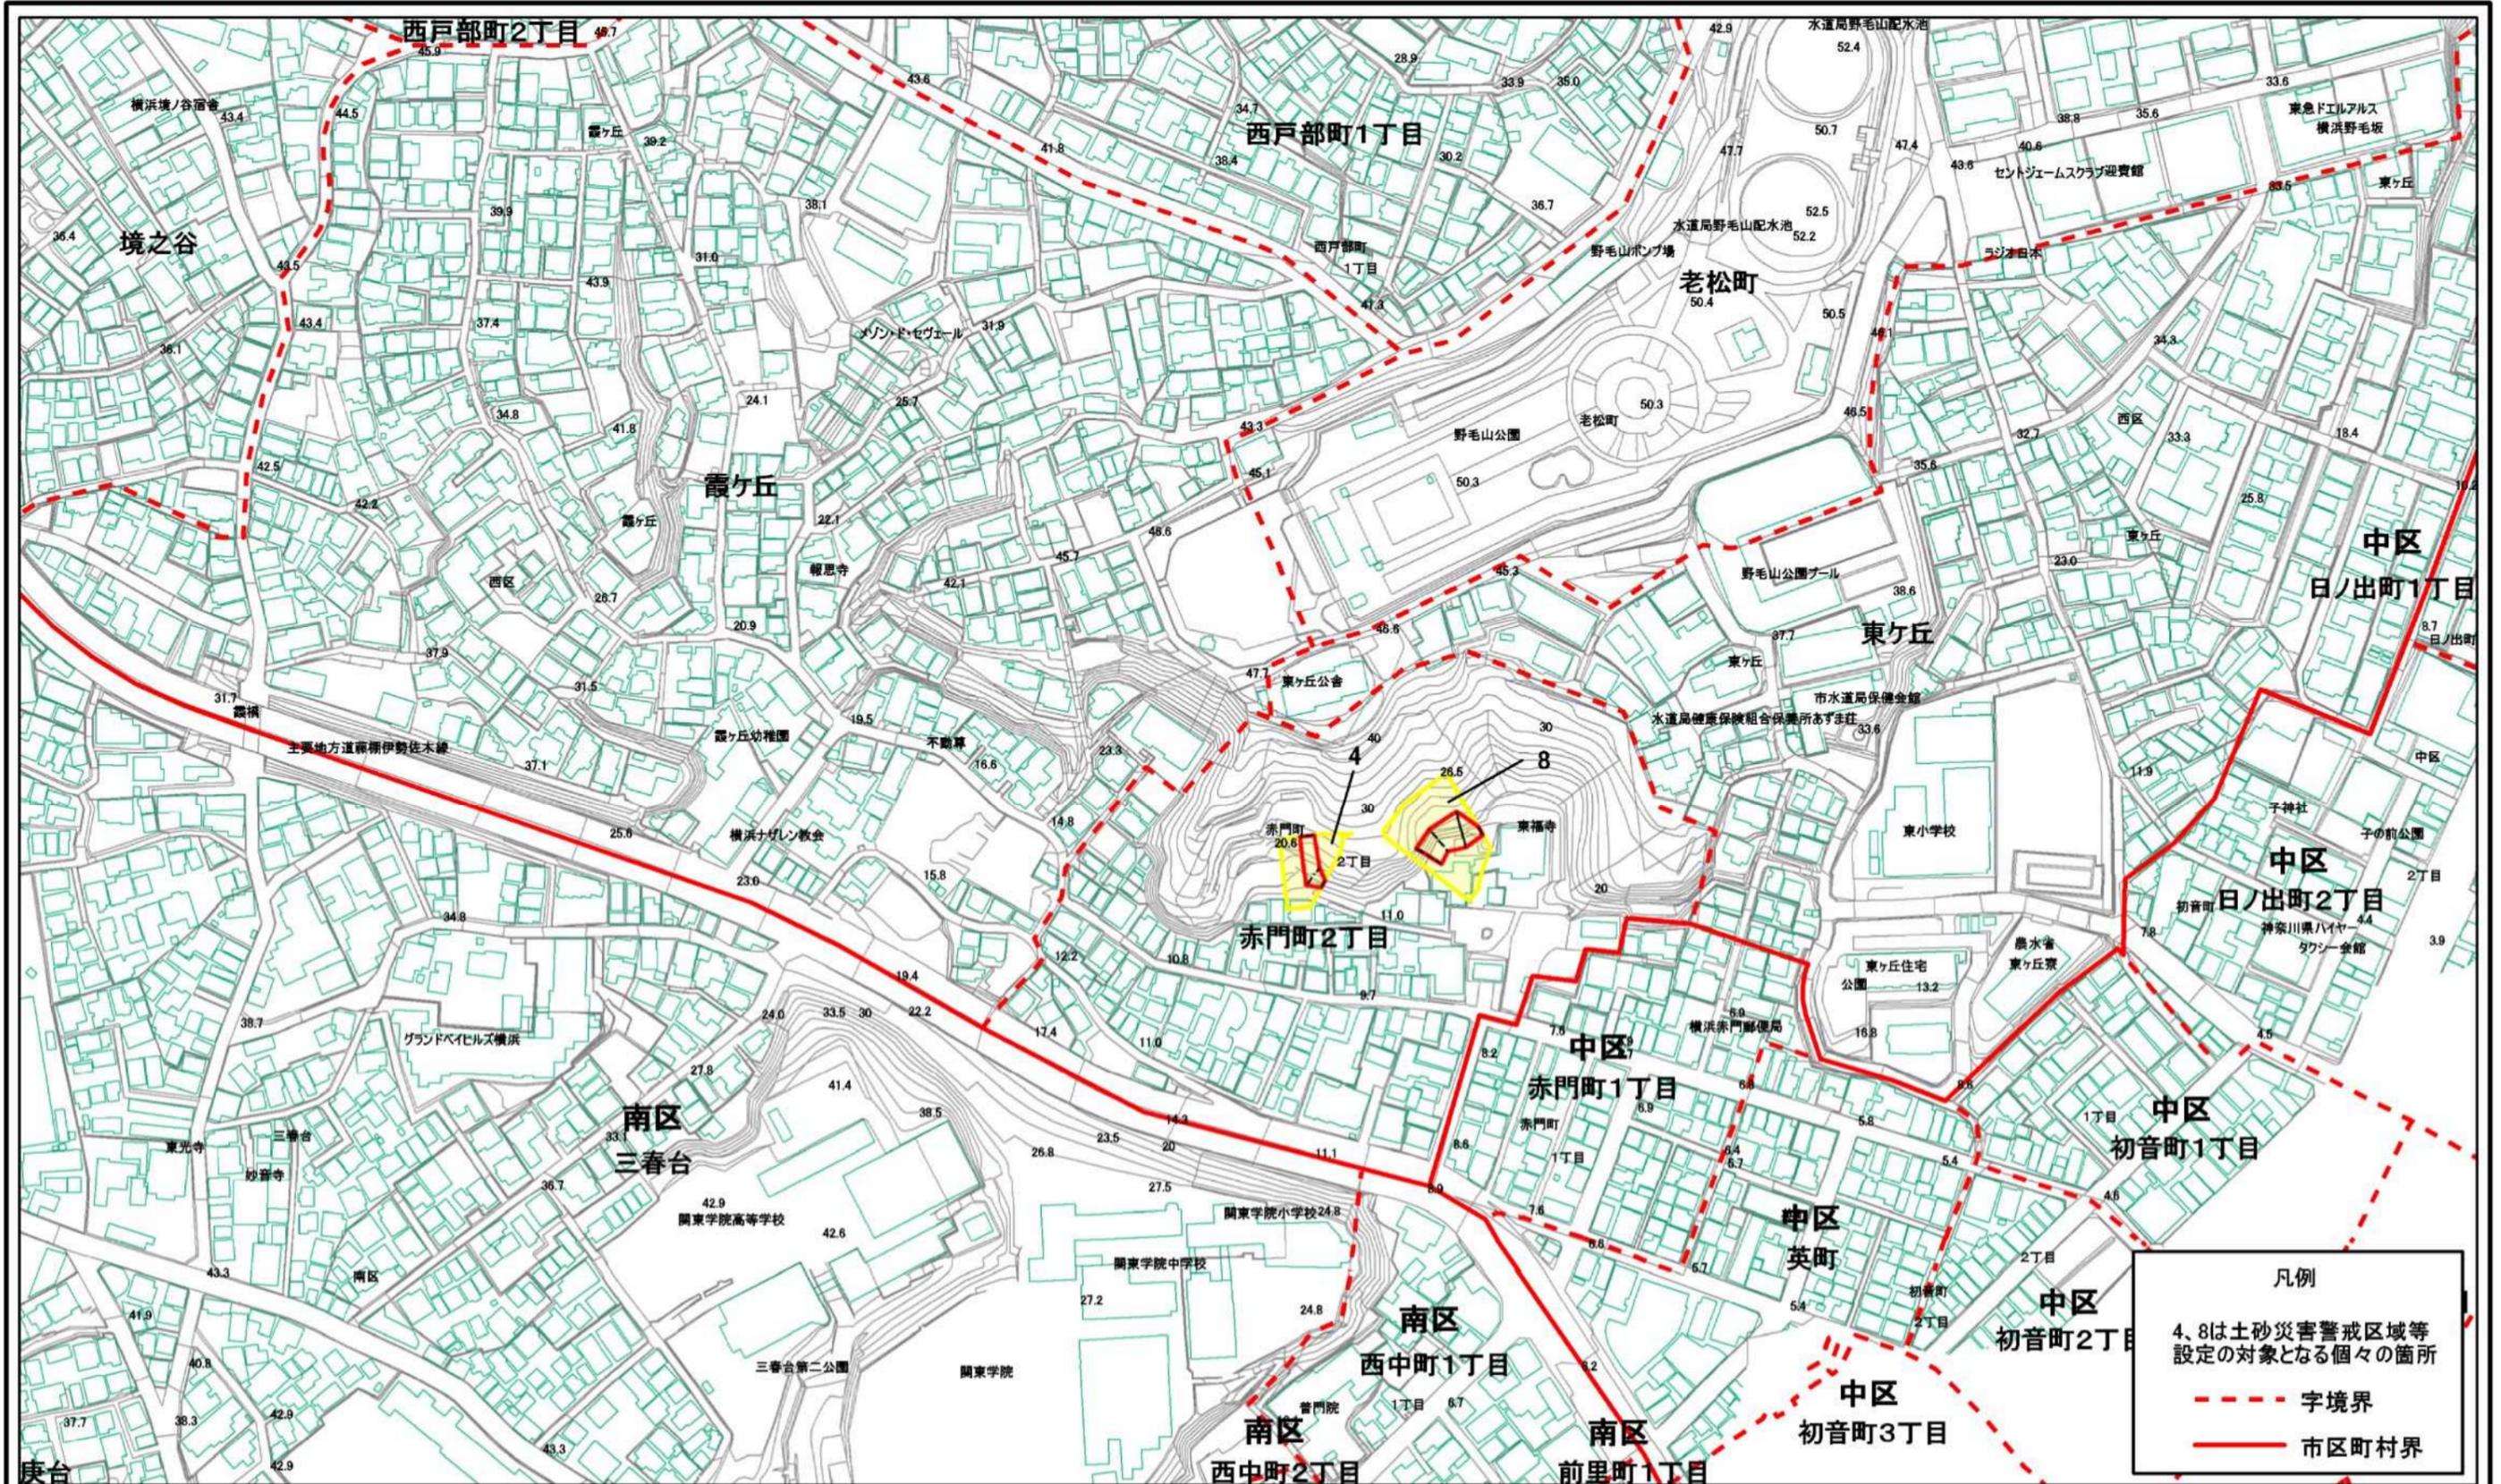
土砂災害警戒区域・土砂災害特別警戒区域 区域図	土砂災害防止法施行令第二条の基準に該当する区域		N 縮尺 1:2,500	自然現象の 種類	急傾斜地の崩壊	箇所番号	103-H20-040
	土砂災害防止法 施行令第三条の 基準に該当する 区域			告示番号	神奈川県告示第178号	箇所名	赤門町2丁目1
	土砂等の(移動)高さが1m以下の場合、 土砂等の移動による力が100kN/m <sup>2</sup> を超える区域			告示年月日	令和3年3月23日	所在地	横浜市西区赤門町2丁目
	土砂等の堆積の高さが3mを超える区域 それ以外の区域

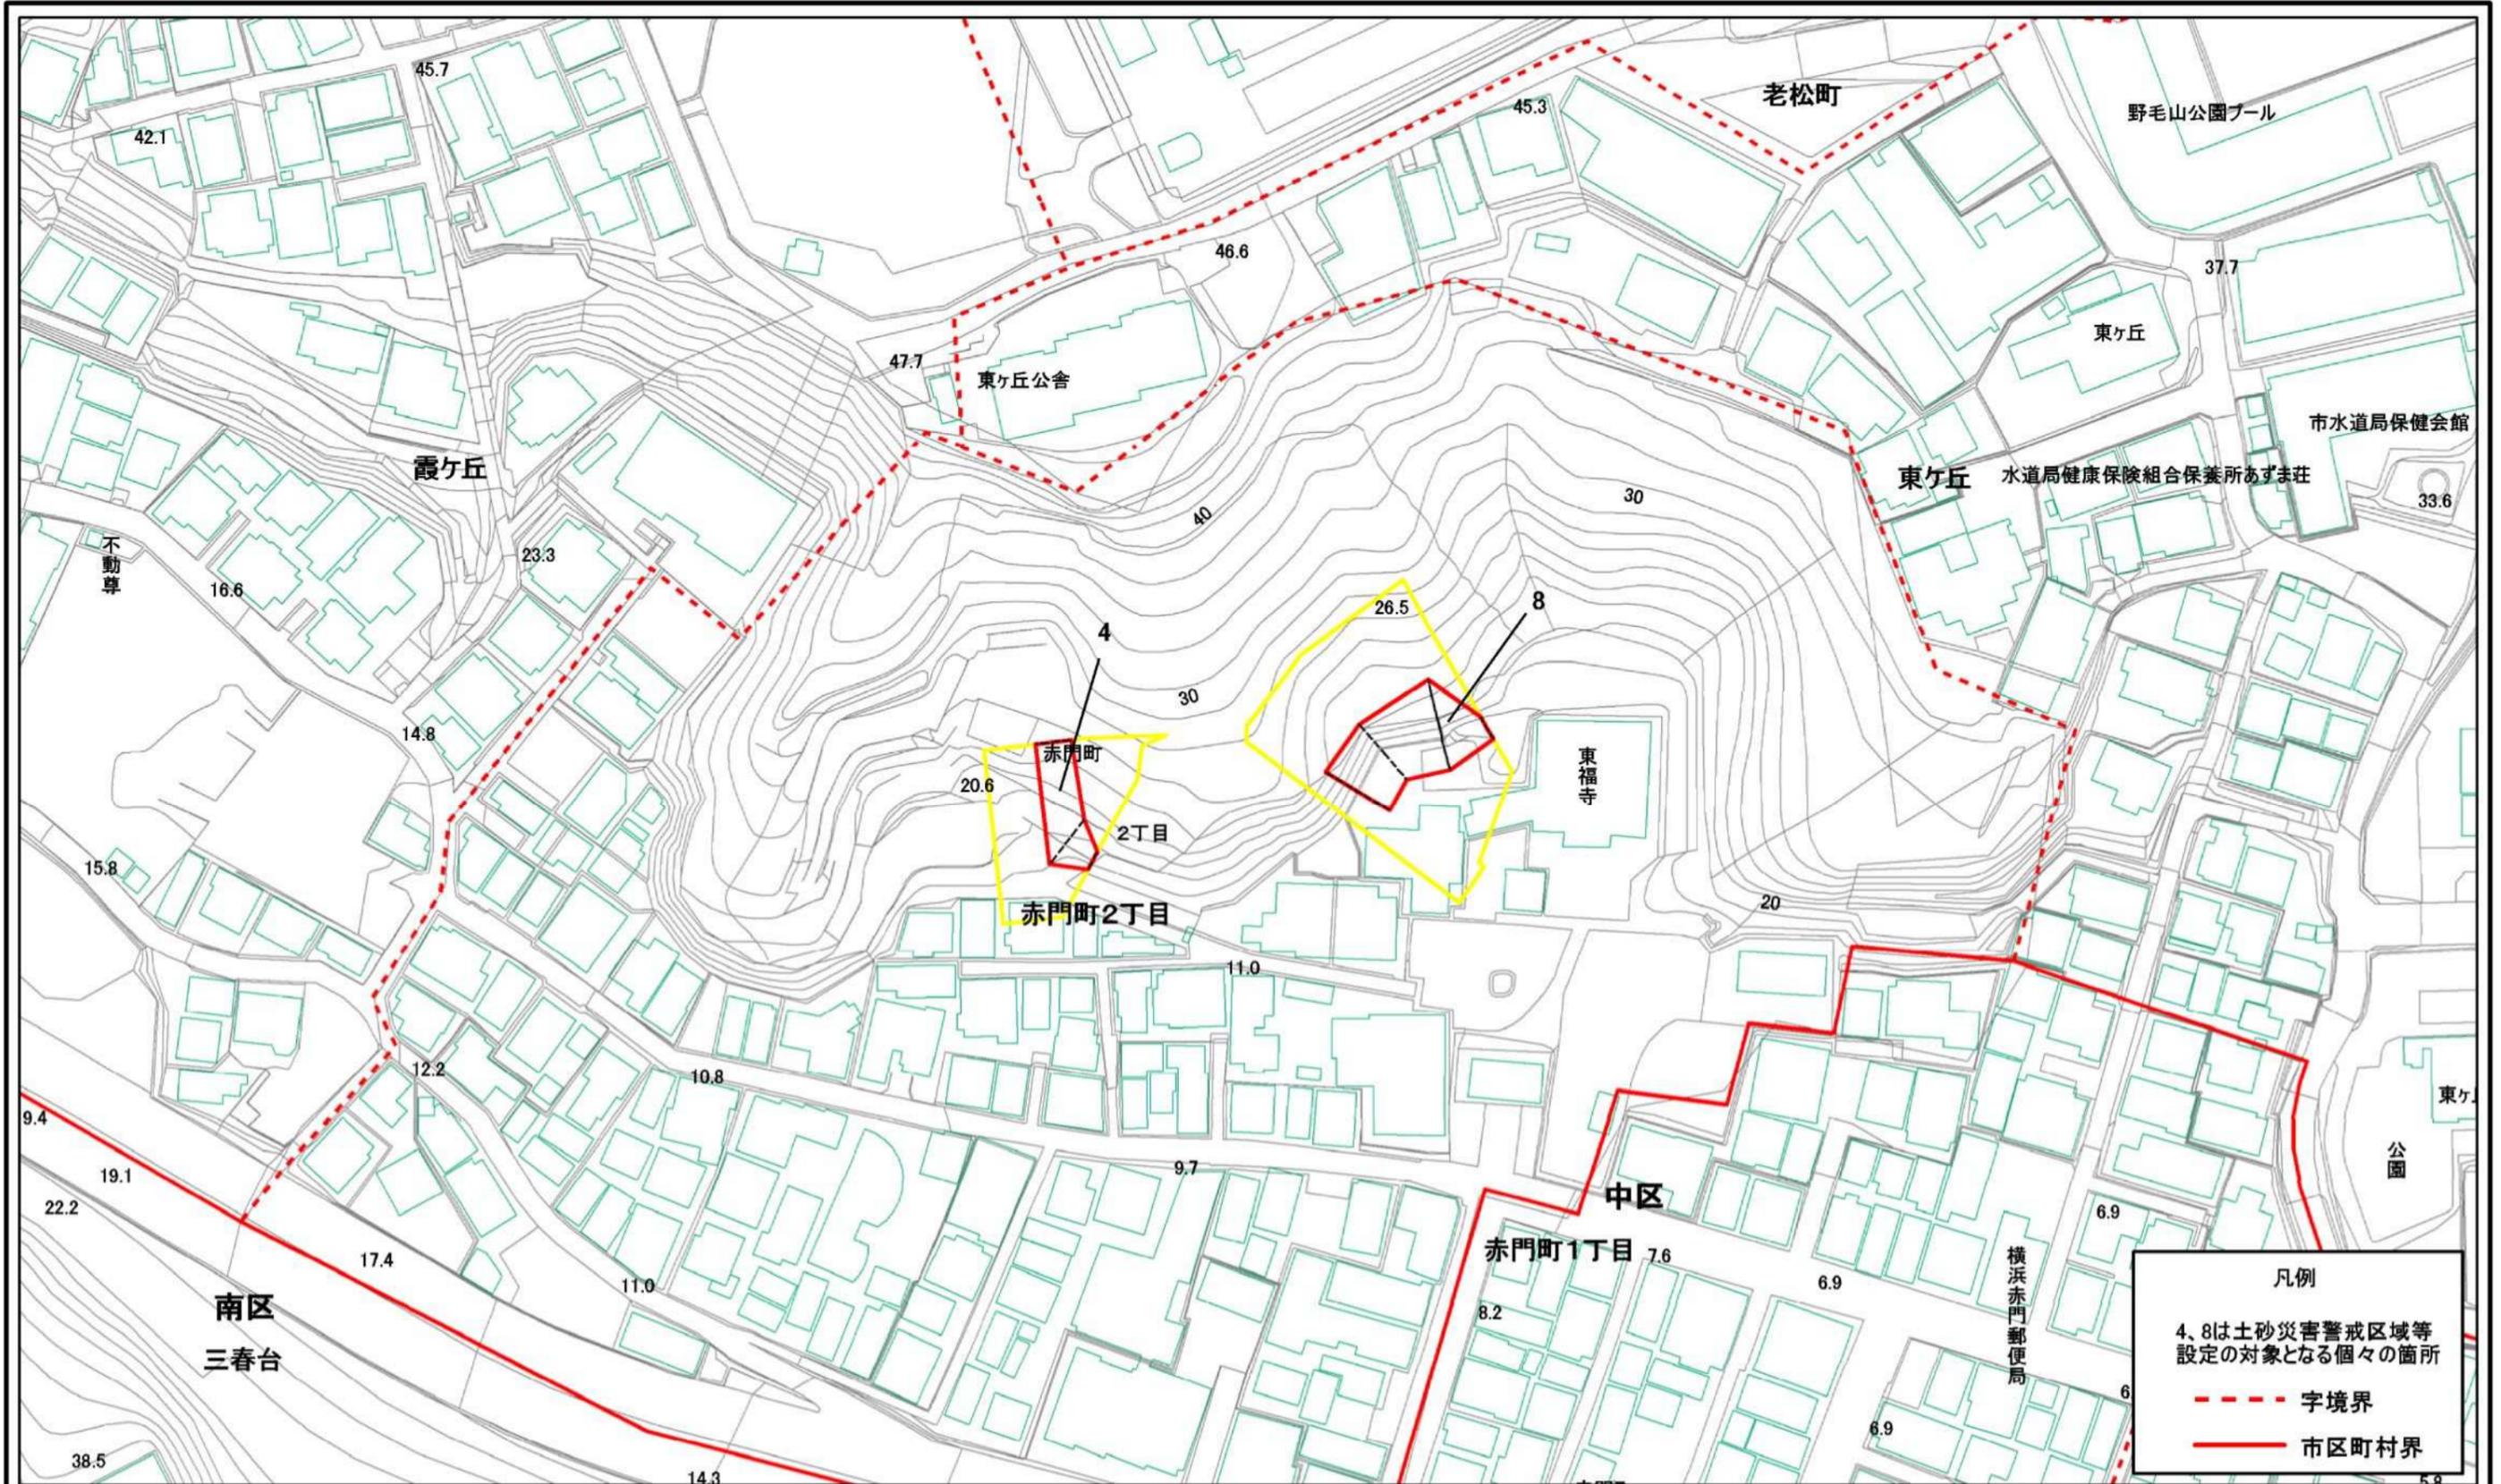
# 土砂災害警戒区域等指定図(その2-1)

土砂災害警戒区域・土砂災害特別警戒区域 区域図	土砂災害防止法施行令第二条の基準に該当する区域		N 縮尺 1:1,000	自然現象の種別	急傾斜地の崩壊	箇所番号	103-H20-040
	土砂災害防止法施行令第三条の基準に該当する区域			告示番号	神奈川県告示第178号	箇所名	赤門町2丁目1
	土砂等の(移動)高さが1m以下の場合、土砂等の移動による力が100kN/m <sup>2</sup> を超える区域			告示年月日	令和3年3月23日	所在地	横浜市西区赤門町2丁目
	土砂等の堆積の高さが3mを超える区域

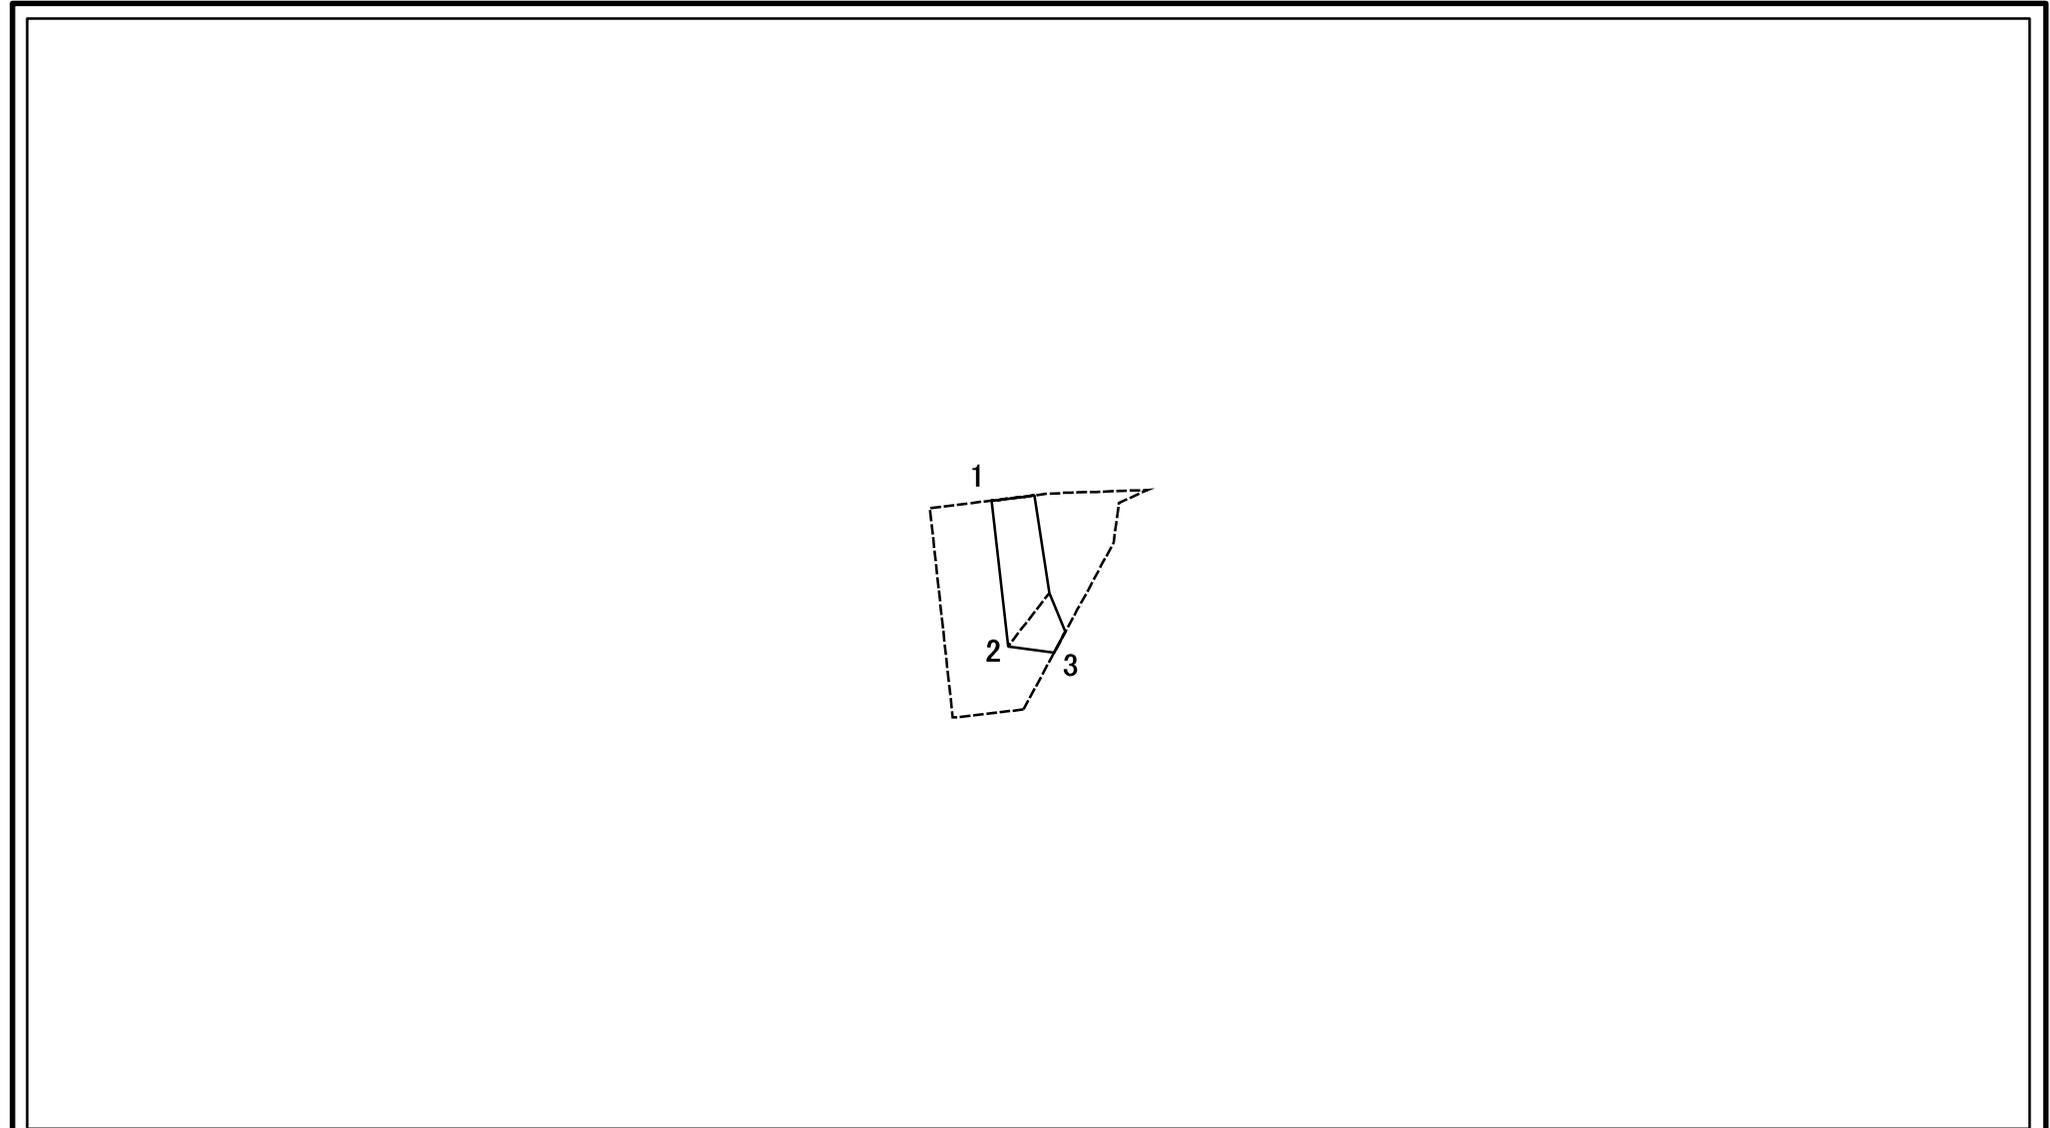
# 土砂災害警戒区域等指定図(その2-3)

図中の数字は横断測線番号を示す

土砂災害特別警戒区域の区域区分図 (急傾斜地の崩壊に伴う土石等の堆積により 建築物の地上部に作用すると想定される力)	土砂災害防止法施行令第二条の基準に該当する区域			N 縮尺 1:1,000	自然現象の種類	急傾斜地の崩壊	箇所番号	103-H20-040-4
	土砂災害防止法 施行令第三条の 基準に該当する 区域	土石等の堆積の高さが3mを超える区域			告示番号	神奈川県告示第178号	箇所名	赤門町2丁目1-4
		それ以外の区域		告示年月日	令和3年3月23日	所在地	横浜市西区赤門町2丁目

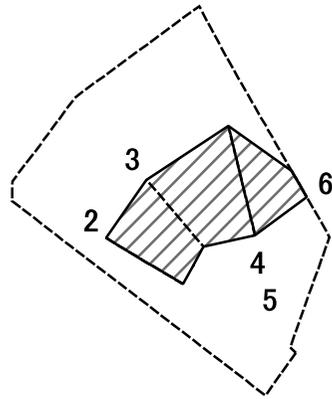
# 土砂災害警戒区域等指定図(その2-2)

図中の数字は横断測線番号を示す

土砂災害特別警戒区域の区域区分図  
(急傾斜地の崩壊に伴う土石等の移動により  
建築物の地上部に作用すると想定される力)

土砂災害防止法施行令第二条の基準に該当する区域	
土砂災害防止法施行令第三条の基準に該当する区域	
それ以外の区域

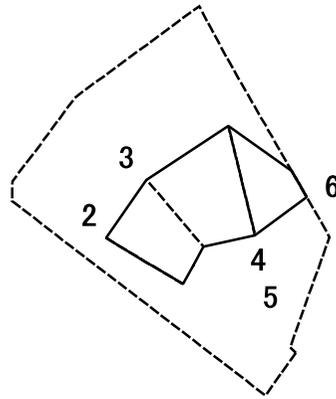
# 土砂災害警戒区域等指定図(その2-3)

図中の数字は横断測線番号を示す

<b>土砂災害特別警戒区域の区域区分図</b> (急傾斜地の崩壊に伴う土石等の堆積により建築物の地上部に作用すると想定される力)	土砂災害防止法施行令第二条の基準に該当する区域		N 縮尺 1:1,000	自然現象の種類	急傾斜地の崩壊	箇所番号	103-H20-040-8
	土砂災害防止法施行令第三条の基準に該当する区域			告示番号	神奈川県告示第178号	箇所名	赤門町2丁目1-8
	それ以外の区域			告示年月日	令和3年3月23日	所在地	横浜市西区赤門町2丁目
