土砂災害警戒区域等指定図(その1)

土砂災害警戒区域・土砂災害特別警戒区域 位置図	自然現象の種類	急傾斜地の崩壊
	箇所番号	103-H20-053
	箇所名	東久保町2
	所在地	横浜市西区東久保町

土砂災害警戒区域等指定図(その2)

土砂災害警戒区域等指定図(その2-1)

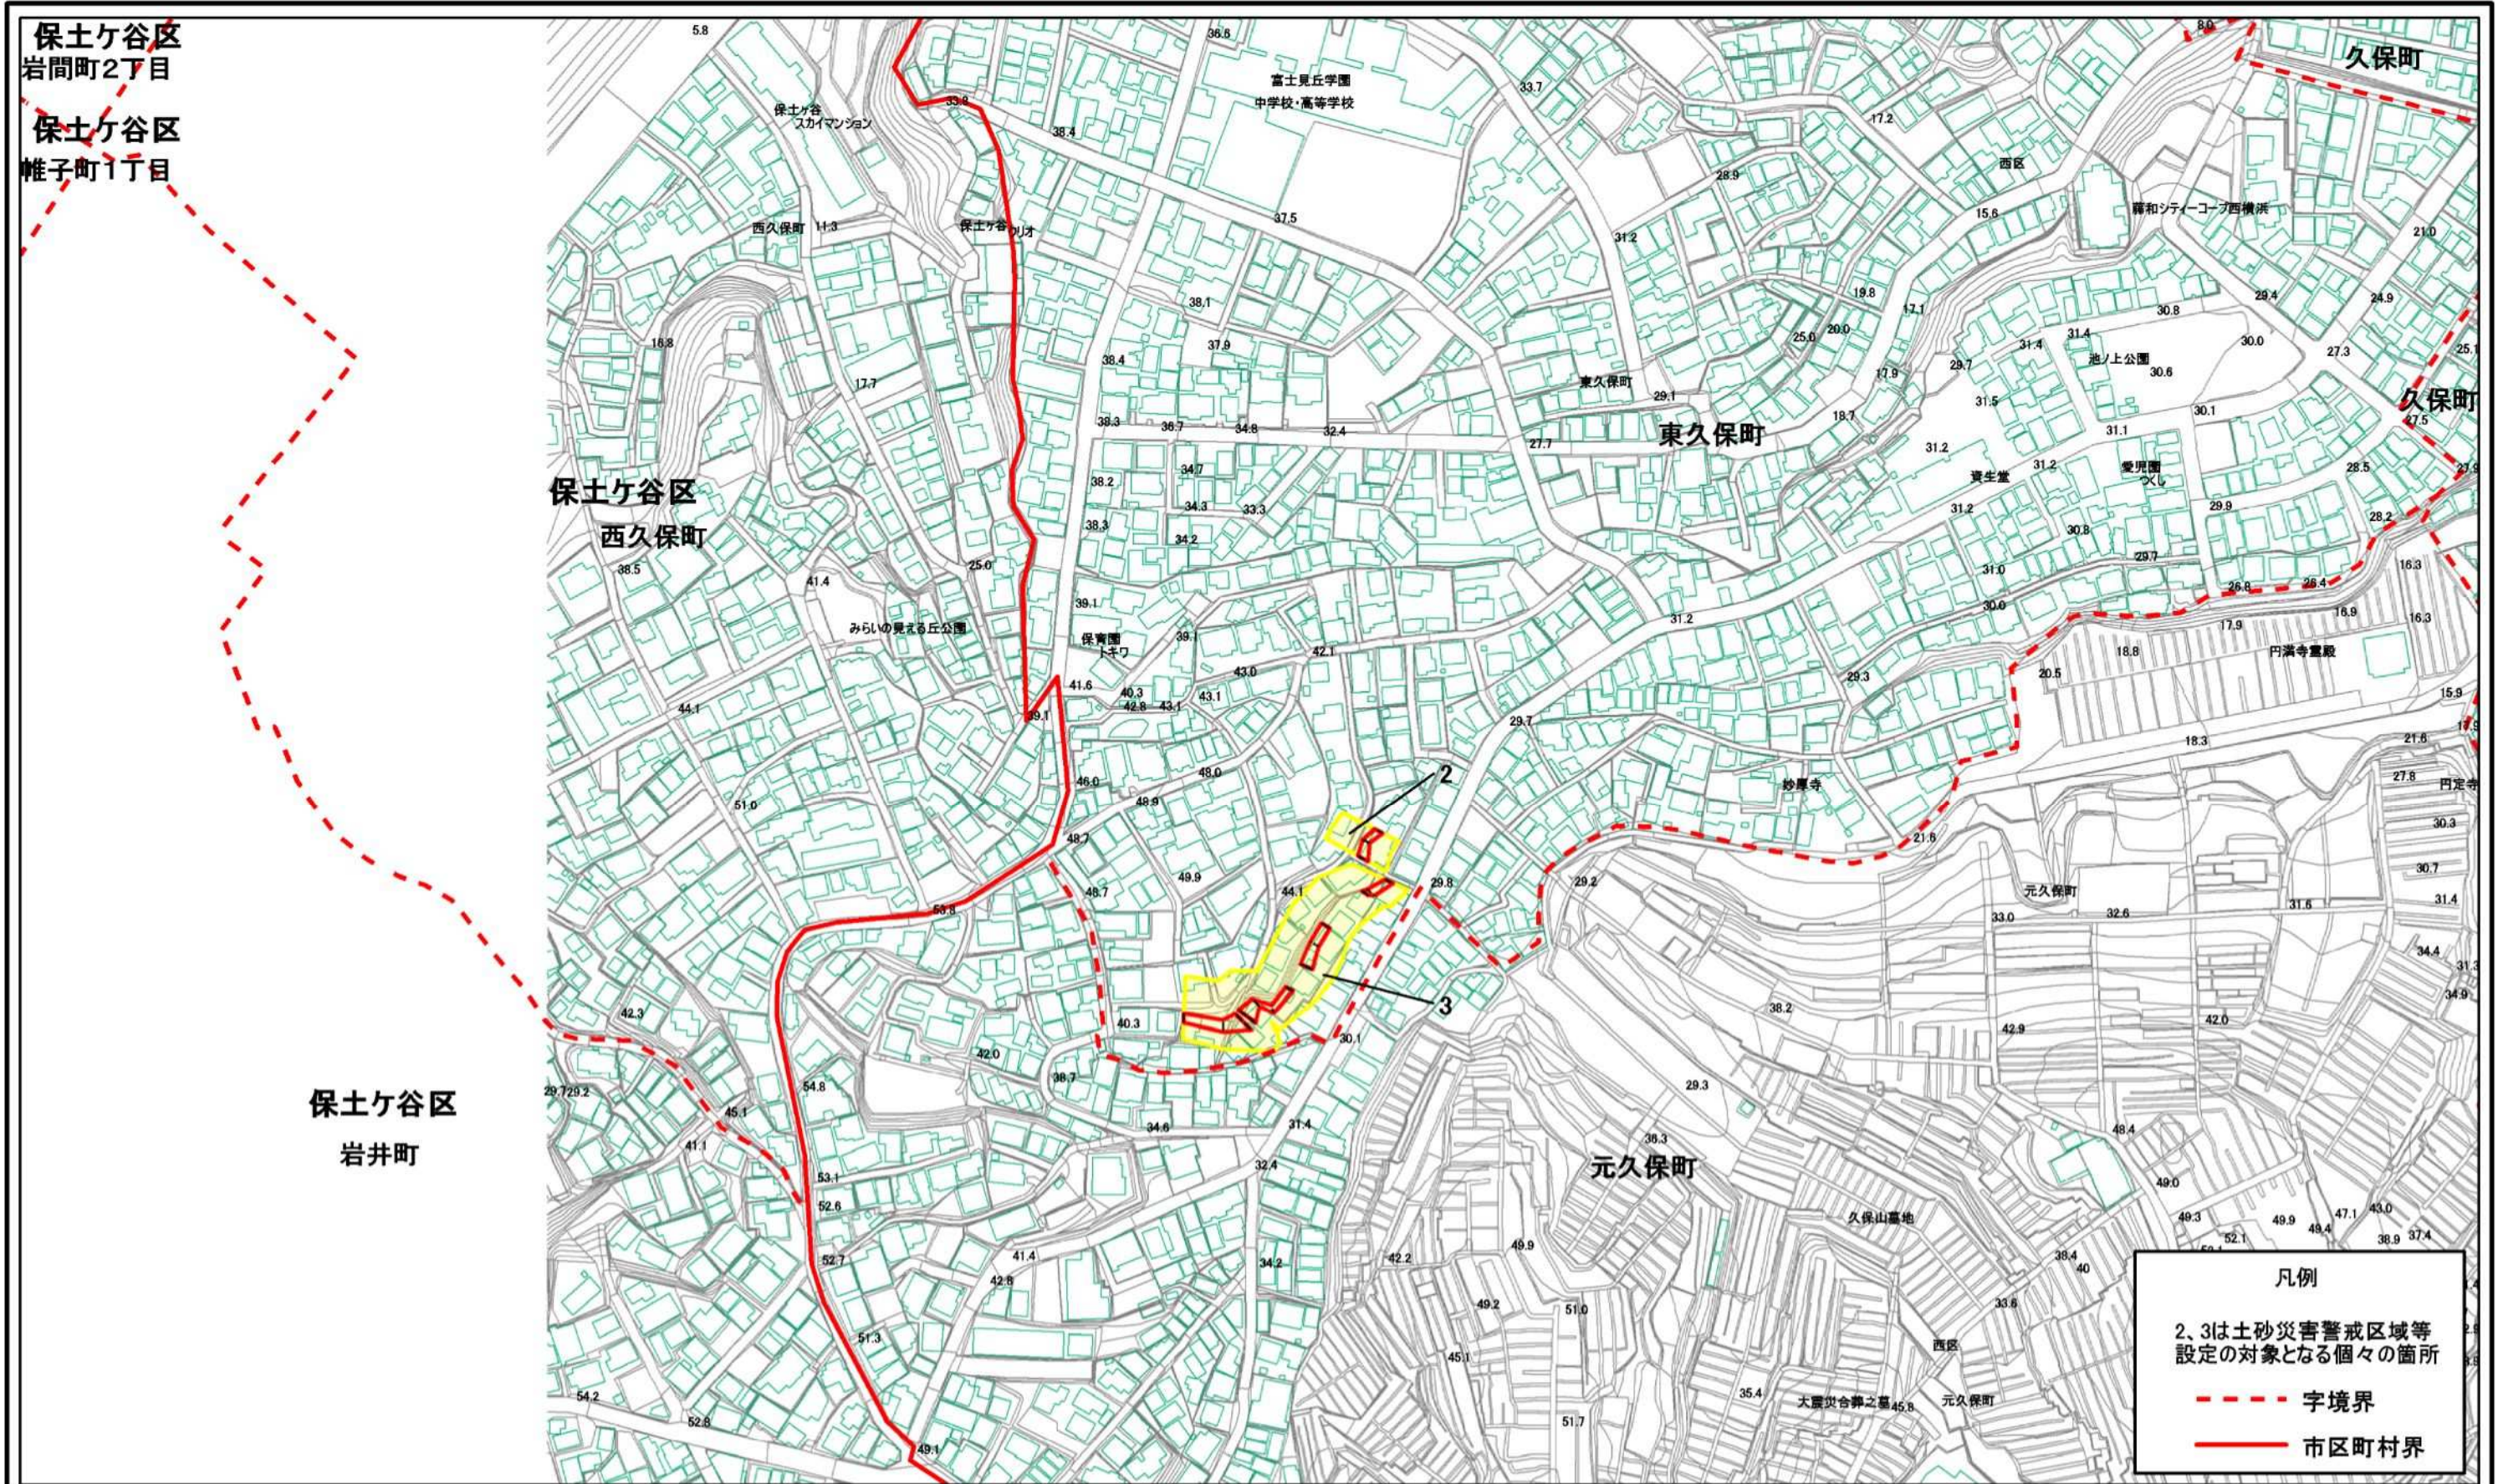
土砂災害警戒区域・土砂災害特別警戒区域 区域図	土砂災害防止法施行令第二条の基準に該当する区域		N 縮尺 1:2,500	自然現象の種類	急傾斜地の崩壊	箇所番号	103-H20-053
	土砂災害防止法施行令第三条の基準に該当する区域			告示番号	神奈川県告示第178号	箇所名	東久保町2
	土砂等の(移動)高さが1m以下の場合、土砂等の移動による力が100kN/m ² を超える区域			告示年月日	令和3年3月23日	所在地	横浜市西区東久保町
	土砂等の堆積の高さが3mを超える区域

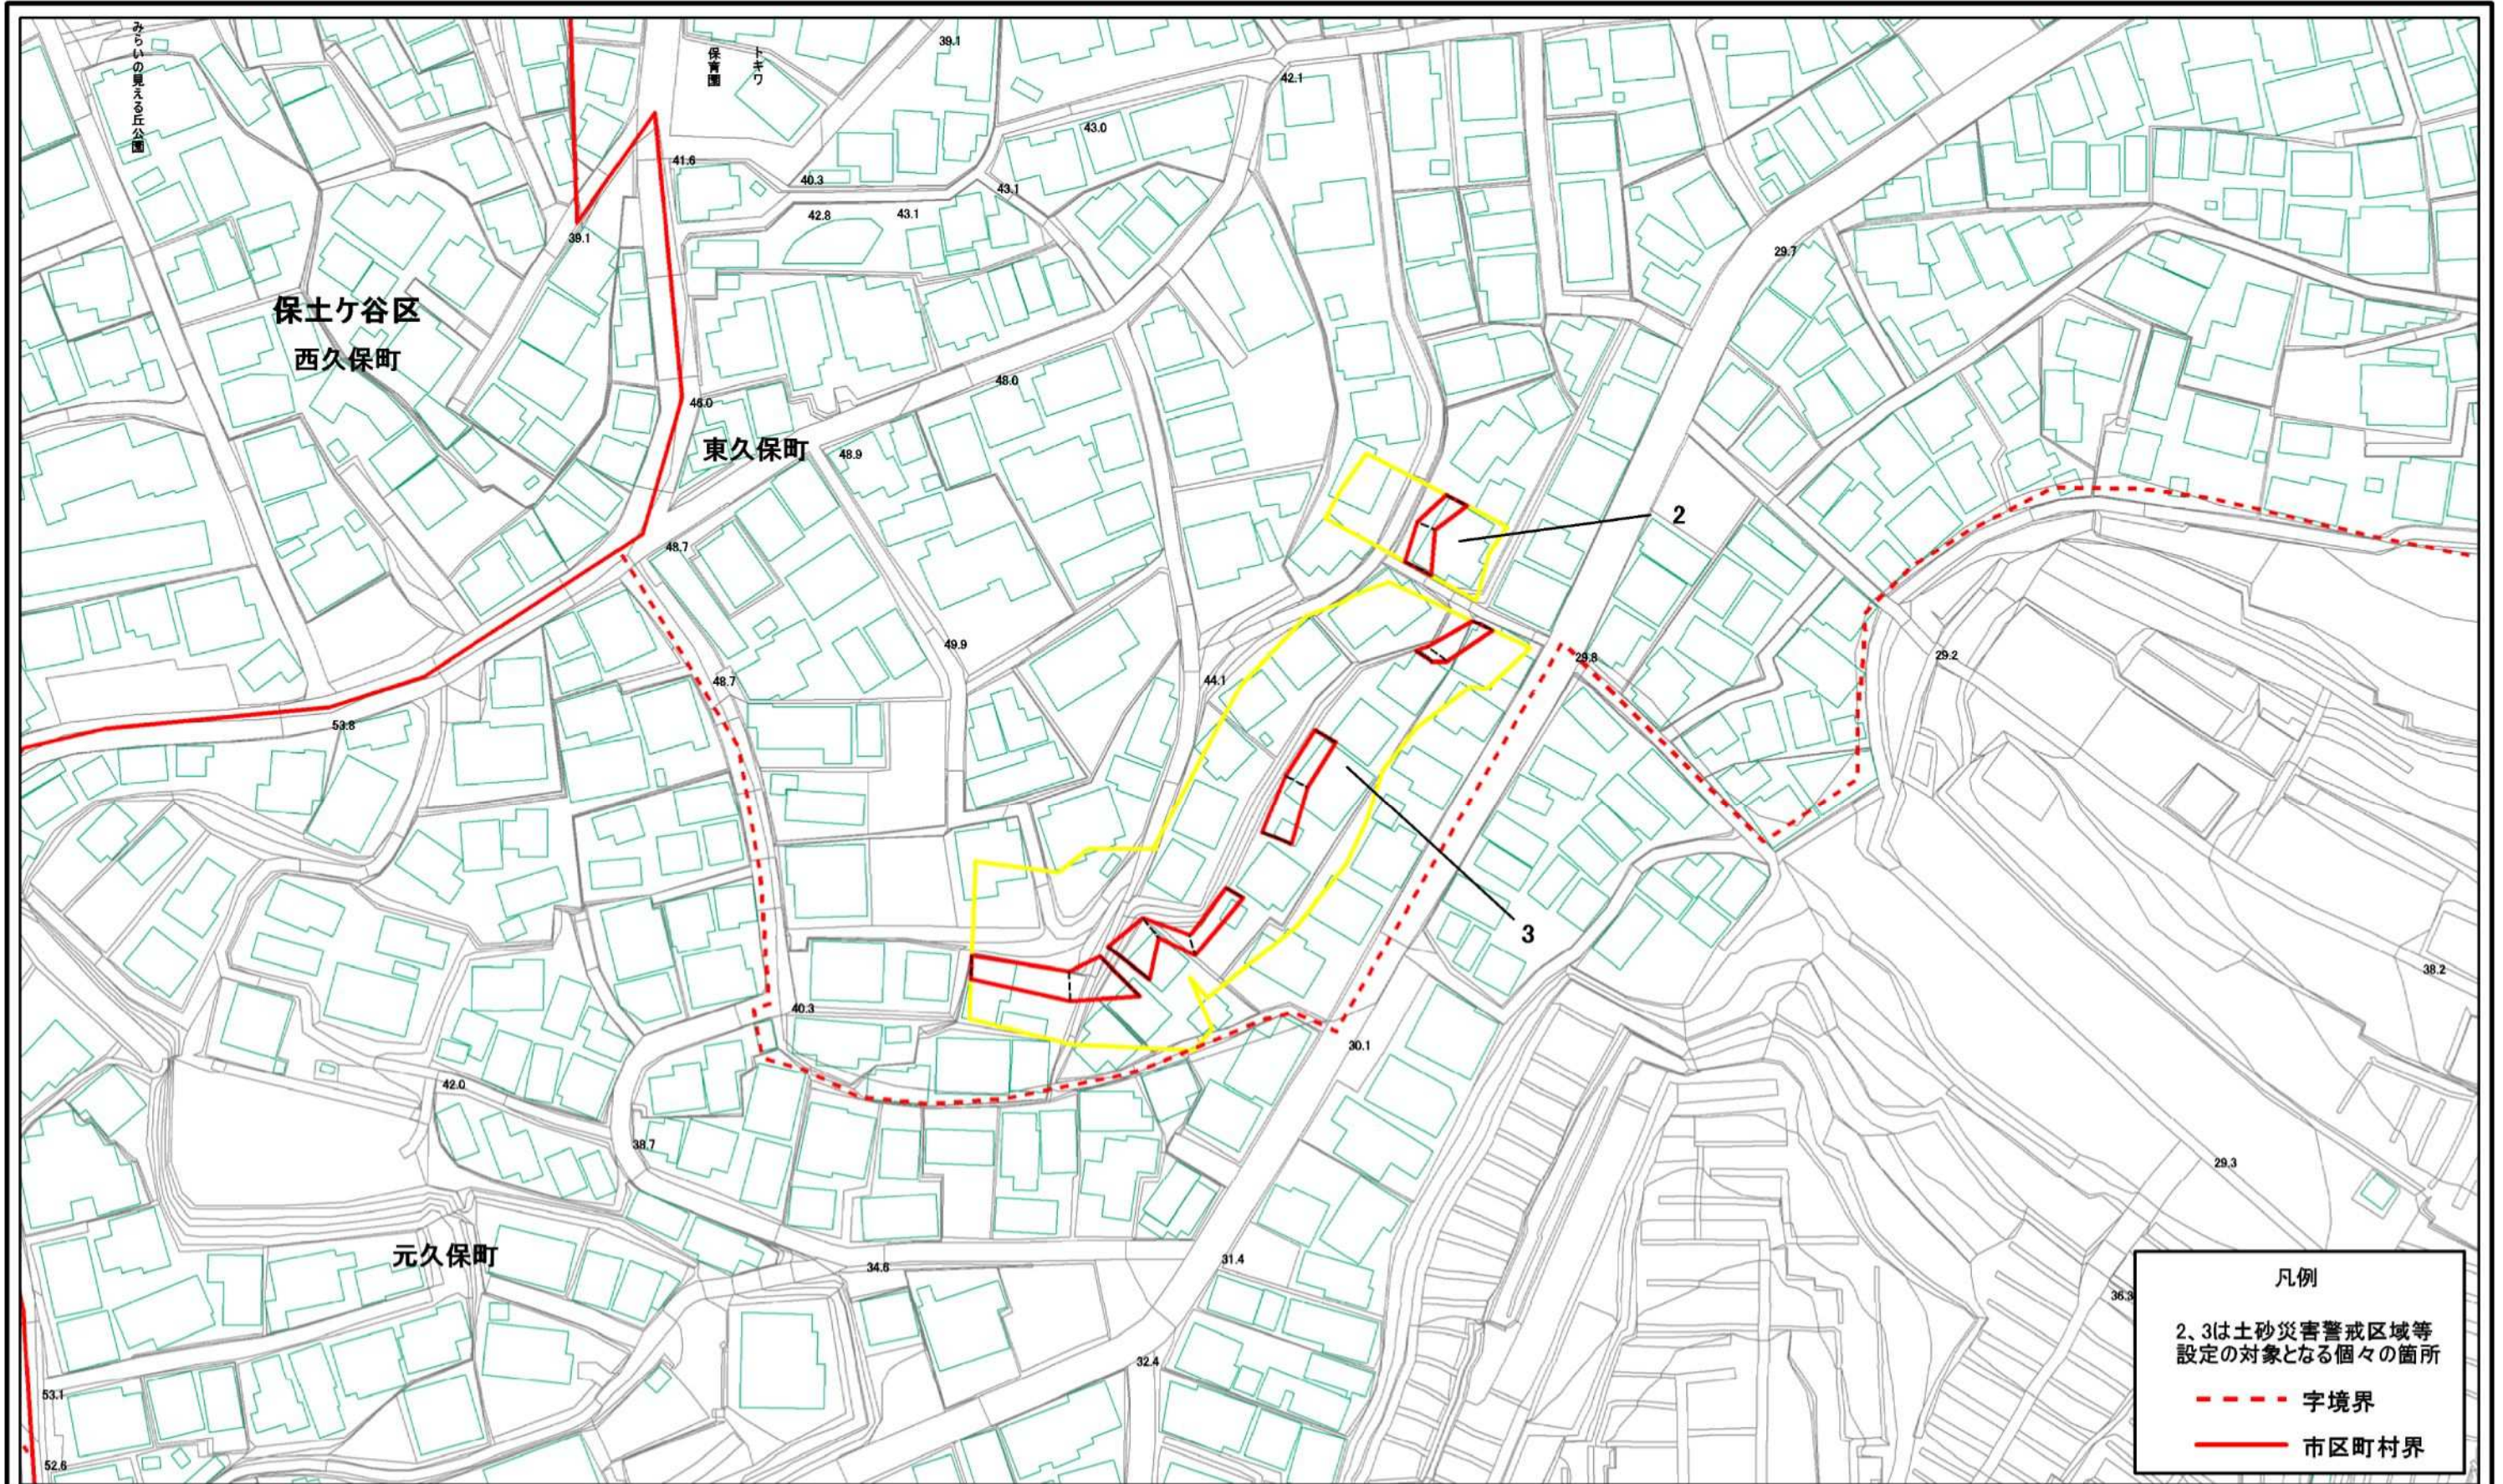
2、3は土砂災害警戒区域等
設定の対象となる個々の箇所

土砂災害警戒区域・土砂災害特別警戒区域 区域図	土砂災害防止法施行令第二条の基準に該当する区域		N 縮尺 1:1,000	自然現象 の種類	急傾斜地の崩壊	箇所番号	103-H20-053
	土砂災害防止法 施行令第三条の 基準に該当する 区域			告示番号	神奈川県告示第178号	箇所名	東久保町2
	土砂等の(移動)高さが1m以下の場合、 土砂等の移動による力が100kN/m ² を超える区域			告示年月日	令和3年3月23日	所在地	横浜市西区東久保町及び 久保町
	土砂等の堆積の高さが3mを超える区域 それ以外の区域

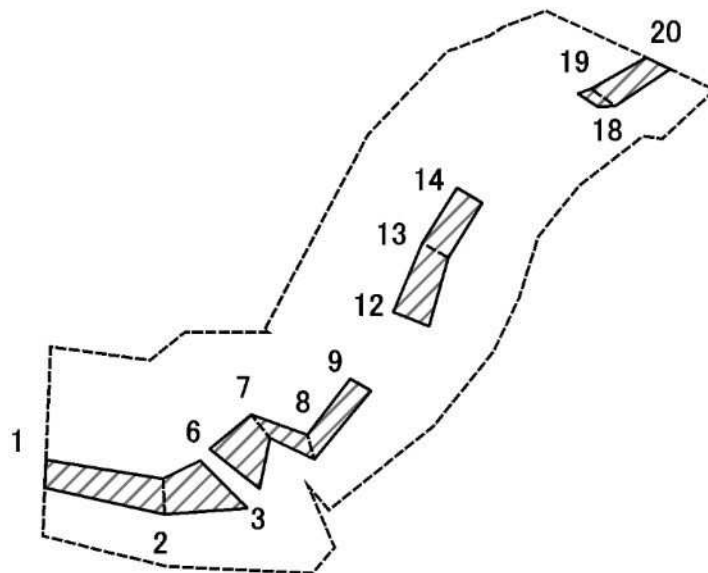
土砂災害警戒区域等指定図(その2-2)

図中の数字は横断測線番号を示す

土砂災害特別警戒区域の区域区分図 (急傾斜地の崩壊に伴う土石等の移動により建築物の地上部に作用すると想定される力)	土砂災害防止法施行令第二条の基準に該当する区域		N 縮尺 1:1,000	自然現象の種類	急傾斜地の崩壊	箇所番号	103-H20-053-3
	土砂災害防止法施行令第三条の基準に該当する区域			告示番号	神奈川県告示第178号	箇所名	東久保町2-3
	それ以外の区域			告示年月日	令和3年3月23日	所在地	横浜市西区東久保町

横断測線の区間	土石等の移動により建築物の地上部に作用すると想定される力				土石等の堆積により建築物の地上部に作用すると想定される力				横断測線の区間	土石等の移動により建築物の地上部に作用すると想定される力				土石等の堆積により建築物の地上部に作用すると想定される力			
	土石等の(移動)高さが1m以下の場合、土石等の移動による力が100kN/m ² を超える区域		それ以外の区域		土石等の堆積の高さが3mを超える区域		それ以外の区域			土石等の(移動)高さが1m以下の場合、土石等の移動による力が100kN/m ² を超える区域		それ以外の区域		土石等の堆積の高さが3mを超える区域		それ以外の区域	
	力の大きさのうち最大のもの (kN/m ²)	土石等の高さ (m)	力の大きさのうち最大のもの (kN/m ²)	土石等の高さ (m)	力の大きさのうち最大のもの (kN/m ²)	土石等の高さ (m)	力の大きさのうち最大のもの (kN/m ²)	土石等の高さ (m)		力の大きさのうち最大のもの (kN/m ²)	土石等の高さ (m)	力の大きさのうち最大のもの (kN/m ²)	土石等の高さ (m)	力の大きさのうち最大のもの (kN/m ²)	土石等の高さ (m)	力の大きさのうち最大のもの (kN/m ²)	土石等の高さ (m)
1 ~ 2	-	-	57.01	0.75	-	-	10.65	1.99	~								
2 ~ 3	-	-	73.14	0.75	-	-	10.77	2.01	~								
4 ~ 5	-	-	-	-	-	-	-	-	~								
6 ~ 7	-	-	69.86	0.75	-	-	11.66	2.18	~								
7 ~ 8	-	-	47.60	0.75	-	-	11.66	2.18	~								
8 ~ 9	-	-	45.40	0.75	-	-	13.04	2.44	~								
10 ~ 11	-	-	-	-	-	-	-	-	~								
12 ~ 13	-	-	53.08	0.75	-	-	13.01	2.43	~

13 ~ 14	-	-	45.37	0.75	-	-	13.01	2.43	~								
15 ~ 16	-	-	-	-	-	-	-	-	~								
16 ~ 17	-	-	-	-	-	-	-	-	~								
18 ~ 19	-	-	48.65	0.75	-	-	11.69	2.19	~								
19 ~ 20	-	-	48.65	0.75	-	-	11.38	2.13	~								
~									~								
~									~								
~									~								
~									~								
~									~								
~									~								
~									~								
~									~								
~									~								
~									~								
~									~								
~									~								
~									~

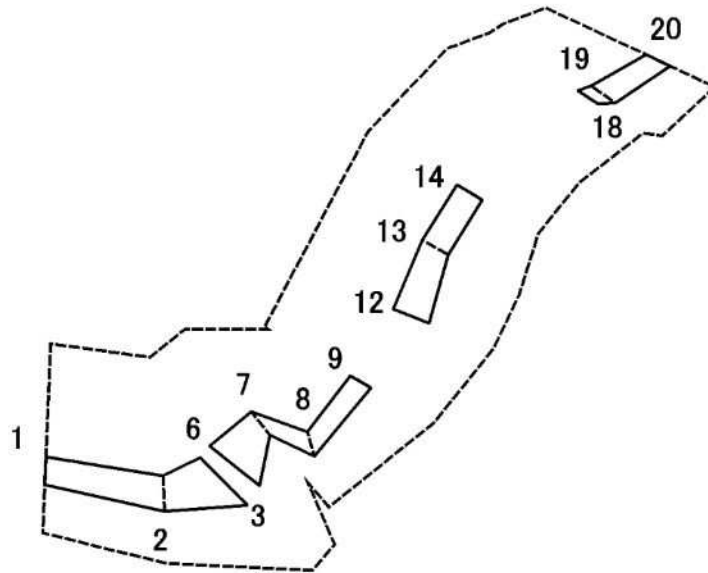
土砂災害警戒区域等指定図(その2-3)

図中の数字は横断測線番号を示す

土砂災害特別警戒区域の区域区分図
 (急傾斜地の崩壊に伴う土石等の堆積により
 建築物の地上部に作用すると想定される力)

土砂災害防止法施行令第二条の基準に該当する区域	
土砂災害防止法施行令第三条の基準に該当する区域	
それ以外の区域
