# 土砂災害警戒区域等指定図(その2-1)

土砂災害警戒区域・土砂災害特別警戒区域 区域図	土砂災害防止法施行令第二条の基準に該当する区域		N 縮尺 1:1,000	自然現象の種類	急傾斜地の崩壊	箇所番号	105-H19-065
	土砂災害防止法施行令第三条の基準に該当する区域			告示番号	神奈川県告示第427号	箇所名	八幡町1
	土砂等の(移動)高さが1m以下の場合、土砂等の移動による力が100kN/mを超える区域			告示年月日	平成30年9月11日	所在地	横浜市南区八幡町、平楽及び中村町2丁目
	土砂等の堆積の高さが3mを超える区域						
それ以外の区域

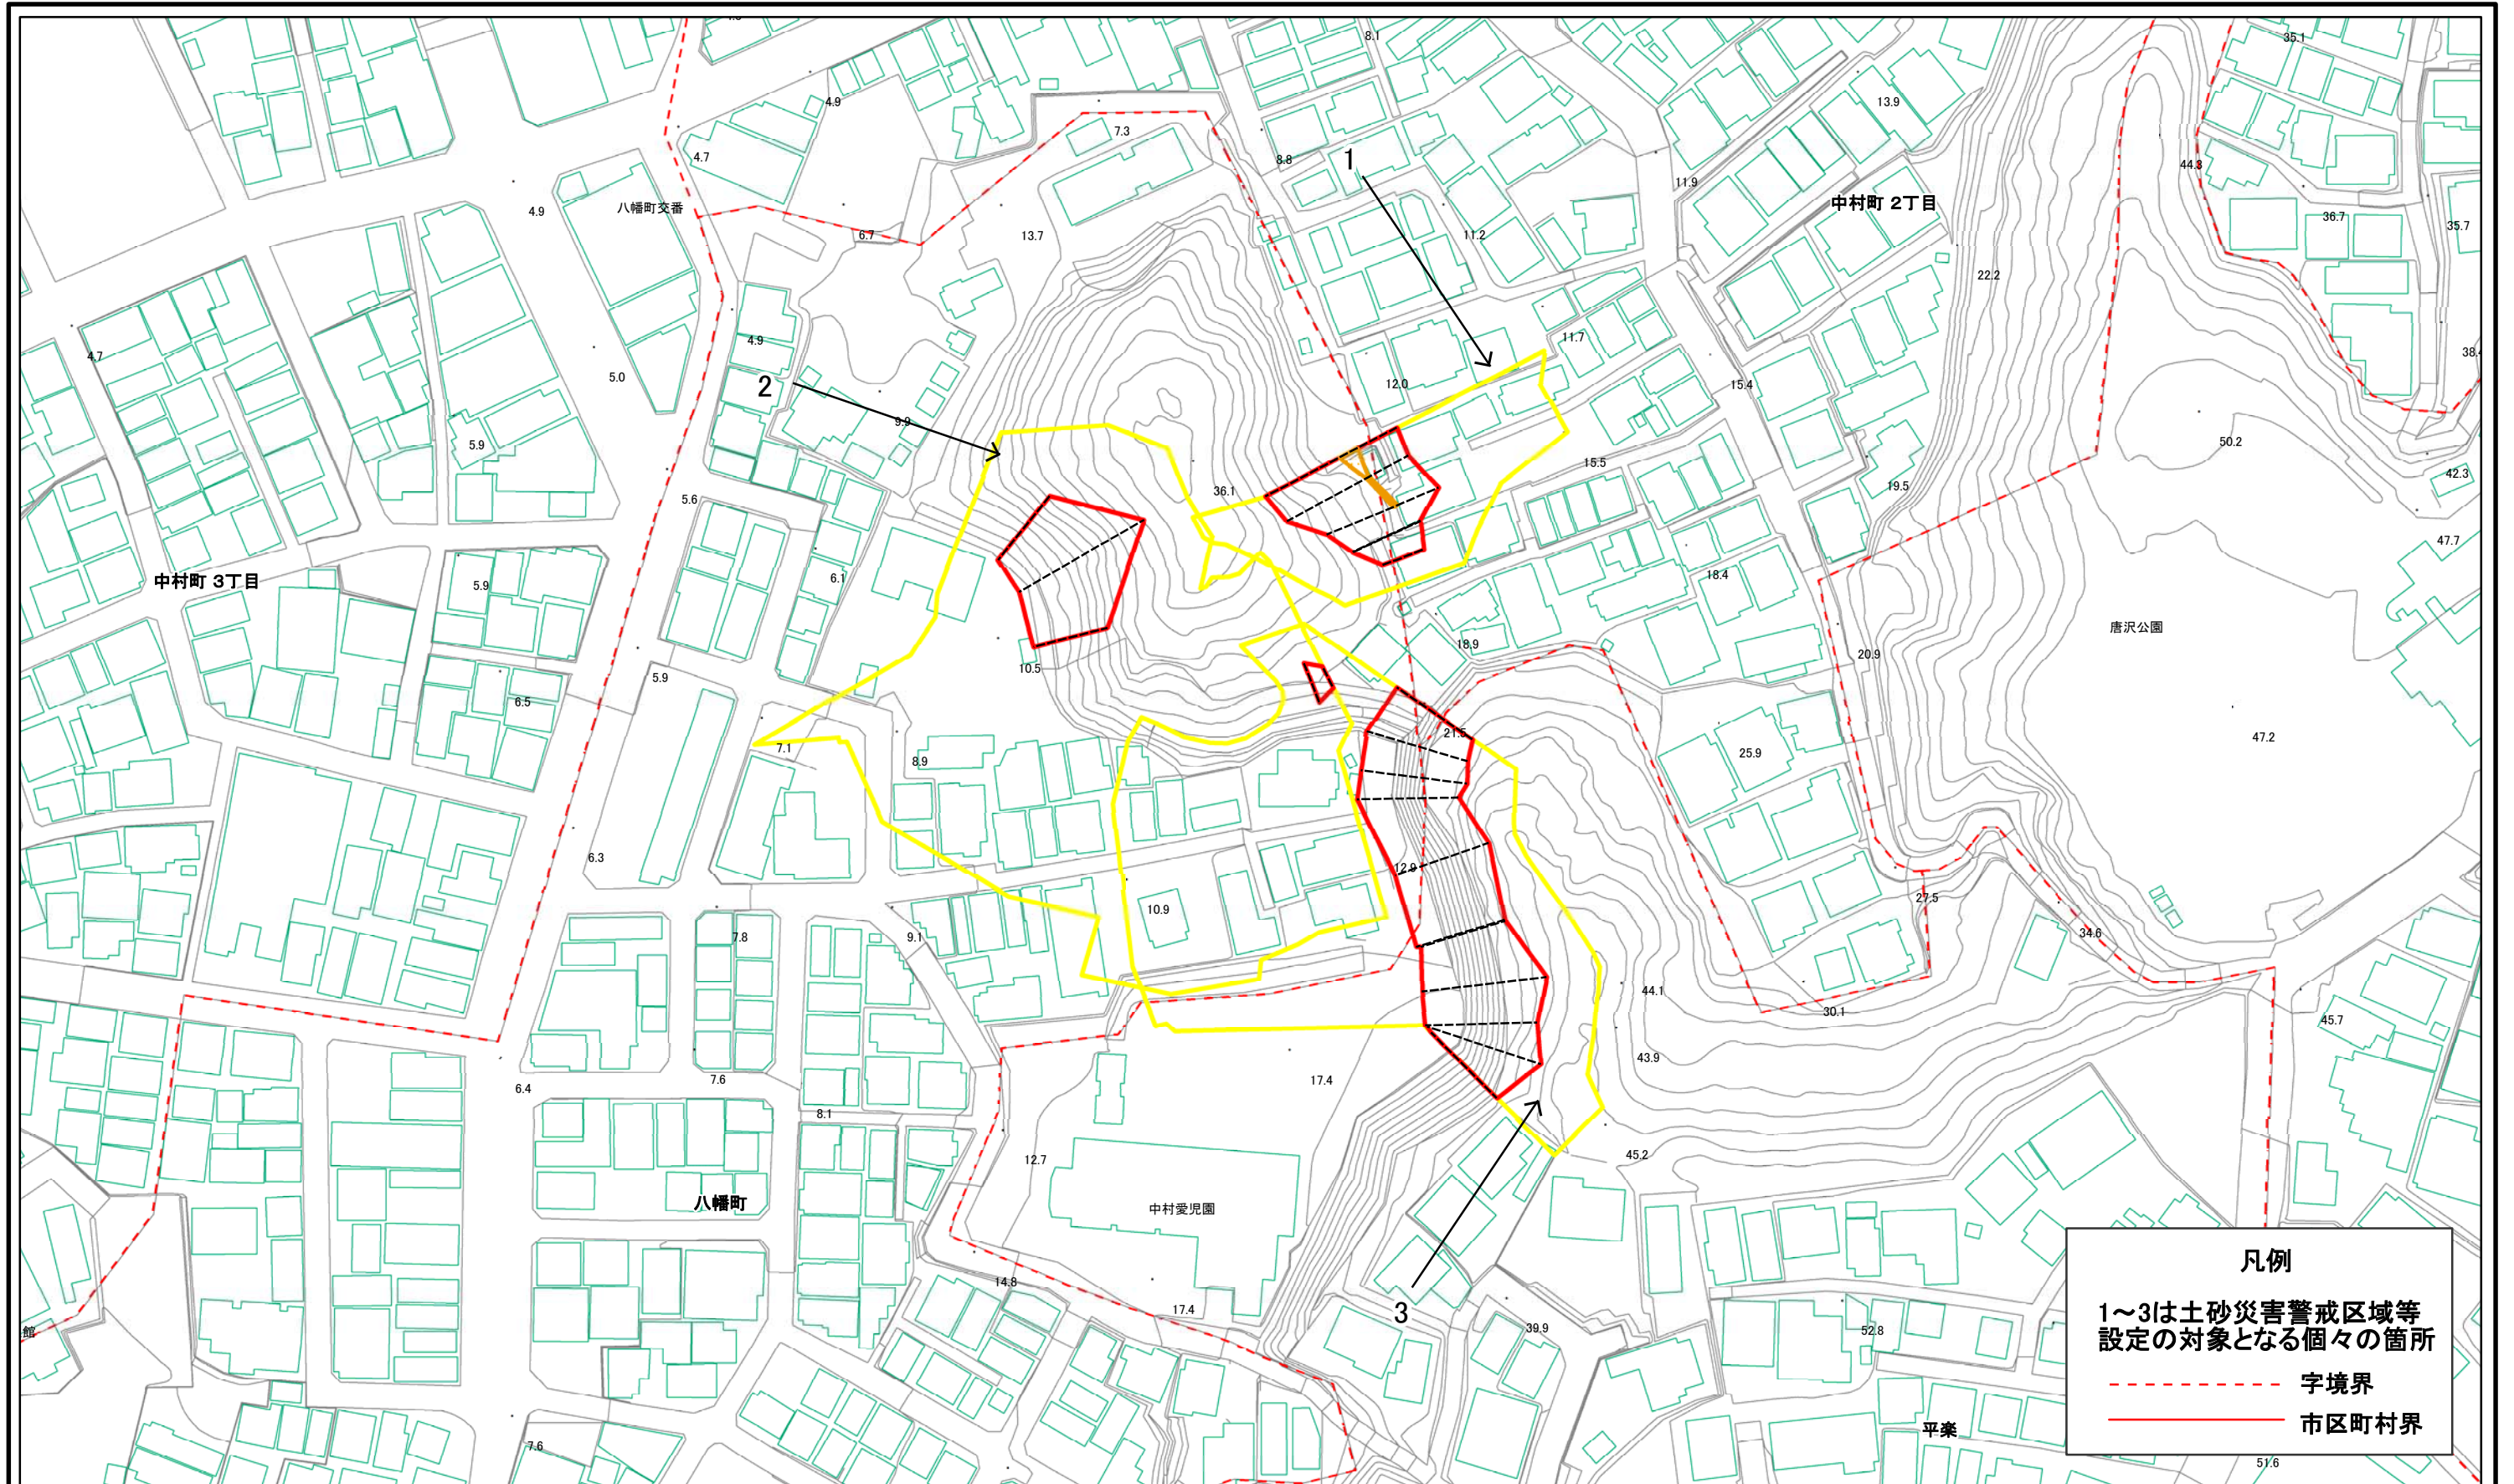
1~3は土砂災害警戒区域等  
設定の対象となる個々の箇所

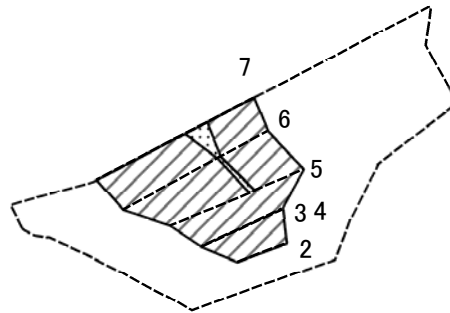
# 土砂災害警戒区域等指定図(その2-2)

図中の数字は横断測線番号を示す

土砂災害特別警戒区域の区域区分図  
(急傾斜地の崩壊に伴う土石等の移動により  
建築物の地上部に作用すると想定される力)

横断測線の区間	土石等の移動により建築物の地上部に作用すると想定される力				土石等の堆積により建築物の地上部に作用すると想定される力				横断測線の区間	土石等の移動により建築物の地上部に作用すると想定される力				土石等の堆積により建築物の地上部に作用すると想定される力			
	土石等の(移動)高さが1m以下の場合、土石等の移動による力が100kN/m <sup>2</sup> を超える区域		それ以外の区域		土石等の堆積の高さが3mを超える区域		それ以外の区域			土石等の(移動)高さが1m以下の場合、土石等の移動による力が100kN/m <sup>2</sup> を超える区域		それ以外の区域		土石等の堆積の高さが3mを超える区域		それ以外の区域	
	力の大きさのうち最大のもの(kN/m <sup>2</sup> )	土石等の高さ(m)	力の大きさのうち最大のもの(kN/m <sup>2</sup> )	土石等の高さ(m)	力の大きさのうち最大のもの(kN/m <sup>2</sup> )	土石等の高さ(m)	力の大きさのうち最大のもの(kN/m <sup>2</sup> )	土石等の高さ(m)		力の大きさのうち最大のもの(kN/m <sup>2</sup> )	土石等の高さ(m)	力の大きさのうち最大のもの(kN/m <sup>2</sup> )	土石等の高さ(m)	力の大きさのうち最大のもの(kN/m <sup>2</sup> )	土石等の高さ(m)	力の大きさのうち最大のもの(kN/m <sup>2</sup> )	土石等の高さ(m)
1 ~ 2	-	-	-	-	-	-	-	-	~								
2 ~ 3	-	-	84.64	0.75	-	-	10.15	1.90	~								
4 ~ 5	-	-	100.00	0.75	-	-	11.87	2.22	~								
5 ~ 6	101.45	0.75	100.00	0.75	-	-	12.25	2.29	~								
6 ~ 7	104.64	0.75	100.00	0.75	-	-	12.44	2.32	~

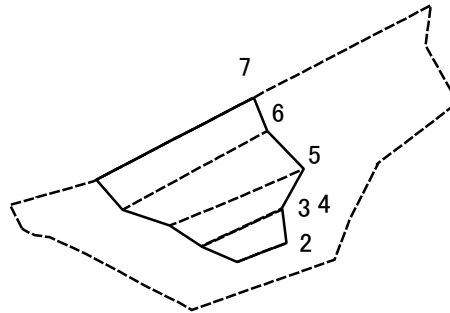
# 土砂災害警戒区域等指定図(その2-3)

図中の数字は横断測線番号を示す

土砂災害特別警戒区域の区域区分図  
(急傾斜地の崩壊に伴う土石等の堆積により  
建築物の地上部に作用すると想定される力)

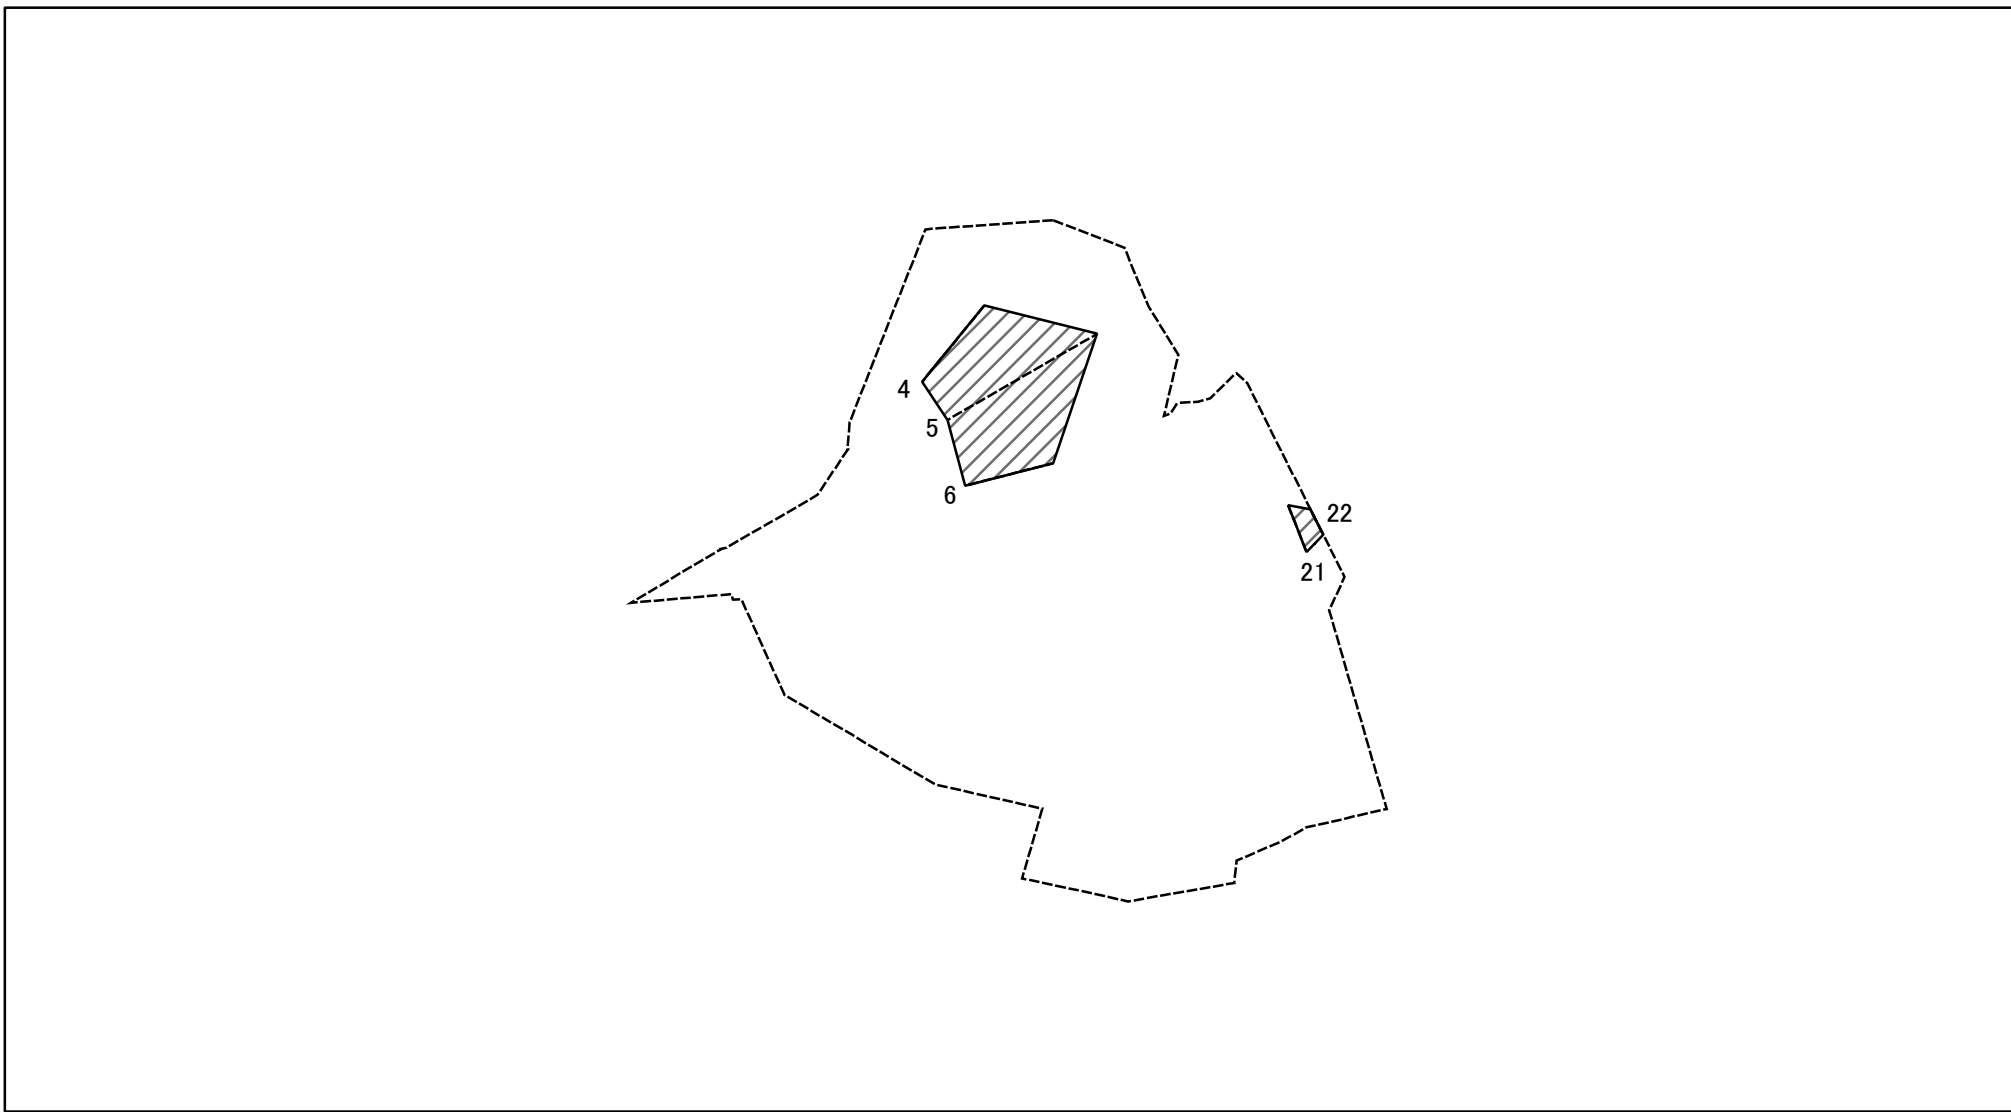
# 土砂災害警戒区域等指定図(その2-2)

図中の数字は横断測線番号を示す

<b>土砂災害特別警戒区域の区域区分図</b> (急傾斜地の崩壊に伴う土石等の移動により 建築物の地上部に作用すると想定される力)	土砂災害防止法施行令第二条の基準に該当する区域		N 縮尺 1:1,000	自然現象の種類	急傾斜地の崩壊	箇所番号	105-H19-065-2
	土砂災害防止法施行令第三条の基準に該当する区域			告示番号	神奈川県告示第427号	箇所名	八幡町1
	それ以外の区域			告示年月日	平成30年9月11日	所在地	横浜市南区八幡町

横断測線の区間	土石等の移動により建築物の地上部に作用すると想定される力				土石等の堆積により建築物の地上部に作用すると想定される力				横断測線の区間	土石等の移動により建築物の地上部に作用すると想定される力				土石等の堆積により建築物の地上部に作用すると想定される力			
	土石等の(移動)高さが1m以下の場合、土石等の移動による力が100kN/m <sup>2</sup> を超える区域		それ以外の区域		土石等の堆積の高さが3mを超える区域		それ以外の区域			土石等の(移動)高さが1m以下の場合、土石等の移動による力が100kN/m <sup>2</sup> を超える区域		それ以外の区域		土石等の堆積の高さが3mを超える区域		それ以外の区域	
	力の大きさのうち最大のもの(kN/m <sup>2</sup> )	土石等の高さ(m)	力の大きさのうち最大のもの(kN/m <sup>2</sup> )	土石等の高さ(m)	力の大きさのうち最大のもの(kN/m <sup>2</sup> )	土石等の高さ(m)	力の大きさのうち最大のもの(kN/m <sup>2</sup> )	土石等の高さ(m)		力の大きさのうち最大のもの(kN/m <sup>2</sup> )	土石等の高さ(m)	力の大きさのうち最大のもの(kN/m <sup>2</sup> )	土石等の高さ(m)	力の大きさのうち最大のもの(kN/m <sup>2</sup> )	土石等の高さ(m)	力の大きさのうち最大のもの(kN/m <sup>2</sup> )	土石等の高さ(m)
1 ~ 2	-	-	-	-	-	-	-	-	~								
3 ~ 4	-	-	-	-	-	-	-	-	~								
4 ~ 5	-	-	100.00	0.75	-	-	15.87	2.96	~								
5 ~ 6	-	-	100.00	0.75	-	-	15.87	2.96	~								
7 ~ 8	-	-	-	-	-	-	-	-	~								
9 ~ 10	-	-	-	-	-	-	-	-	~

10 ~ 11	-	-	-	-	-	-	-	-	~								
11 ~ 12	-	-	-	-	-	-	-	-	~								
12 ~ 13	-	-	-	-	-	-	-	-	~								
13 ~ 14	-	-	-	-	-	-	-	-	~								
14 ~ 15	-	-	-	-	-	-	-	-	~								
15 ~ 16	-	-	-	-	-	-	-	-	~								
16 ~ 17	-	-	-	-	-	-	-	-	~								
17 ~ 18	-	-	-	-	-	-	-	-	~								
18 ~ 19	-	-	-	-	-	-	-	-	~								
19 ~ 20	-	-	-	-	-	-	-	-	~								
20 ~ 21	-	-	-	-	-	-	-	-	~								
21 ~ 22	-	-	60.26	0.75	-	-	8.40	1.57	~								
~									~								
~									~								
~									~								
~									~								
~									~								
~									~								
~									~								
~									~								
~									~								
~									~

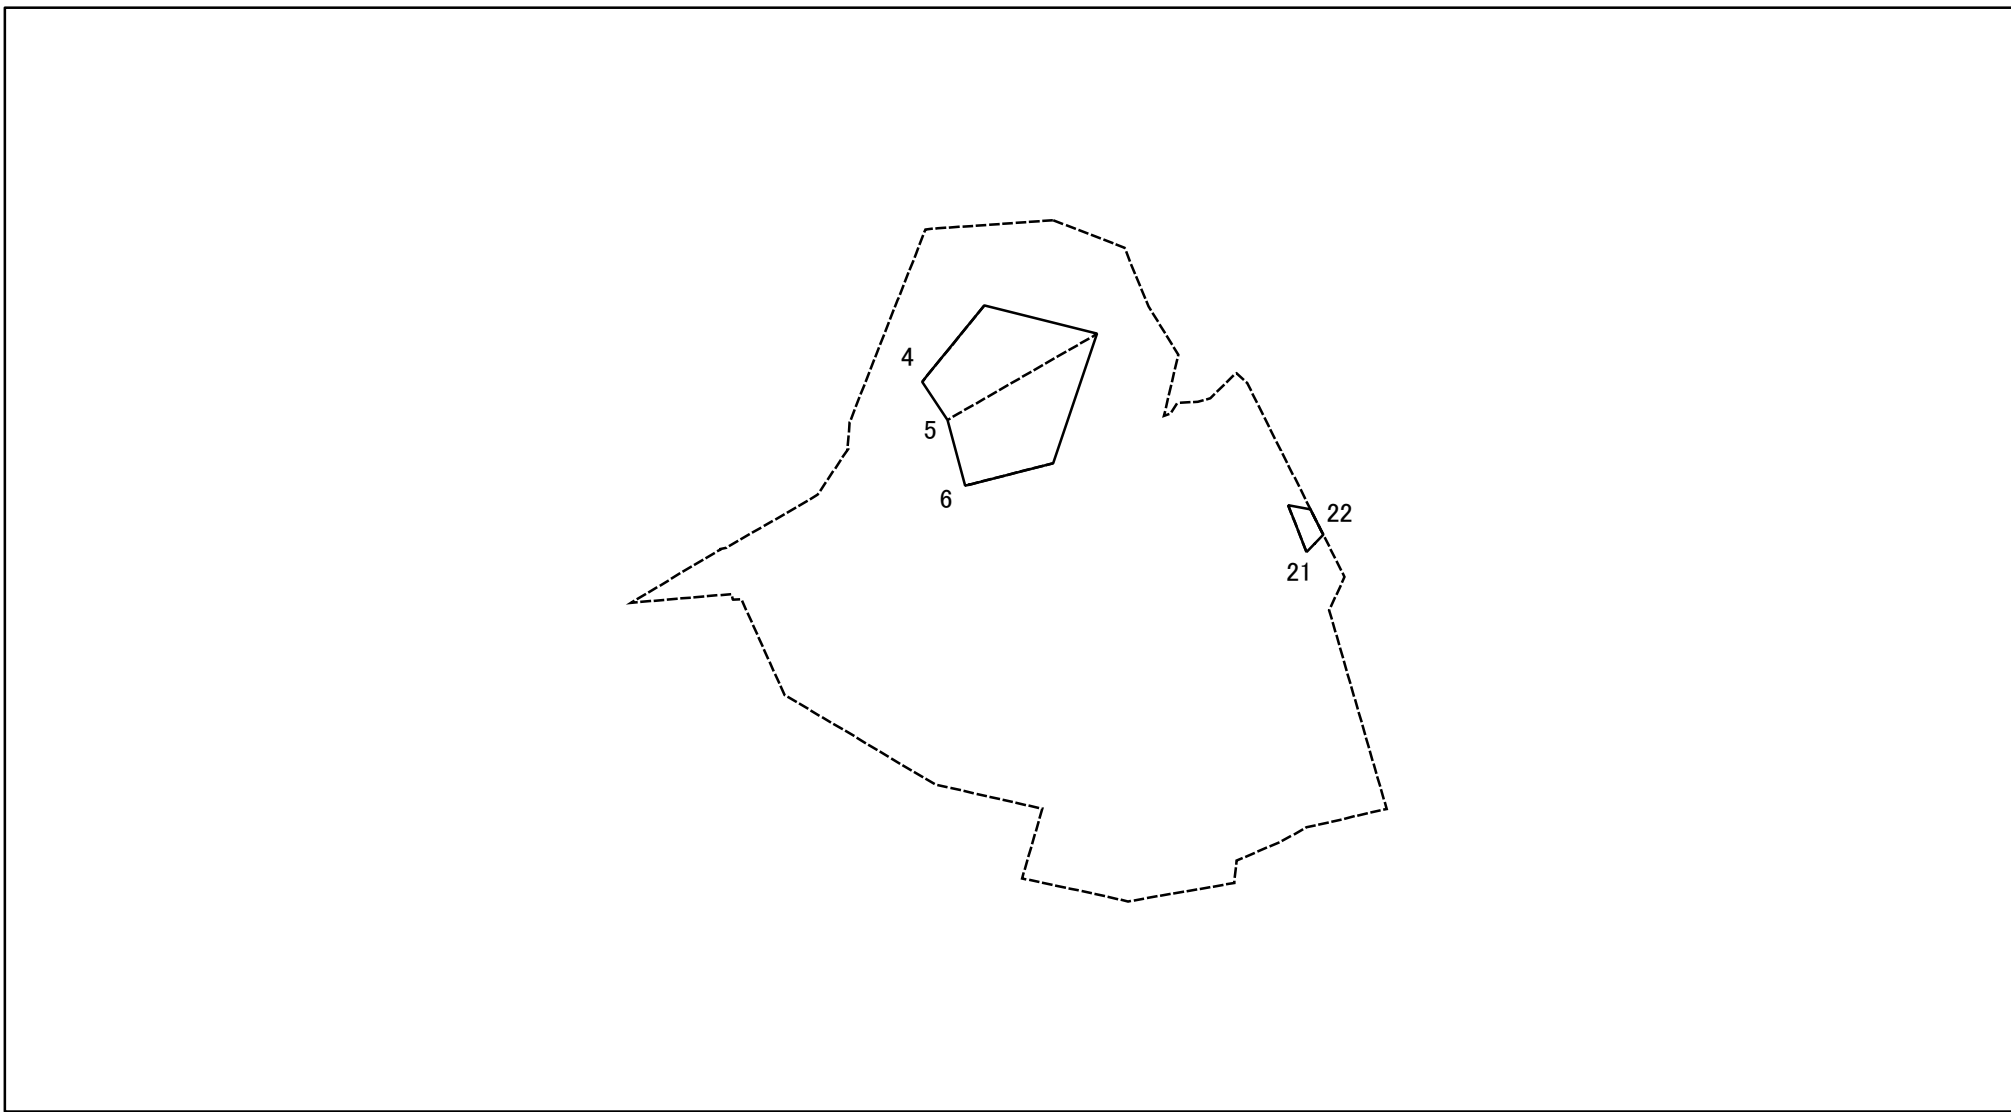
# 土砂災害警戒区域等指定図(その2-3)

図中の数字は横断測線番号を示す

<b>土砂災害特別警戒区域の区域区分図</b> (急傾斜地の崩壊に伴う土石等の堆積により建築物の地上部に作用すると想定される力)	土砂災害防止法施行令第二条の基準に該当する区域			N 縮尺 1:1,000	自然現象の種類	急傾斜地の崩壊	箇所番号	105-H19-065-2
	土砂災害防止法施行令第三条の基準に該当する区域	土石等の堆積の高さが3mを超える区域			告示番号	神奈川県告示第427号	箇所名	八幡町1
		それ以外の区域		告示年月日	平成30年9月11日	所在地	横浜市南区八幡町

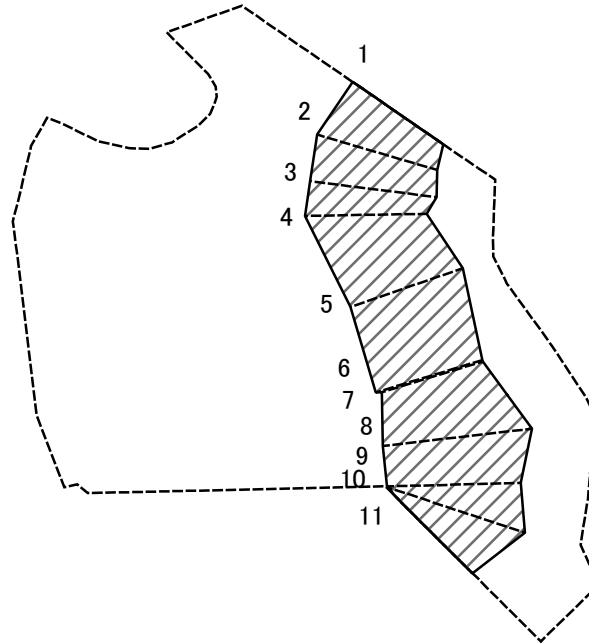
# 土砂災害警戒区域等指定図(その2-2)

図中の数字は横断測線番号を示す

土砂災害特別警戒区域の区域区分図  
(急傾斜地の崩壊に伴う土石等の移動により  
建築物の地上部に作用すると想定される力)

横断測線の区間	土石等の移動により建築物の地上部に作用すると想定される力				土石等の堆積により建築物の地上部に作用すると想定される力				横断測線の区間	土石等の移動により建築物の地上部に作用すると想定される力				土石等の堆積により建築物の地上部に作用すると想定される力			
	土石等の(移動)高さが1m以下の場合、土石等の移動による力が100kN/m <sup>2</sup> を超える区域		それ以外の区域		土石等の堆積の高さが3mを超える区域		それ以外の区域			土石等の(移動)高さが1m以下の場合、土石等の移動による力が100kN/m <sup>2</sup> を超える区域		それ以外の区域		土石等の堆積の高さが3mを超える区域		それ以外の区域	
	力の大きさのうち最大のもの (kN/m <sup>2</sup> )	土石等の高さ (m)	力の大きさのうち最大のもの (kN/m <sup>2</sup> )	土石等の高さ (m)	力の大きさのうち最大のもの (kN/m <sup>2</sup> )	土石等の高さ (m)	力の大きさのうち最大のもの (kN/m <sup>2</sup> )	土石等の高さ (m)		力の大きさのうち最大のもの (kN/m <sup>2</sup> )	土石等の高さ (m)	力の大きさのうち最大のもの (kN/m <sup>2</sup> )	土石等の高さ (m)	力の大きさのうち最大のもの (kN/m <sup>2</sup> )	土石等の高さ (m)	力の大きさのうち最大のもの (kN/m <sup>2</sup> )	土石等の高さ (m)
1 ~ 2	-	-	92.94	0.75	-	-	12.23	2.28	~								
2 ~ 3	-	-	87.71	0.75	-	-	15.57	2.91	~								
3 ~ 4	-	-	84.24	0.75	-	-	15.57	2.91	~								
4 ~ 5	-	-	78.56	0.75	-	-	13.62	2.54	~								
5 ~ 6	-	-	70.93	0.75	-	-	13.83	2.58	~

6 ~ 7	-	-	67.14	0.75	-	-	13.83	2.58	~								
7 ~ 8	-	-	93.18	0.75	-	-	15.10	2.82	~								
8 ~ 9	-	-	93.18	0.75	-	-	15.10	2.82	~								
9 ~ 10	-	-	86.04	0.75	-	-	12.73	2.38	~								
10 ~ 11	-	-	86.04	0.75	-	-	13.58	2.54	~								
~									~								
~									~								
~									~								
~									~								
~									~								
~									~								
~									~								
~									~								
~									~								
~									~								
~									~								
~									~								
~									~								
~									~

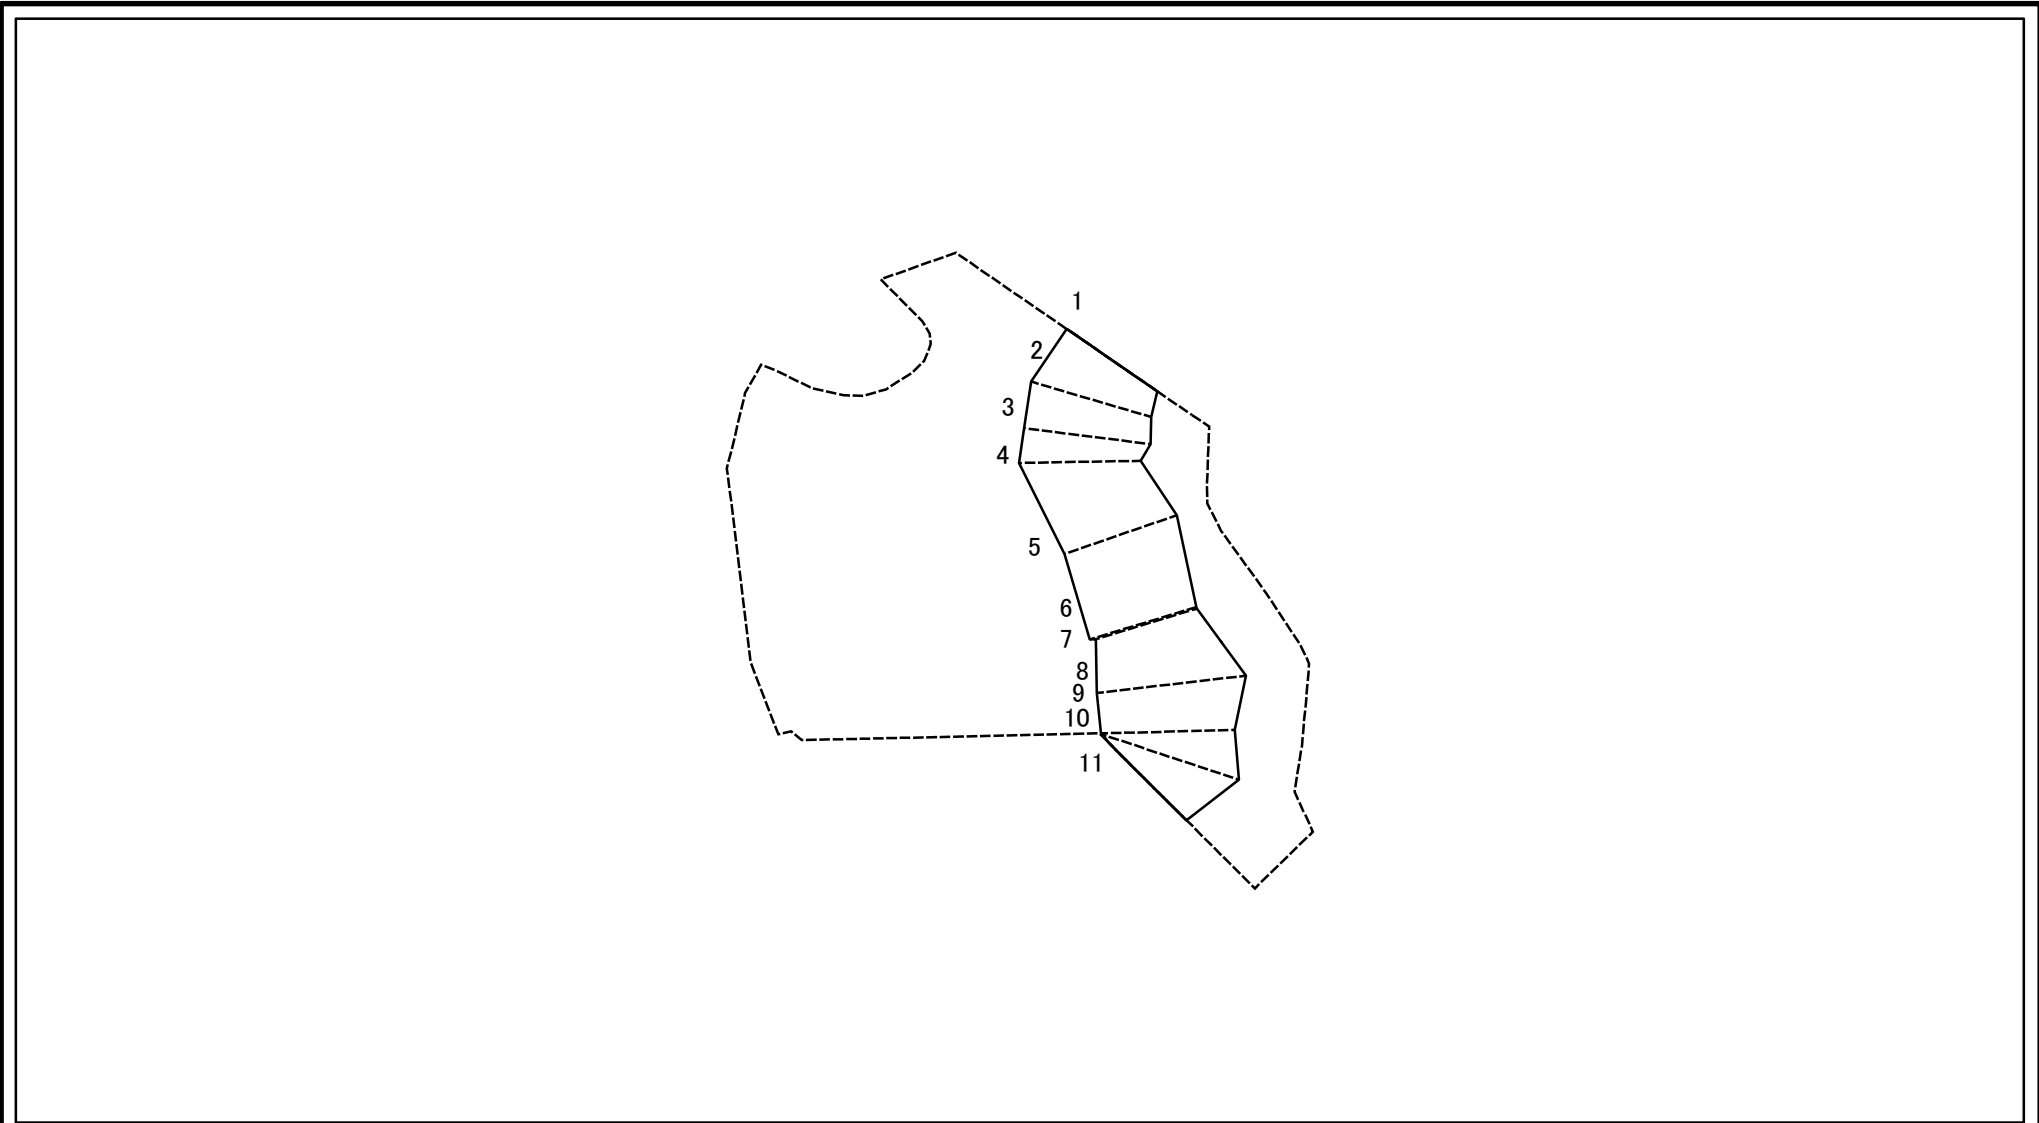
# 土砂災害警戒区域等指定図(その2-3)

図中の数字は横断測線番号を示す

<b>土砂災害特別警戒区域の区域区分図</b> (急傾斜地の崩壊に伴う土石等の堆積により 建築物の地上部に作用すると想定される力)	土砂災害防止法施行令第二条の基準に該当する区域			N 縮尺 1:1,000	自然現象の種類	急傾斜地の崩壊	箇所番号	105-H19-065-3
	土砂災害防止法 施行令第三条の 基準に該当する 区域	土石等の堆積の高さが3mを超える区域			告示番号	神奈川県告示第427号	箇所名	八幡町1
		それ以外の区域			告示年月日	平成30年9月11日	所在地	横浜市南区八幡町、平楽 及び中村町2丁目
