土砂災害警戒区域等指定図(その2-1)

土砂災害警戒区域・土砂災害特別警戒区域
 区域図

自然現象の種類	急傾斜地の崩壊	箇所番号	105-H21-009	
	告示番号	神奈川県告示第427号	箇所名	六ツ川3丁目11
	告示年月日	平成30年9月11日	所在地	横浜市南区六ツ川3丁目、六ツ川2丁目及び戸塚区平戸1丁目

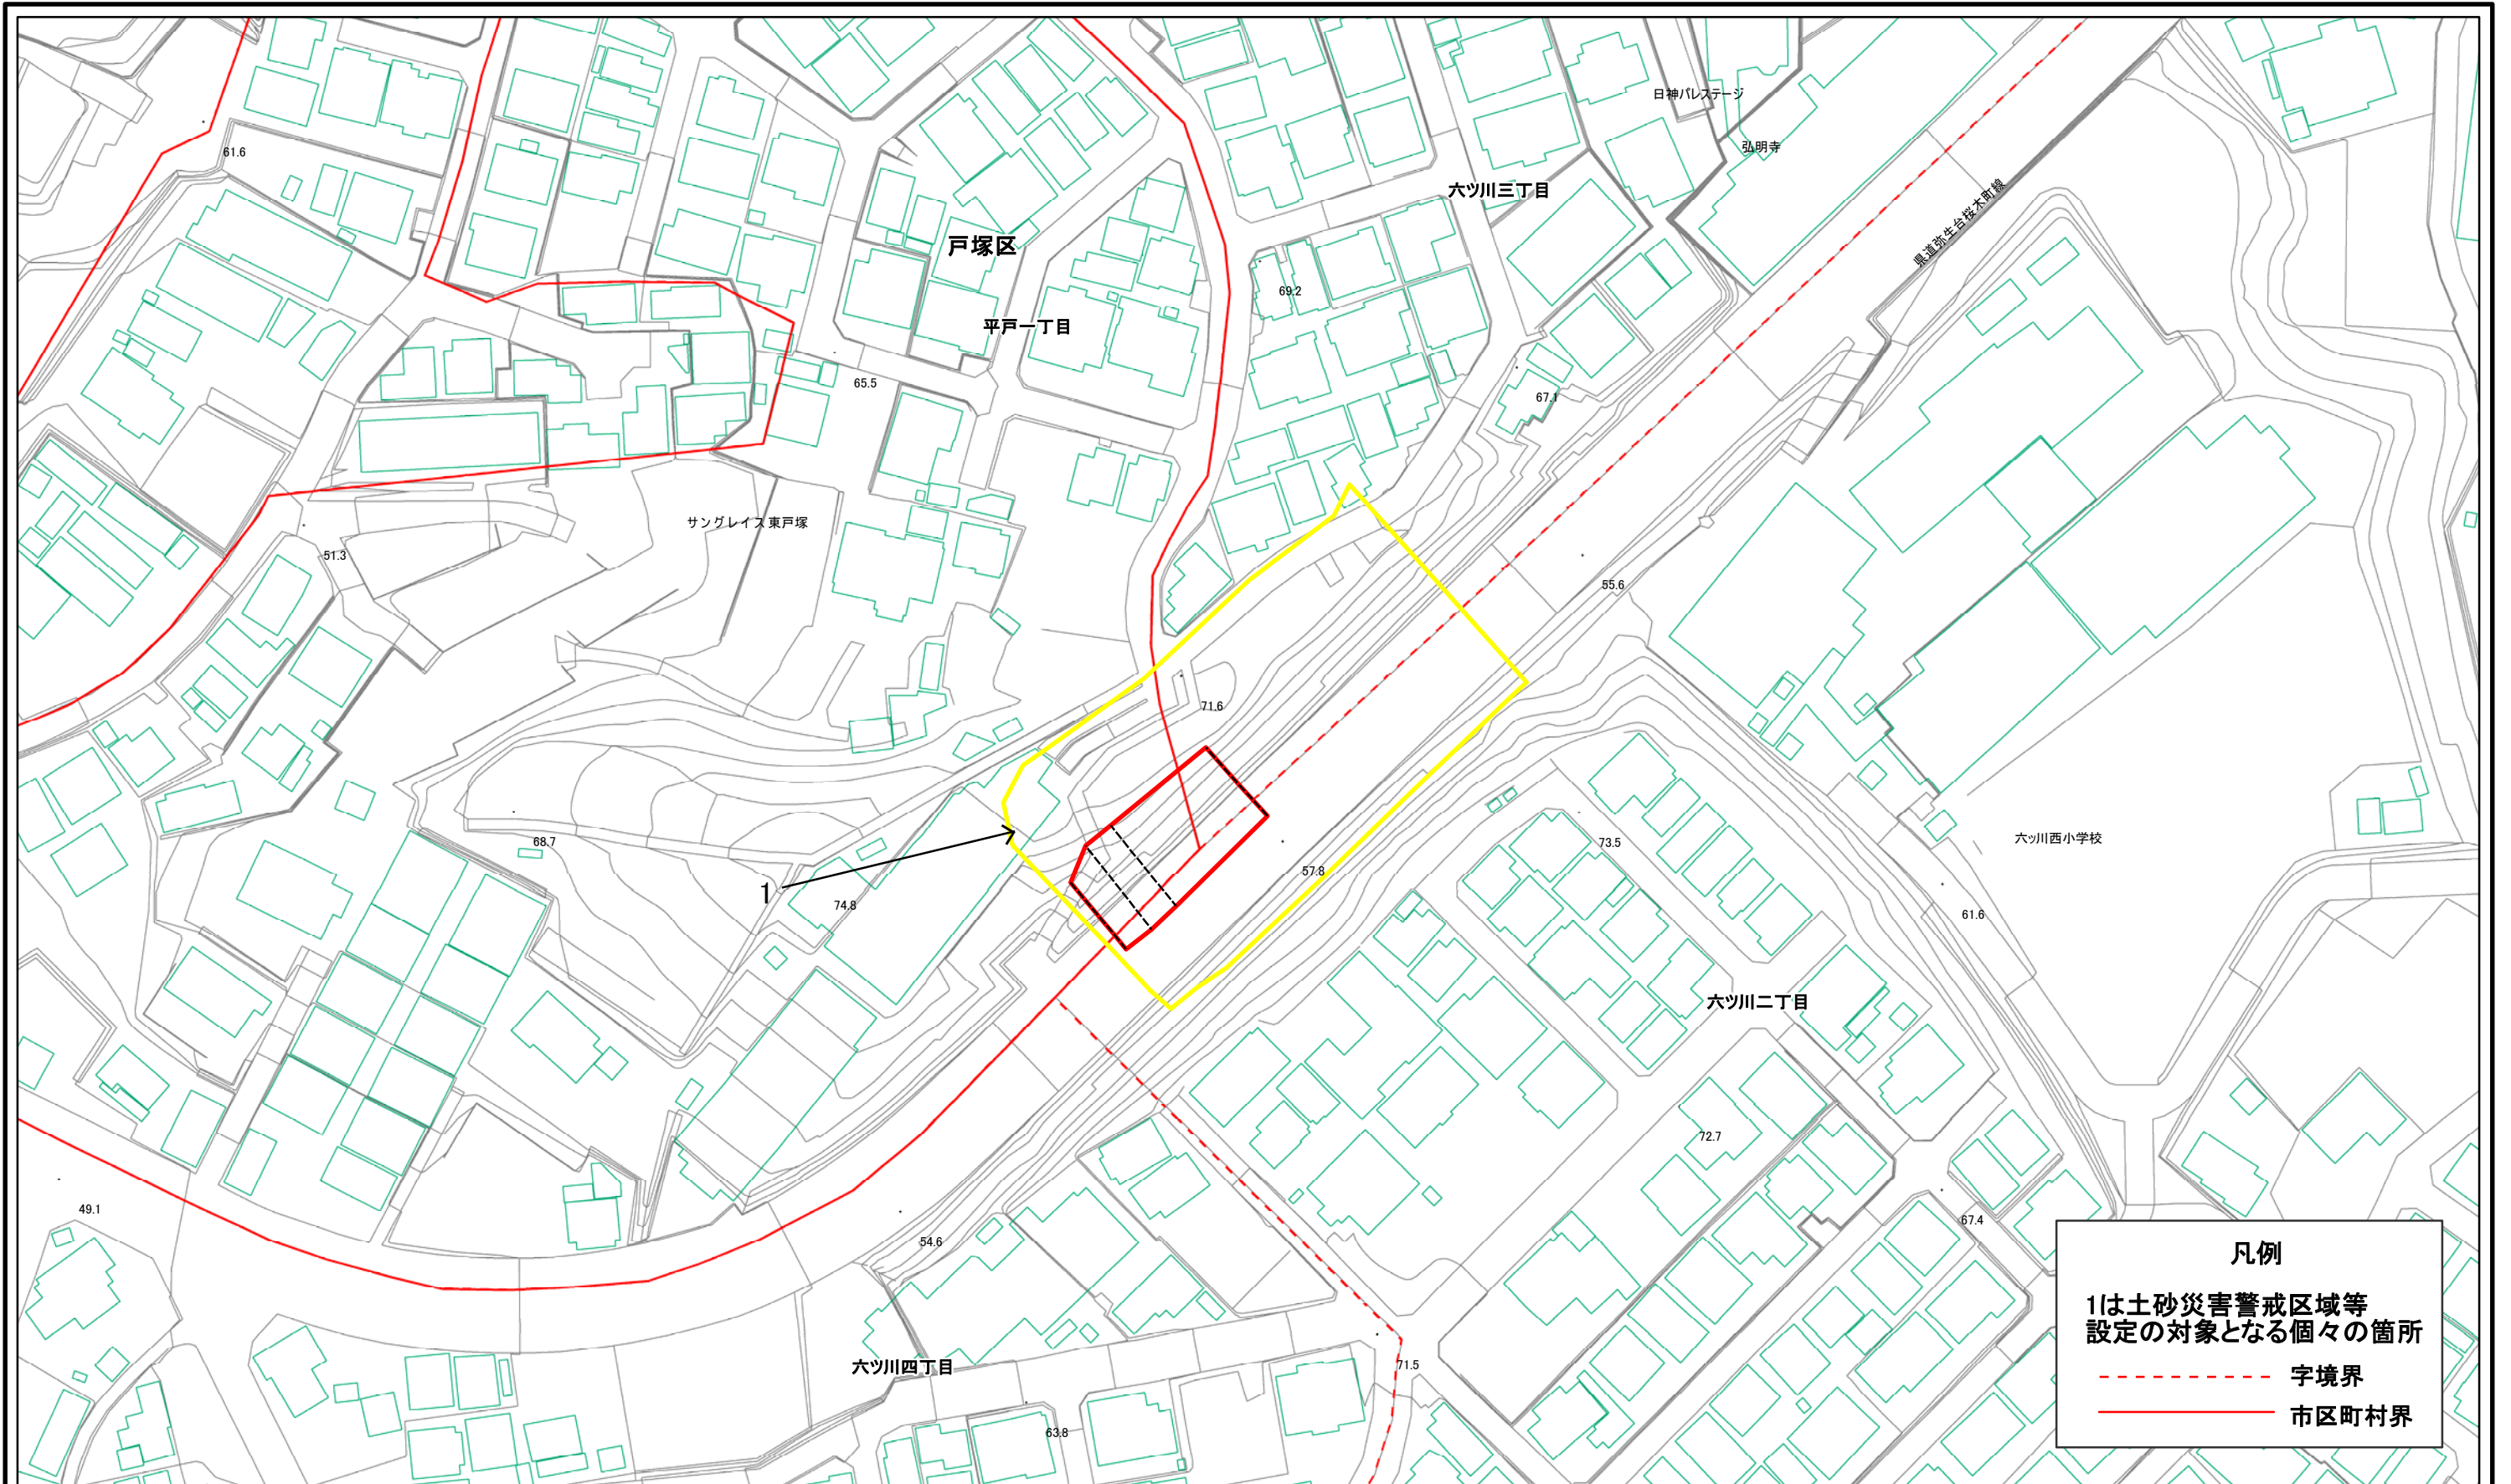
土砂災害防止法施行令第二条の基準に該当する区域	
土砂災害防止法施行令第三条の基準に該当する区域	
それ以外の区域

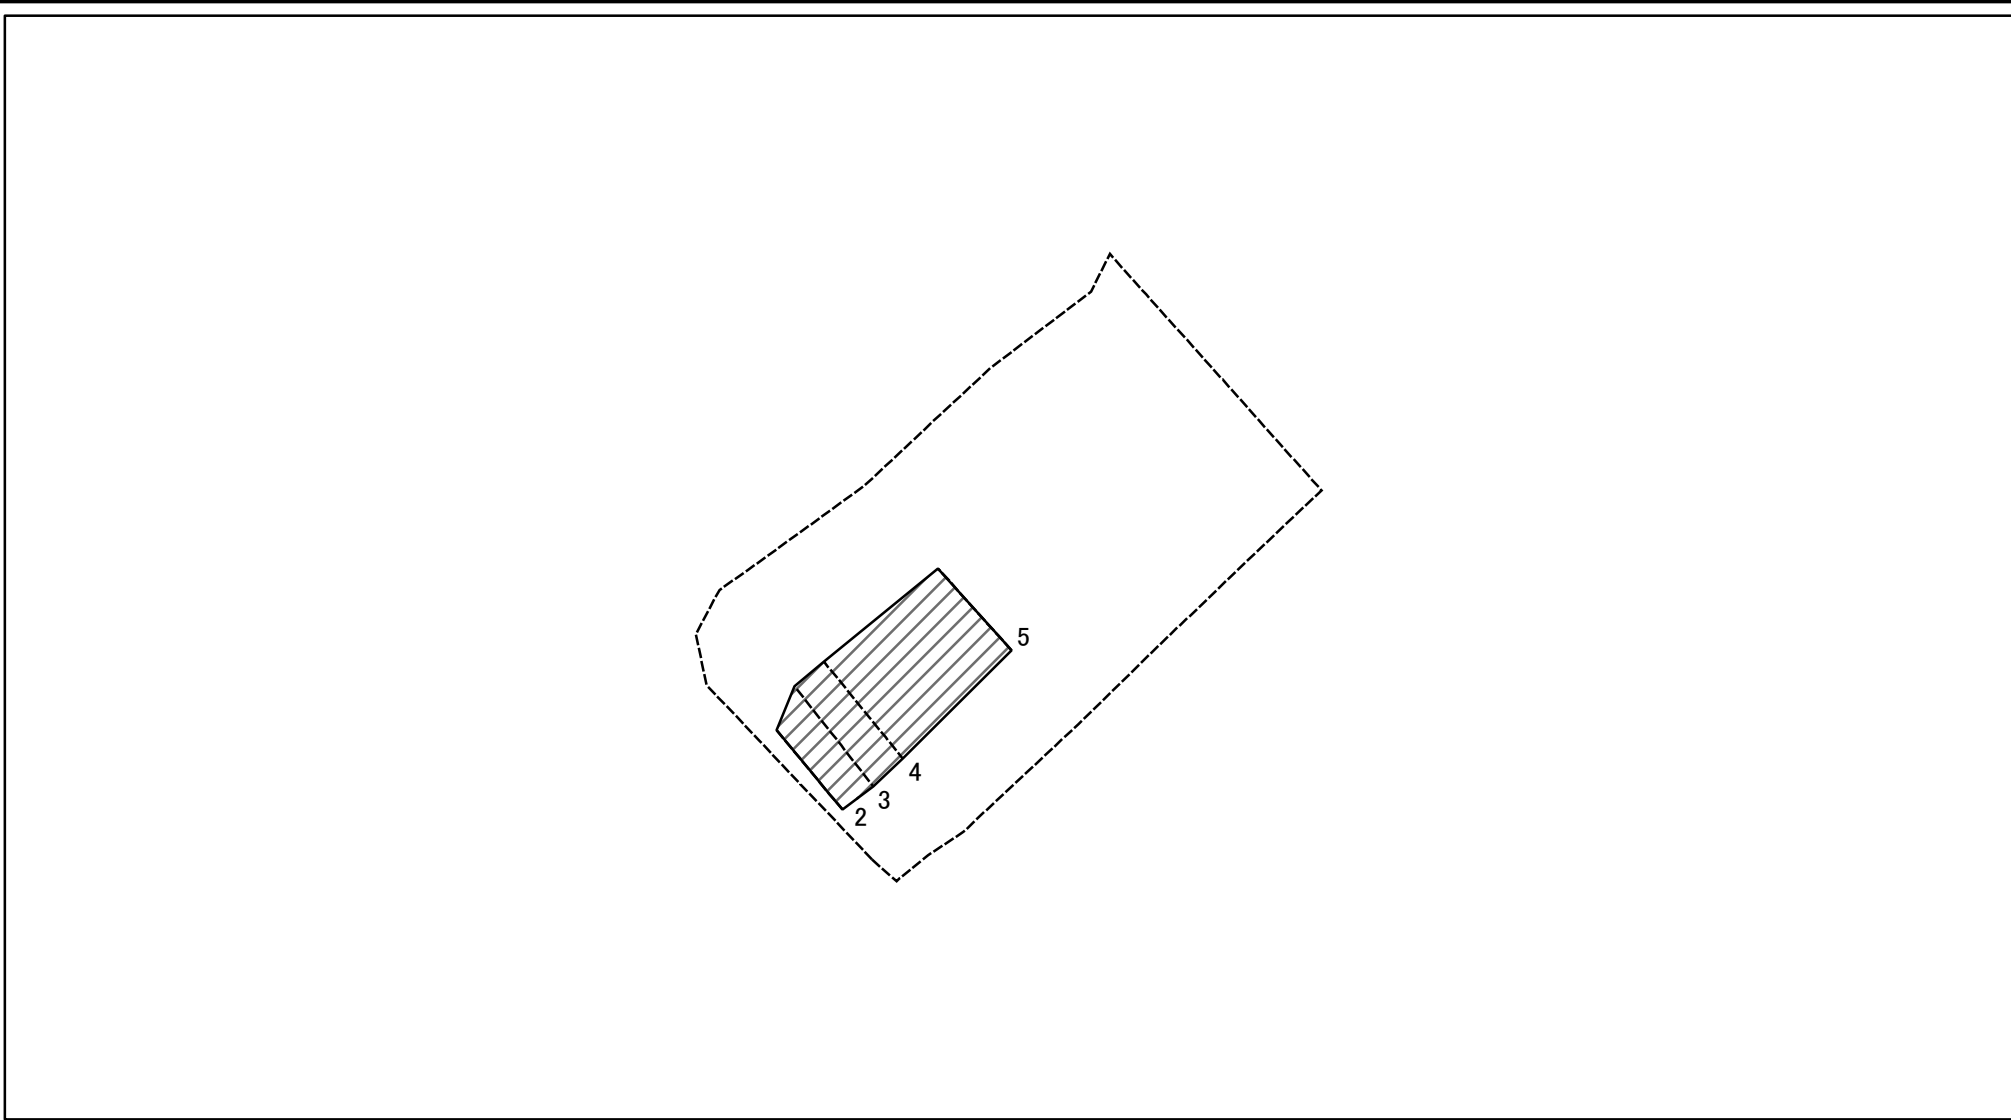
土砂災害警戒区域等指定図(その2-2)

図中の数字は横断測線番号を示す

土砂災害特別警戒区域の区域区分図 (急傾斜地の崩壊に伴う土石等の移動により 建築物の地上部に作用すると想定される力)	土砂災害防止法施行令第二条の基準に該当する区域		N 縮尺 1:1,000	自然現象の種類	急傾斜地の崩壊	箇所番号	105-H21-009-1
	土砂災害防止法施行令第三条の基準に該当する区域			告示番号	神奈川県告示第427号	箇所名	六ツ川3丁目11
	それ以外の区域			告示年月日	平成30年9月11日	所在地	横浜市南区六ツ川3丁目、六ツ川2丁目及び戸塚区平戸1丁目

横断測線の区間	土石等の移動により建築物の地上部に作用すると想定される力				土石等の堆積により建築物の地上部に作用すると想定される力				横断測線の区間	土石等の移動により建築物の地上部に作用すると想定される力				土石等の堆積により建築物の地上部に作用すると想定される力			
	土石等の(移動)高さが1m以下の場合、土石等の移動による力が100kN/m ² を超える区域		それ以外の区域		土石等の堆積の高さが3mを超える区域		それ以外の区域			土石等の(移動)高さが1m以下の場合、土石等の移動による力が100kN/m ² を超える区域		それ以外の区域		土石等の堆積の高さが3mを超える区域		それ以外の区域	
	力の大きさのうち最大のもの(kN/m ²)	土石等の高さ(m)	力の大きさのうち最大のもの(kN/m ²)	土石等の高さ(m)	力の大きさのうち最大のもの(kN/m ²)	土石等の高さ(m)	力の大きさのうち最大のもの(kN/m ²)	土石等の高さ(m)		力の大きさのうち最大のもの(kN/m ²)	土石等の高さ(m)	力の大きさのうち最大のもの(kN/m ²)	土石等の高さ(m)	力の大きさのうち最大のもの(kN/m ²)	土石等の高さ(m)	力の大きさのうち最大のもの(kN/m ²)	土石等の高さ(m)
1 ~ 2	-	-	-	-	-	-	-	-	-	-	-	-	-	-	-	-	
2 ~ 3	-	-	97.34	0.75	-	-	9.72	1.82									
3 ~ 4	-	-	97.53	0.75	-	-	9.99	1.87									
4 ~ 5	-	-	97.53	0.75	-	-	10.91	2.04									
5 ~ 6	-	-	-	-	-	-	-	-									
6 ~ 7	-	-	-	-	-	-	-	-									
7 ~ 8	-	-	-	-	-	-	-	-									
~																	
~																	
~																	
~

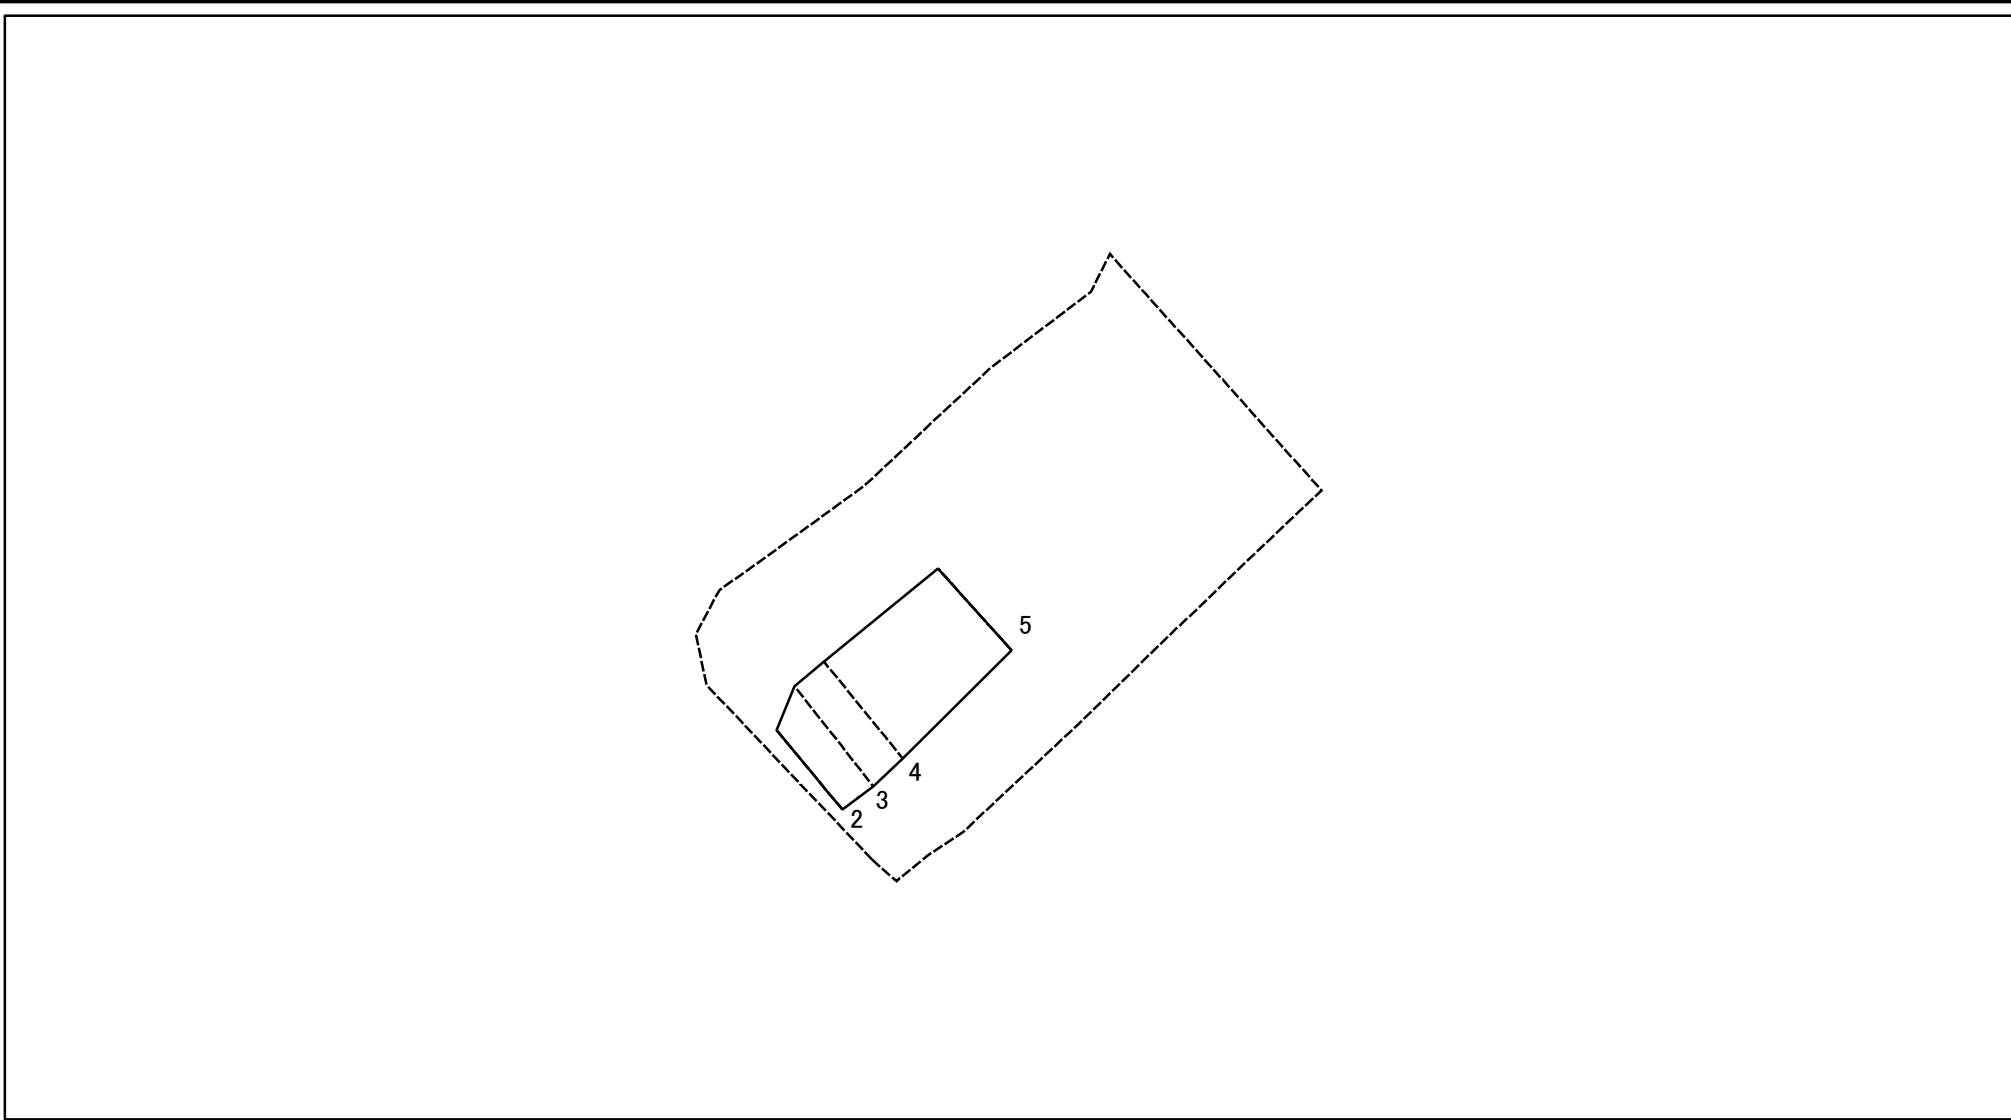
土砂災害警戒区域等指定図(その2-3)

図中の数字は横断測線番号を示す

土砂災害特別警戒区域の区域区分図 (急傾斜地の崩壊に伴う土石等の堆積により建築物の地上部に作用すると想定される力)	土砂災害防止法施行令第二条の基準に該当する区域		N 縮尺 1:1,000	自然現象の種類	急傾斜地の崩壊	箇所番号	105-H21-009-1
	土砂災害防止法施行令第三条の基準に該当する区域			告示番号	神奈川県告示第427号	箇所名	六ツ川3丁目11
	それ以外の区域		告示年月日	平成30年9月11日	所在地	横浜市南区六ツ川3丁目、六ツ川2丁目及び戸塚区平戸1丁目
