# 土砂災害警戒区域等指定図書(その2-1)

**土砂災害警戒区域・土砂災害特別警戒区域  
区域図**

土砂災害防止法施行令第二条の基準に該当する区域		N	自然現象の種類	急傾斜地の崩壊	箇所番号	106-H21-038
土砂災害防止法施行令第三条の基準に該当する区域			告示番号	神奈川県告示第20号	箇所名	星川1丁目2
それ以外の区域		縮尺	告示年月日	令和6年1月19日	所在地	横浜市保土ヶ谷区星川1丁目、明神台、桜ヶ丘1丁目及び桜ヶ丘2丁目

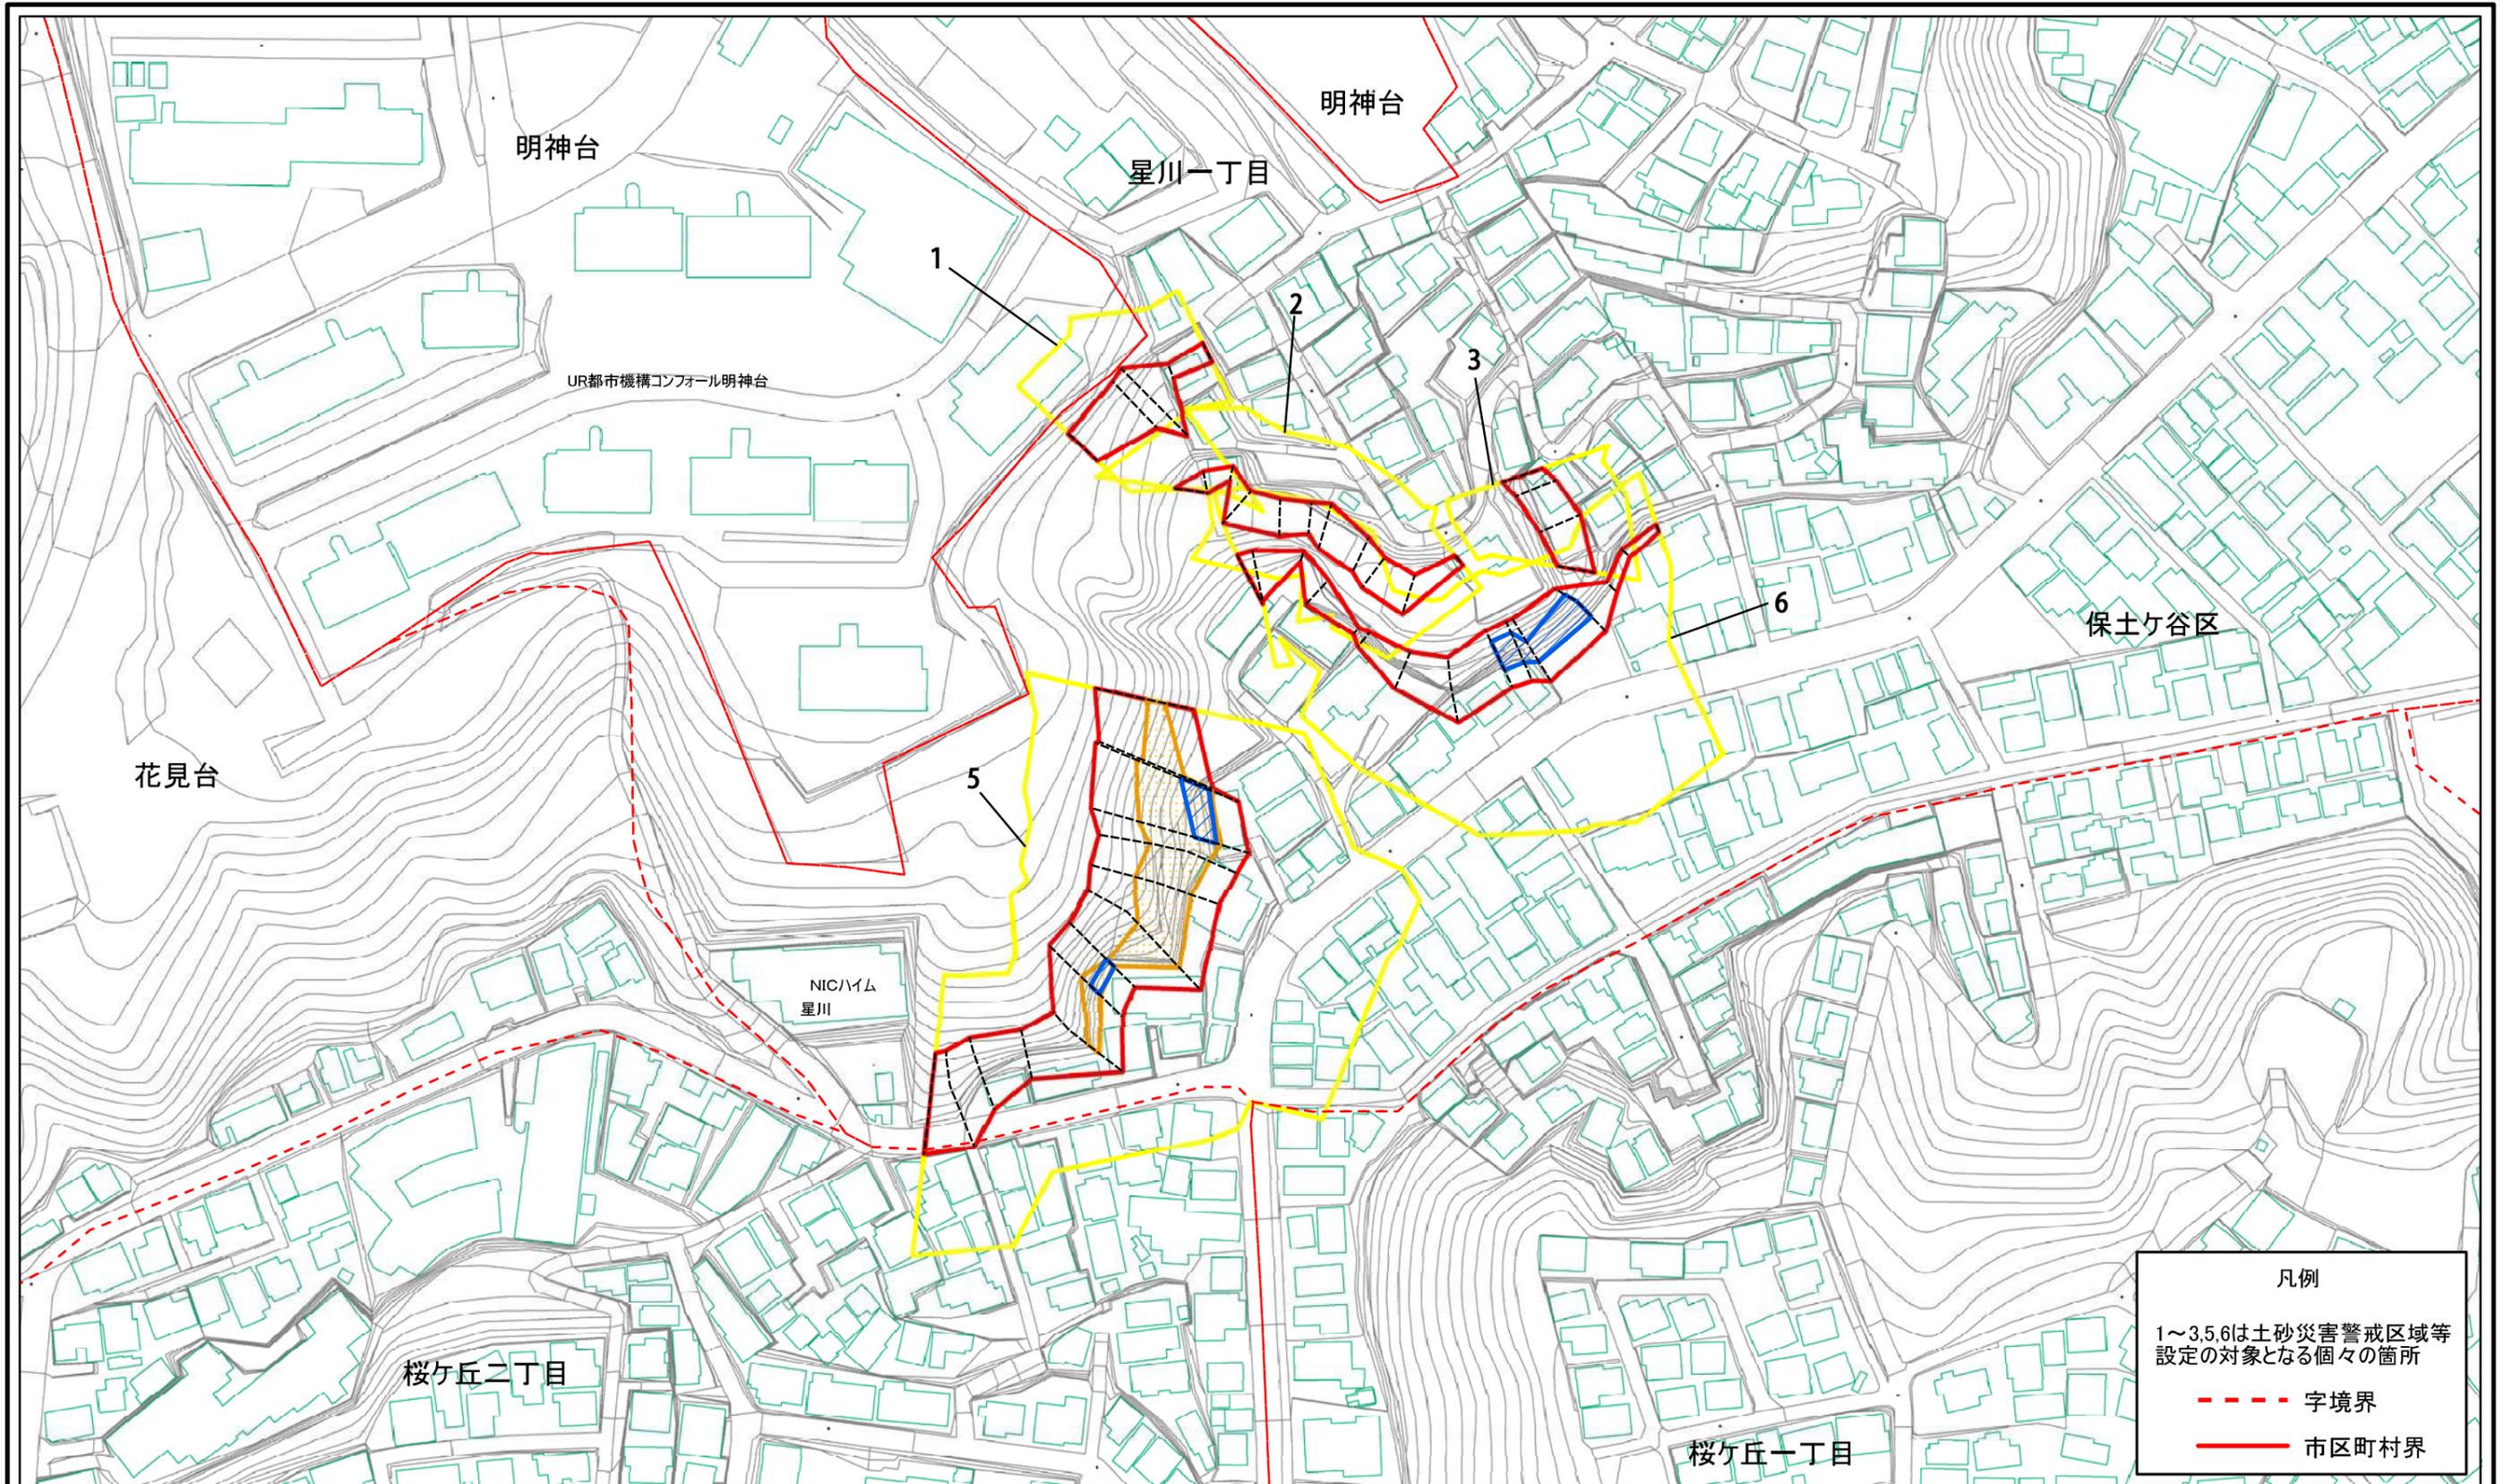
1~3,5,6は土砂災害警戒区域等  
設定の対象となる個々の箇所

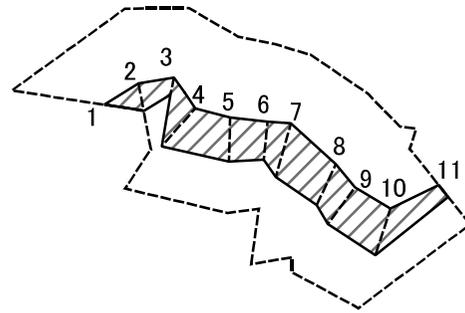
# 土砂災害警戒区域等指定図(その2-2)

図中の数字は横断測線番号を示す

土砂災害特別警戒区域の区域区分図  
(急傾斜地の崩壊に伴う土石等の移動により  
建築物の地上部に作用すると想定される力)

土砂災害防止法施行令第二条の基準に該当する区域		N 縮尺 1:1,500	自然現象の種類	急傾斜地の崩壊	箇所番号	106-H21-038-2	
	土砂災害防止法施行令第三条の基準に該当する区域			告示番号	神奈川県告示第20号	箇所名	星川1丁目2
	それ以外の区域			告示年月日	令和6年1月19日	所在地	横浜市保土ヶ谷区星川1丁目

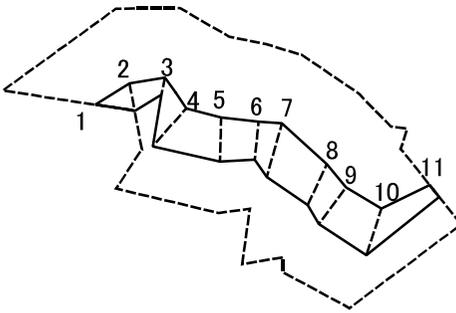
# 土砂災害警戒区域等指定図(その2-3)

図中の数字は横断測線番号を示す

土砂災害特別警戒区域の区域区分図  
(急傾斜地の崩壊に伴う土石等の堆積により  
建築物の地上部に作用すると想定される力)

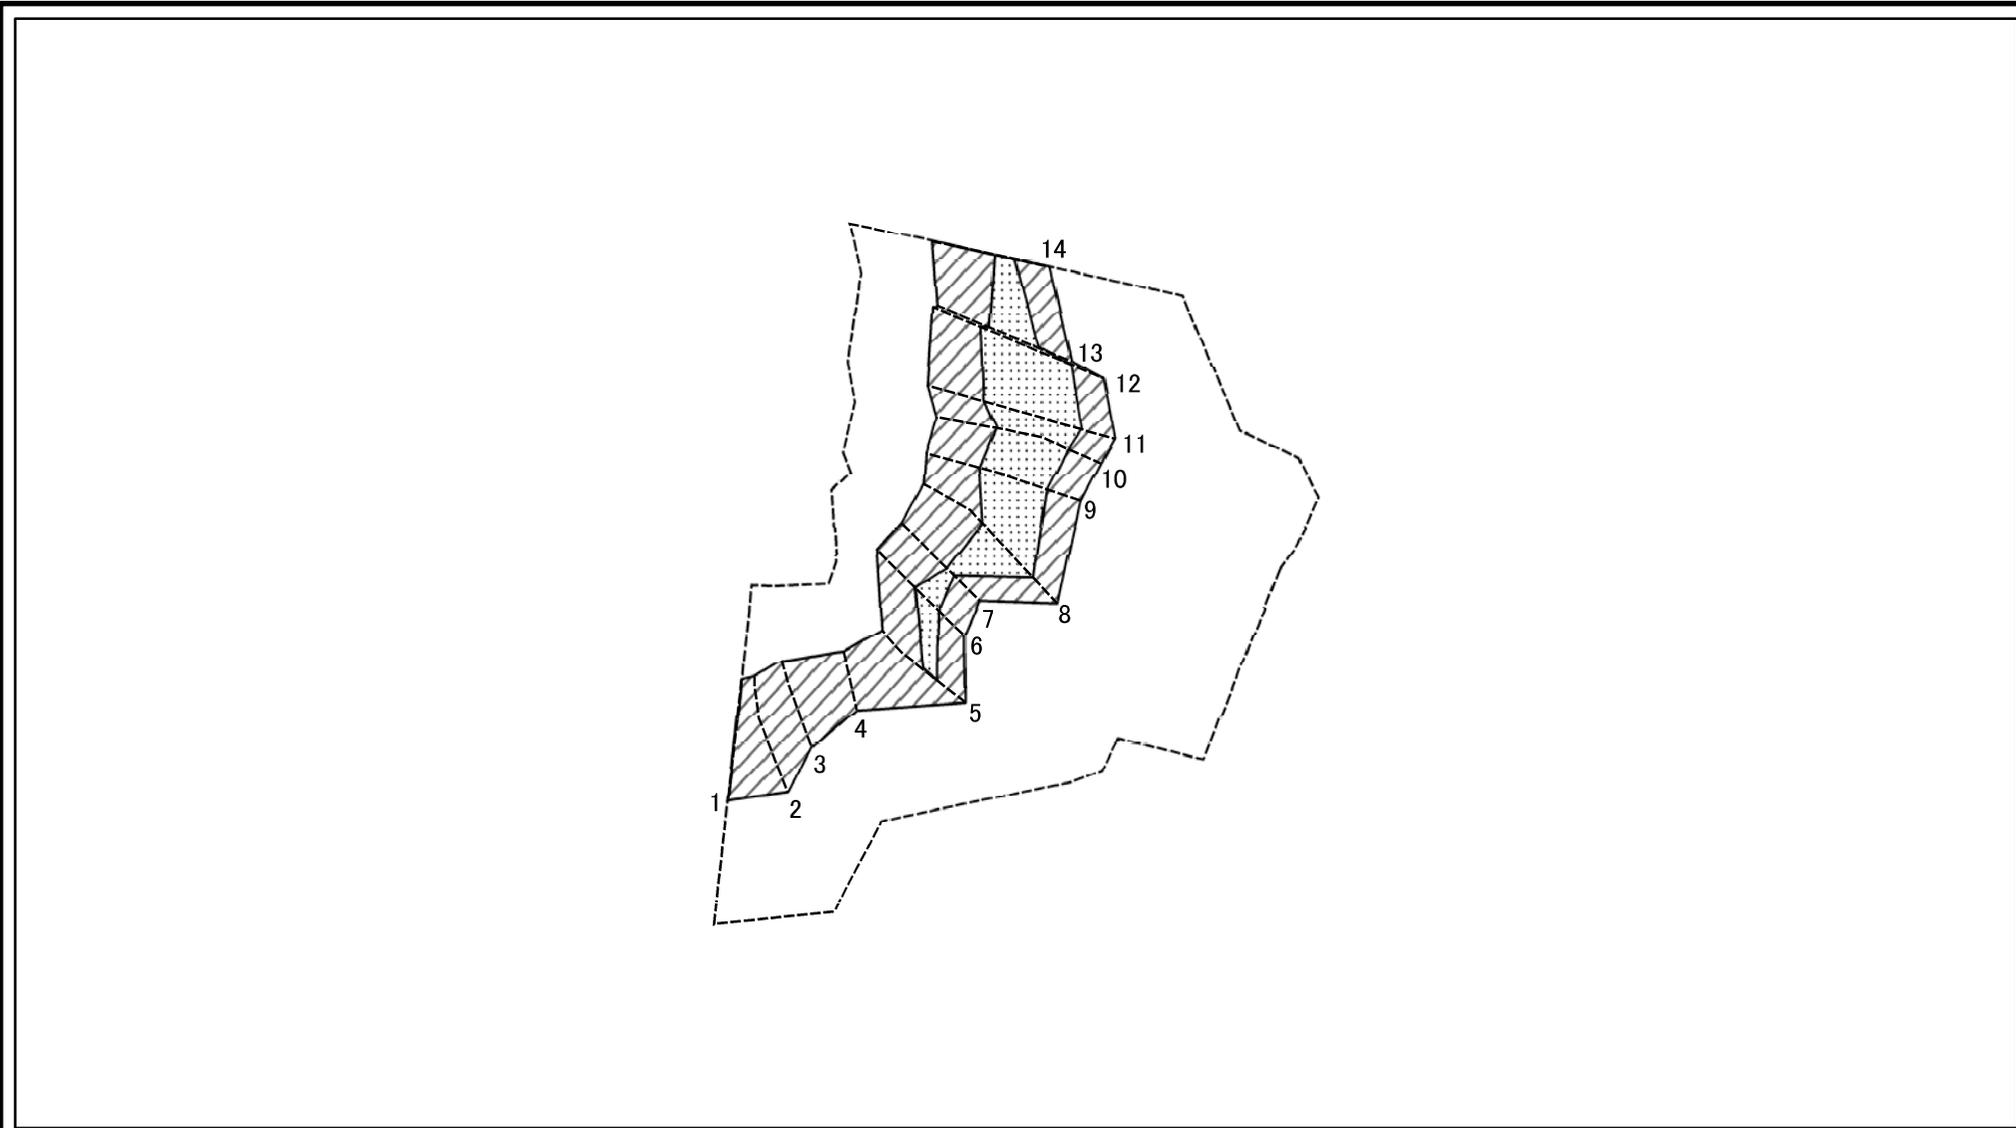
# 土砂災害警戒区域等指定図書(その2-2)

図中の数字は横断測線番号を示す

<b>土砂災害特別警戒区域の区域区分図</b> (急傾斜地の崩壊に伴う土石等の移動により建築物の地上部に作用すると想定される力)	土砂災害防止法施行令第二条の基準に該当する区域		N 縮尺 1:1,500	自然現象の種類	急傾斜地の崩壊	箇所番号	106-H21-038-5
	土砂災害防止法施行令第三条の基準に該当する区域			告示番号	神奈川県告示第20号	箇所名	星川1丁目2-5
	それ以外の区域			告示年月日	令和6年1月19日	所在地	横浜市保土ヶ谷区星川1丁目、桜ヶ丘1丁目及び桜ヶ丘2丁目

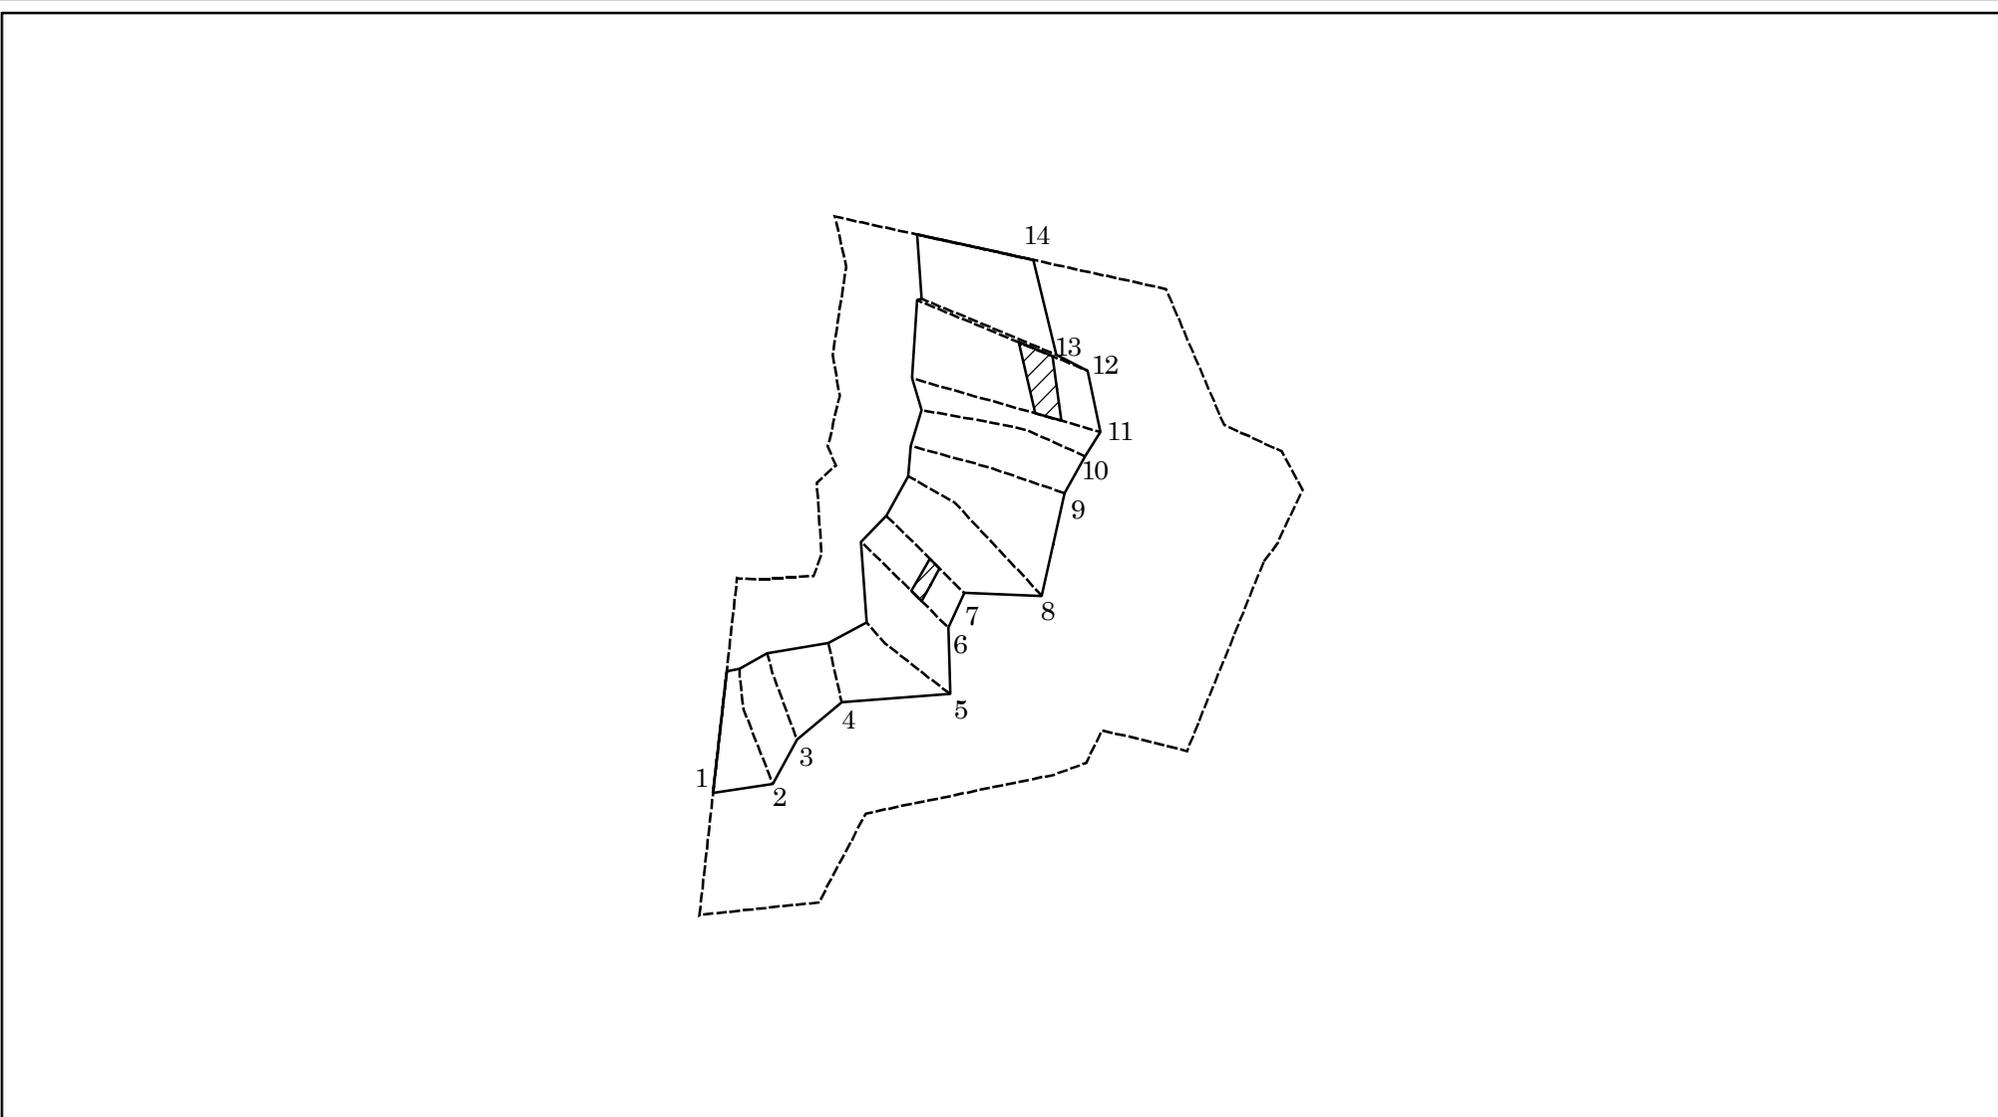
# 土砂災害警戒区域等指定図書(その2-3)

図中の数字は横断測線番号を示す

<b>土砂災害特別警戒区域の区域区分図</b> (急傾斜地の崩壊に伴う土石等の堆積により建築物の地上部に作用すると想定される力)	土砂災害防止法施行令第二條の基準に該当する区域		<b>±</b>  縮尺 1:1,500	自然現象の種類	急傾斜地の崩壊	箇所番号	106-H21-038-5
	土砂災害防止法施行令第三條の基準に該当する区域			告示番号	神奈川県告示第20号	箇所名	星川1丁目2-5
	それ以外の区域			告示年月日	令和6年1月19日	所在地	横浜市保土ヶ谷区星川1丁目、桜ヶ丘1丁目及び桜ヶ丘2丁目

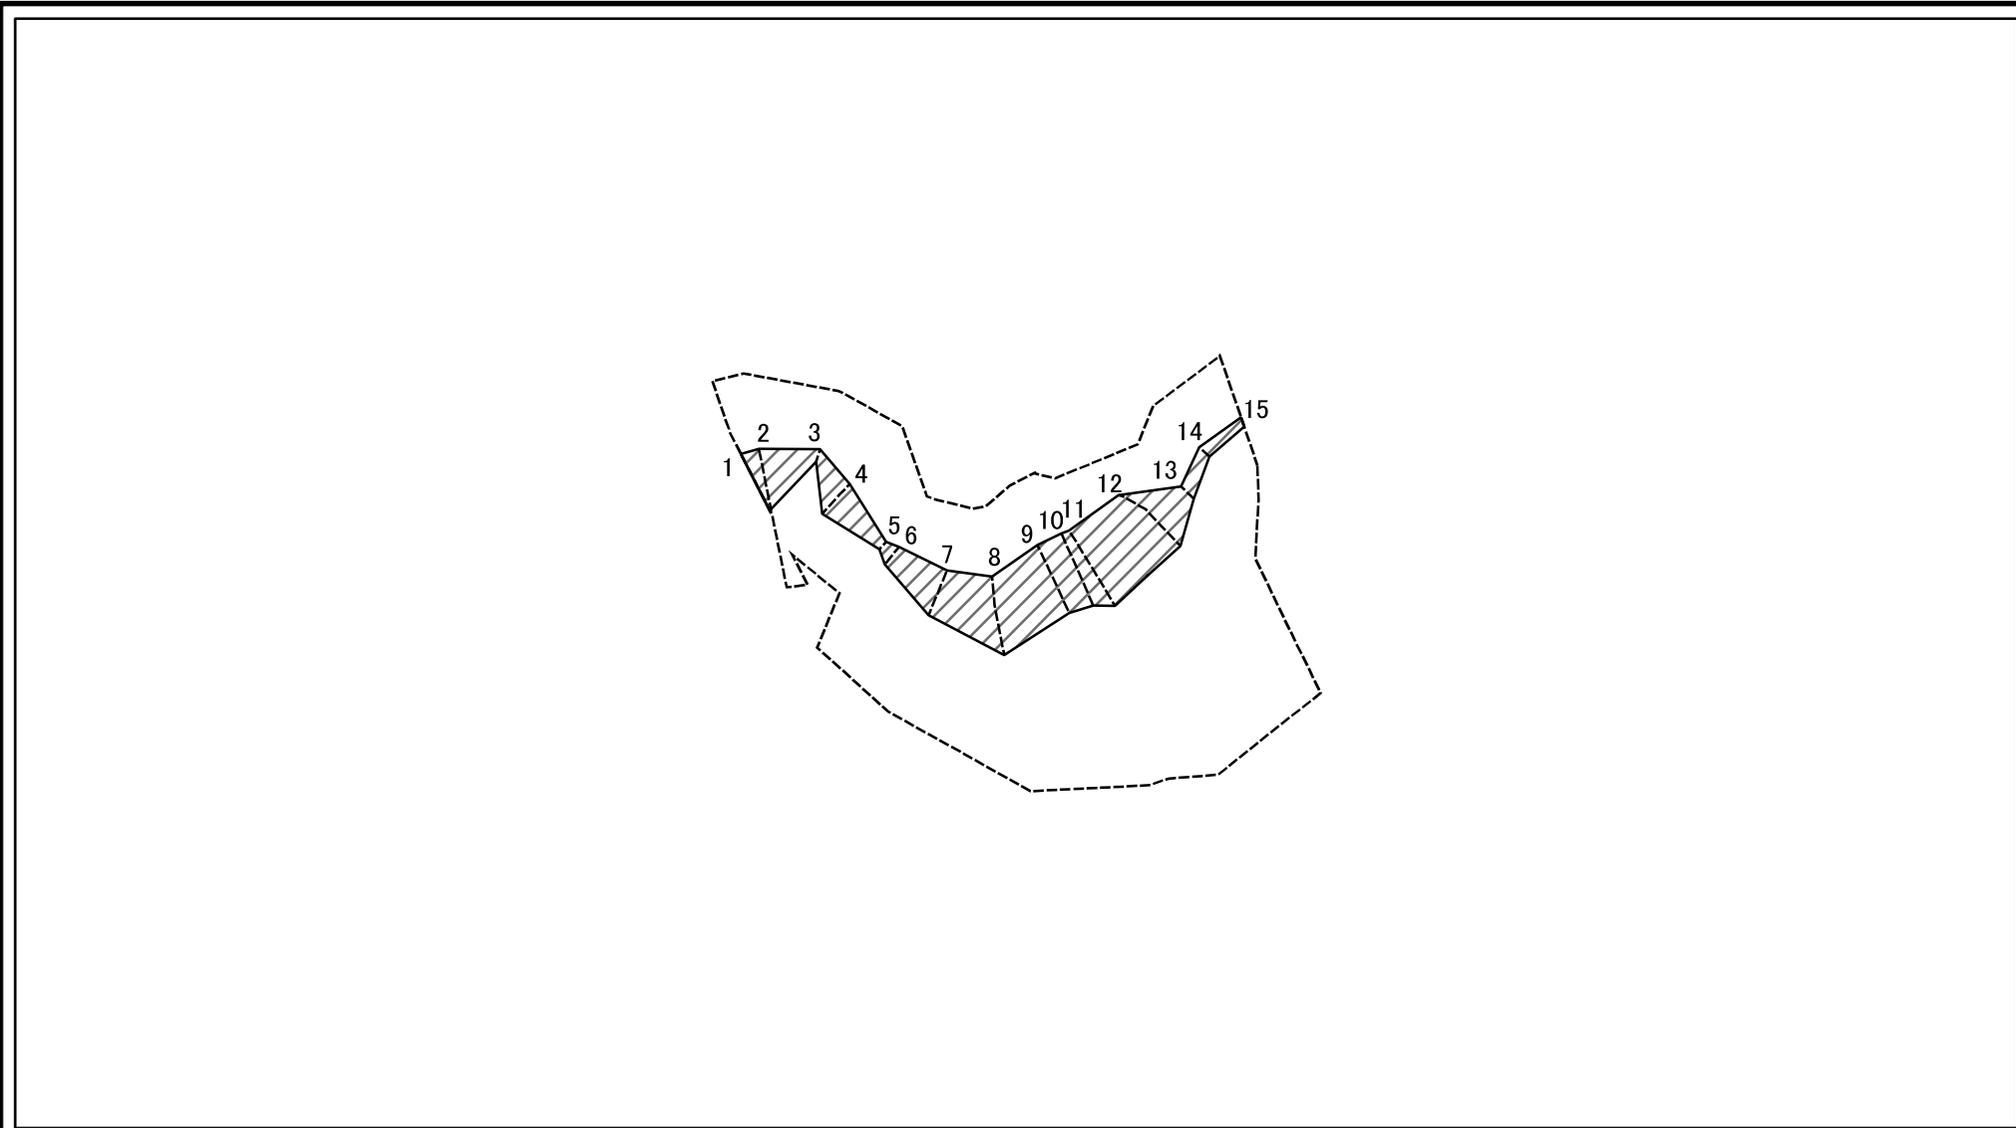
# 土砂災害警戒区域等指定図書(その2-2)

図中の数字は横断測線番号を示す

<p><b>土砂災害特別警戒区域の区域区分図</b> (急傾斜地の崩壊に伴う土石等の移動により建築物の地上部に作用すると想定される力)</p>	土砂災害防止法施行令第二条の基準に該当する区域		 縮尺 1:1,500	自然現象の種類	急傾斜地の崩壊	箇所番号	106-H21-038-6
	土砂災害防止法施行令第三条の基準に該当する区域			告示番号	神奈川県告示第20号	箇所名	星川1丁目2-6
	それ以外の区域			告示年月日	令和6年1月19日	所在地	横浜市保土ヶ谷区星川1丁目

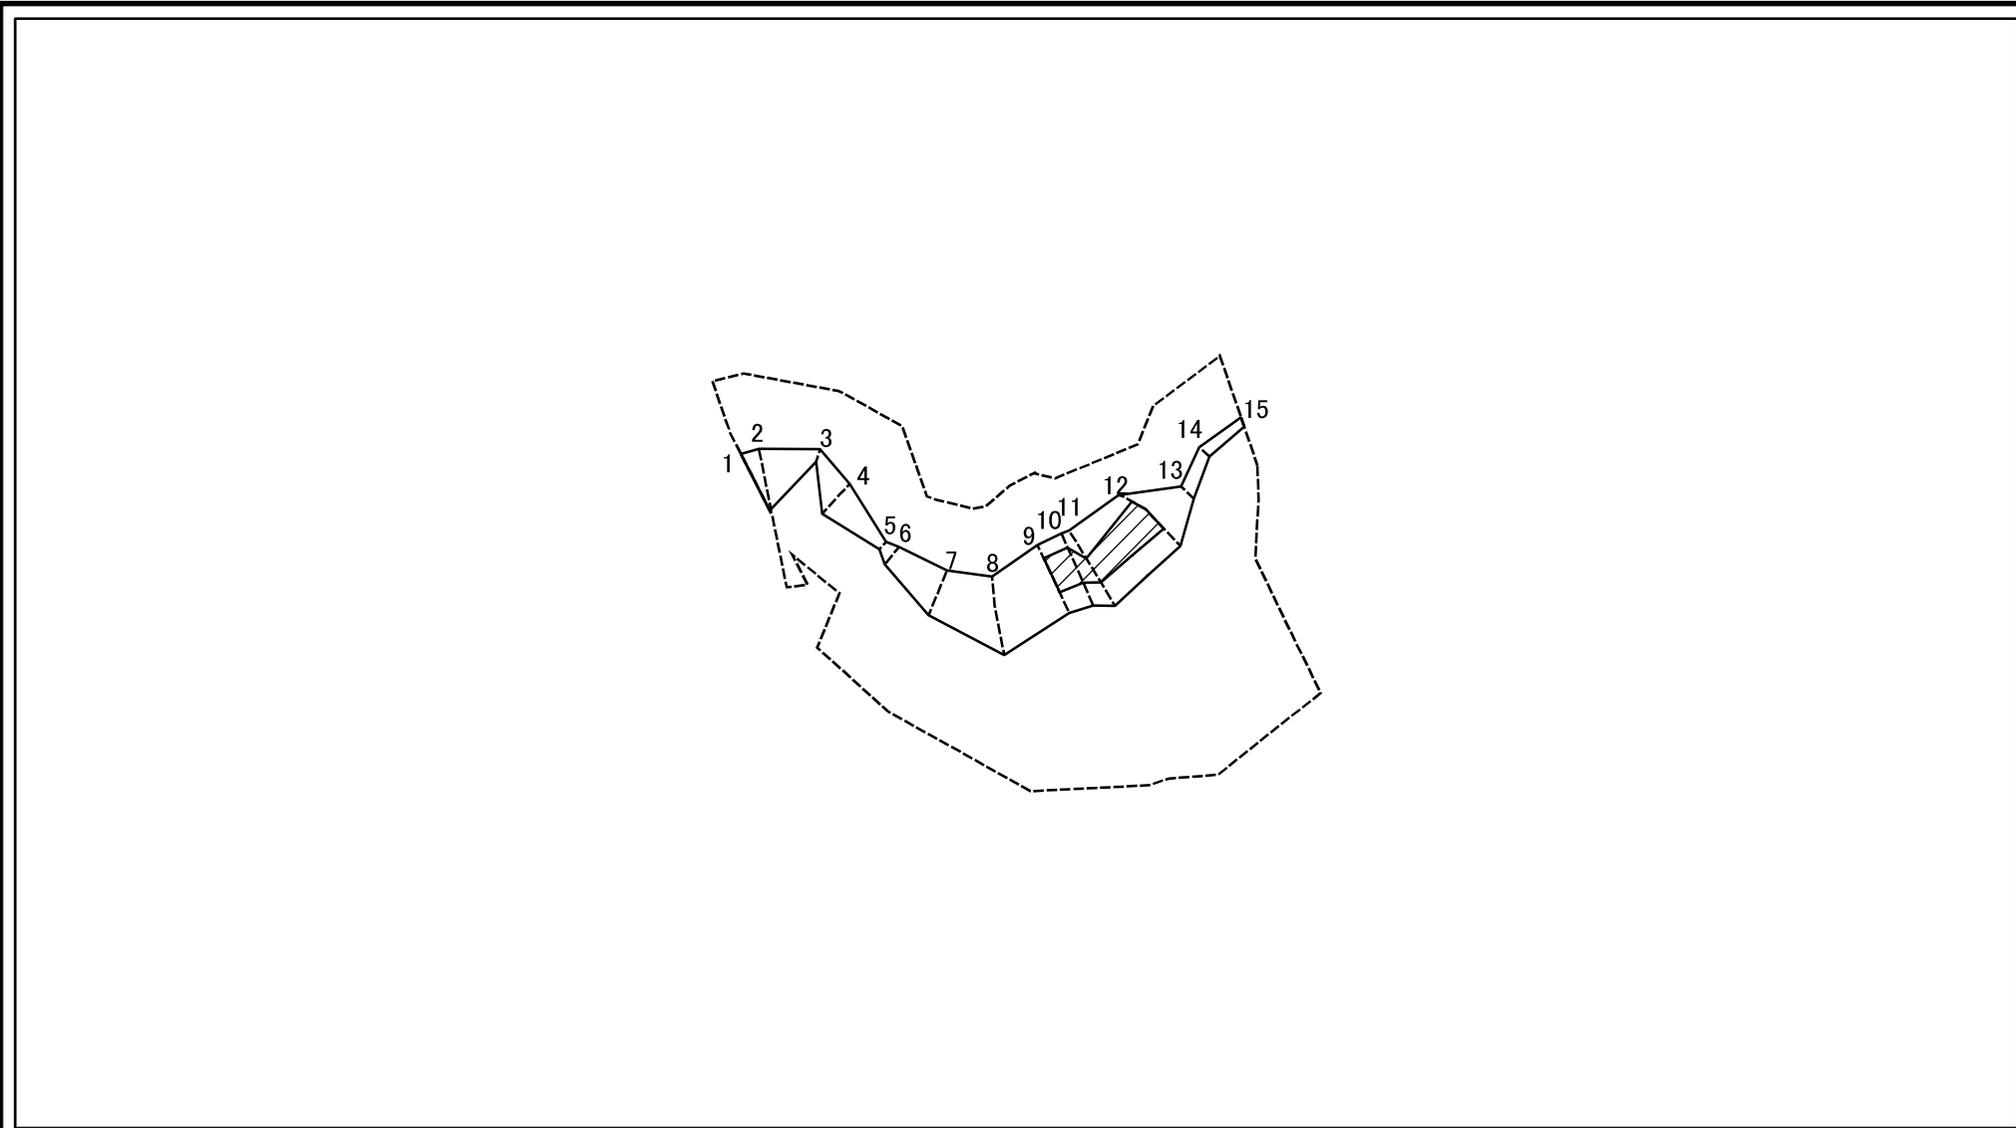
# 土砂災害警戒区域等指定図書(その2-3)

図中の数字は横断測線番号を示す

<b>土砂災害特別警戒区域の区域区分図</b> (急傾斜地の崩壊に伴う土石等の堆積により建築物の地上部に作用すると想定される力)	土砂災害防止法施行令第二条の基準に該当する区域			N 縮尺 1:1,500	自然現象の種類	急傾斜地の崩壊	箇所番号	106-H21-038-6
	土砂災害防止法施行令第三条の基準に該当する区域	土石等の堆積の高さが3mを超える区域			告示番号	神奈川県告示第20号	箇所名	星川1丁目2-6
		それ以外の区域			告示年月日	令和6年1月19日	所在地	横浜市保土ヶ谷区星川1丁目
