土砂災害警戒区域等指定図(その2-1)

土砂災害警戒区域・土砂災害特別警戒区域
 区域図

自然現象の種類	急傾斜地の崩壊	箇所番号	108-H22-008
告示番号	神奈川県告示第178号	箇所名	富岡東2丁目2
告示年月日	令和8年3月24日	所在地	横浜市金沢区富岡東二丁目及び富岡東一丁目

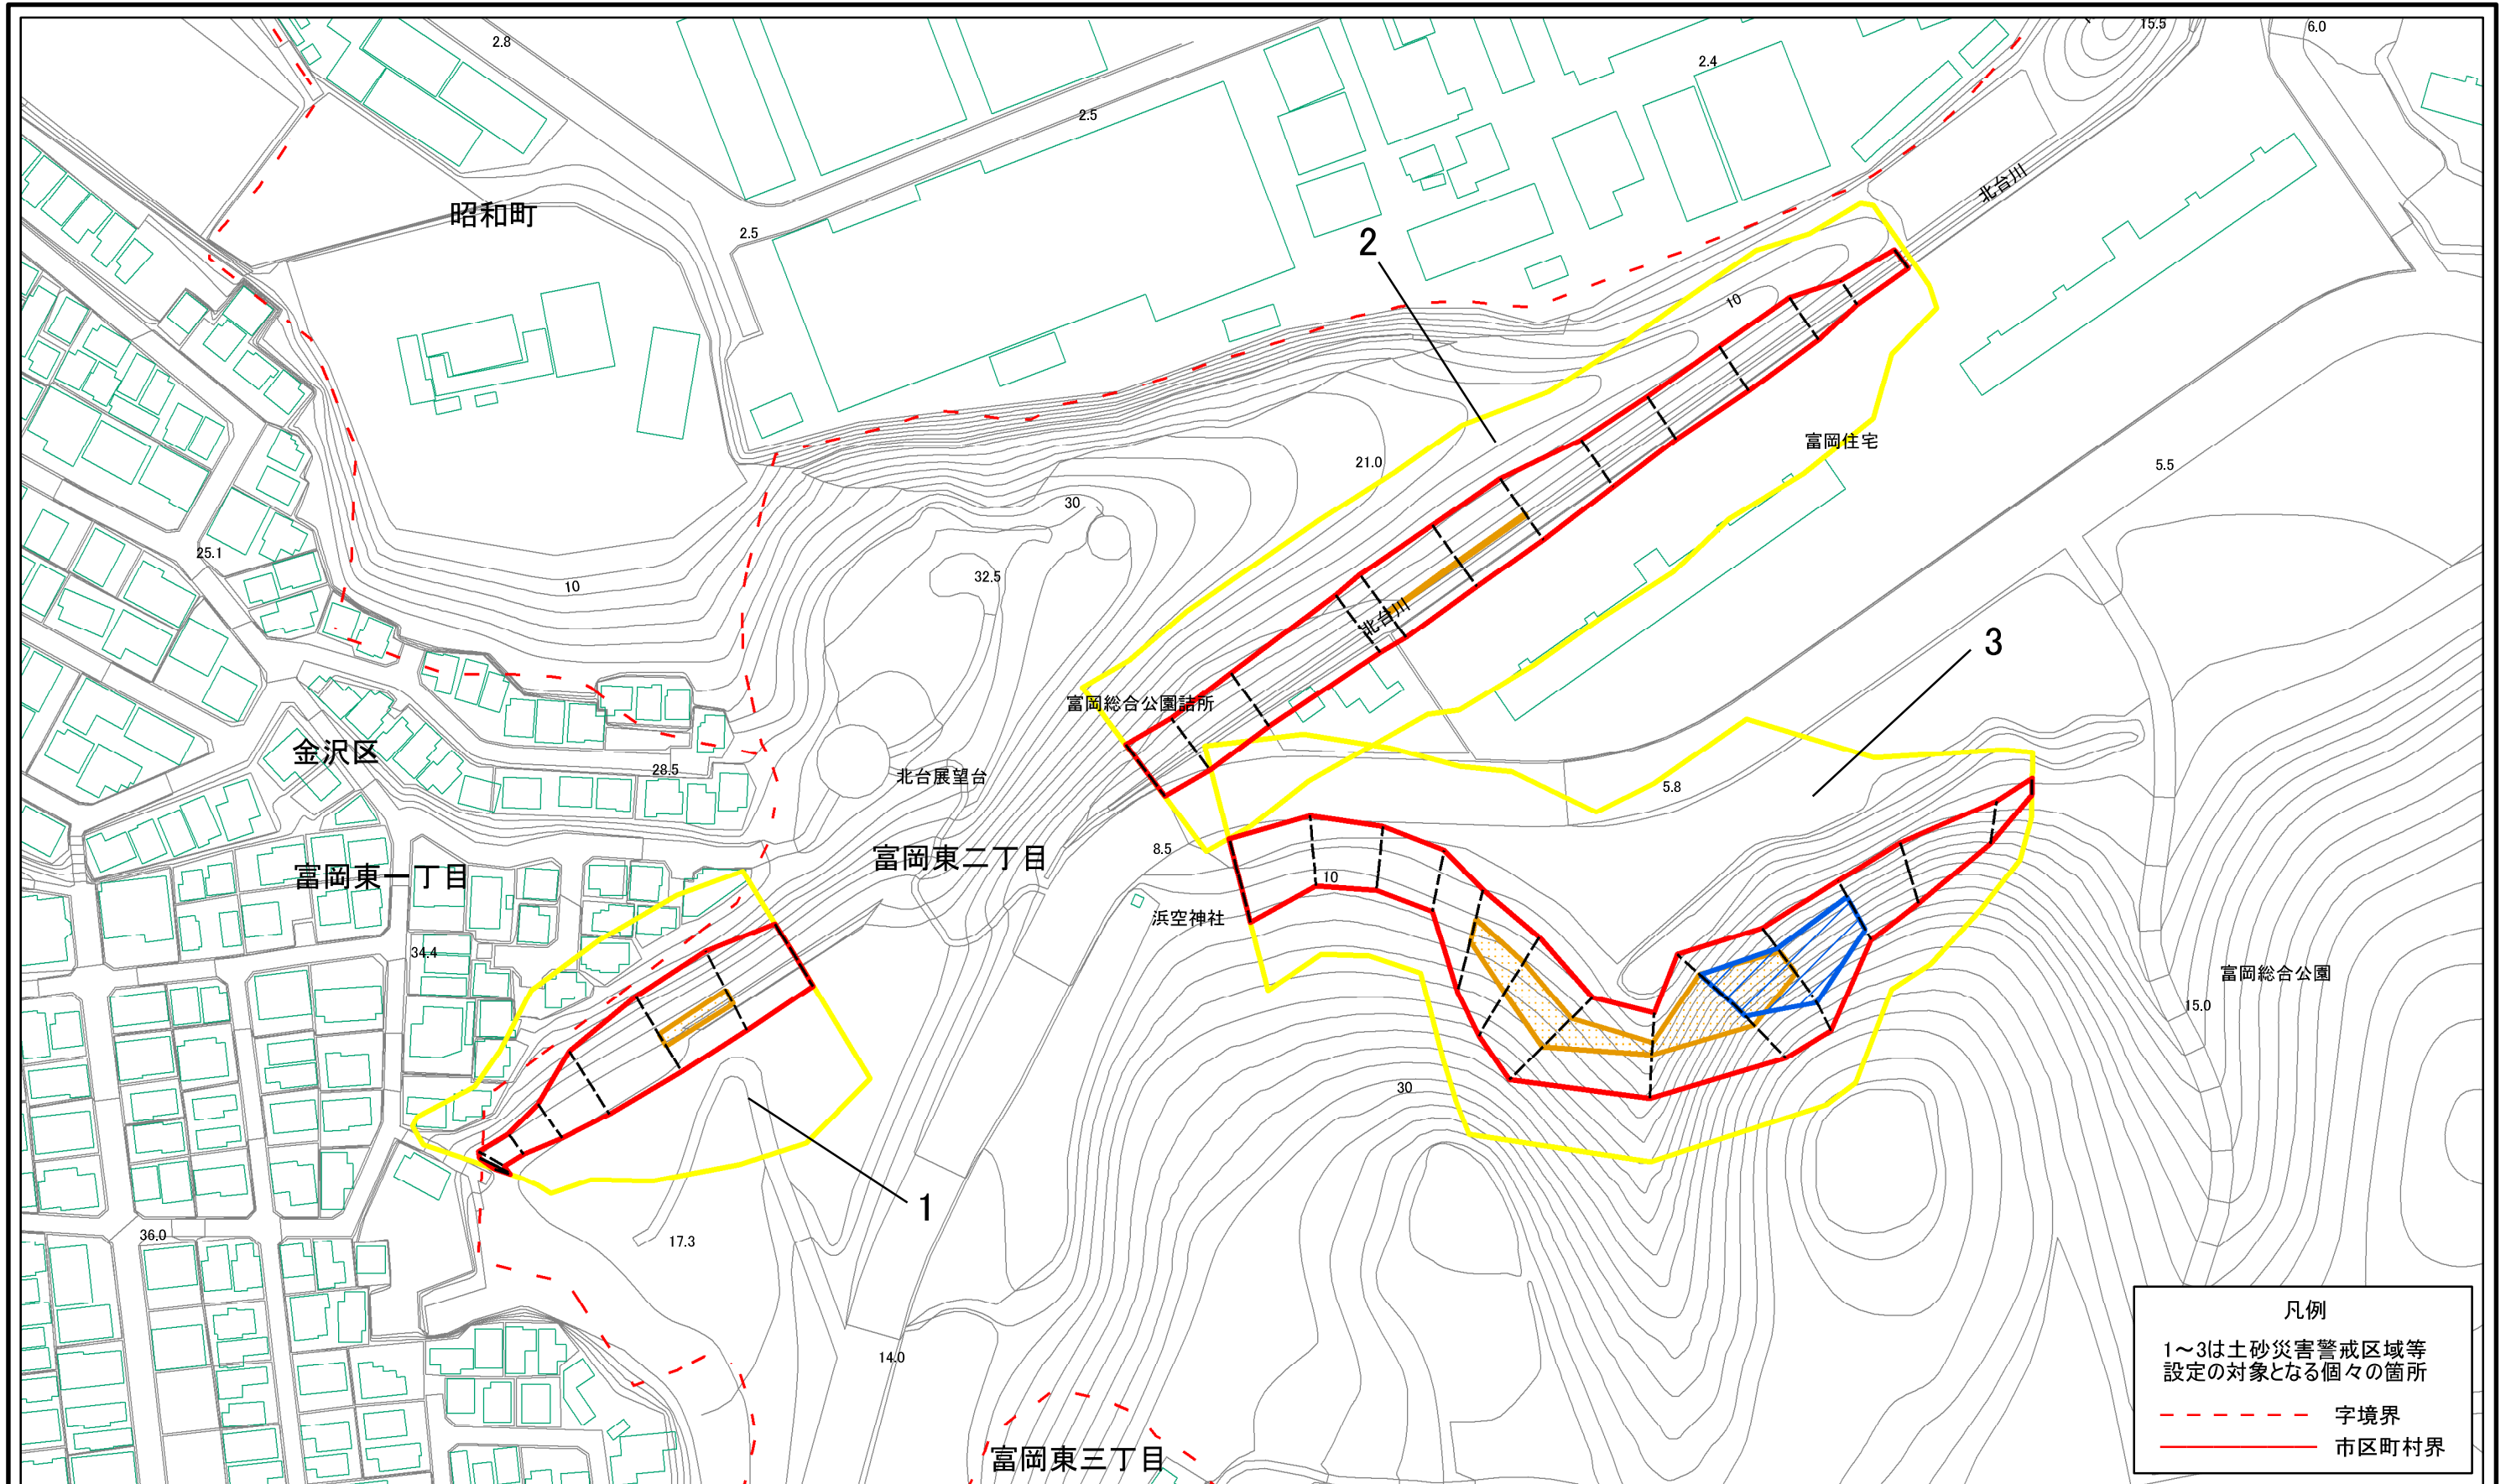
土砂災害防止法施行令第二条の基準に該当する区域		縮尺 1:1,500
土砂災害防止法施行令第三条の基準に該当する区域		
土砂等の(移動)高さが1m以下の場合、土砂等の移動による力が100kN/mを超える区域		
土砂等の堆積の高さが3mを超える区域 それ以外の区域

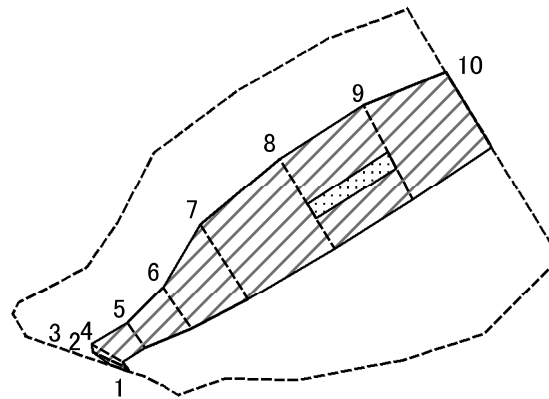
土砂災害警戒区域等指定図(その2-2)

図中の数字は横断測線番号を示す

土砂災害特別警戒区域の区域区分図
(急傾斜地の崩壊に伴う土石等の移動により
建築物の地上部に作用すると想定される力)

土石等の(移動)高さが1m以下の場合、
土石等の移動による力が100kN/m²を超える区域

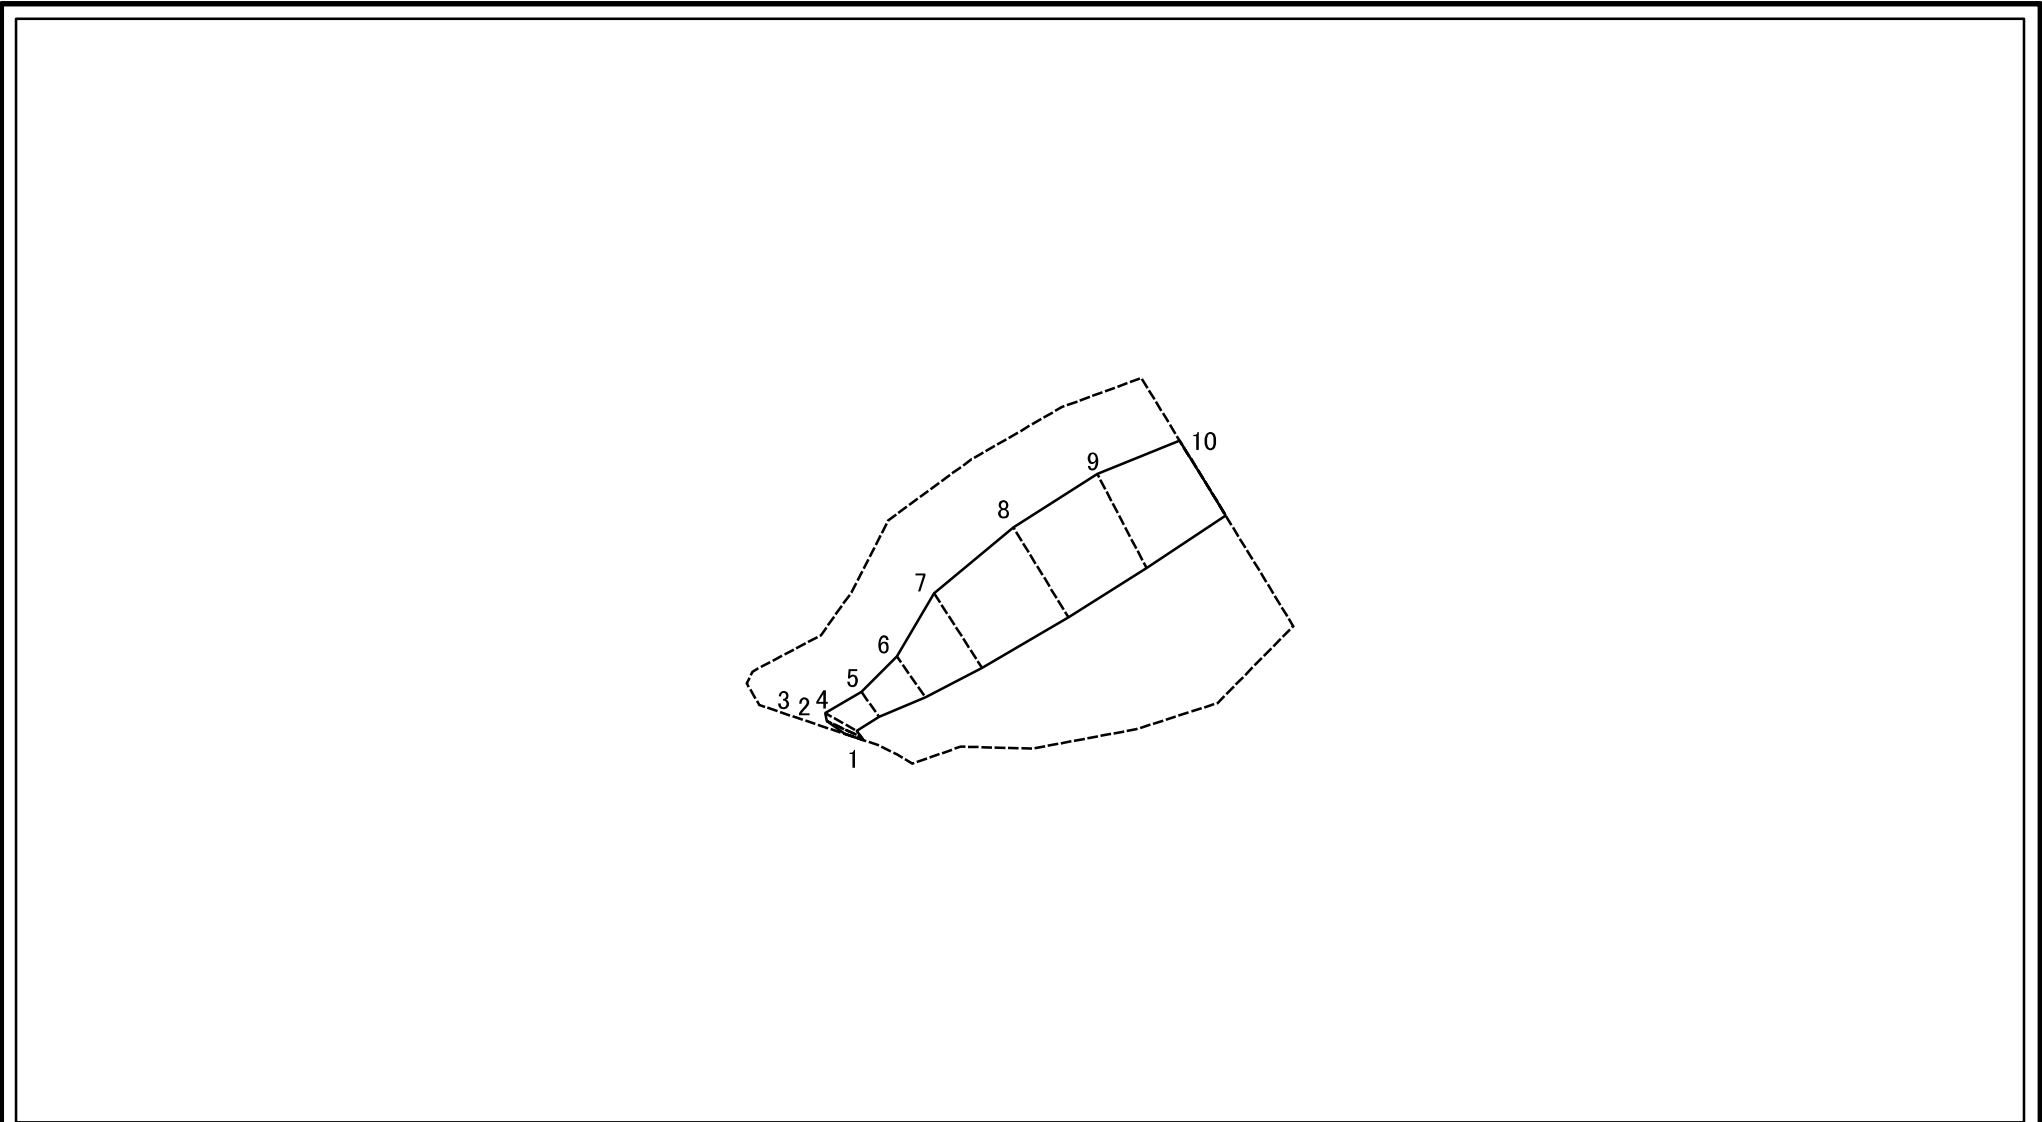
土砂災害警戒区域等指定図(その2-3)

図中の数字は横断測線番号を示す

土砂災害特別警戒区域の区域区分図 (急傾斜地の崩壊に伴う土石等の堆積により 建築物の地上部に作用すると想定される力)	土砂災害防止法施行令第二条の基準に該当する区域			N 縮尺 1:1,500	自然現象 の種類	急傾斜地の崩壊	箇所番号	108-H22-008-1
	土砂災害防止法 施行令第三条の 基準に該当する 区域	土石等の堆積の高さが3mを超える区域			告示番号	神奈川県告示第178号	箇所名	富岡東2丁目2-1
		それ以外の区域		告示年月日	令和8年3月24日	所在地	横浜市金沢区富岡東二丁目 及び富岡東一丁目

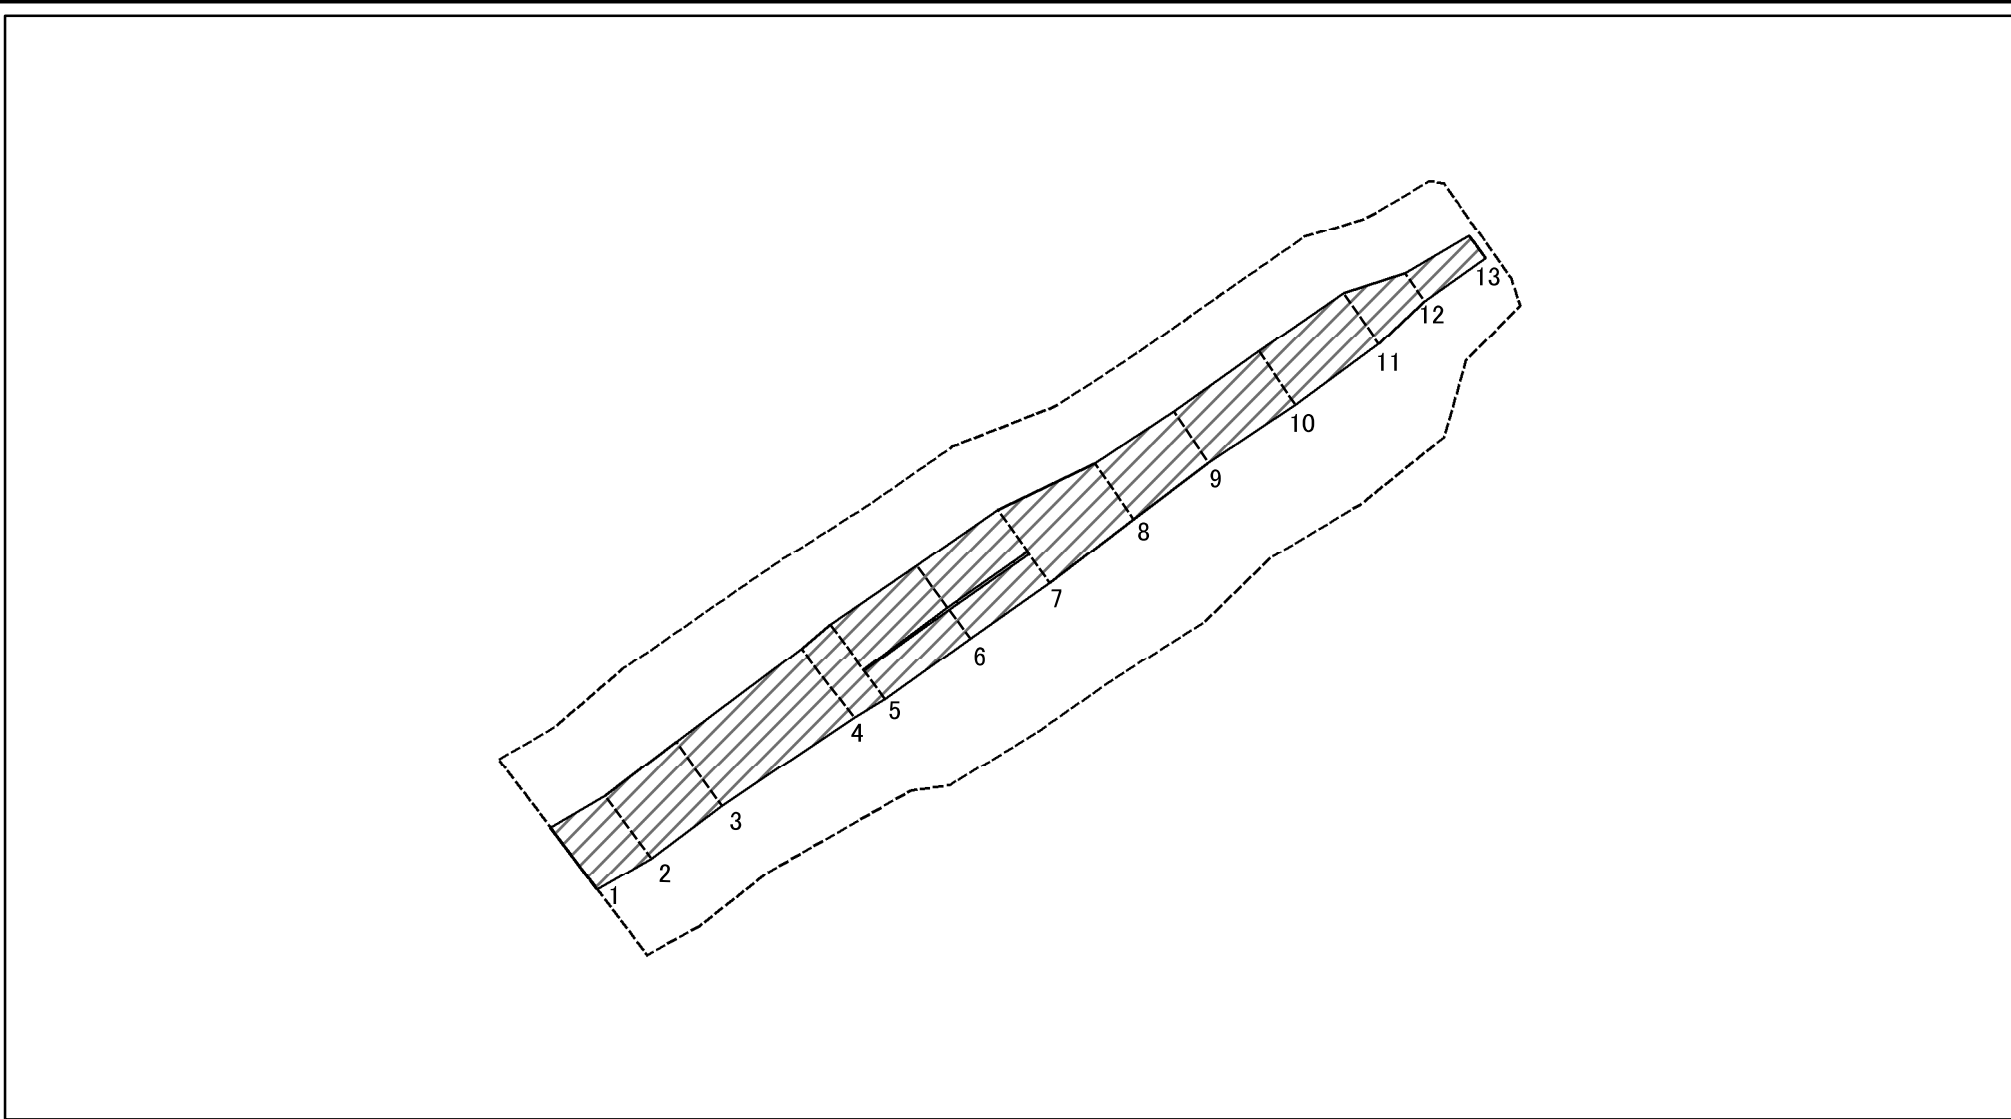
土砂災害警戒区域等指定図(その2-2)

図中の数字は横断測線番号を示す

土砂災害特別警戒区域の区域区分図 (急傾斜地の崩壊に伴う土石等の移動により建築物の地上部に作用すると想定される力)	土砂災害防止法施行令第二条の基準に該当する区域		N 縮尺 1:1,500	自然現象の種類	急傾斜地の崩壊	箇所番号	108-H22-008-2
	土砂災害防止法施行令第三条の基準に該当する区域			告示番号	神奈川県告示第178号	箇所名	富岡東2丁目2-2
	それ以外の区域			告示年月日	令和8年3月24日	所在地	横浜市金沢区富岡東二丁目及び富岡東一丁目

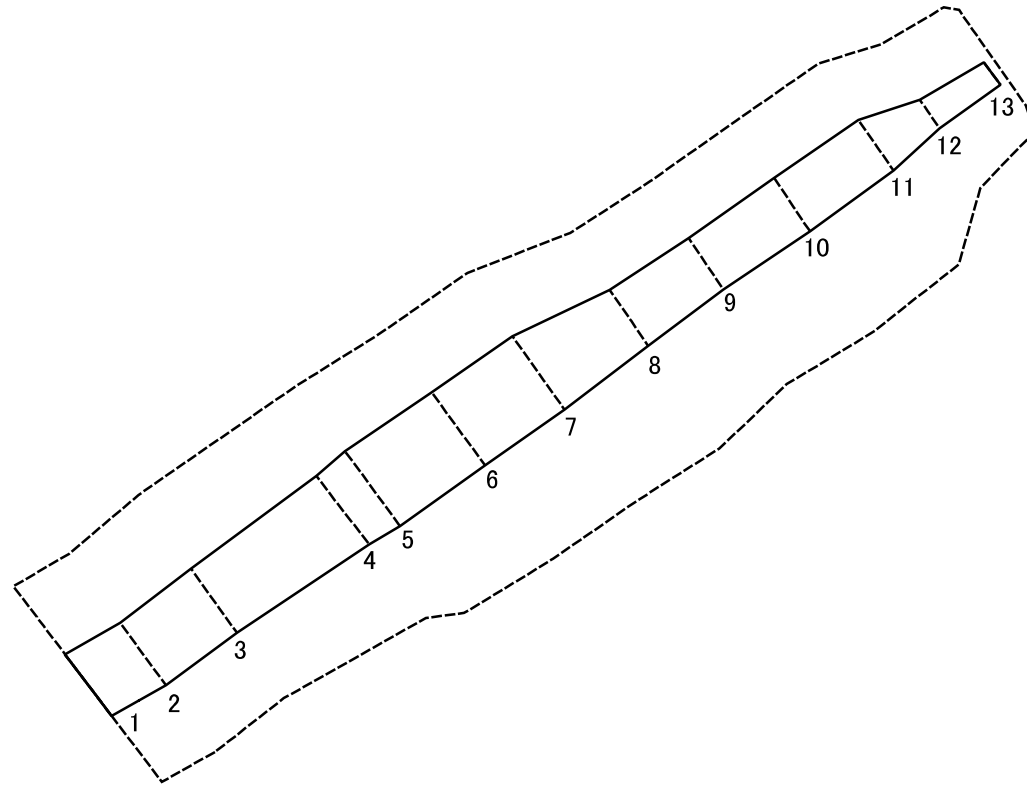
土砂災害警戒区域等指定図(その2-3)

図中の数字は横断測線番号を示す

土砂災害特別警戒区域の区域区分図
(急傾斜地の崩壊に伴う土石等の堆積により
建築物の地上部に作用すると想定される力)

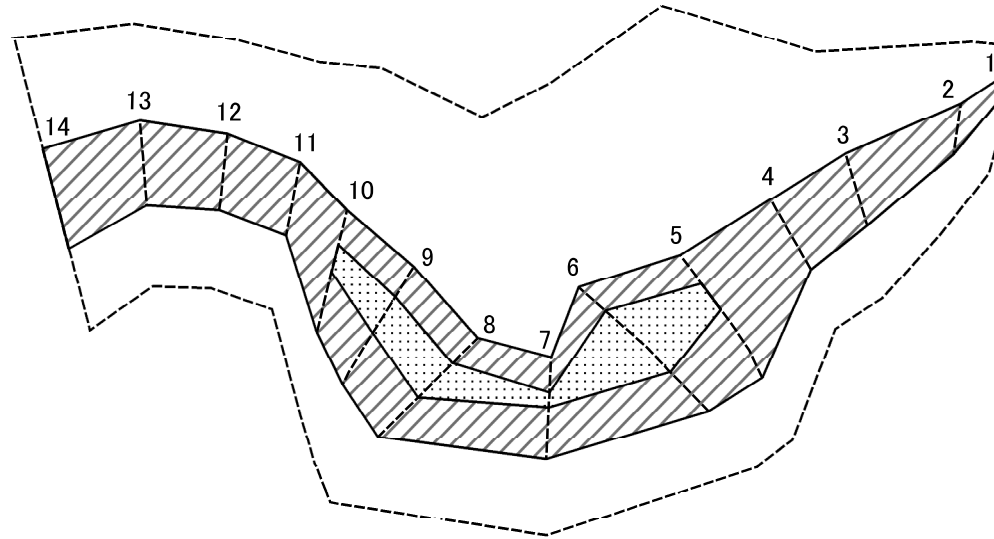
土砂災害警戒区域等指定図(その2-2)

図中の数字は横断測線番号を示す

土砂災害特別警戒区域の区域区分図
(急傾斜地の崩壊に伴う土石等の移動により
建築物の地上部に作用すると想定される力)

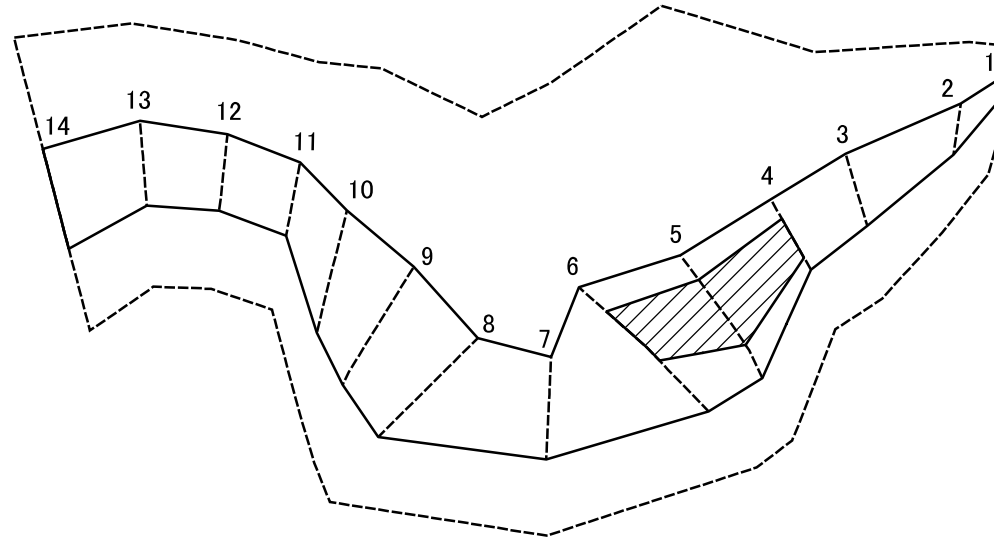
土砂災害警戒区域等指定図(その2-3)

図中の数字は横断測線番号を示す

土砂災害特別警戒区域の区域区分図
(急傾斜地の崩壊に伴う土石等の堆積により
建築物の地上部に作用すると想定される力)

土石等の堆積の高さが3mを超える区域
