# 土砂災害警戒区域等指定図(その2-1)

| 土砂災害警戒区域・土砂災害特別警戒区域<br>区域図 | 土砂災害防止法施行令第二条の基準に該当する区域 | | N<br>縮尺<br>1:1,000 | 自然現象<br>の種類 | 急傾斜地の崩壊 | 箇所番号 | 108-H22-026 |
| | 土砂災害防止法<br>施行令第三条の<br>基準に該当する<br>区域 | | | 告示番号 | 神奈川県告示第178号 | 箇所名 | 富岡西1丁目4 |
| | それ以外の区域 | | | 告示年月日 | 令和8年3月24日 | 所在地 | 横浜市金沢区富岡西一丁目 |

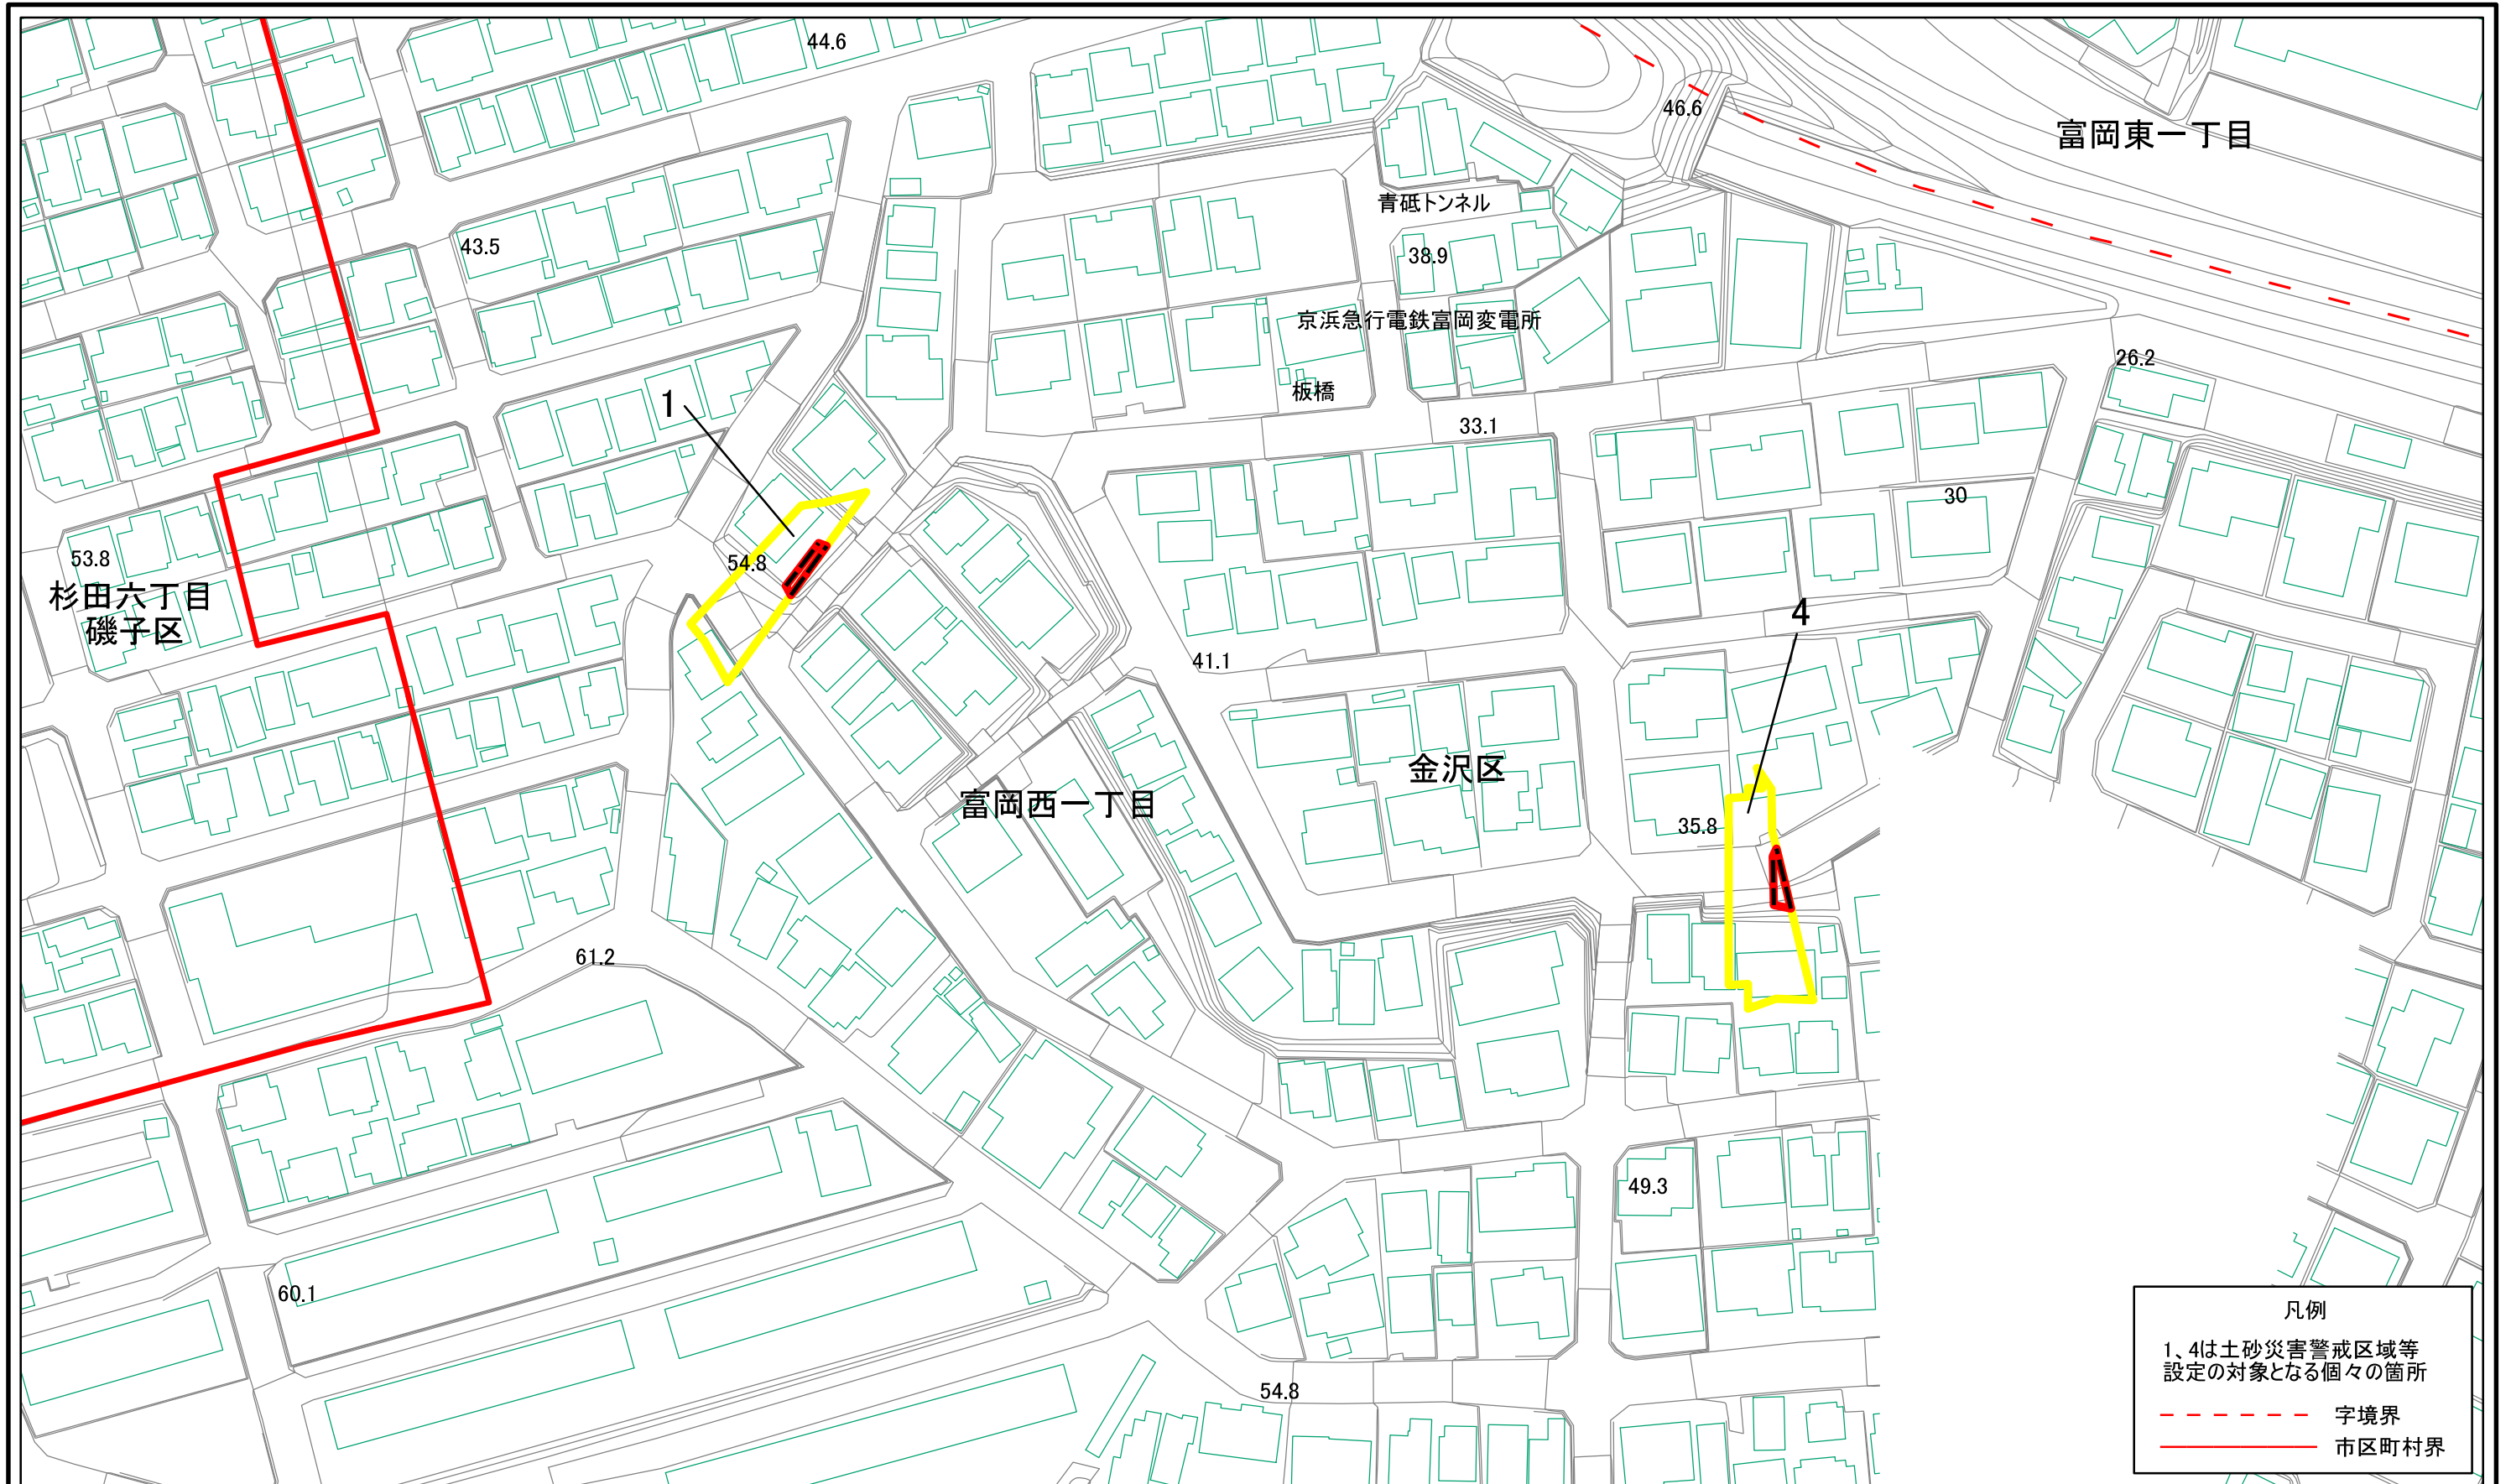
1、4は土砂災害警戒区域等  
設定の対象となる個々の箇所
