土砂災害警戒区域等指定図(その2-2)

土砂災害特別警戒区域の区域区分図
(急傾斜地の崩壊に伴う土石等の移動により
建築物の地上部に作用すると想定される力)

神奈川県告示第178号

能見台東1-1

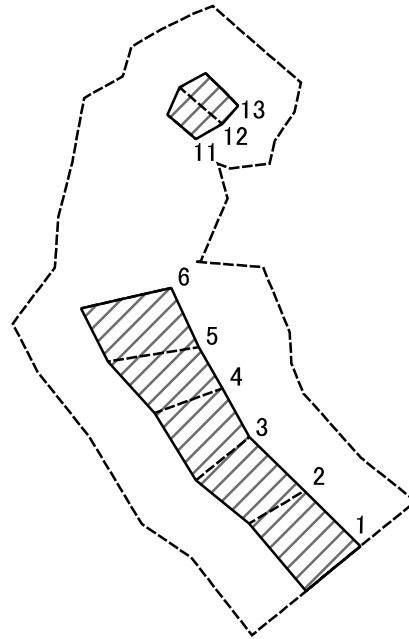
図中の数字は横断測線番号を示す

土石等の(移動)高さが1m以下の場合、
土石等の移動による力が100kN/m²を超える区域

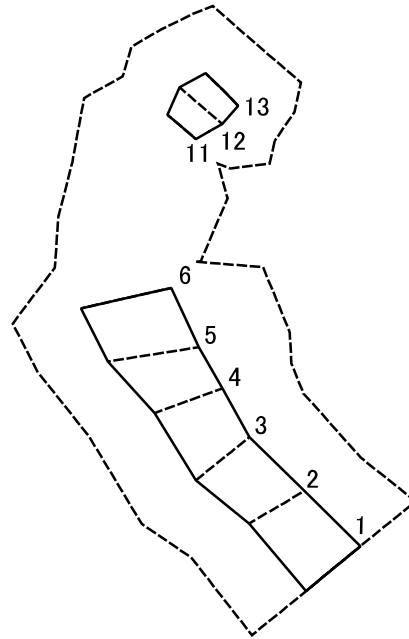
土砂災害警戒区域等指定図(その2-3)

図中の数字は横断測線番号を示す

土砂災害特別警戒区域の区域区分図
(急傾斜地の崩壊に伴う土石等の堆積により建築物の地上部に作用すると想定される力)

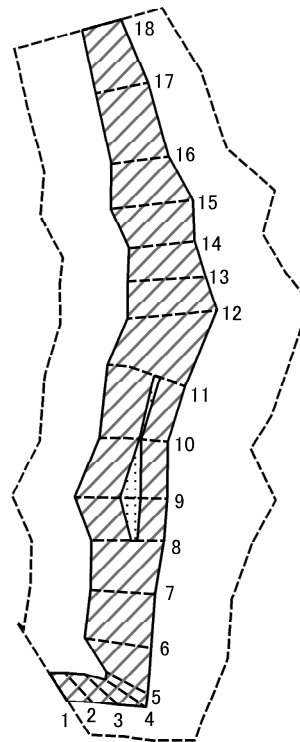
土砂災害警戒区域等指定図(その2-2)

図中の数字は横断測線番号を示す

土砂災害特別警戒区域の区域区分図 (急傾斜地の崩壊に伴う土石等の移動により建築物の地上部に作用すると想定される力)	土砂災害防止法施行令第二条の基準に該当する区域		N 縮尺 1:2,000	自然現象の種類	急傾斜地の崩壊	箇所番号	108-H22-060-2
	土砂災害防止法施行令第三条の基準に該当する区域	土石等の(移動)高さが1m以下の場合、土石等の移動による力が100kN/m ² を超える区域		告示番号	神奈川県告示第178号	箇所名	能見台東1-2
		それ以外の区域		告示年月日	令和8年3月24日	所在地	横浜市金沢区能見台東、能見台三丁目及び能見台通

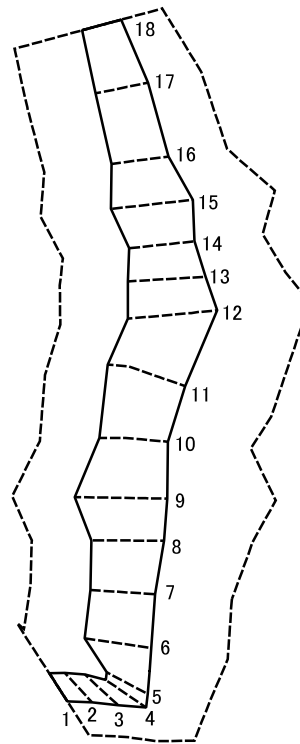
土砂災害警戒区域等指定図(その2-3)

図中の数字は横断測線番号を示す

土砂災害特別警戒区域の区域区分図
(急傾斜地の崩壊に伴う土石等の堆積により
建築物の地上部に作用すると想定される力)

土石等の堆積の高さが3mを超える区域
