# 土砂災害警戒区域等指定図(その2-1)

| 自然現象の種類 | 急傾斜地の崩壊 | 箇所番号 | 109-H22-023 |
| 告示番号 | 神奈川県告示第112号 | 箇所名 | 日吉4丁目1 |
| 告示年月日 | 令和3年3月16日 | 所在地 | 横浜市港北区日吉四丁目 |

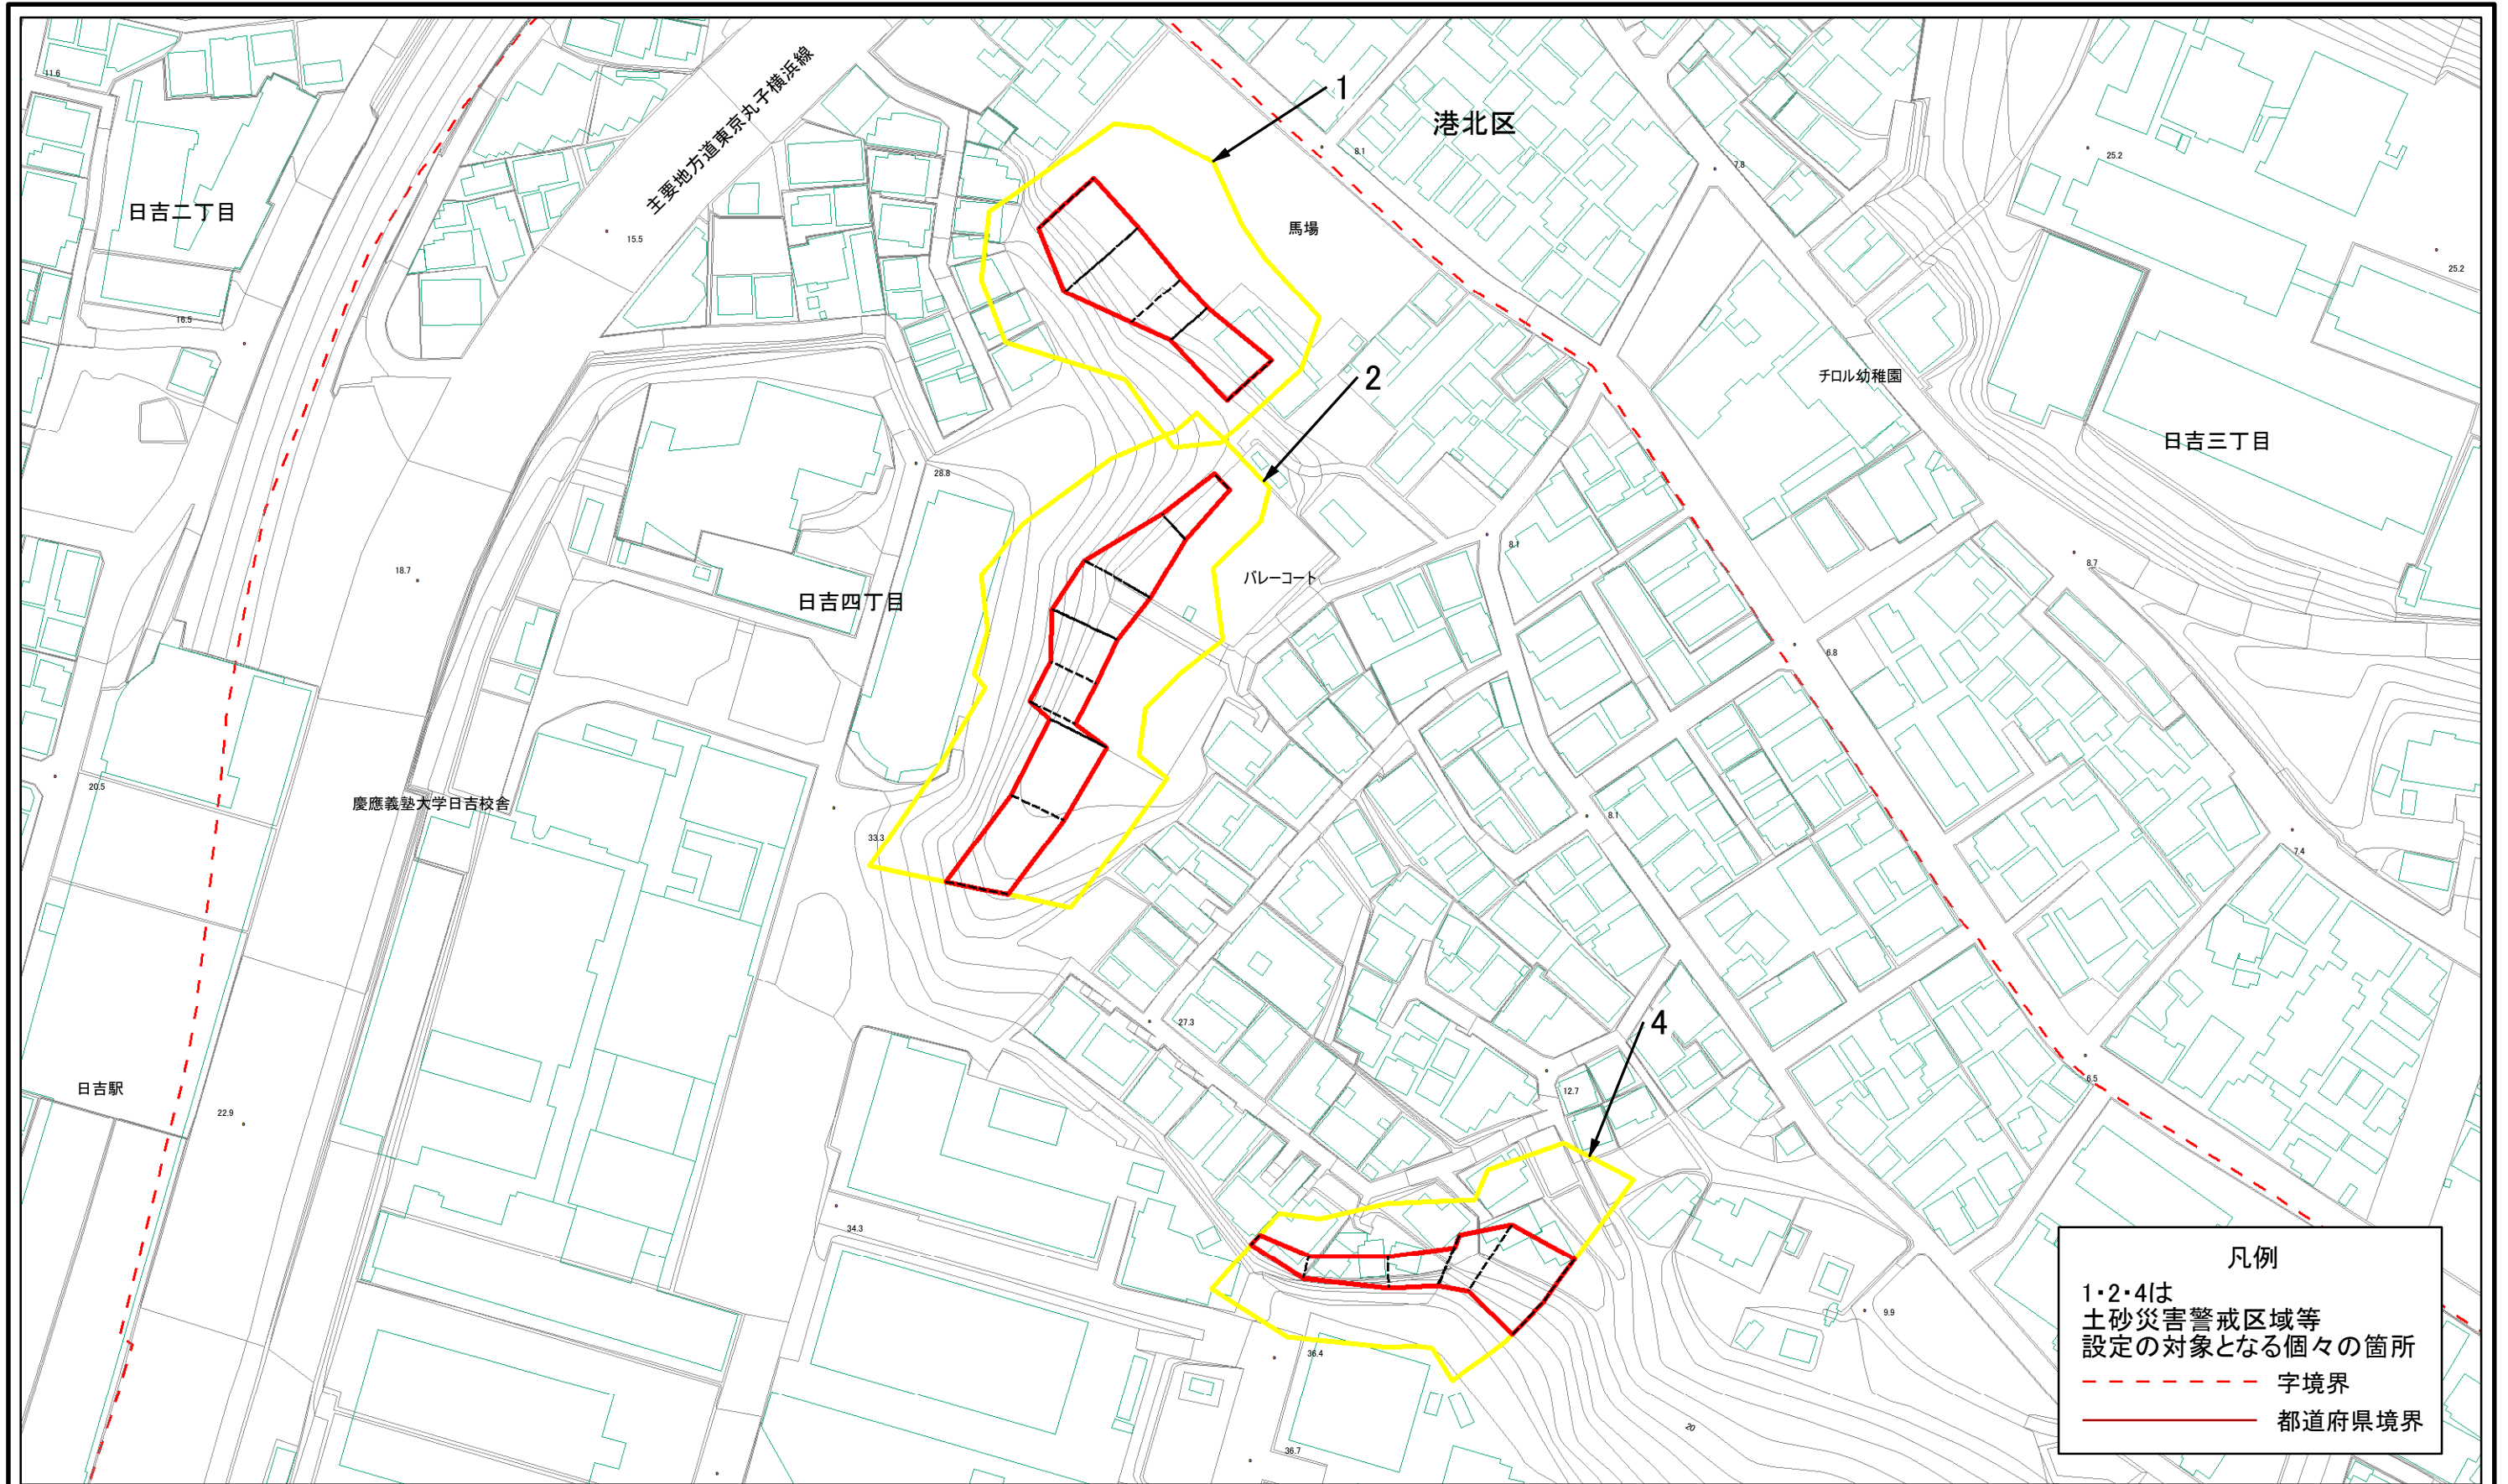
| 土砂災害警戒区域・土砂災害特別警戒区域<br>区域図 | 土砂災害防止法施行令第二条の基準に該当する区域 | |
| | 土砂災害防止法施行令第三条の基準に該当する区域 | |
| | 土砂等の(移動)高さが1m以下の場合、土砂等の移動による力が100kN/mを超える区域 | |
| | 土砂等の堆積の高さが3mを超える区域<br>それ以外の区域 | |

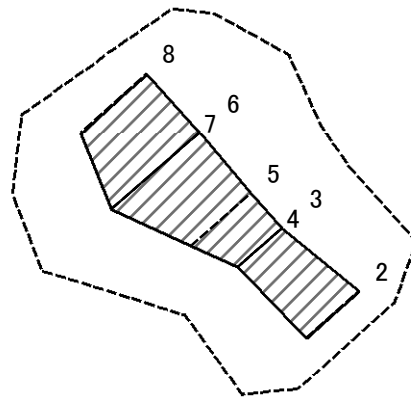
# 土砂災害警戒区域等指定図(その2-2)

図中の数字は横断測線番号を示す

**土砂災害特別警戒区域の区域区分図**  
 (急傾斜地の崩壊に伴う土石等の移動により建築物の地上部に作用すると想定される力)

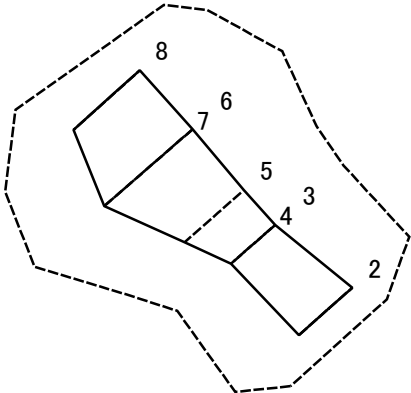
# 土砂災害警戒区域等指定図(その2-3)

図中の数字は横断測線番号を示す

| <b>土砂災害特別警戒区域の区域区分図</b><br>(急傾斜地の崩壊に伴う土石等の堆積により建築物の地上部に作用すると想定される力) | 土砂災害防止法施行令第二条の基準に該当する区域 | | N<br>縮尺<br>1:1,500 | 自然現象の種類 | 急傾斜地の崩壊 | 箇所番号 | 109-H22-023-1 |

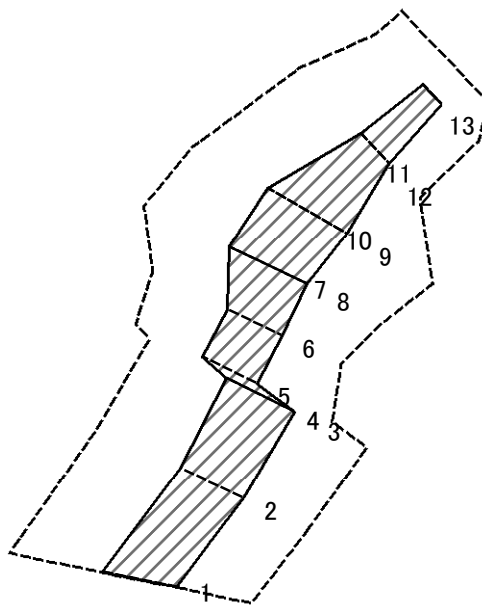
# 土砂災害警戒区域等指定図(その2-2)

図中の数字は横断測線番号を示す

**土砂災害特別警戒区域の区域区分図**  
 (急傾斜地の崩壊に伴う土石等の移動により建築物の地上部に作用すると想定される力)

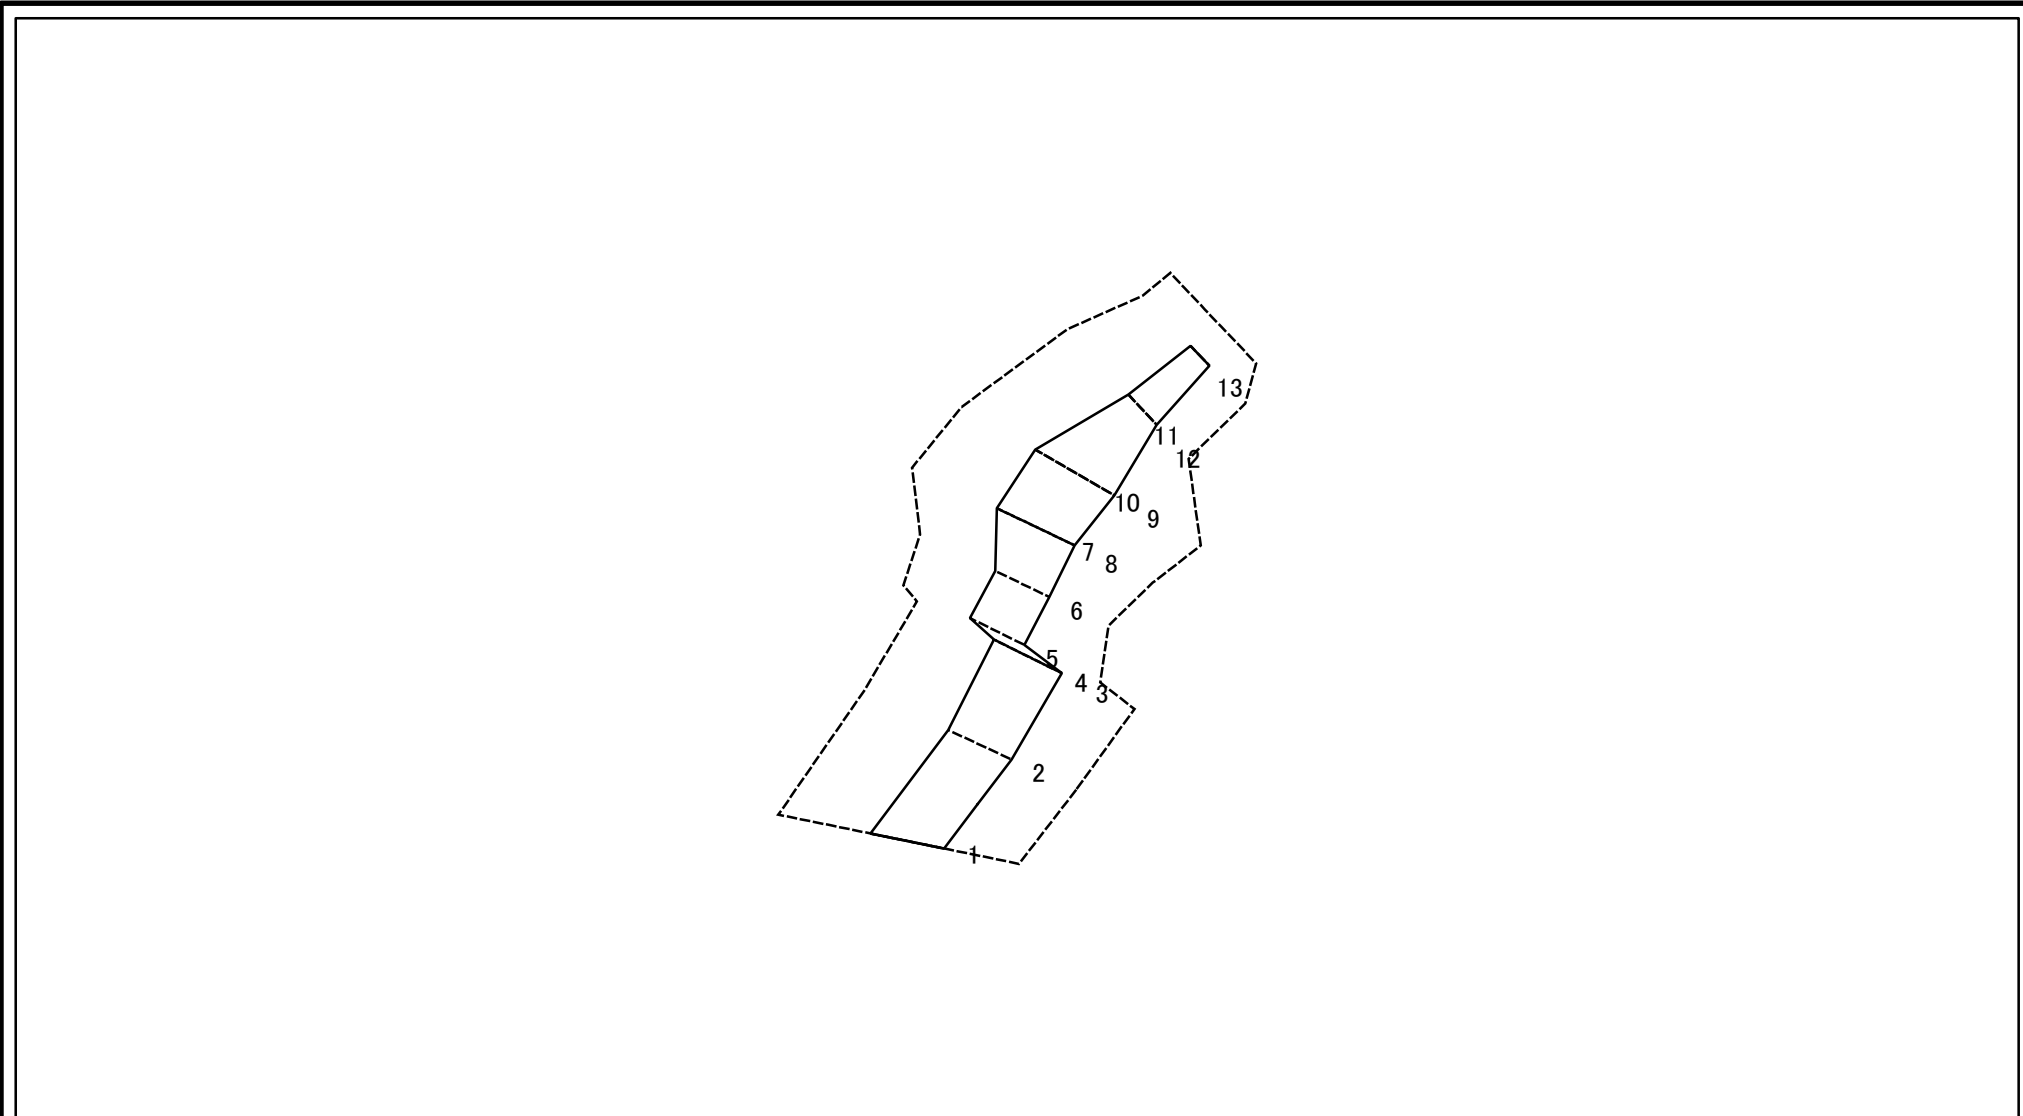
# 土砂災害警戒区域等指定図(その2-3)

図中の数字は横断測線番号を示す

| <b>土砂災害特別警戒区域の区域区分図</b><br>(急傾斜地の崩壊に伴う土石等の堆積により建築物の地上部に作用すると想定される力) | 土砂災害防止法施行令第二条の基準に該当する区域 | | N<br>縮尺<br>1:1,500 | 自然現象の種類 | 急傾斜地の崩壊 | 箇所番号 | 109-H22-023-2 |

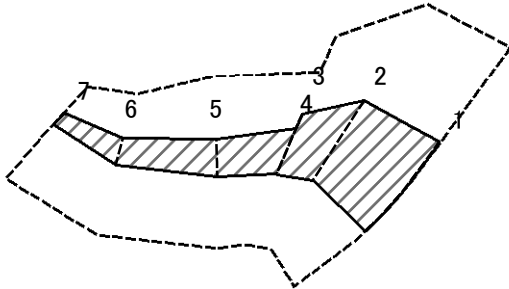
# 土砂災害警戒区域等指定図(その2-2)

図中の数字は横断測線番号を示す

| <b>土砂災害特別警戒区域の区域区分図</b><br>(急傾斜地の崩壊に伴う土石等の移動により建築物の地上部に作用すると想定される力) | 土砂災害防止法施行令第二条の基準に該当する区域 | | N<br>縮尺<br>1:1,500 | 自然現象の種類 | 急傾斜地の崩壊 | 箇所番号 | 109-H22-023-4 |

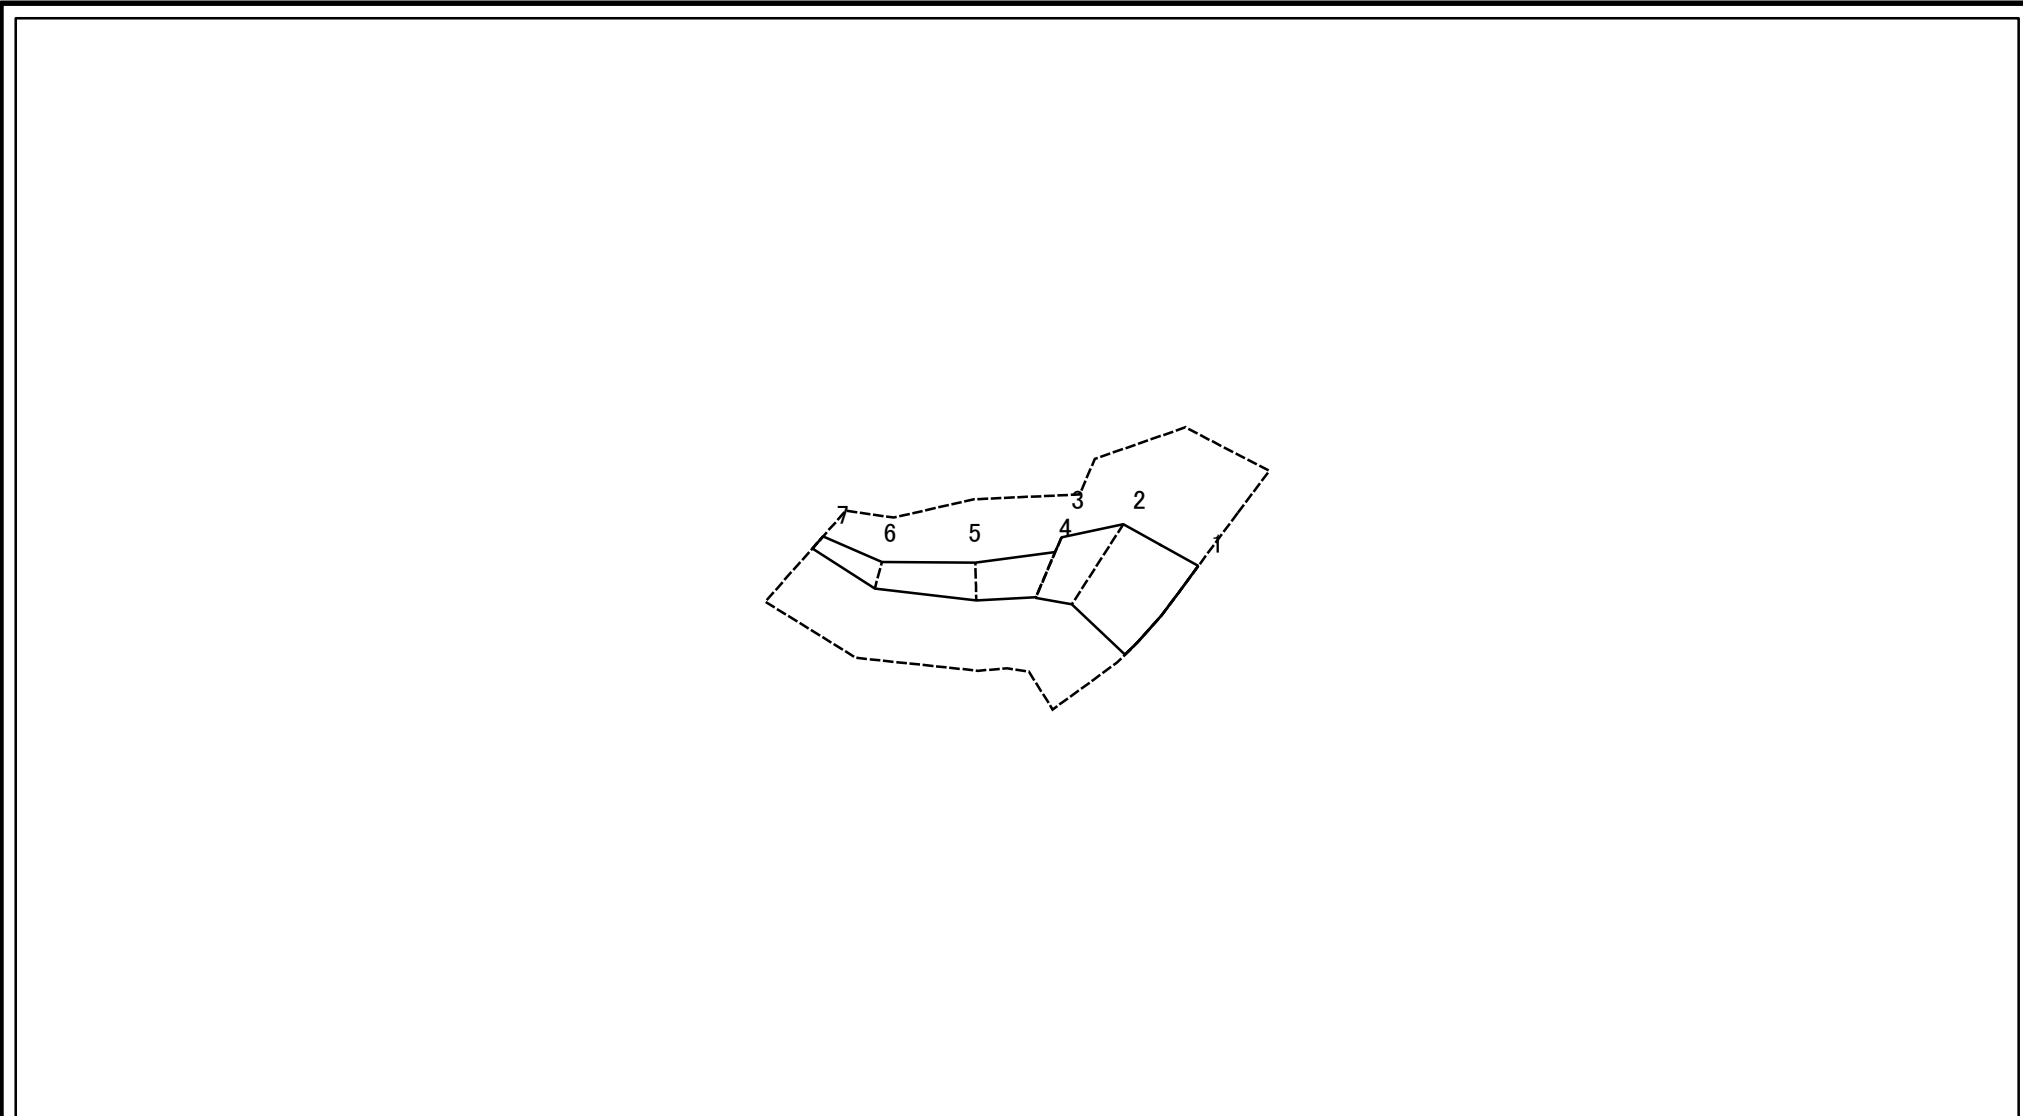
# 土砂災害警戒区域等指定図(その2-3)

図中の数字は横断測線番号を示す

| <b>土砂災害特別警戒区域の区域区分図</b><br>(急傾斜地の崩壊に伴う土石等の堆積により建築物の地上部に作用すると想定される力) | 土砂災害防止法施行令第二条の基準に該当する区域 | | N<br>縮尺<br>1:1,500 | 自然現象の種類 | 急傾斜地の崩壊 | 箇所番号 | 109-H22-023-4 |
