土砂災害警戒区域等指定図(その2-1)

| 土砂災害警戒区域・土砂災害特別警戒区域 区域図 | 土砂災害防止法施行令第二条の基準に該当する区域 | | 縮尺 1:1,000 | 自然現象の種類 | 急傾斜地の崩壊 | 箇所番号 | 109-H22-038 |
| | それ以外の区域 | | | 告示年月日 | 令和3年3月16日 | 所在地 | 横浜市港北区日吉本町六丁目 |

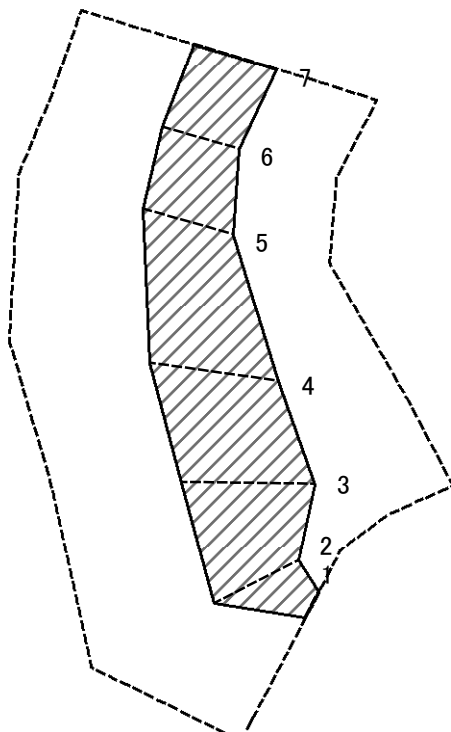
土砂災害警戒区域等指定図(その2-2)

図中の数字は横断測線番号を示す

土砂災害特別警戒区域の区域区分図
 (急傾斜地の崩壊に伴う土石等の移動により建築物の地上部に作用すると想定される力)

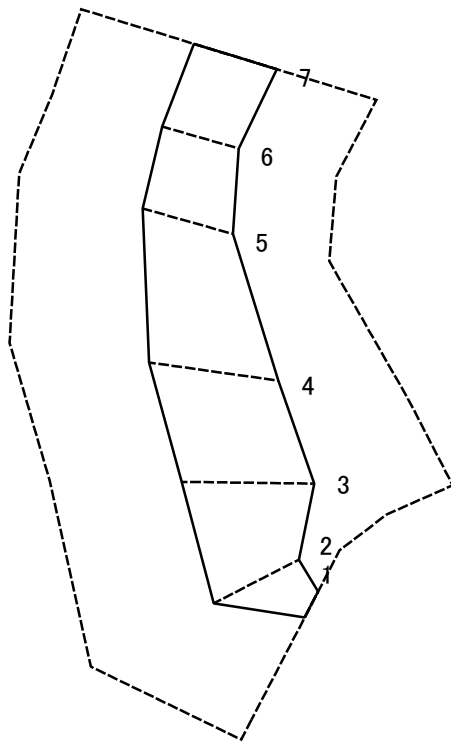
土砂災害警戒区域等指定図(その2-3)

図中の数字は横断測線番号を示す

| 土砂災害特別警戒区域の区域区分図 (急傾斜地の崩壊に伴う土石等の堆積により建築物の地上部に作用すると想定される力) | 土砂災害防止法施行令第二条の基準に該当する区域 | | N 縮尺 1:1,000 | 自然現象の種類 | 急傾斜地の崩壊 | 箇所番号 | 109-H22-038-1 |

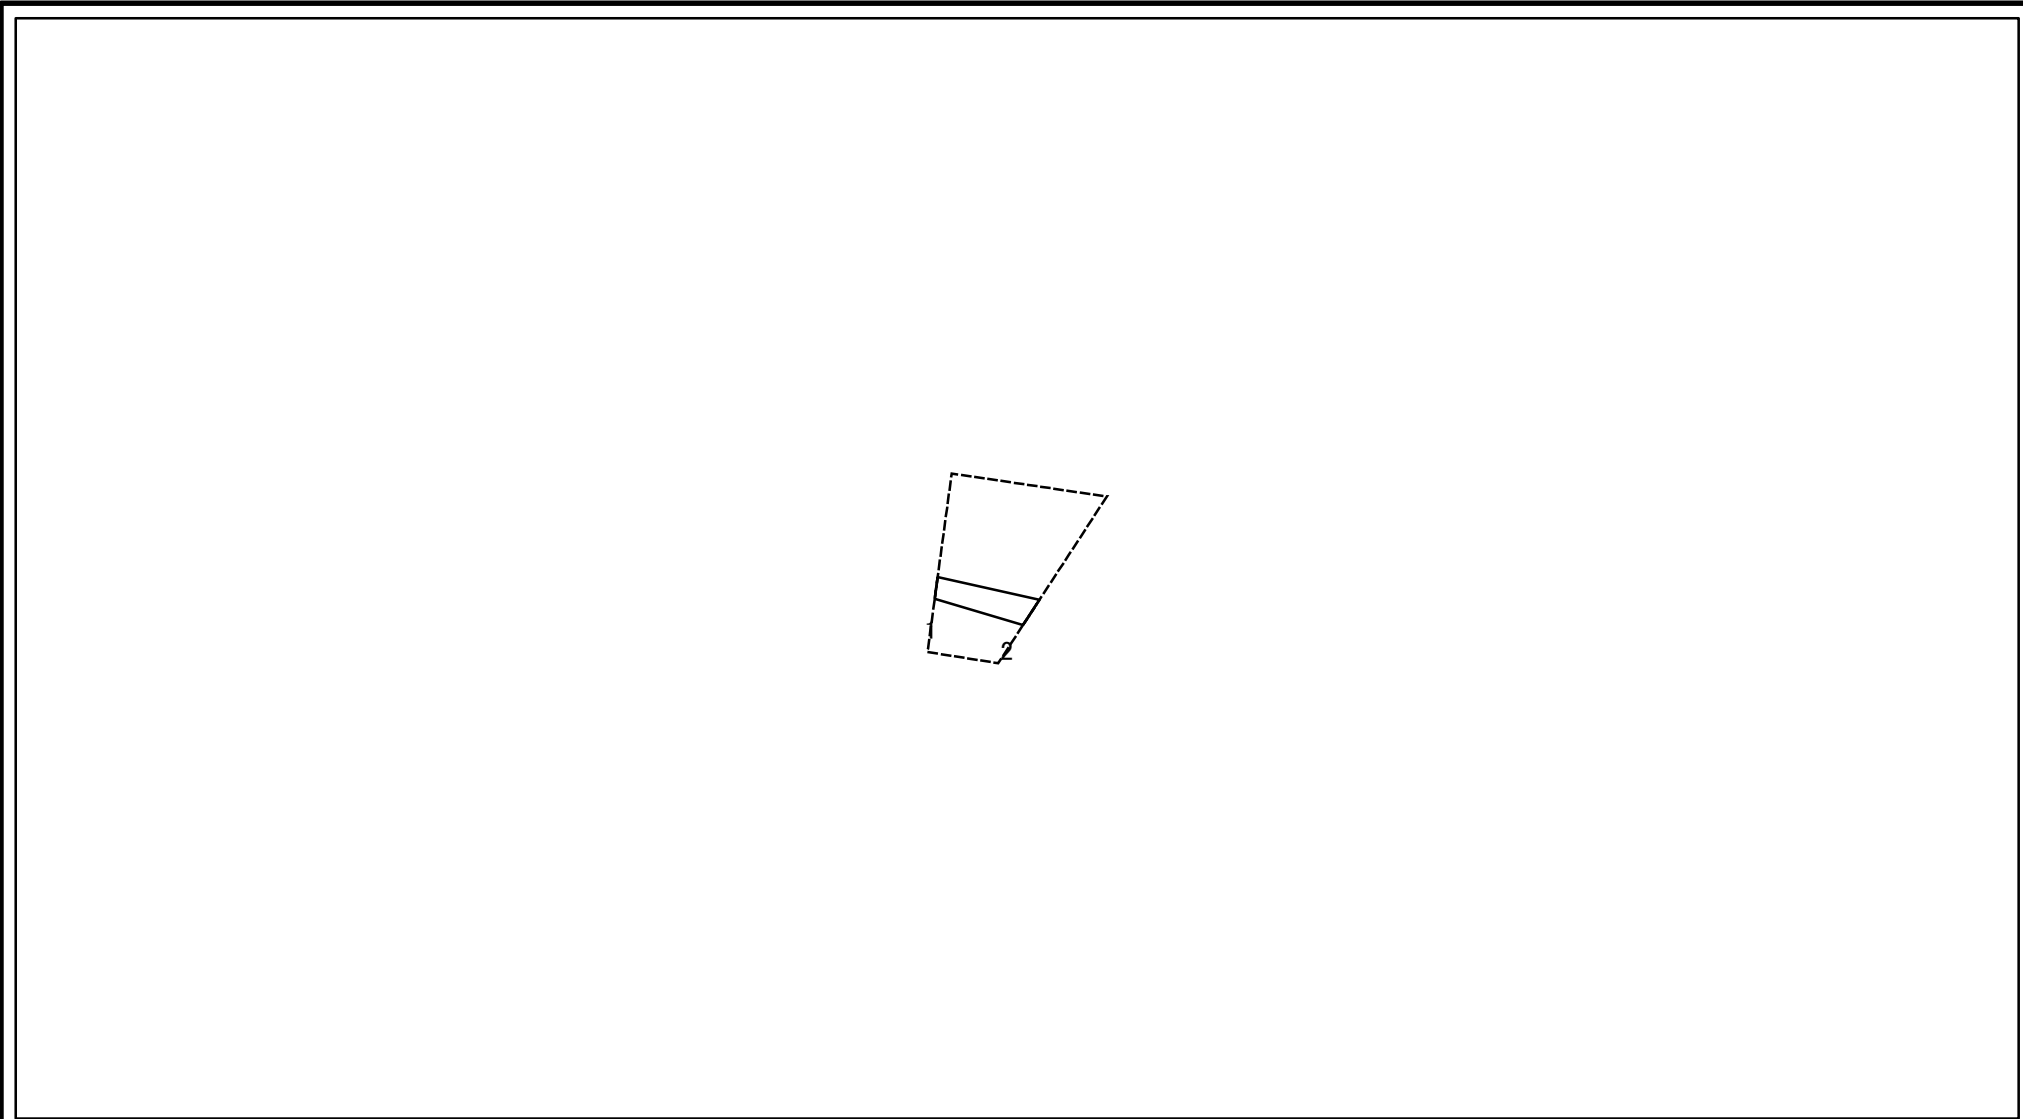
土砂災害警戒区域等指定図(その2-3)

図中の数字は横断測線番号を示す

| 土砂災害特別警戒区域の区域区分図 (急傾斜地の崩壊に伴う土石等の堆積により建築物の地上部に作用すると想定される力) | 土砂災害防止法施行令第二条の基準に該当する区域 | □ | N 縮尺 1:1,000 | 自然現象の種類 | 急傾斜地の崩壊 | 箇所番号 | 109-H22-038-2 |
