土砂災害警戒区域等指定図(その2-1)

土砂災害警戒区域・土砂災害特別警戒区域 区域図	土砂災害防止法施行令第二条の基準に該当する区域		縮尺 1:1,000	自然現象の種類	急傾斜地の崩壊	箇所番号	109-H22-052
	土砂災害防止法施行令第三条の基準に該当する区域			告示番号	神奈川県告示第112号	箇所名	大倉山2丁目3
	それ以外の区域			告示年月日	令和3年3月16日	所在地	横浜市港北区大倉山二丁目

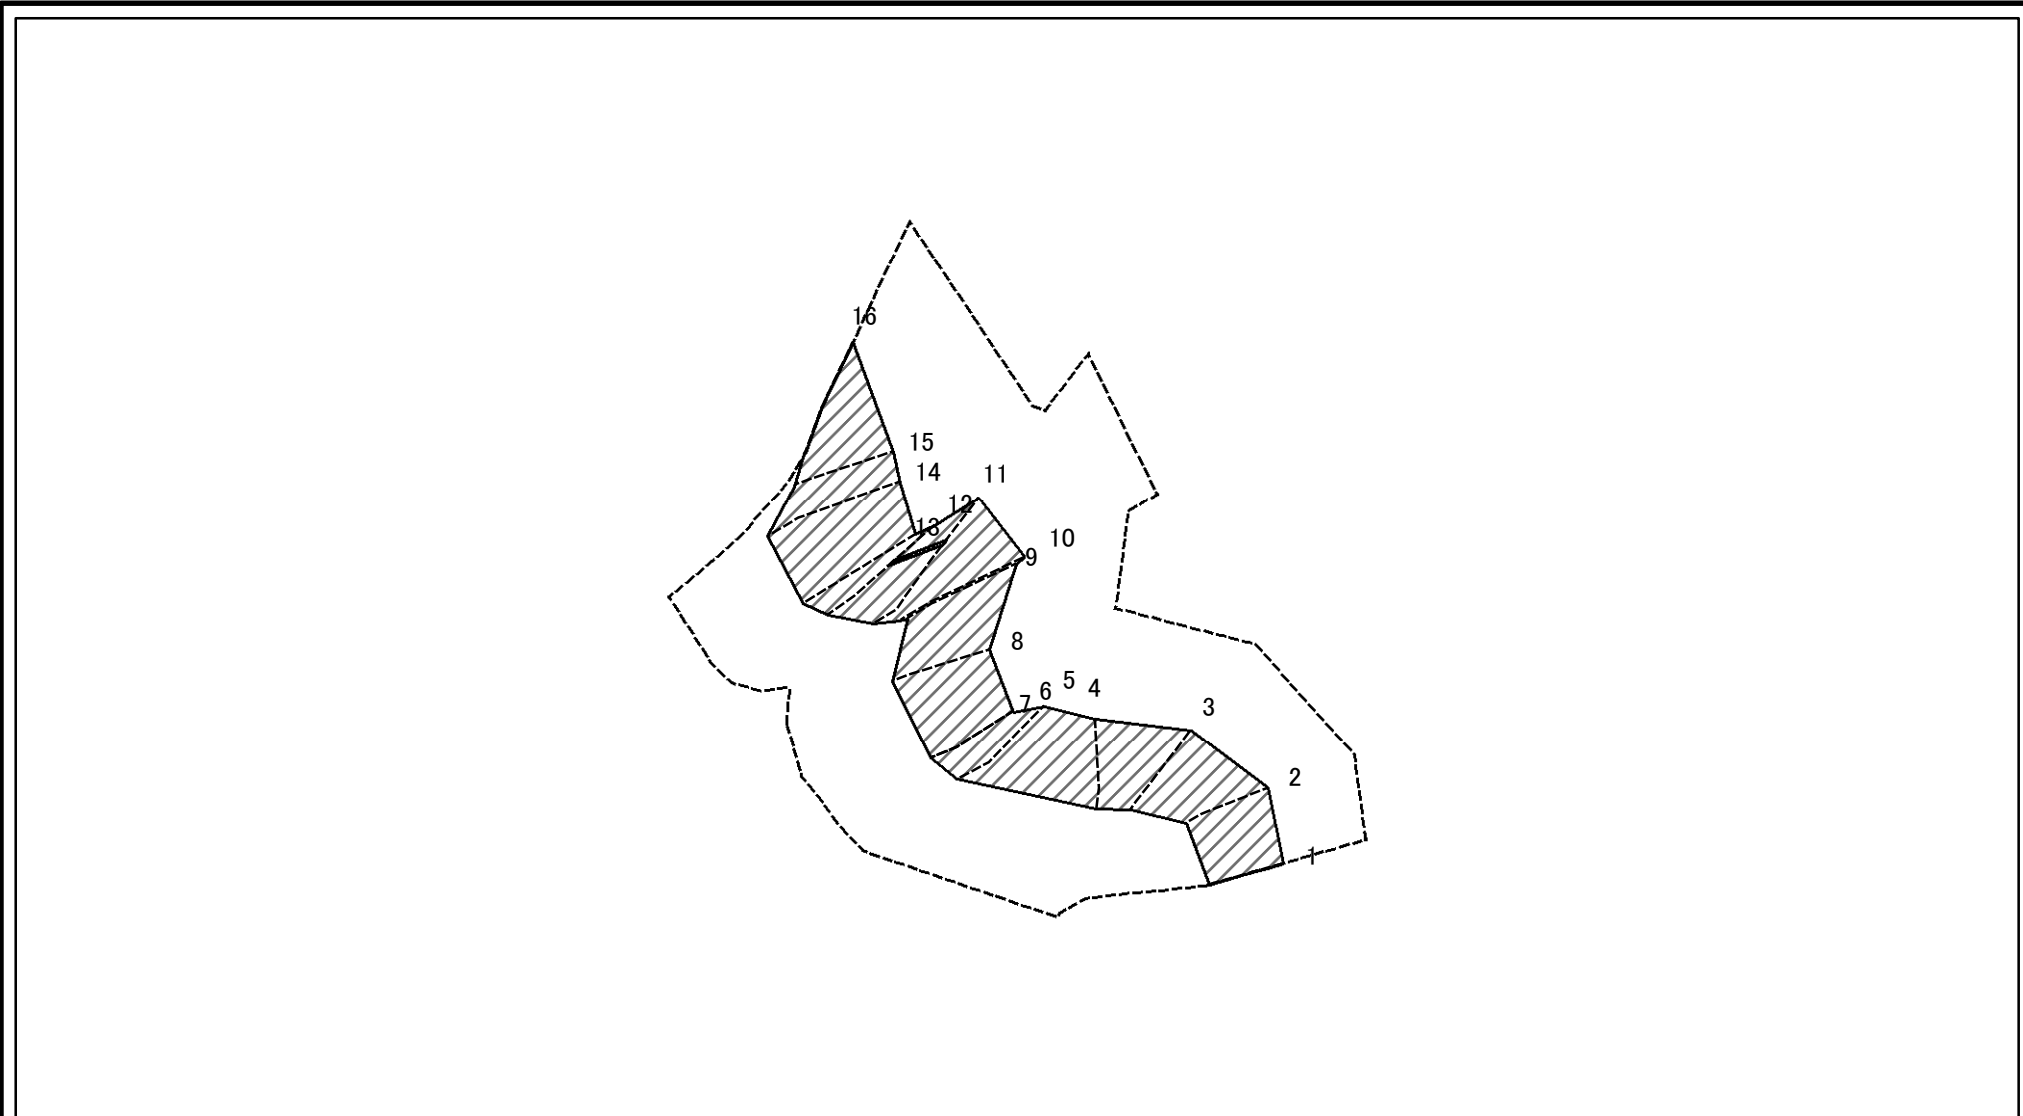
土砂災害警戒区域等指定図(その2-2)

図中の数字は横断測線番号を示す

土砂災害特別警戒区域の区域区分図 (急傾斜地の崩壊に伴う土石等の移動により建築物の地上部に作用すると想定される力)	土砂災害防止法施行令第二条の基準に該当する区域		N 縮尺 1:1,000	自然現象の種類	急傾斜地の崩壊	箇所番号	109-H22-052-1
	土砂災害防止法施行令第三条の基準に該当する区域			告示番号	神奈川県告示第112号	箇所名	大倉山2丁目3-1
	それ以外の区域			告示年月日	令和3年3月16日	所在地	横浜市港北区大倉山二丁目

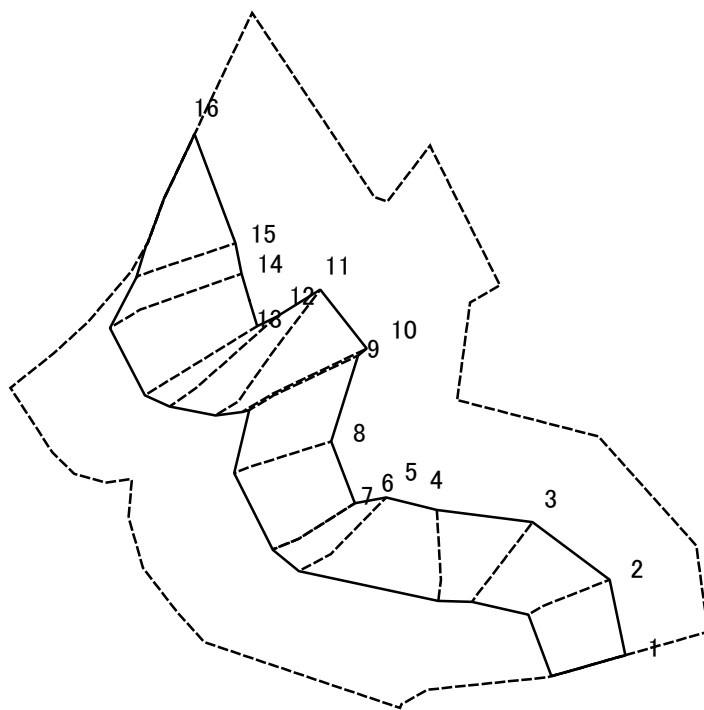
土砂災害警戒区域等指定図(その2-3)

図中の数字は横断測線番号を示す

土砂災害特別警戒区域の区域区分図
 (急傾斜地の崩壊に伴う土石等の堆積により建築物の地上部に作用すると想定される力)

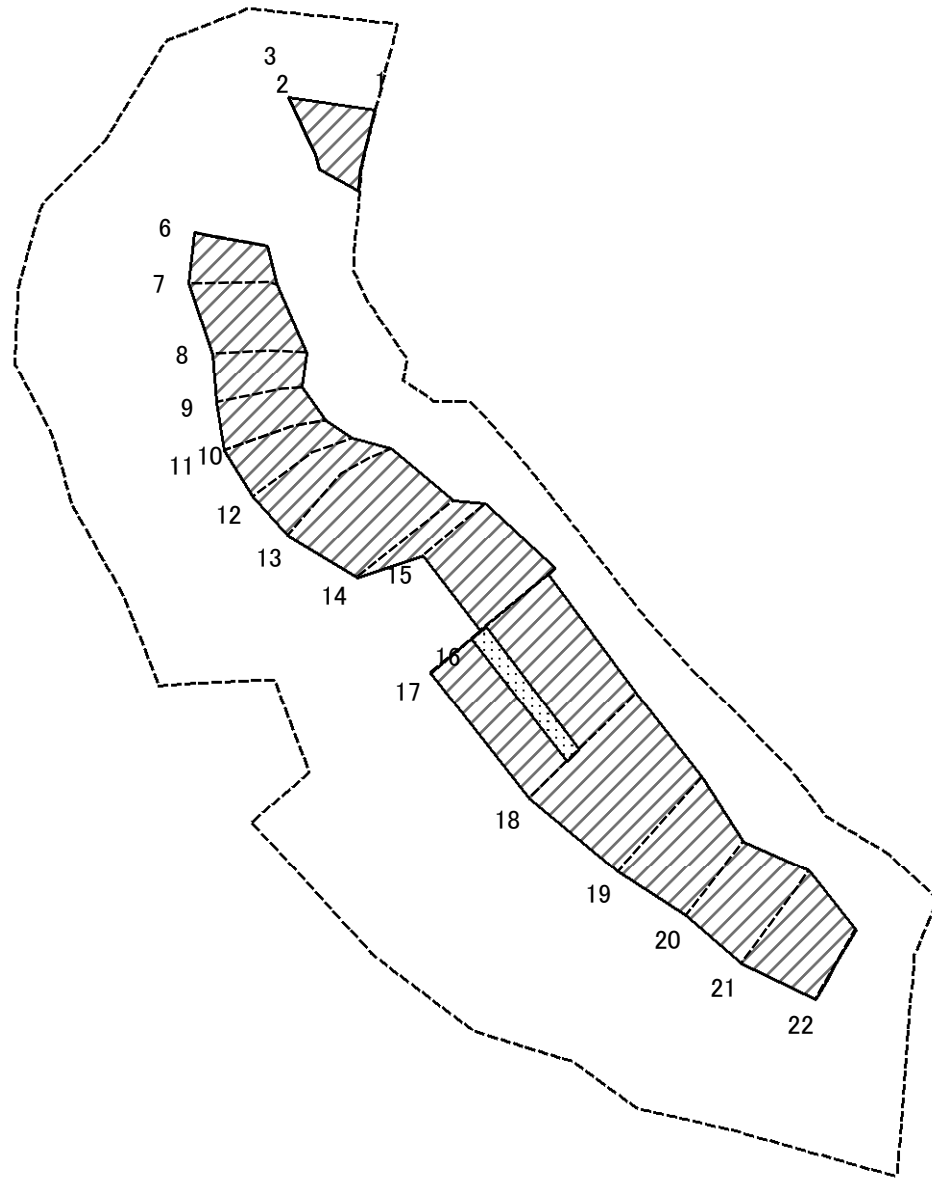
土砂災害警戒区域等指定図(その2-2)

図中の数字は横断測線番号を示す

土砂災害特別警戒区域の区域区分図 (急傾斜地の崩壊に伴う土石等の移動により建築物の地上部に作用すると想定される力)	土砂災害防止法施行令第二条の基準に該当する区域		縮尺 1:1,000	自然現象の種類	急傾斜地の崩壊	箇所番号	109-H22-052-2
	土砂災害防止法施行令第三条の基準に該当する区域			告示番号	神奈川県告示第112号	箇所名	大倉山2丁目3-2
	それ以外の区域			告示年月日	令和3年3月16日	所在地	横浜市港北区大倉山二丁目

横断測線の区間	土石等の移動により建築物の地上部に作用すると想定される力				土石等の堆積により建築物の地上部に作用すると想定される力				横断測線の区間	土石等の移動により建築物の地上部に作用すると想定される力				土石等の堆積により建築物の地上部に作用すると想定される力			
	土石等の(移動)高さが1m以下の場合、土石等の移動による力が100kN/m ² を超える区域		それ以外の区域		土石等の堆積の高さが3mを超える区域		それ以外の区域			土石等の(移動)高さが1m以下の場合、土石等の移動による力が100kN/m ² を超える区域		それ以外の区域		土石等の堆積の高さが3mを超える区域		それ以外の区域	
	力の大きさのうち最大のもの(kN/m ²)	土石等の高さ(m)	力の大きさのうち最大のもの(kN/m ²)	土石等の高さ(m)	力の大きさのうち最大のもの(kN/m ²)	土石等の高さ(m)	力の大きさのうち最大のもの(kN/m ²)	土石等の高さ(m)		力の大きさのうち最大のもの(kN/m ²)	土石等の高さ(m)	力の大きさのうち最大のもの(kN/m ²)	土石等の高さ(m)	力の大きさのうち最大のもの(kN/m ²)	土石等の高さ(m)	力の大きさのうち最大のもの(kN/m ²)	土石等の高さ(m)
1 ~ 2	-	-	79.77	0.75	-	-	10.39	1.94	~								
2 ~ 3	-	-	79.77	0.75	-	-	10.39	1.94	~								
3 ~ 4	-	-	-	-	-	-	-	-	~								
4 ~ 5	-	-	-	-	-	-	-	-	~								
5 ~ 6	-	-	-	-	-	-	-	-	~								
6 ~ 7	-	-	74.85	0.75	-	-	12.66	2.36	~								
7 ~ 8	-	-	74.85	0.75	-	-	12.61	2.36	~								
8 ~ 9	-	-	74.58	0.75	-	-	12.61	2.36	~								
9 ~ 10	-	-	89.56	0.75	-	-	12.33	2.30	~

10 ~ 11	-	-	89.56	0.75	-	-	11.20	2.09	~								
11 ~ 12	-	-	94.56	0.75	-	-	11.20	2.09	~								
12 ~ 13	-	-	100.00	0.75	-	-	13.27	2.48	~								
13 ~ 14	-	-	100.00	0.75	-	-	13.27	2.48	~								
14 ~ 15	-	-	97.52	0.75	-	-	16.05	3.00	~								
15 ~ 16	-	-	79.16	0.75	17.61	3.29	16.05	3.00	~								
16 ~ 17	-	-	100.00	0.75	-	-	16.05	3.00	~								
17 ~ 18	104.94	0.75	100.00	0.75	-	-	14.64	2.74	~								
18 ~ 19	-	-	100.00	0.75	-	-	13.34	2.49	~								
19 ~ 20	-	-	93.89	0.75	-	-	12.34	2.31	~								
20 ~ 21	-	-	92.35	0.75	-	-	12.34	2.31	~								
21 ~ 22	-	-	92.35	0.75	-	-	12.24	2.29	~								
22 ~ 23	-	-	-	-	-	-	-	-	~								
~									~								
~									~								
~									~								
~									~

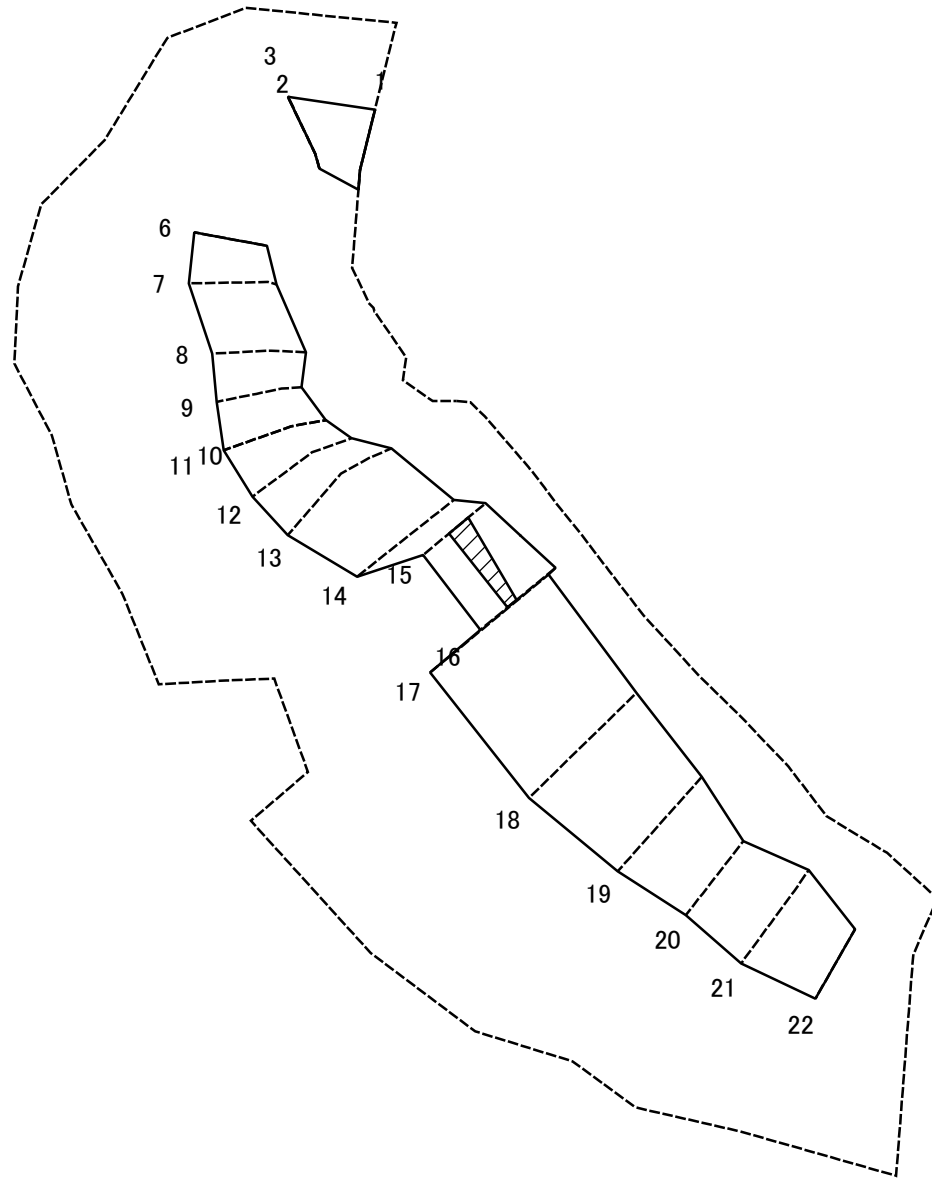
土砂災害警戒区域等指定図(その2-3)

図中の数字は横断測線番号を示す

土砂災害特別警戒区域の区域区分図 (急傾斜地の崩壊に伴う土石等の堆積により建築物の地上部に作用すると想定される力)	土砂災害防止法施行令第二条の基準に該当する区域		N 縮尺 1:1,000	自然現象の種類	急傾斜地の崩壊	箇所番号	109-H22-052-2
	土砂災害防止法施行令第三条の基準に該当する区域			告示番号	神奈川県告示第112号	箇所名	大倉山2丁目3-2
	それ以外の区域			告示年月日	令和3年3月16日	所在地	横浜市港北区大倉山二丁目
