土砂災害警戒区域等指定図(その2-1)

土砂災害警戒区域等の指定図(その2-2)

土砂災害警戒区域等の指定の公示に係る図書(その2-3)

土砂災害警戒区域等指定図書(その3)

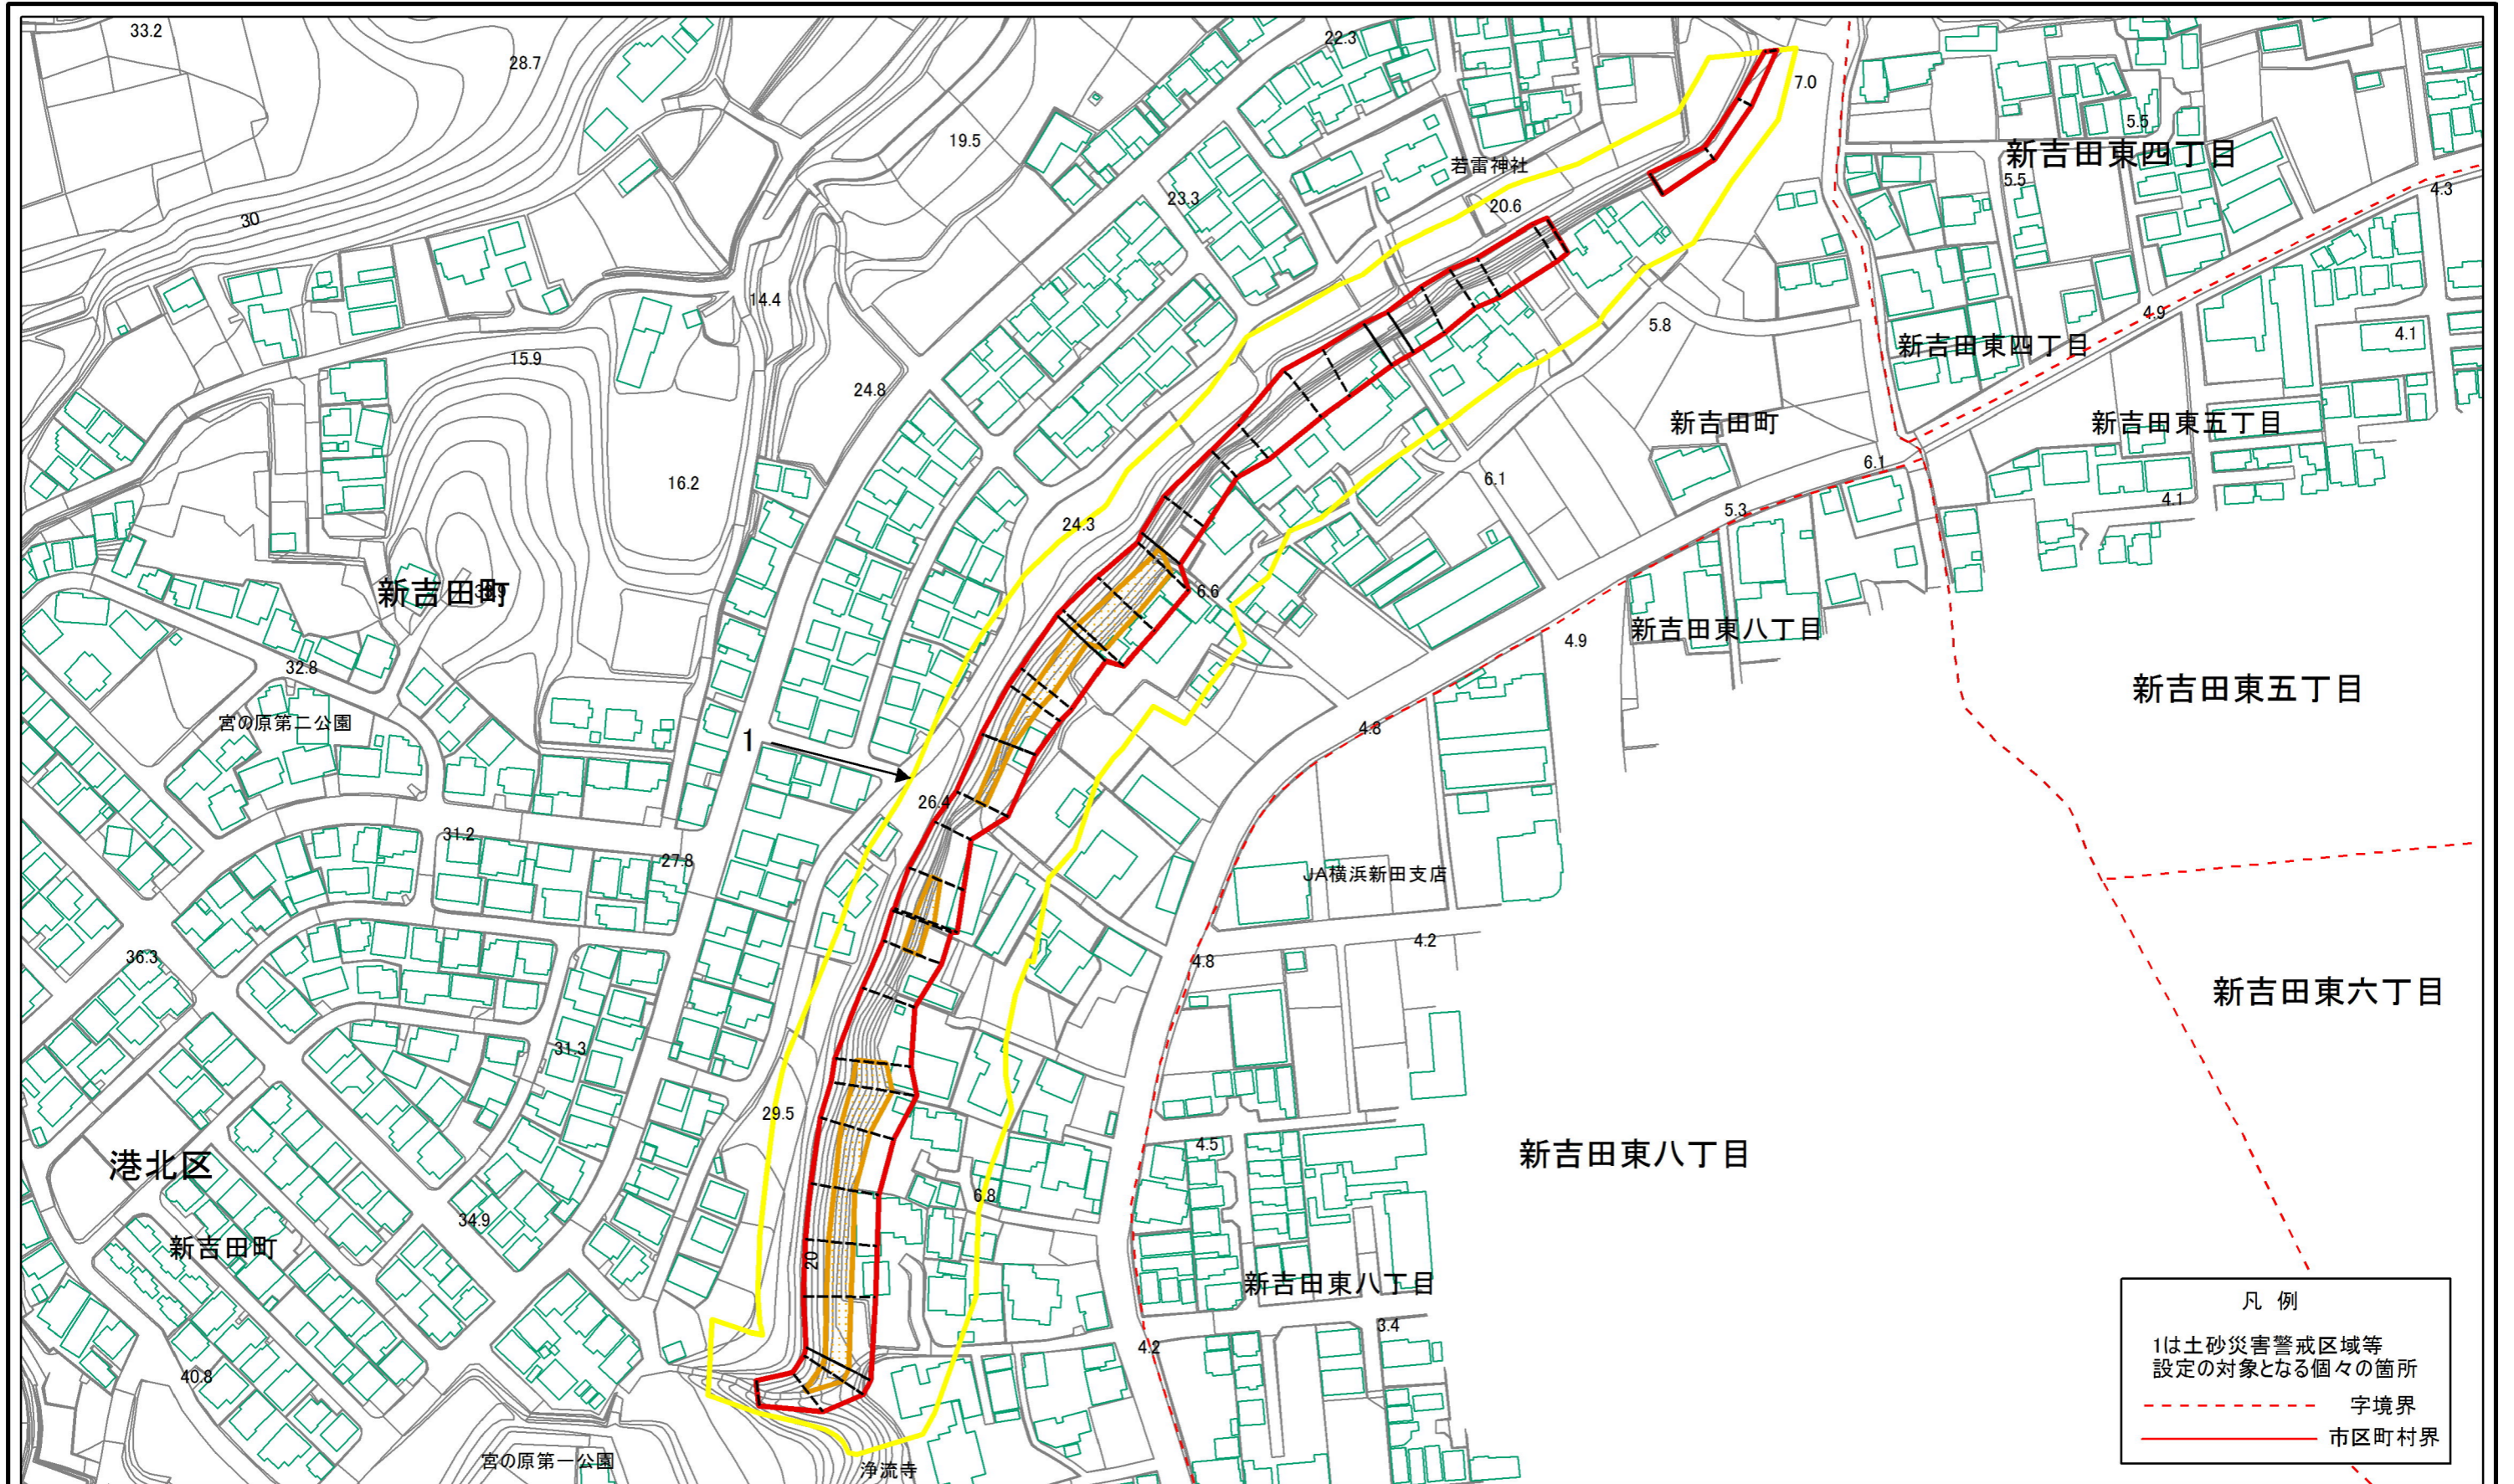
土砂災害警戒区域・土砂災害特別警戒区域 区域図	土砂災害防止法施行令第二条の基準に該当する区域		N 縮尺 1:2,000	自然現象の種類	急傾斜地の崩壊	箇所番号	109-H22-203
	土砂災害防止法施行令第三条の基準に該当する区域			告示番号	神奈川県告示第112号	箇所名	新吉田町8
	それ以外の区域		告示年月日	令和3年3月16日	所在地	横浜市港北区新吉田町

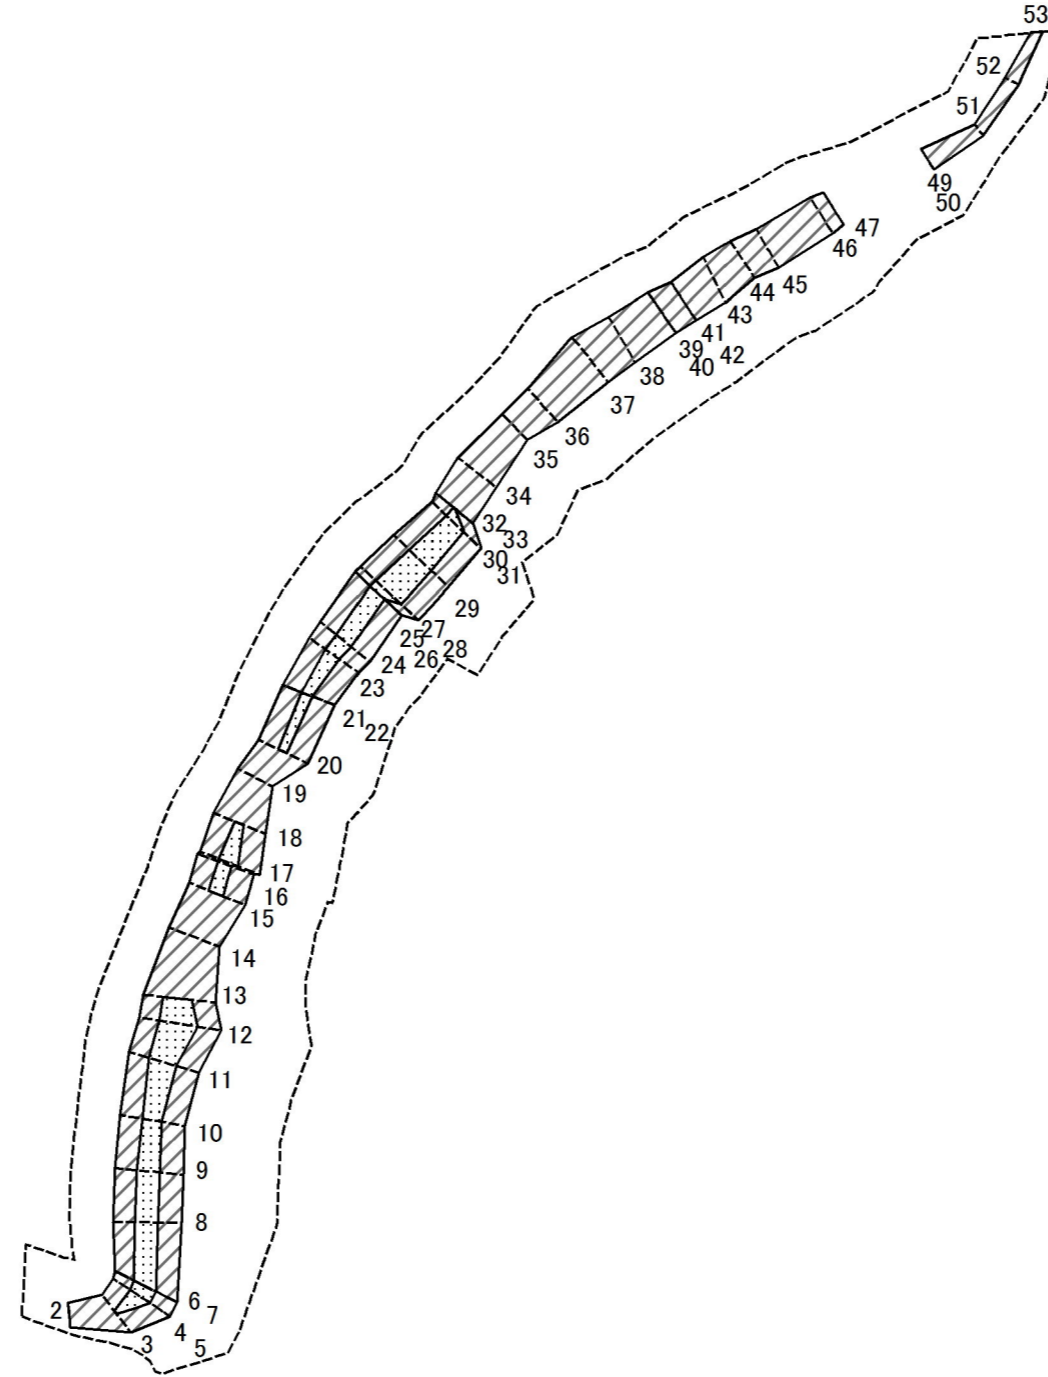
図中の数字は横断測線番号を示す

様式-2-2(急) 土砂災害特別警戒区域の区域区分図 (急傾斜地の崩壊に伴う土石等の移動により建築物の地上部に作用すると想定される力)	土砂災害防止法施行令第二条の基準に該当する区域		N 縮尺 1:2,500	自然現象の種類	急傾斜地の崩壊	箇所番号	109-H22-203-1
	土砂災害防止法施行令第三条の基準に該当する区域			告示番号	神奈川県告示第112号	箇所名	新吉田町8-1
	それ以外の区域			告示年月日	令和3年3月16日	所在地	横浜市港北区新吉田町

横断測線の区間	土石等の移動により建築物の地上部に作用すると想定される力				土石等の堆積により建築物の地上部に作用すると想定される力				横断測線の区間	土石等の移動により建築物の地上部に作用すると想定される力				土石等の堆積により建築物の地上部に作用すると想定される力			
	土石等の(移動)高さが1m以下の場合、土石等の移動による力が100kN/m ² を超える区域		それ以外の区域		土石等の堆積の高さが3mを超える区域		それ以外の区域			土石等の(移動)高さが1m以下の場合、土石等の移動による力が100kN/m ² を超える区域		それ以外の区域		土石等の堆積の高さが3mを超える区域		それ以外の区域	
	力の大きさのうち最大のもの (kN/m ²)	土石等の高さ (m)	力の大きさのうち最大のもの (kN/m ²)	土石等の高さ (m)	力の大きさのうち最大のもの (kN/m ²)	土石等の高さ (m)	力の大きさのうち最大のもの (kN/m ²)	土石等の高さ (m)		力の大きさのうち最大のもの (kN/m ²)	土石等の高さ (m)	力の大きさのうち最大のもの (kN/m ²)	土石等の高さ (m)	力の大きさのうち最大のもの (kN/m ²)	土石等の高さ (m)	力の大きさのうち最大のもの (kN/m ²)	土石等の高さ (m)
1 ~ 2	-	-	-	-	-	-	-	-	34 ~ 35	-	-	94.33	0.75	-	-	11.76	2.33
2 ~ 3	-	-	100.00	1.00	-	-	12.38	2.45	35 ~ 36	-	-	89.09	0.75	-	-	11.76	2.33
3 ~ 4	124.61	1.00	100.00	1.00	-	-	12.41	2.45	36 ~ 37	-	-	100.00	0.75	-	-	10.93	2.16
5 ~ 6	124.72	1.00	100.00	1.00	-	-	12.41	2.45	37 ~ 38	-	-	100.00	0.75	-	-	10.08	1.99
7 ~ 8	124.72	1.00	100.00	1.00	-	-	13.08	2.59	38 ~ 39	-	-	99.88	0.75	-	-	10.49	2.08

8 ~ 9	124.43	1.00	100.00	1.00	-	-	13.08	2.59	40 ~ 41	-	-	95.29	0.75	-	-	14.39	2.85
9 ~ 10	124.40	1.00	100.00	1.00	-	-	13.37	2.64	42 ~ 43	-	-	97.28	0.75	-	-	10.74	2.12
10 ~ 11	129.74	1.00	100.00	1.00	-	-	13.83	2.74	43 ~ 44	-	-	97.28	0.75	-	-	10.91	2.16
11 ~ 12	136.86	1.00	100.00	1.00	-	-	13.83	2.74	44 ~ 45	-	-	89.04	0.75	-	-	10.91	2.16
12 ~ 13	136.86	1.00	100.00	1.00	-	-	13.58	2.69	45 ~ 46	-	-	89.04	0.75	-	-	10.98	2.17
13 ~ 14	-	-	100.00	1.00	-	-	13.58	2.69	46 ~ 47	-	-	86.73	0.75	-	-	11.23	2.22
14 ~ 15	-	-	100.00	1.00	-	-	13.51	2.67	47 ~ 48	-	-	-	-	-	-	-	-
15 ~ 16	117.76	1.00	100.00	1.00	-	-	13.04	2.58	48 ~ 49	-	-	-	-	-	-	-	-
16 ~ 17	122.18	1.00	100.00	1.00	-	-	13.04	2.58	50 ~ 51	-	-	58.40	0.75	-	-	15.00	2.97
17 ~ 18	122.18	1.00	100.00	1.00	-	-	13.42	2.65	51 ~ 52	-	-	52.93	0.75	-	-	11.02	2.18
18 ~ 19	-	-	100.00	1.00	-	-	13.42	2.65	52 ~ 53	-	-	54.64	0.75	-	-	11.02	2.18
19 ~ 20	-	-	100.00	1.00	-	-	12.53	2.48	~

20 ~ 21	113.88	1.00	100.00	1.00	-	-	10.57	2.09	~								
22 ~ 23	118.45	1.00	100.00	1.00	-	-	11.66	2.31	~								
23 ~ 24	119.30	1.00	100.00	1.00	-	-	11.66	2.31	~								
24 ~ 25	120.51	1.00	100.00	1.00	-	-	11.53	2.28	~								
26 ~ 27	131.69	1.00	100.00	1.00	-	-	12.21	2.42	~								
28 ~ 29	131.69	1.00	100.00	1.00	-	-	11.24	2.22	~								
29 ~ 30	127.23	1.00	100.00	1.00	-	-	11.95	2.36	~								
31 ~ 32	125.39	1.00	100.00	1.00	-	-	13.31	2.63	~								
33 ~ 34	-	-	100.00	1.00	-	-	13.31	2.63	~

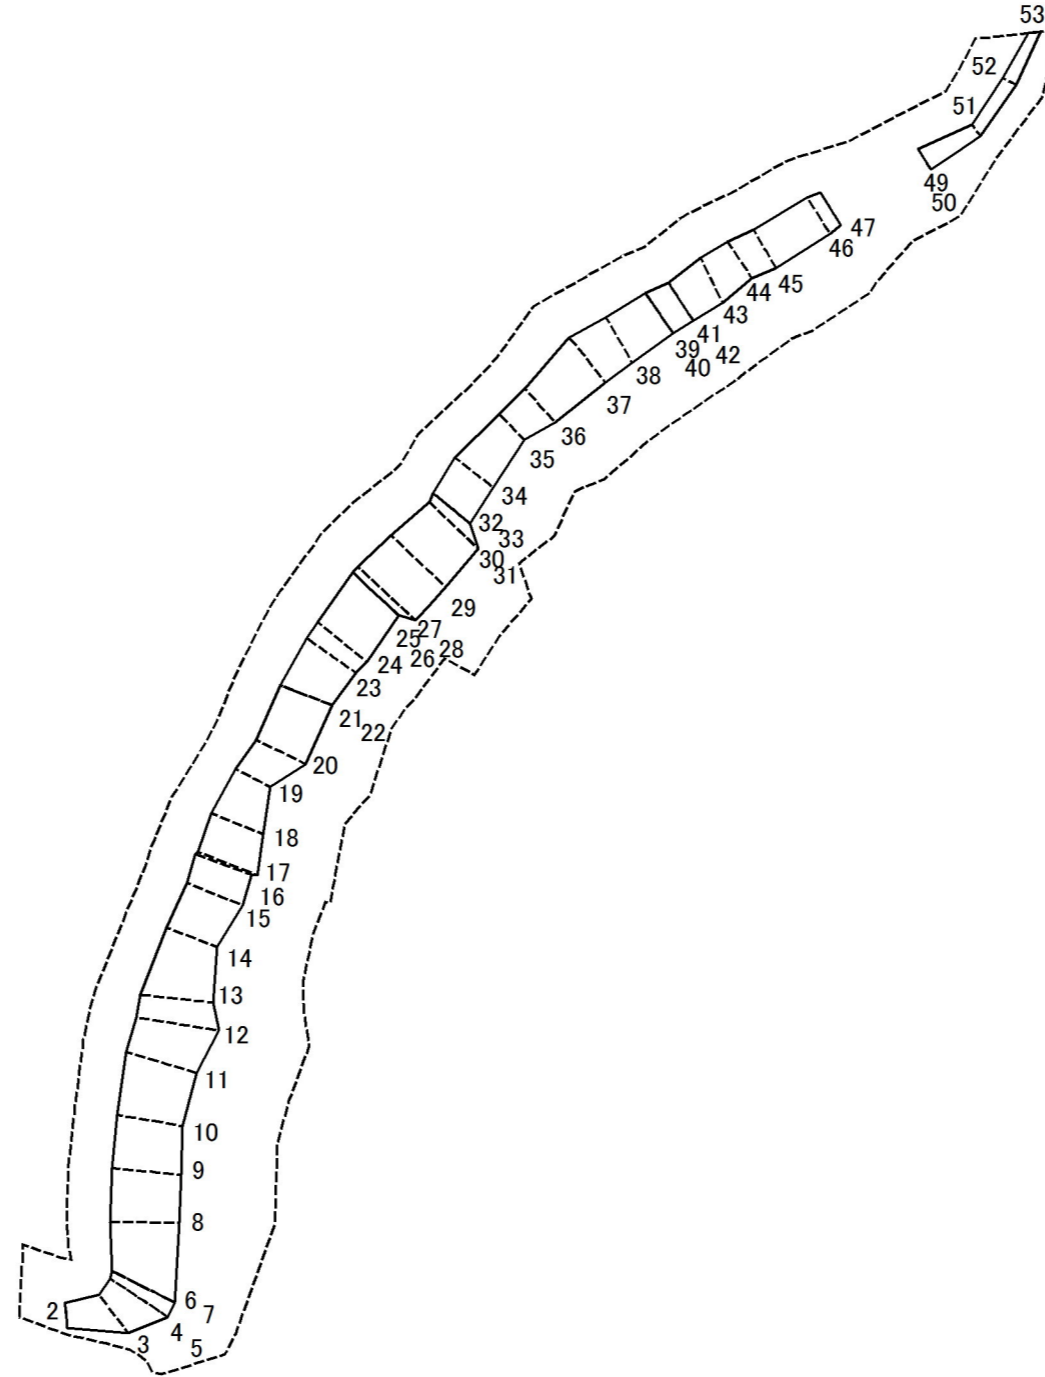
図中の数字は横断測線番号を示す

様式-2-3(急)
土砂災害特別警戒区域の区域区分図
(急傾斜地の崩壊に伴う土石等の堆積により
建築物の地上部に作用すると想定される力)
