土砂災害警戒区域等指定図(その2-1)

| 土砂災害警戒区域・土砂災害特別警戒区域 区域図 | 土砂災害防止法施行令第二条の基準に該当する区域 | | N 縮尺 1:1,000 | 自然現象の種類 | 急傾斜地の崩壊 | 箇所番号 | 110-H21-064 |
| | 土砂災害防止法施行令第三条の基準に該当する区域 | | | 告示番号 | 神奈川県告示第340号 | 箇所名 | 平戸5丁目1 |
| | 土砂等の(移動)高さが1m以下の場合、土砂等の移動による力が100kN/mを超える区域 | | | 告示年月日 | 令和3年5月14日 | 所在地 | 横浜市戸塚区平戸5丁目 |

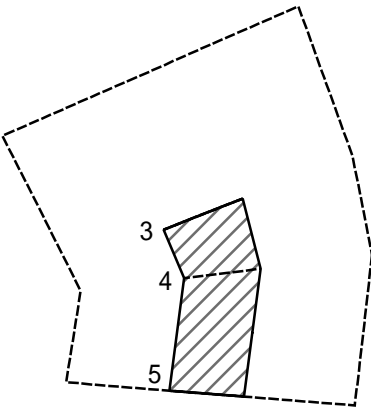
土砂災害警戒区域等指定図(その2 - 2)

図中の数字は横断測線番号を示す

| 土砂災害特別警戒区域の区域区分図 (急傾斜地の崩壊に伴う土石等の移動により 建築物の地上部に作用すると想定される力) | 土砂災害防止法施行令第二条の基準に該当する区域 | | 土 縮尺 1:1,000 | 自然現象の種類 | 急傾斜地の崩壊 | 箇所番号 | 110-H21-064-1 |

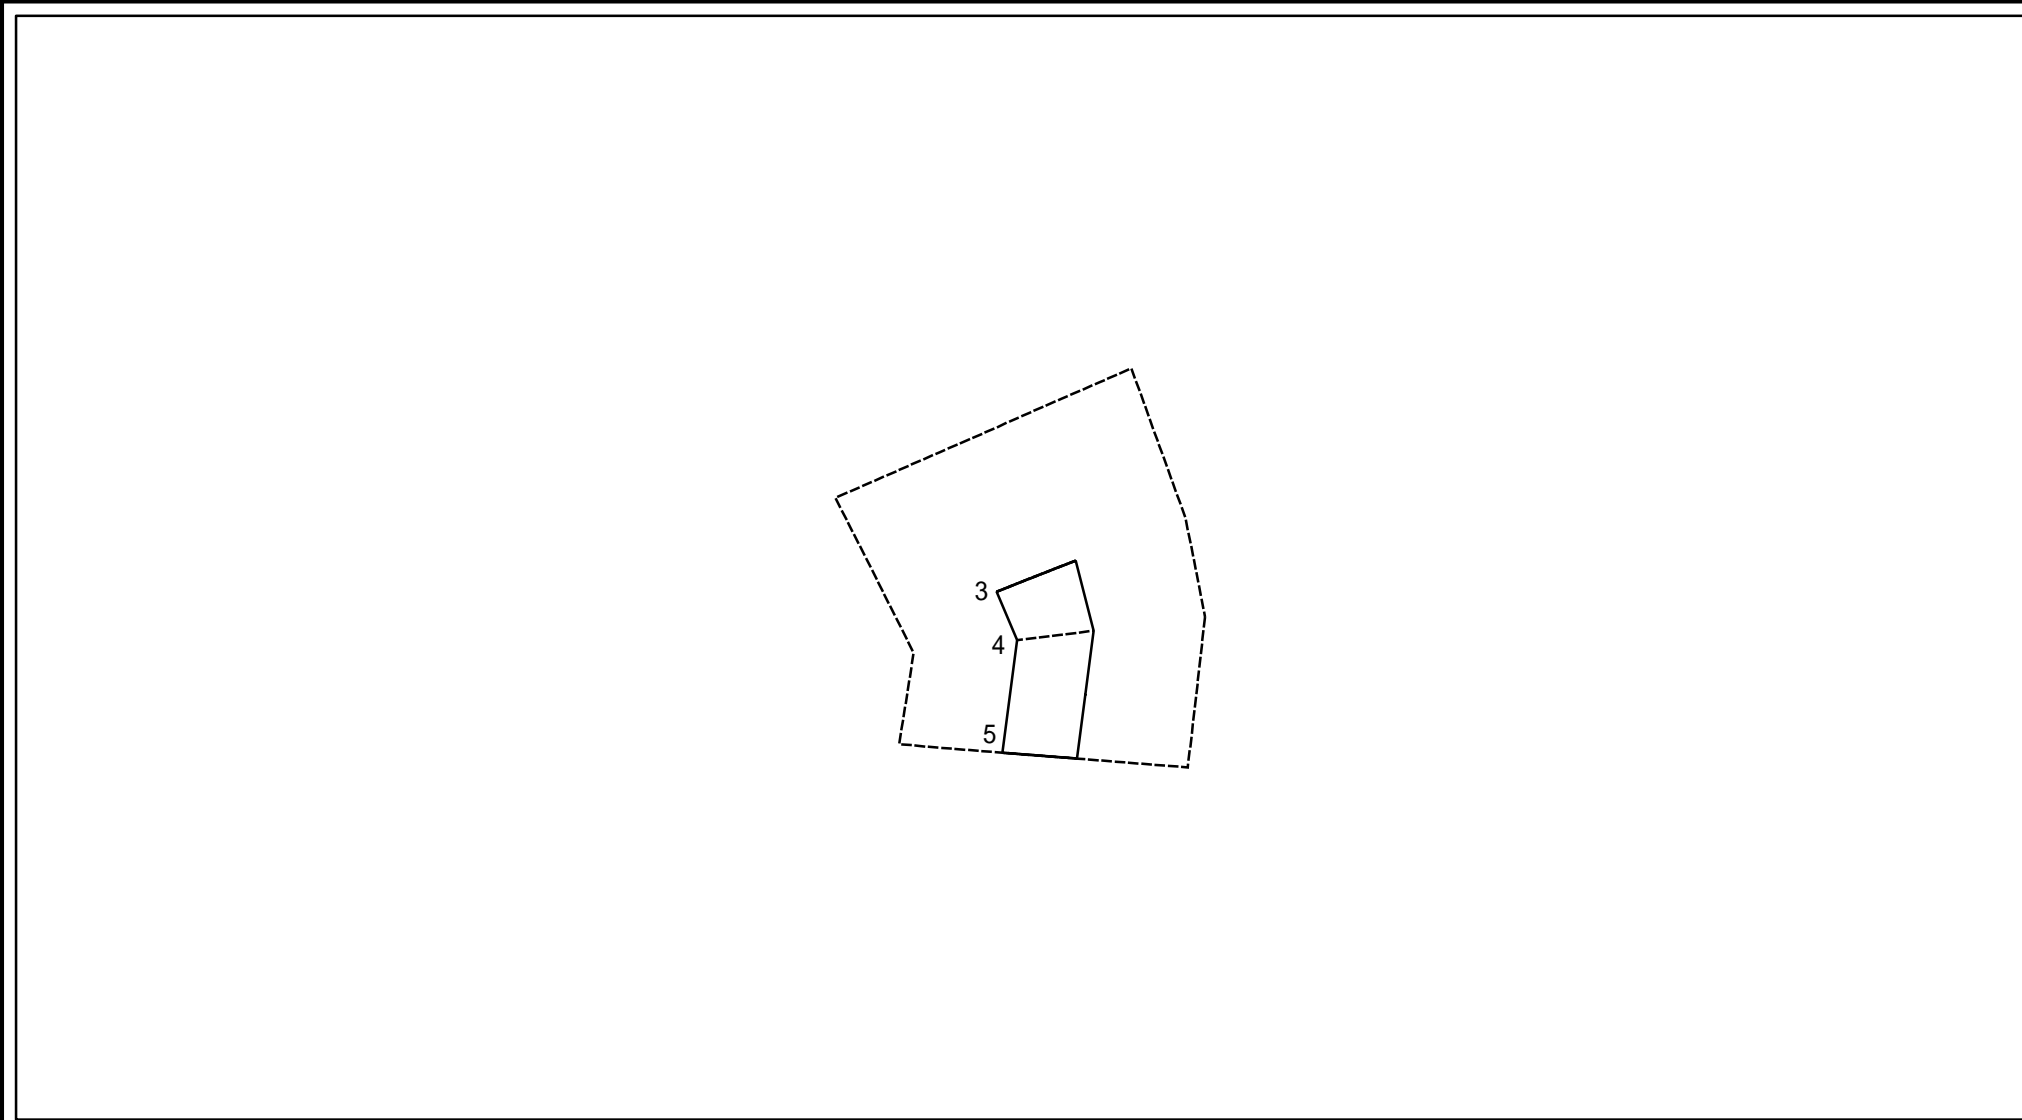
土砂災害警戒区域等指定図(その2 - 3)

図中の数字は横断測線番号を示す

| 土砂災害特別警戒区域の区域区分図 (急傾斜地の崩壊に伴う土石等の堆積により建築物の地上部に作用すると想定される力) | 土砂災害防止法施行令第二条の基準に該当する区域 | □ | 土 縮尺 1:1,000 | 自然現象の種類 | 急傾斜地の崩壊 | 箇所番号 | 110-H21-064-1 |
