# 土砂災害警戒区域等指定図(その2-1)

自然現象の種類	急傾斜地の崩壊	箇所番号	110-H21-067
告示番号	神奈川県告示第340号	箇所名	平戸町1
告示年月日	令和3年5月14日	所在地	横浜市戸塚区平戸町

# 土砂災害警戒区域等指定図(その2 - 2)

# 土砂災害警戒区域等指定図書(その3)

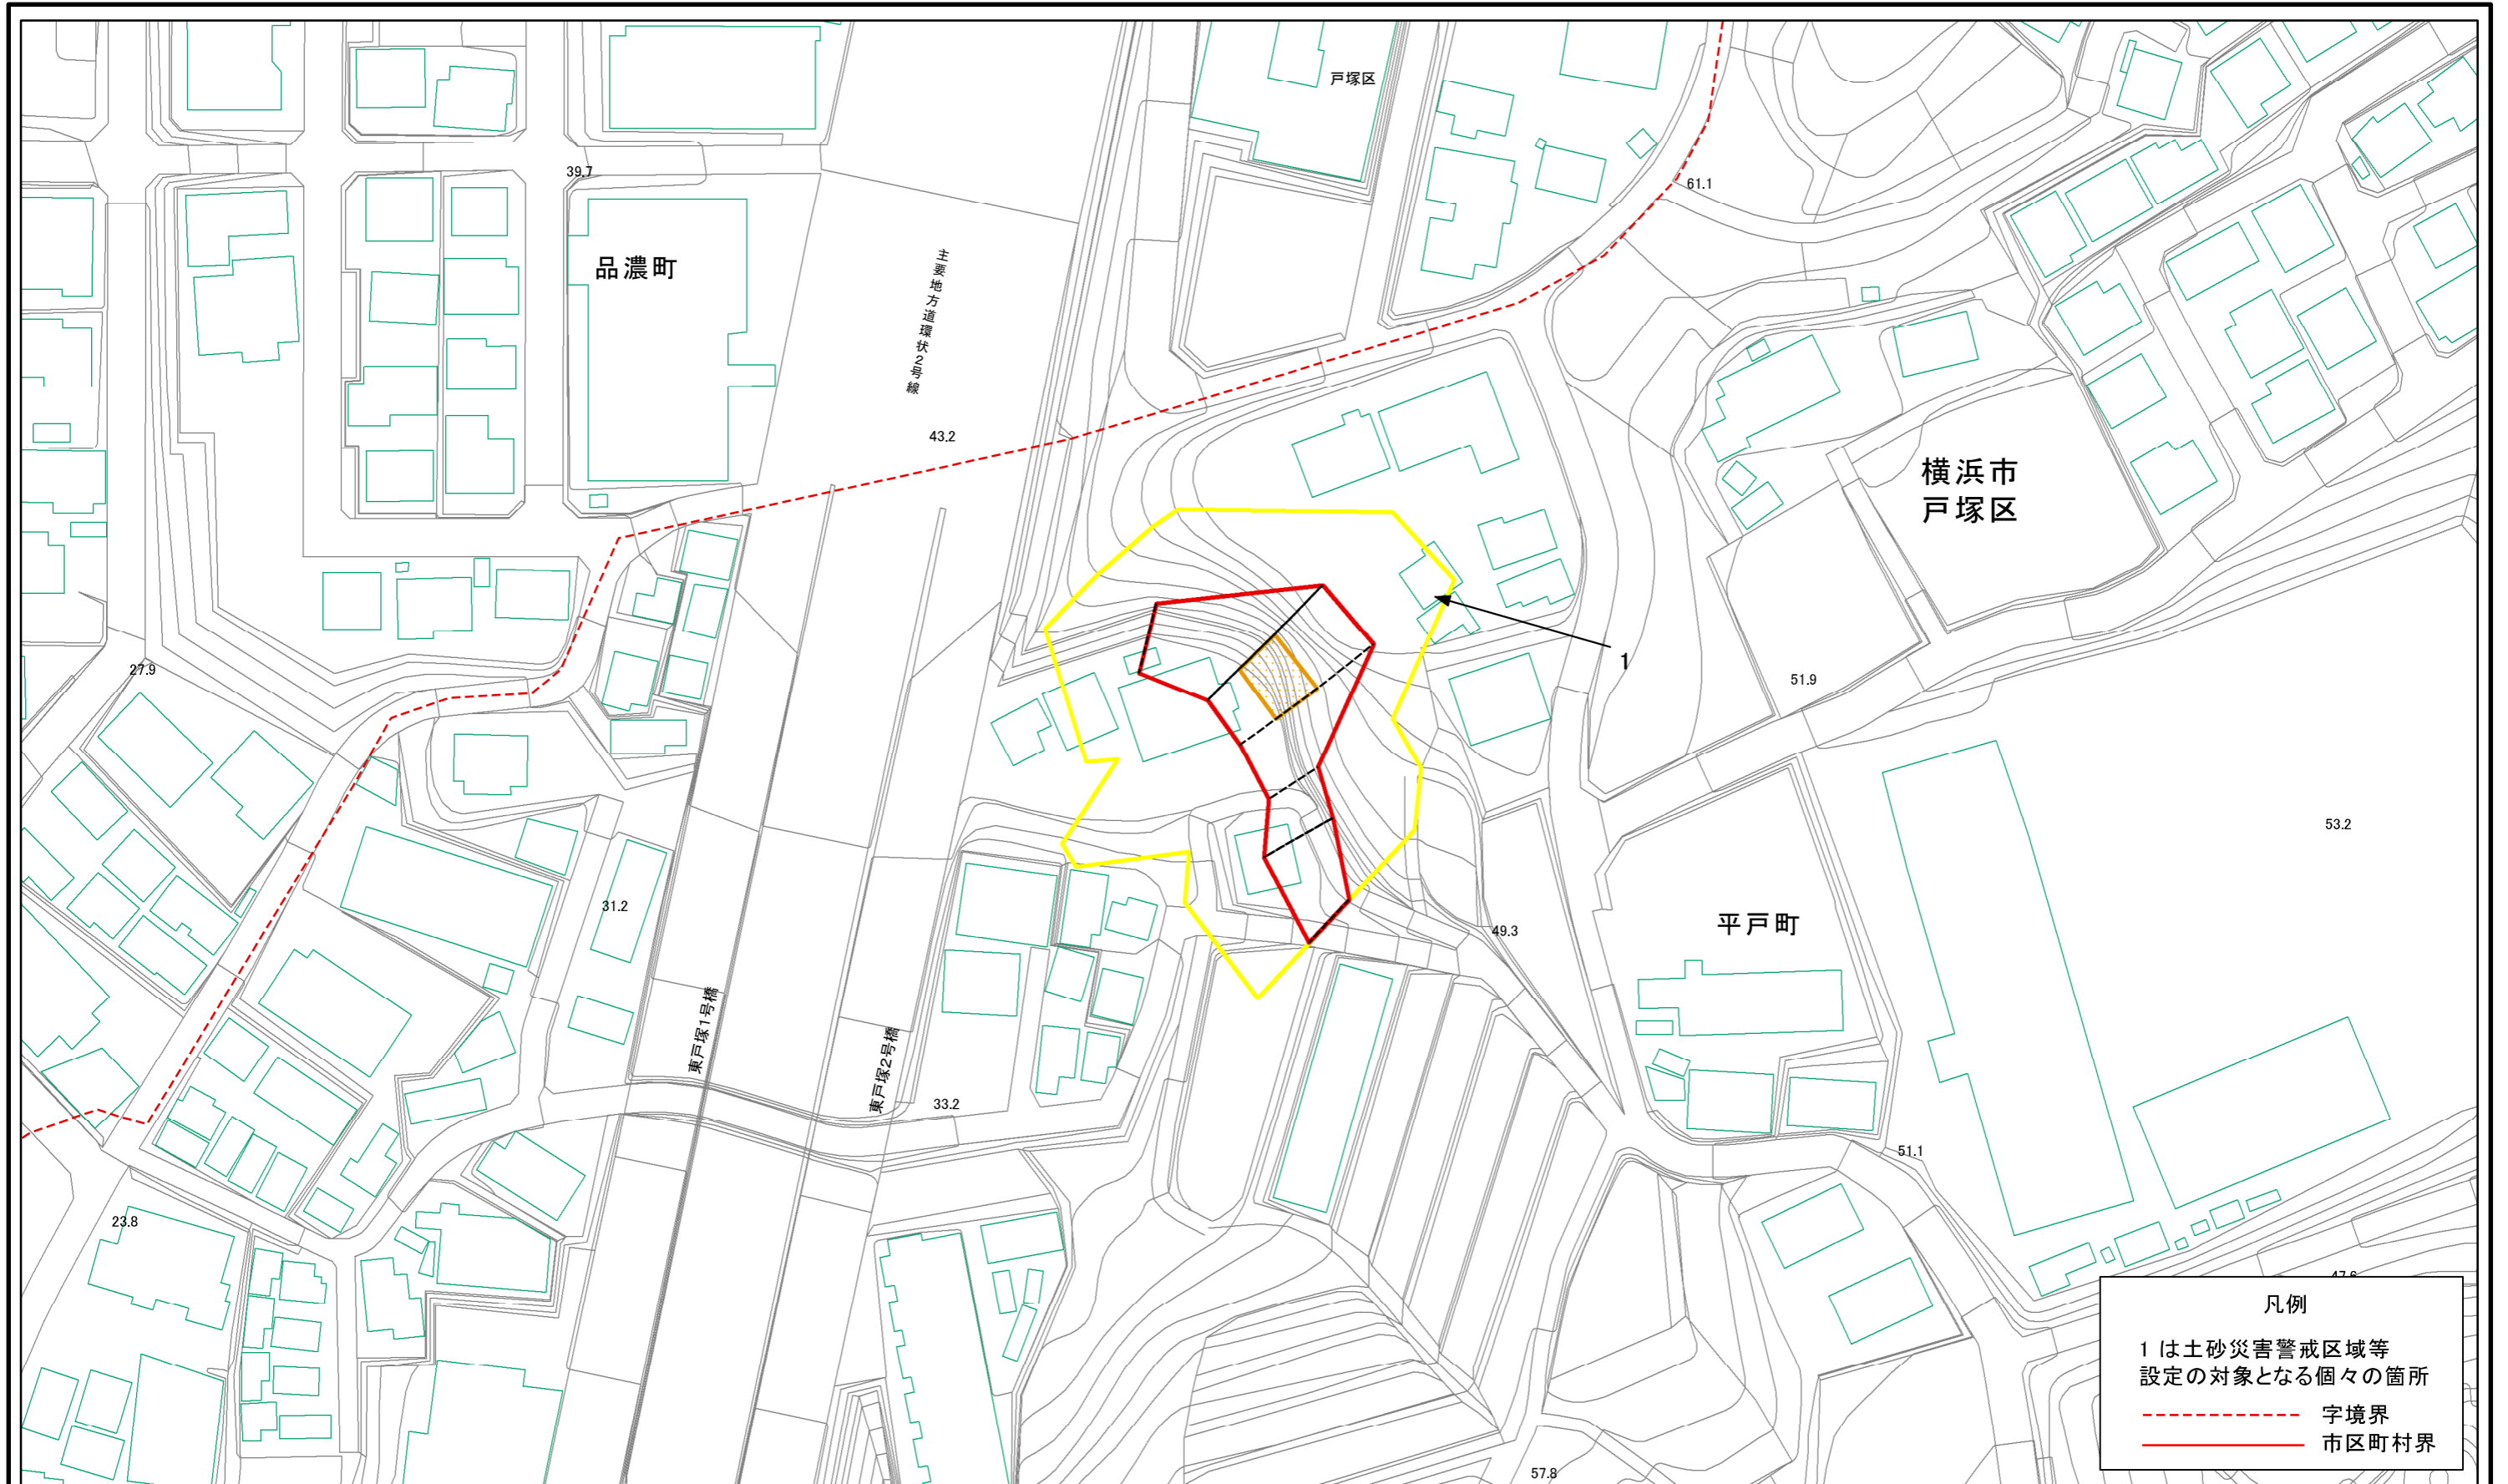
土砂災害警戒区域・土砂災害特別警戒区域  
区域図

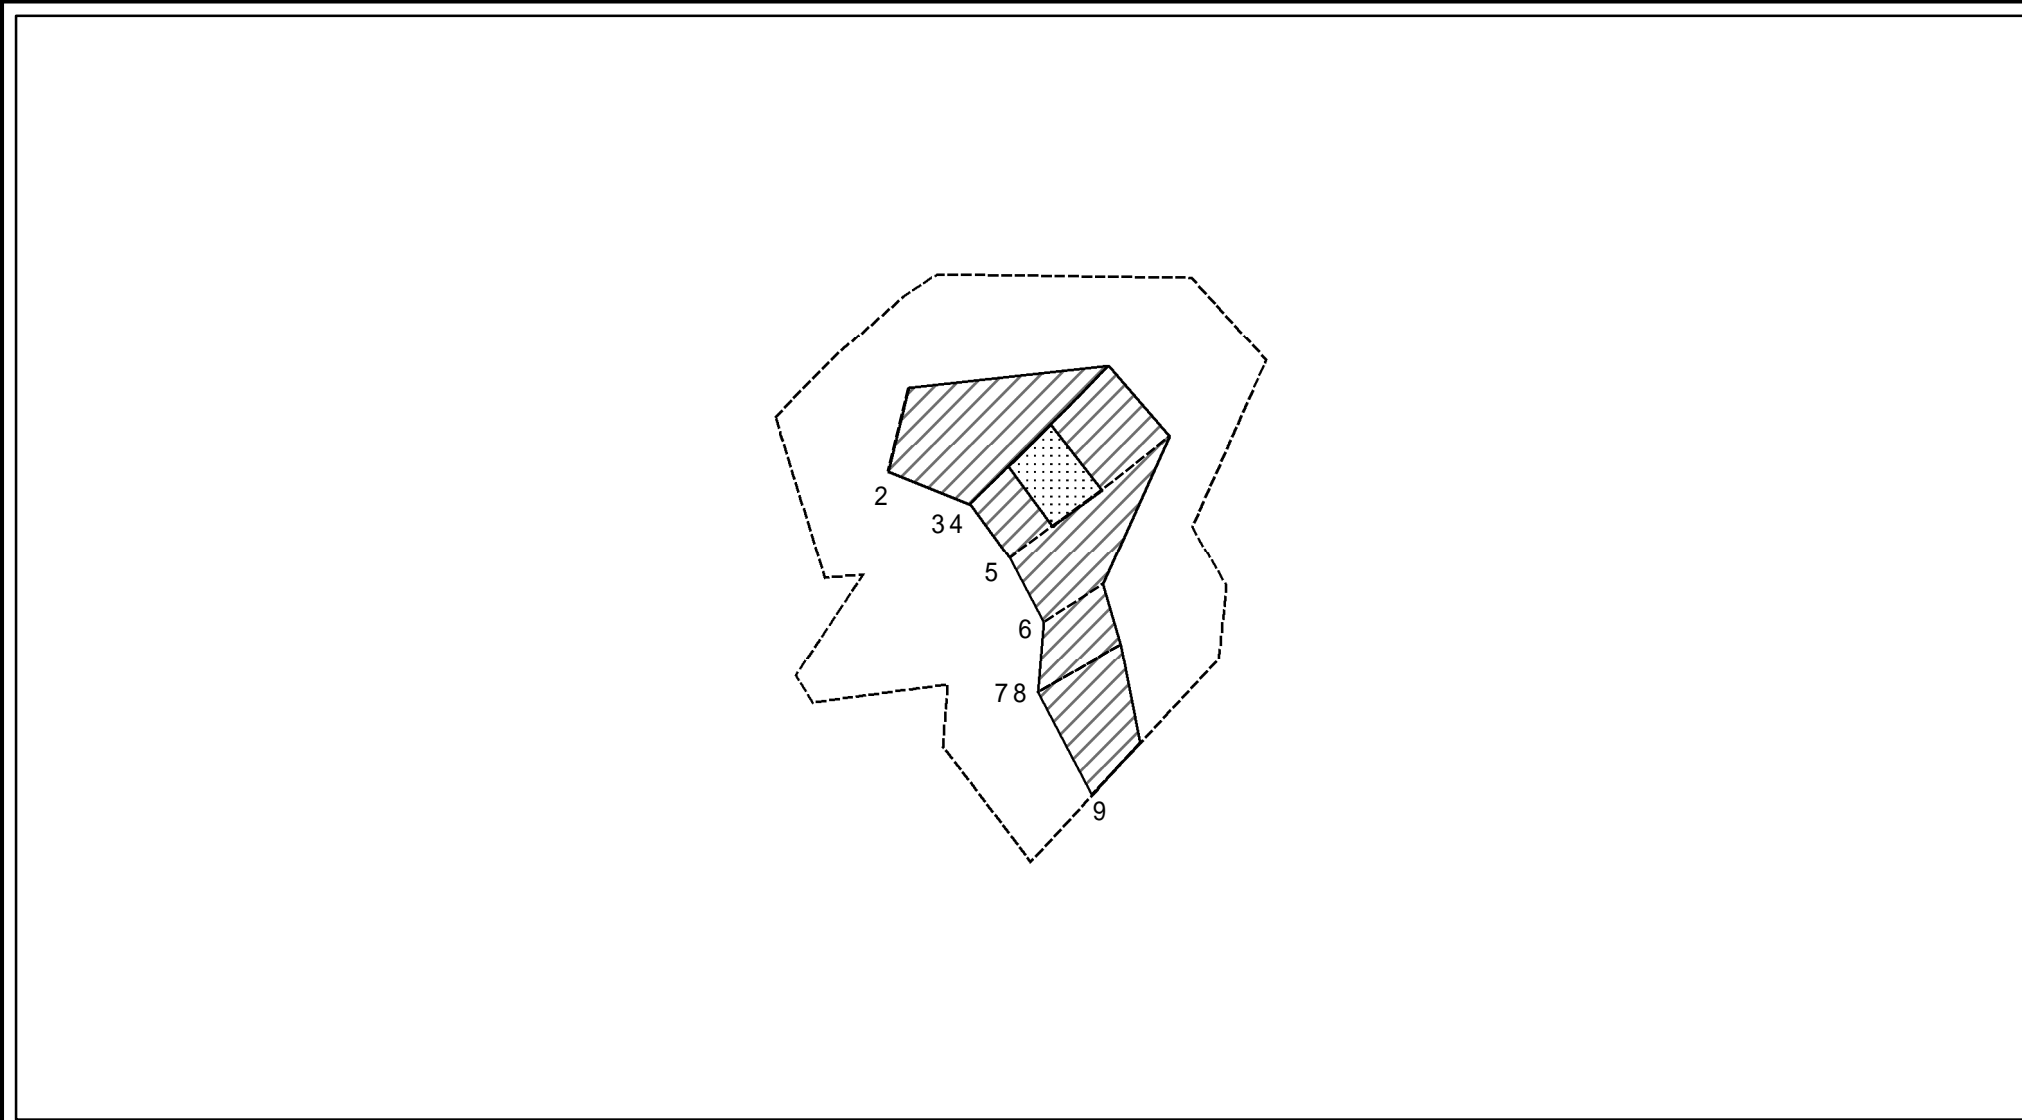
図中の数字は横断測線番号を示す

<b>土砂災害特別警戒区域の区域区分図</b> (急傾斜地の崩壊に伴う土石等の移動により建築物の地上部に作用すると想定される力)	土砂災害防止法施行令第二条の基準に該当する区域		土  縮尺 1:1,000	自然現象の種類	急傾斜地の崩壊	箇所番号	110-H21-067-1
	土砂災害防止法施行令第三条の基準に該当する区域			告示番号	神奈川県告示第340号	箇所名	平戸町1-1
	それ以外の区域			告示年月日	令和3年5月14日	所在地	横浜市戸塚区平戸町

横断測線の区間	土石等の移動により建築物の地上部に作用すると想定される力				土石等の堆積により建築物の地上部に作用すると想定される力				横断測線の区間	土石等の移動により建築物の地上部に作用すると想定される力				土石等の堆積により建築物の地上部に作用すると想定される力			
	土石等の(移動)高さが1m以下の場合、土石等の移動による力が100kN/m <sup>2</sup> を超える区域		それ以外の区域		土石等の堆積の高さが3mを超える区域		それ以外の区域			土石等の(移動)高さが1m以下の場合、土石等の移動による力が100kN/m <sup>2</sup> を超える区域		それ以外の区域		土石等の堆積の高さが3mを超える区域		それ以外の区域	
	力の大きさのうち最大のもの(kN/m <sup>2</sup> )	土石等の高さ(m)	力の大きさのうち最大のもの(kN/m <sup>2</sup> )	土石等の高さ(m)	力の大きさのうち最大のもの(kN/m <sup>2</sup> )	土石等の高さ(m)	力の大きさのうち最大のもの(kN/m <sup>2</sup> )	土石等の高さ(m)		力の大きさのうち最大のもの(kN/m <sup>2</sup> )	土石等の高さ(m)	力の大きさのうち最大のもの(kN/m <sup>2</sup> )	土石等の高さ(m)	力の大きさのうち最大のもの(kN/m <sup>2</sup> )	土石等の高さ(m)	力の大きさのうち最大のもの(kN/m <sup>2</sup> )	土石等の高さ(m)
1 ~ 2	-	-	-	-	-	-	-	-	~								
2 ~ 3	-	-	100.00	0.75	-	-	13.12	2.45	~								
3 ~ 4	-	-	-	-	-	-	-	-	~								
4 ~ 5	112.23	0.75	100.00	0.75	-	-	14.96	2.80	~								
5 ~ 6	-	-	100.00	0.75	-	-	14.70	2.75	~								
6 ~ 7	-	-	86.74	0.75	-	-	14.33	2.68	~

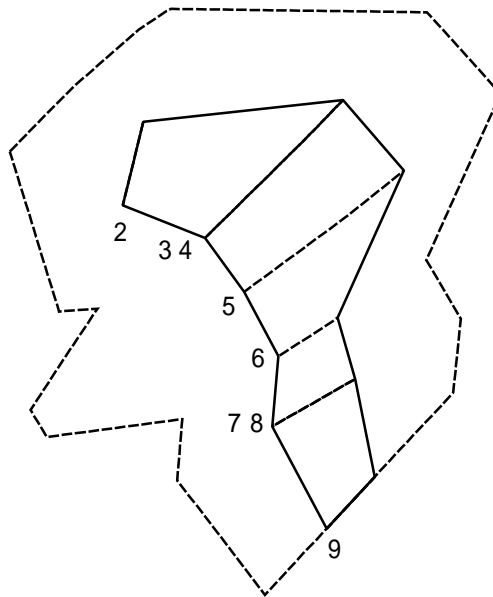
# 土砂災害警戒区域等指定図(その2 - 3)

図中の数字は横断測線番号を示す

土砂災害特別警戒区域の区域区分図  
(急傾斜地の崩壊に伴う土石等の堆積により  
建築物の地上部に作用すると想定される力)
