土砂災害警戒区域等指定図(その2-1)

土砂災害警戒区域・土砂災害特別警戒区域図	土砂災害防止法施行令第二条の基準に該当する区域		N 縮尺 1:1,000	自然現象の種類	急傾斜地の崩壊	箇所番号	110-H21-157
	土砂災害防止法施行令第三条の基準に該当する区域			告示番号	神奈川県告示第340号	箇所名	上矢部町4
	それ以外の区域			告示年月日	3年5月14日	所在地	横浜市戸塚区上矢部町

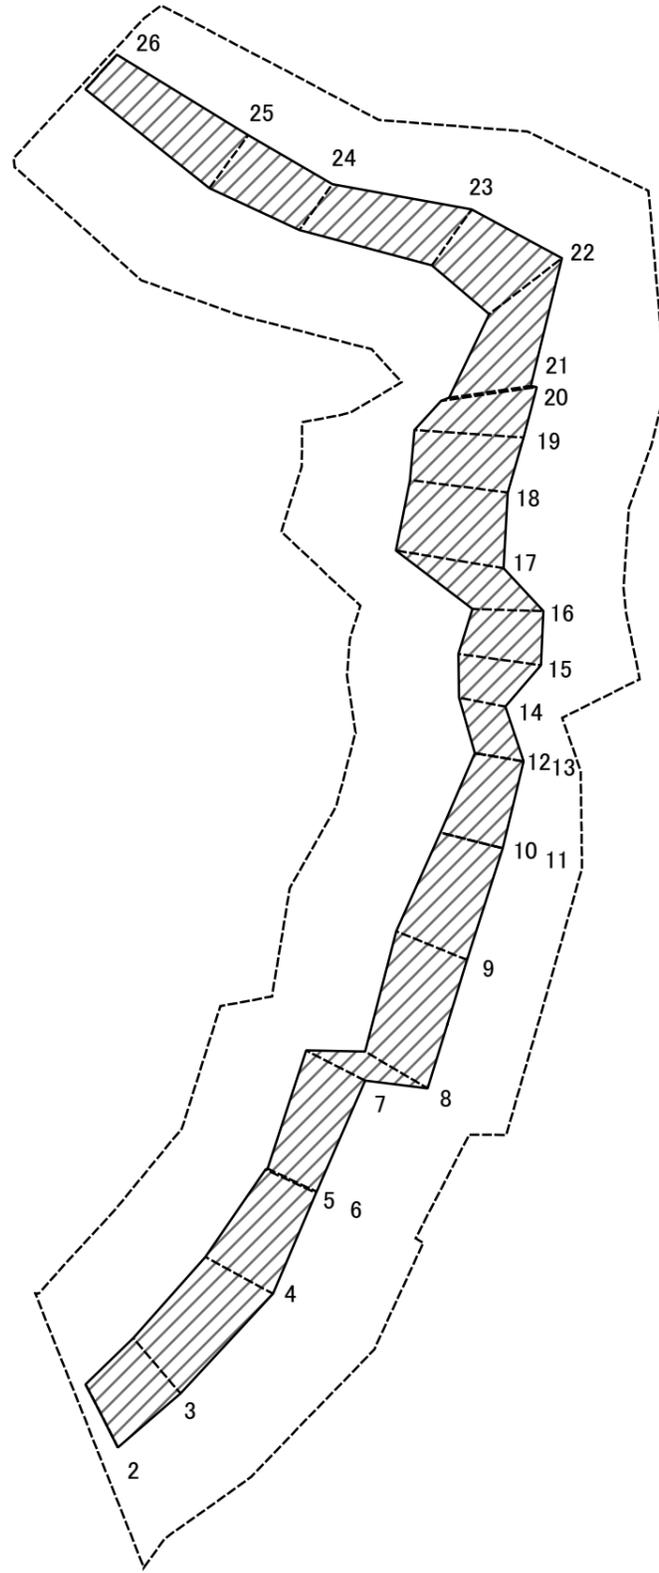
土砂災害警戒区域等の指定図(その2-2)

図中の数字は横断測線番号を示す

土砂災害特別警戒区域の区域区分図 (急傾斜地の崩壊に伴う土石等の移動により 建築物の地上部に作用すると想定される力)	土砂災害防止法施行令第二条の基準に該当する区域		N 縮尺 1:1,000	自然現象の種類	急傾斜地の崩壊	箇所番号	110-H21-157-1
	土砂災害防止法施行令第三条の基準に該当する区域			告示番号	神奈川県告示第340号	箇所名	上矢部町4-1
	それ以外の区域			告示年月日	3年5月14日	所在地	横浜市戸塚区上矢部町

横断測線の区間	土石等の移動により建築物の地上部に作用すると想定される力				土石等の堆積により建築物の地上部に作用すると想定される力				横断測線の区間	土石等の移動により建築物の地上部に作用すると想定される力				土石等の堆積により建築物の地上部に作用すると想定される力			
	土石等の(移動)高さが1m以下の場合、土石等の移動による力が100kN/m ² を超える区域		それ以外の区域		土石等の堆積の高さが3mを超える区域		それ以外の区域			土石等の(移動)高さが1m以下の場合、土石等の移動による力が100kN/m ² を超える区域		それ以外の区域		土石等の堆積の高さが3mを超える区域		それ以外の区域	
	力の大きさのうち最大のもの (kN/m ²)	土石等の高さ (m)	力の大きさのうち最大のもの (kN/m ²)	土石等の高さ (m)	力の大きさのうち最大のもの (kN/m ²)	土石等の高さ (m)	力の大きさのうち最大のもの (kN/m ²)	土石等の高さ (m)		力の大きさのうち最大のもの (kN/m ²)	土石等の高さ (m)	力の大きさのうち最大のもの (kN/m ²)	土石等の高さ (m)	力の大きさのうち最大のもの (kN/m ²)	土石等の高さ (m)	力の大きさのうち最大のもの (kN/m ²)	土石等の高さ (m)
1 ~ 2	-	-	-	-	-	-	-	-	-	-	-	-	-	-	-	-	
2 ~ 3	-	-	76.56	0.75	-	-	11.27	2.11	-	-	-	-	-	-	-	-	
3 ~ 4	-	-	79.01	0.75	-	-	11.27	2.11	-	-	-	-	-	-	-	-	
4 ~ 5	-	-	79.01	0.75	-	-	12.64	2.36	-	-	-	-	-	-	-	-	
5 ~ 6	-	-	60.13	0.75	-	-	12.64	2.36	-	-	-	-	-	-	-	-	
6 ~ 7	-	-	69.24	0.75	-	-	12.42	2.32	-	-	-	-	-	-	-	-	
7 ~ 8	-	-	79.59	0.75	-	-	11.96	2.24	-	-	-	-	-	-	-	-

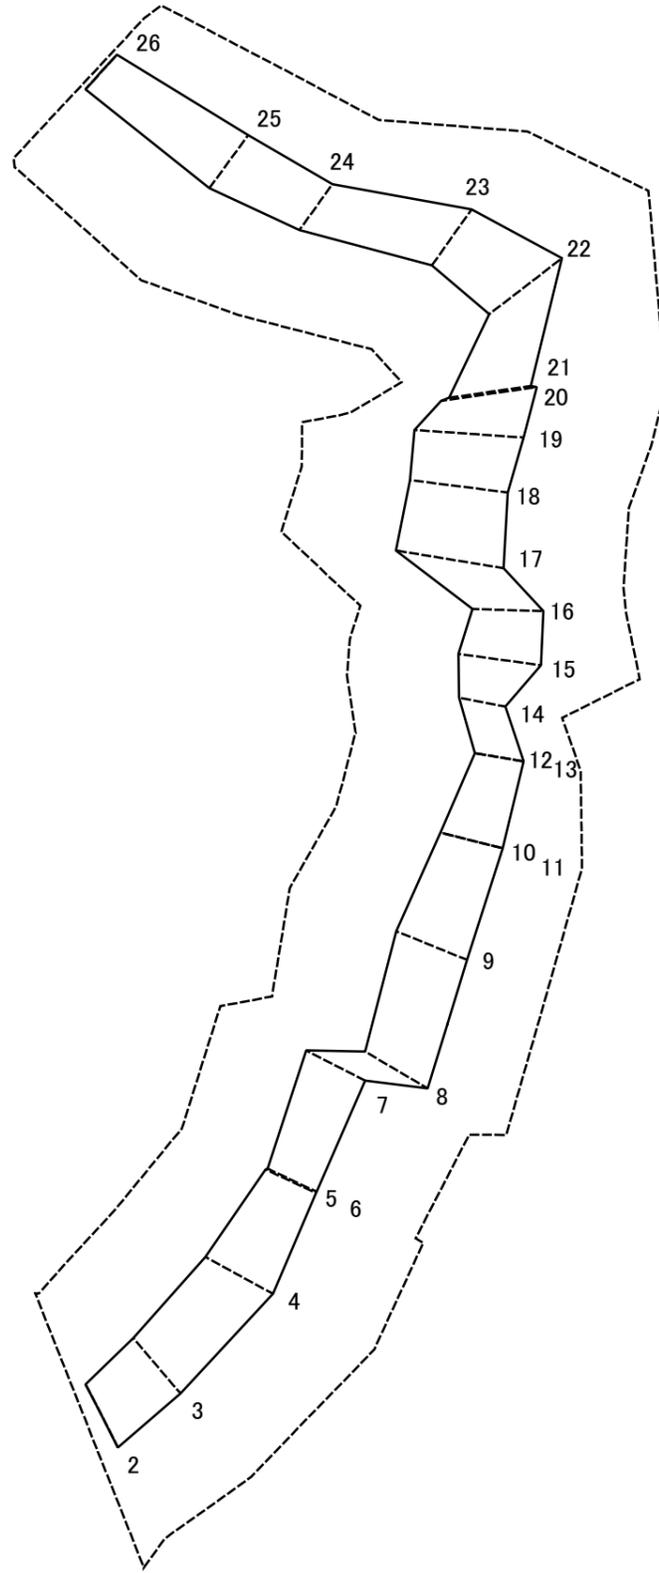
土砂災害警戒区域等指定図(その2-3)

図中の数字は横断測線番号を示す

土砂災害特別警戒区域の区域区分図 (急傾斜地の崩壊に伴う土石等の堆積により 建築物の地上部に作用すると想定される力)	土砂災害防止法施行令第二条の基準に該当する区域		縮尺 1:1,000	自然現象の種類	急傾斜地の崩壊	箇所番号	110-H21-157-1
	土砂災害防止法施行令第三条の基準に該当する区域			告示番号	神奈川県告示第340号	箇所名	上矢部町4-1
	それ以外の区域			告示年月日	3年5月14日	所在地	横浜市戸塚区上矢部町
