土砂災害警戒区域等指定図(その2-1)

土砂災害警戒区域・土砂災害特別警戒区域 区域図	土砂災害防止法施行令第二条の基準に該当する区域		N	自然現象 の種類	急傾斜地の崩壊	箇所番号	110-H22-070
	土砂災害防止法 施行令第三条の 基準に該当する 区域			告示番号	神奈川県告示第340号	箇所名	小雀町3
	土砂等の(移動)高さが1m以下の場合、 土砂等の移動による力が100kN/mを超える区域		縮尺 1:1,000	告示年月日	令和3年5月14日	所在地	横浜市戸塚区小雀町
	土砂等の堆積の高さが3mを超える区域						
	それ以外の区域

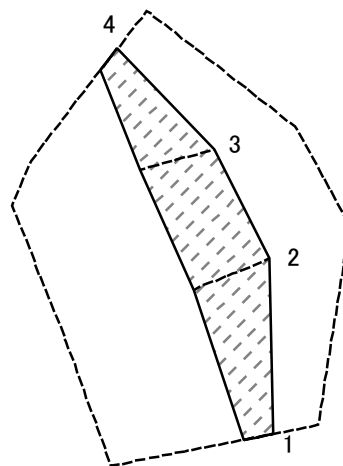
土砂災害警戒区域等指定図(その2-2)

図中の数字は横断測線番号を示す

土砂災害特別警戒区域の区域区分図
 (急傾斜地の崩壊に伴う土石等の移動により
 建築物の地上部に作用すると想定される力)

土石等の(移動)高さが1m以下の場合、
 土石等の移動による力が100kN/mを超える区域

横断測線の区間	土石等の移動により建築物の地上部に作用すると想定される力				土石等の堆積により建築物の地上部に作用すると想定される力				横断測線の区間	土石等の移動により建築物の地上部に作用すると想定される力				土石等の堆積により建築物の地上部に作用すると想定される力					
	土石等の(移動)高さが1m以下の場合、土石等の移動による力が100kN/m ² を超える区域		それ以外の区域		土石等の堆積の高さが3mを超える区域		それ以外の区域			土石等の(移動)高さが1m以下の場合、土石等の移動による力が100kN/m ² を超える区域		それ以外の区域		土石等の堆積の高さが3mを超える区域		それ以外の区域			
	力の大きさのうち最大のもの(kN/m ²)	土石等の高さ(m)	力の大きさのうち最大のもの(kN/m ²)	土石等の高さ(m)	力の大きさのうち最大のもの(kN/m ²)	土石等の高さ(m)	力の大きさのうち最大のもの(kN/m ²)	土石等の高さ(m)		力の大きさのうち最大のもの(kN/m ²)	土石等の高さ(m)	力の大きさのうち最大のもの(kN/m ²)	土石等の高さ(m)	力の大きさのうち最大のもの(kN/m ²)	土石等の高さ(m)	力の大きさのうち最大のもの(kN/m ²)	土石等の高さ(m)		
1 ~ 2	-	-	73.21	0.75	-	-	8.71	1.63	~										
2 ~ 3	-	-	74.67	0.75	-	-	8.88	1.66	~										
3 ~ 4	-	-	74.67	0.75	-	-	10.57	1.97	~										
~									~										
~									~										
~									~										
~									~										
~									~										
~									~										
~									~										
~									~										
~									~

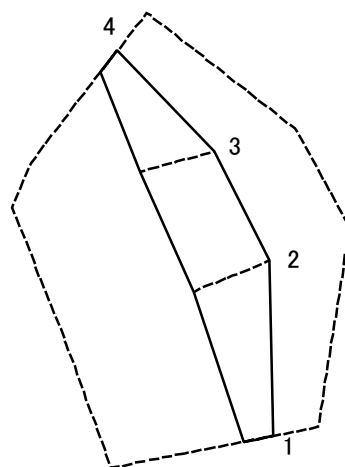
土砂災害警戒区域等指定図(その2-3)

図中の数字は横断測線番号を示す

土砂災害特別警戒区域の区域区分図
 (急傾斜地の崩壊に伴う土石等の堆積により建築物の地上部に作用すると想定される力)

土砂災害防止法施行令第二条の基準に該当する区域	
土砂災害防止法施行令第三条の基準に該当する区域	
それ以外の区域
