土砂災害警戒区域等指定図(その2-1)

土砂災害警戒区域・土砂災害特別警戒区域 区域図	土砂災害防止法施行令第二条の基準に該当する区域		N 縮尺 1:1,000	自然現象 の種類	急傾斜地の崩壊	箇所番号	110-H22-094
	土砂災害防止法 施行令第三条の 基準に該当する 区域			告示番号	神奈川県告示第340号	箇所名	東俣野町7
	土砂等の(移動)高さが1m以下の場合、 土砂等の移動による力が100kN/mを超える区域			告示年月日	令和3年5月14日	所在地	横浜市戸塚区東俣野町
	土砂等の堆積の高さが3mを超える区域						
	それ以外の区域

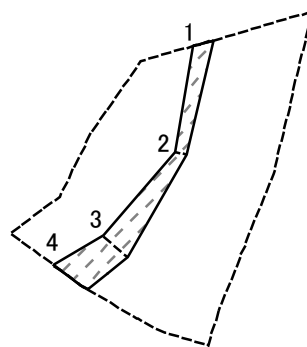
土砂災害警戒区域等指定図(その2-2)

図中の数字は横断測線番号を示す

土砂災害特別警戒区域の区域区分図
 (急傾斜地の崩壊に伴う土石等の移動により
 建築物の地上部に作用すると想定される力)

土石等の(移動)高さが1m以下の場合、
 土石等の移動による力が100kN/mを超える区域

横断測線の区間	土石等の移動により建築物の地上部に作用すると想定される力				土石等の堆積により建築物の地上部に作用すると想定される力				横断測線の区間	土石等の移動により建築物の地上部に作用すると想定される力				土石等の堆積により建築物の地上部に作用すると想定される力			
	土石等の(移動)高さが1m以下の場合、土石等の移動による力が100kN/m ² を超える区域		それ以外の区域		土石等の堆積の高さが3mを超える区域		それ以外の区域			土石等の(移動)高さが1m以下の場合、土石等の移動による力が100kN/m ² を超える区域		それ以外の区域		土石等の堆積の高さが3mを超える区域		それ以外の区域	
	力の大きさのうち最大のもの(kN/m ²)	土石等の高さ(m)	力の大きさのうち最大のもの(kN/m ²)	土石等の高さ(m)	力の大きさのうち最大のもの(kN/m ²)	土石等の高さ(m)	力の大きさのうち最大のもの(kN/m ²)	土石等の高さ(m)		力の大きさのうち最大のもの(kN/m ²)	土石等の高さ(m)	力の大きさのうち最大のもの(kN/m ²)	土石等の高さ(m)	力の大きさのうち最大のもの(kN/m ²)	土石等の高さ(m)	力の大きさのうち最大のもの(kN/m ²)	土石等の高さ(m)
1 ~ 2	-	-	39.44	0.75	-	-	15.80	2.95	~								
2 ~ 3	-	-	51.01	0.75	-	-	15.80	2.95	~								
3 ~ 4	-	-	60.65	0.75	-	-	11.26	2.10	~								
~									~								
~									~								
~									~								
~									~								
~									~								
~									~								
~									~								
~									~								
~									~								
~									~								
~									~

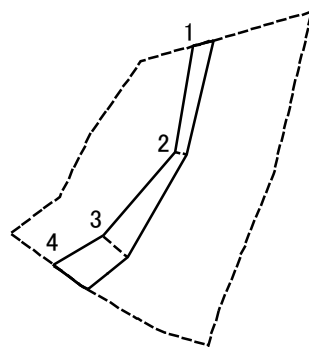
土砂災害警戒区域等指定図(その2-3)

図中の数字は横断測線番号を示す

土砂災害特別警戒区域の区域区分図
 (急傾斜地の崩壊に伴う土石等の堆積により
 建築物の地上部に作用すると想定される力)
