土砂災害警戒区域等指定図(その2-1)

| 土砂災害警戒区域・土砂災害特別警戒区域 区域図 | 土砂災害防止法施行令第二条の基準に該当する区域 | | N 縮尺 1:1,000 | 自然現象の種類 | 急傾斜地の崩壊 | 箇所番号 | 111-H21-034 |
| | 土砂災害防止法施行令第三条の基準に該当する区域 | | | 告示番号 | 神奈川県告示第41号 | 箇所名 | 港南6丁目2 |
| | それ以外の区域 | | | 告示年月日 | 令和3年2月5日 | 所在地 | 横浜市港南区港南6丁目及び日野中央1丁目 |

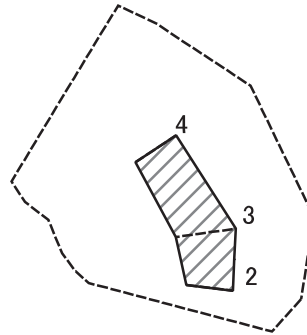
土砂災害警戒区域等指定図(その2-2)

図中の数字は横断測線番号を示す

土砂災害特別警戒区域の区域区分図
(急傾斜地の崩壊に伴う土石等の移動により
建築物の地上部に作用すると想定される力)

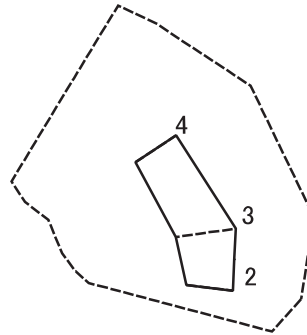
土砂災害警戒区域等指定図(その2-3)

図中の数字は横断測線番号を示す

| 土砂災害特別警戒区域の区域区分図 (急傾斜地の崩壊に伴う土石等の堆積により建築物の地上部に作用すると想定される力) | 土砂災害防止法施行令第二条の基準に該当する区域 | | N 縮尺 1:1,000 | 自然現象の種類 | 急傾斜地の崩壊 | 箇所番号 | 111-H21-034-1 |
