土砂災害警戒区域等指定図(その2-1)

土砂災害警戒区域・土砂災害特別警戒区域
区域図

告示番号	111-H21-035
箇所名	日野1丁目1
所在地	横浜市港南区日野1丁目及び港南6丁目

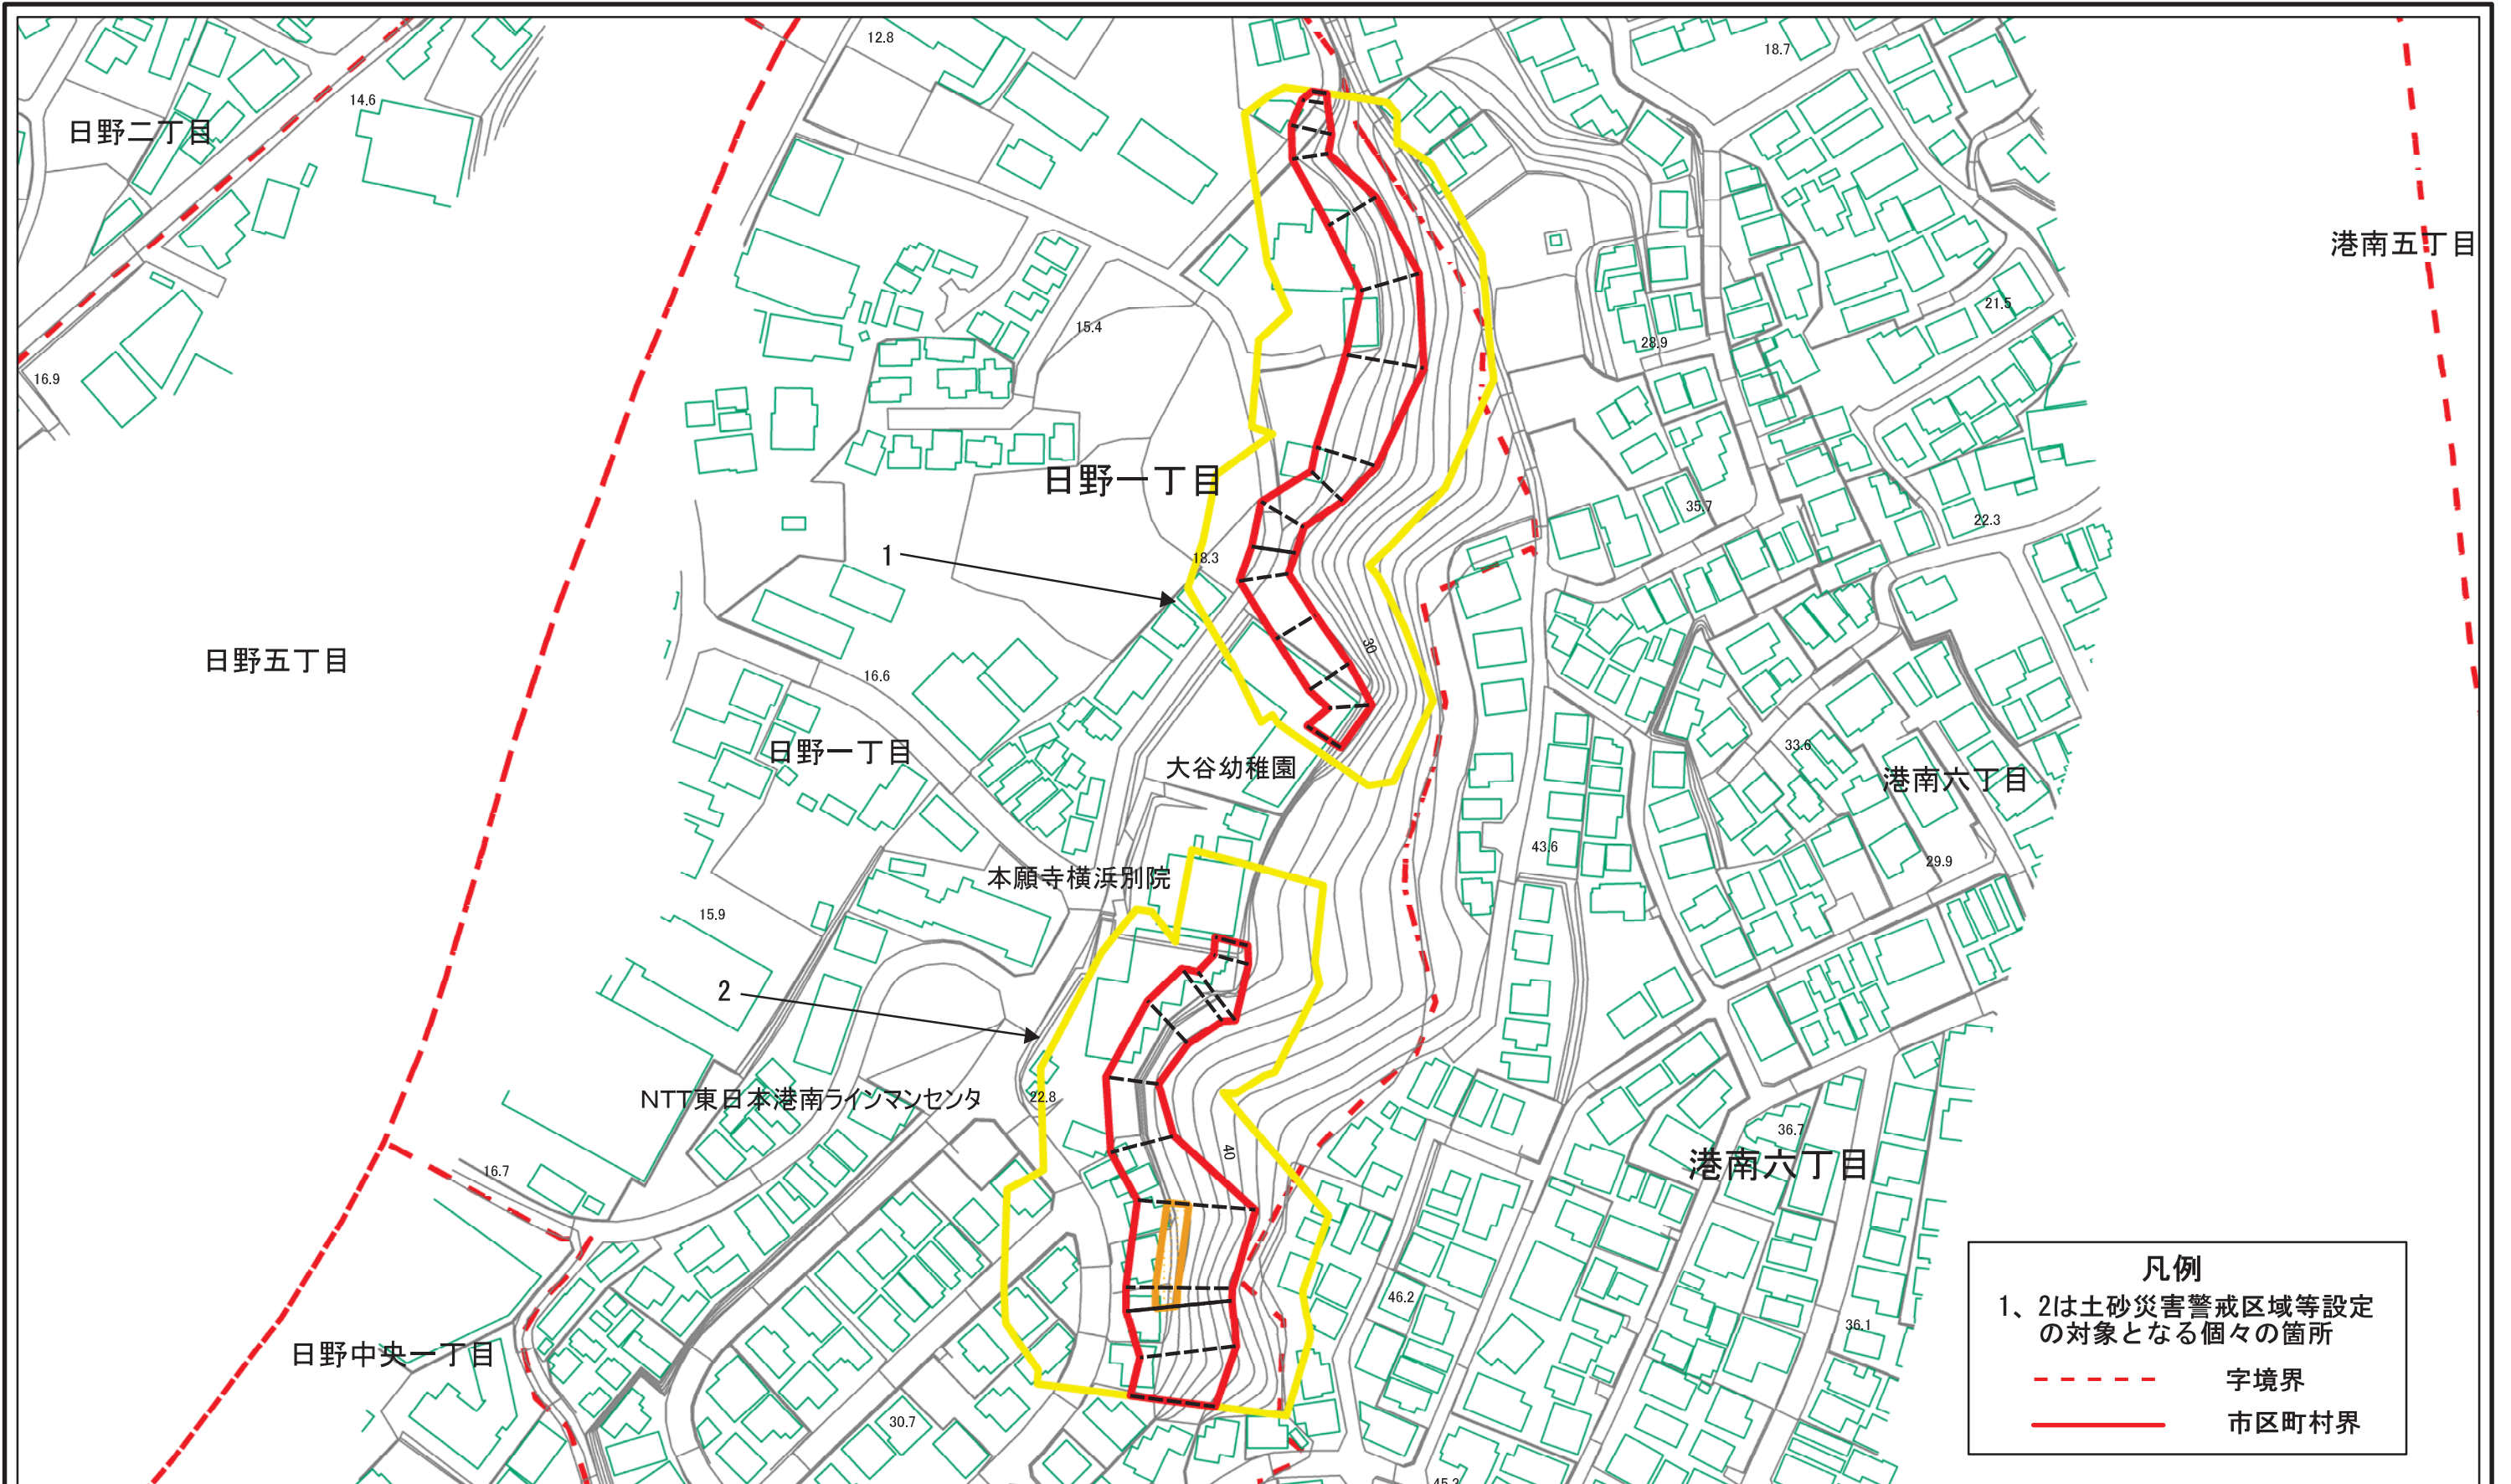
土砂災害防止法施行令第二条の基準に該当する区域		縮尺 1:1,500	告示番号 告示年月日	自然現象の種類 急傾斜地の崩壊 神奈川県告示第41号 令和3年2月5日	箇所番号	111-H21-035
土砂災害防止法施行令第三条の基準に該当する区域					箇所名	日野1丁目1
それ以外の区域					所在地	横浜市港南区日野1丁目及び港南6丁目

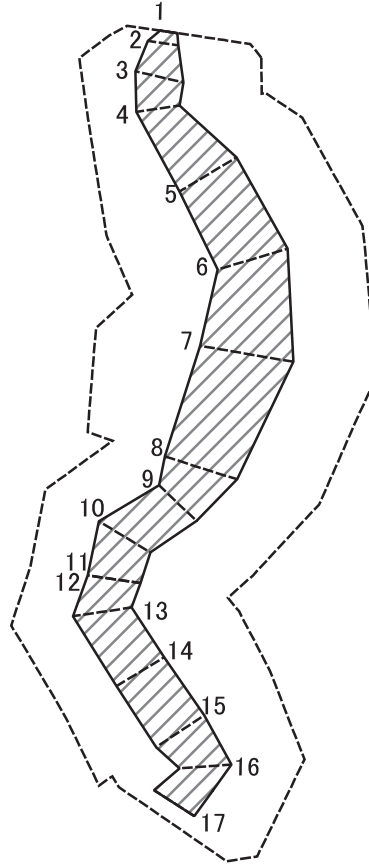
土砂災害警戒区域等指定図(その2-2)

図中の数字は横断測線番号を示す

土砂災害特別警戒区域の区域区分図
(急傾斜地の崩壊に伴う土石等の移動により建築物の地上部に作用すると想定される力)

自然現象の種類	急傾斜地の崩壊	箇所番号	111-H21-035-1
告示番号	神奈川県告示第41号	箇所名	日野1丁目1-1
告示年月日	令和3年2月5日	所在地	横浜市港南区日野1丁目及び港南6丁目

横断測線の区間	土石等の移動により建築物の地上部に作用すると想定される力				土石等の堆積により建築物の地上部に作用すると想定される力				横断測線の区間	土石等の移動により建築物の地上部に作用すると想定される力				土石等の堆積により建築物の地上部に作用すると想定される力			
	土石等の(移動)高さが1m以下の場合、土石等の移動による力が100kN/m ² を超える区域		それ以外の区域		土石等の堆積の高さが3mを超える区域		それ以外の区域			土石等の(移動)高さが1m以下の場合、土石等の移動による力が100kN/m ² を超える区域		それ以外の区域		土石等の堆積の高さが3mを超える区域		それ以外の区域	
	力の大きさのうち最大のもの (kN/m ²)	土石等の高さ (m)	力の大きさのうち最大のもの (kN/m ²)	土石等の高さ (m)	力の大きさのうち最大のもの (kN/m ²)	土石等の高さ (m)	力の大きさのうち最大のもの (kN/m ²)	土石等の高さ (m)		力の大きさのうち最大のもの (kN/m ²)	土石等の高さ (m)	力の大きさのうち最大のもの (kN/m ²)	土石等の高さ (m)	力の大きさのうち最大のもの (kN/m ²)	土石等の高さ (m)	力の大きさのうち最大のもの (kN/m ²)	土石等の高さ (m)
1 ~ 2	-	-	63.66	0.75	-	-	10.94	2.04	~								
2 ~ 3	-	-	77.85	0.75	-	-	9.83	1.84	~								
3 ~ 4	-	-	77.85	0.75	-	-	9.83	1.84	~								
4 ~ 5	-	-	89.21	0.75	-	-	12.85	2.40	~								
5 ~ 6	-	-	92.82	0.75	-	-	12.85	2.40	~								
6 ~ 7	-	-	98.91	0.75	-	-	12.49	2.33	~								
7 ~ 8	-	-	98.91	0.75	-	-	11.60	2.17	~

8 ~ 9	-	-	89.38	0.75	-	-	11.34	2.12	~								
9 ~ 10	-	-	79.91	0.75	-	-	10.21	1.91	~								
10 ~ 11	-	-	78.62	0.75	-	-	9.32	1.74	~								
12 ~ 13	-	-	78.62	0.75	-	-	9.32	1.74	~								
13 ~ 14	-	-	77.78	0.75	-	-	8.98	1.68	~								
14 ~ 15	-	-	83.70	0.75	-	-	10.03	1.87	~								
15 ~ 16	-	-	83.70	0.75	-	-	11.07	2.07	~								
16 ~ 17	-	-	77.85	0.75	-	-	11.07	2.07	~								
17 ~ 18	-	-	-	-	-	-	-	-	~								
~									~								
~									~								
~									~								
~									~								
~									~								
~									~								
~									~								
~									~								
~									~								
~									~								
~									~								
~									~								
~									~								
~									~								
~									~

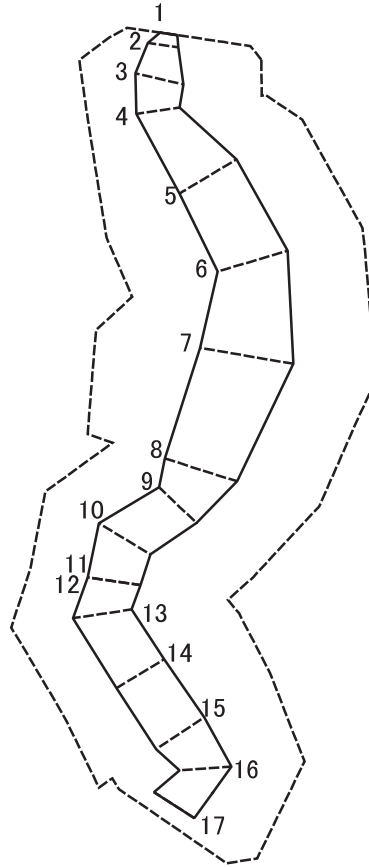
土砂災害警戒区域等指定図(その2-3)

図中の数字は横断測線番号を示す

土砂災害特別警戒区域の区域区分図
(急傾斜地の崩壊に伴う土石等の堆積により
建築物の地上部に作用すると想定される力)

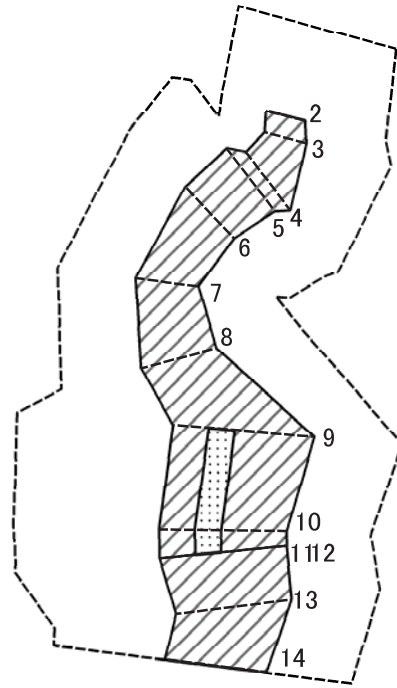
土砂災害警戒区域等指定図(その2-2)

図中の数字は横断測線番号を示す

土砂災害特別警戒区域の区域区分図
(急傾斜地の崩壊に伴う土石等の移動により
建築物の地上部に作用すると想定される力)

自然現象の種類	急傾斜地の崩壊	箇所番号	111-H21-035-2
告示番号	神奈川県告示第41号	箇所名	日野1丁目1-2
告示年月日	令和3年2月5日	所在地	横浜市港南区日野1丁目 及び港南6丁目

横断測線の区間	土石等の移動により建築物の地上部に作用すると想定される力				土石等の堆積により建築物の地上部に作用すると想定される力				横断測線の区間	土石等の移動により建築物の地上部に作用すると想定される力				土石等の堆積により建築物の地上部に作用すると想定される力			
	土石等の(移動)高さが1m以下の場合、土石等の移動による力が100kN/m ² を超える区域		それ以外の区域		土石等の堆積の高さが3mを超える区域		それ以外の区域			土石等の(移動)高さが1m以下の場合、土石等の移動による力が100kN/m ² を超える区域		それ以外の区域		土石等の堆積の高さが3mを超える区域		それ以外の区域	
	力の大きさのうち最大のもの(kN/m ²)	土石等の高さ(m)	力の大きさのうち最大のもの(kN/m ²)	土石等の高さ(m)	力の大きさのうち最大のもの(kN/m ²)	土石等の高さ(m)	力の大きさのうち最大のもの(kN/m ²)	土石等の高さ(m)		力の大きさのうち最大のもの(kN/m ²)	土石等の高さ(m)	力の大きさのうち最大のもの(kN/m ²)	土石等の高さ(m)	力の大きさのうち最大のもの(kN/m ²)	土石等の高さ(m)	力の大きさのうち最大のもの(kN/m ²)	土石等の高さ(m)
1 ~ 2	-	-	-	-	-	-	-	-	~								
2 ~ 3	-	-	70.85	0.75	-	-	9.54	1.78	~								
3 ~ 4	-	-	93.03	0.75	-	-	12.62	2.36	~								
4 ~ 5	-	-	94.22	0.75	-	-	12.62	2.36	~								
5 ~ 6	-	-	94.22	0.75	-	-	11.86	2.22	~								
6 ~ 7	-	-	90.19	0.75	-	-	10.26	1.92	~								
7 ~ 8	-	-	89.92	0.75	-	-	10.26	1.92	~								
8 ~ 9	-	-	100.00	0.75	-	-	12.06	2.25	~

9 ~ 10	106.99	0.75	100.00	0.75	-	-	12.47	2.33	~								
10 ~ 11	106.99	0.75	100.00	0.75	-	-	12.47	2.33	~								
12 ~ 13	-	-	100.00	0.75	-	-	12.44	2.32	~								
13 ~ 14	-	-	99.52	0.75	-	-	11.85	2.22	~								
~									~								
~									~								
~									~								
~									~								
~									~								
~									~								
~									~								
~									~								
~									~								
~									~								
~									~								
~									~								
~									~								
~									~								
~									~								
~									~								
建築物の構造の規制に必要な衝撃に関する事項				自然現象の種類	急傾斜地の崩壊		箇所番号	111-H21-035-2									
				告示番号	神奈川県告示第41号		箇所名	日野1丁目1-2									
				告示年月日	令和3年2月5日		所在地	横浜市港南区日野1丁目及び港南6丁目

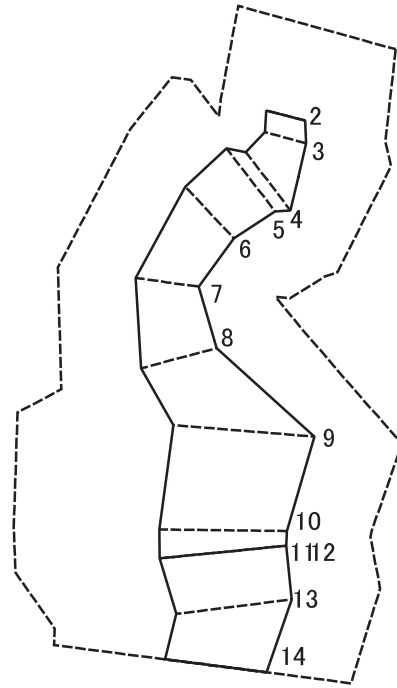
土砂災害警戒区域等指定図(その2-3)

図中の数字は横断測線番号を示す

土砂災害特別警戒区域の区域区分図
(急傾斜地の崩壊に伴う土石等の堆積により
建築物の地上部に作用すると想定される力)

土石等の堆積の高さが3mを超える区域
