土砂災害警戒区域等指定図(その2-1)

土砂災害警戒区域・土砂災害特別警戒区域 区域図	土砂災害防止法施行令第二条の基準に該当する区域		N 縮尺 1:1,000	自然現象の種類	急傾斜地の崩壊	箇所番号	111-H21-058
	土砂災害防止法施行令第三条の基準に該当する区域			告示番号	神奈川県告示第41号	箇所名	日野中央3丁目4
	それ以外の区域			告示年月日	令和3年2月5日	所在地	横浜市港南区日野中央3丁目

土砂災害警戒区域等指定図書(その3)

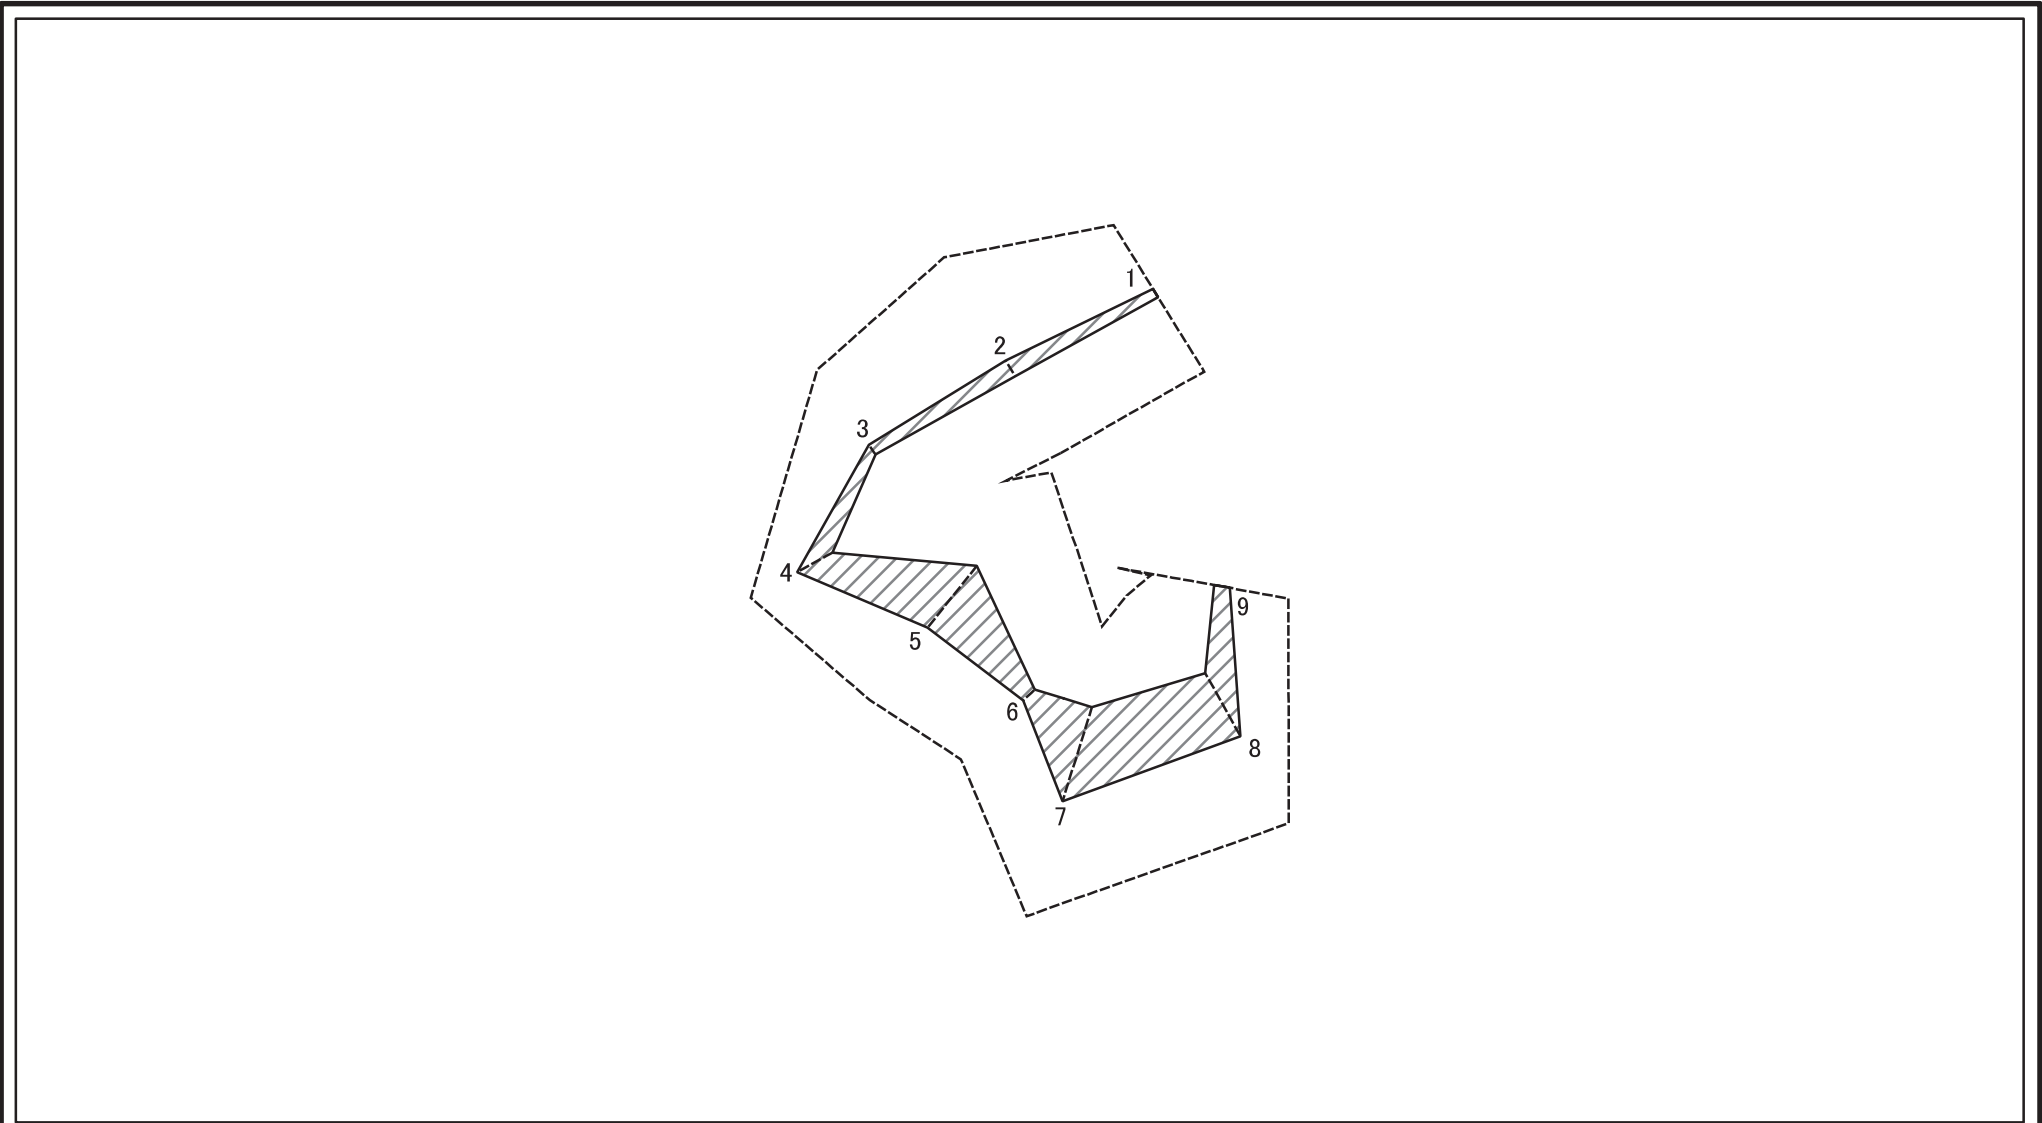
土砂災害警戒区域等指定図(その2-2)

図中の数字は横断測線番号を示す

土砂災害特別警戒区域の区域区分図
(急傾斜地の崩壊に伴う土石等の移動により
建築物の地上部に作用すると想定される力)

横断測線の区間	土石等の移動により建築物の地上部に作用すると想定される力				土石等の堆積により建築物の地上部に作用すると想定される力				横断測線の区間	土石等の移動により建築物の地上部に作用すると想定される力				土石等の堆積により建築物の地上部に作用すると想定される力			
	土石等の(移動)高さが1m以下の場合、土石等の移動による力が100kN/m ² を超える区域		それ以外の区域		土石等の堆積の高さが3mを超える区域		それ以外の区域			土石等の(移動)高さが1m以下の場合、土石等の移動による力が100kN/m ² を超える区域		それ以外の区域		土石等の堆積の高さが3mを超える区域		それ以外の区域	
	力の大きさのうち最大のもの (kN/m ²)	土石等の高さ (m)	力の大きさのうち最大のもの (kN/m ²)	土石等の高さ (m)	力の大きさのうち最大のもの (kN/m ²)	土石等の高さ (m)	力の大きさのうち最大のもの (kN/m ²)	土石等の高さ (m)		力の大きさのうち最大のもの (kN/m ²)	土石等の高さ (m)	力の大きさのうち最大のもの (kN/m ²)	土石等の高さ (m)	力の大きさのうち最大のもの (kN/m ²)	土石等の高さ (m)	力の大きさのうち最大のもの (kN/m ²)	土石等の高さ (m)
1 ~ 2	-	-	22.06	0.75	16.95	3.17	16.05	3.00	~								
2 ~ 3	-	-	22.06	0.75	20.17	3.77	16.05	3.00	~								
3 ~ 4	-	-	60.78	0.75	-	-	16.05	3.00	~								
4 ~ 5	-	-	80.10	0.75	-	-	9.95	1.86	~								
5 ~ 6	-	-	80.10	0.75	-	-	14.81	2.77	~								
6 ~ 7	-	-	88.62	0.75	-	-	14.81	2.77	~								
7 ~ 8	-	-	88.62	0.75	-	-	12.58	2.35	~

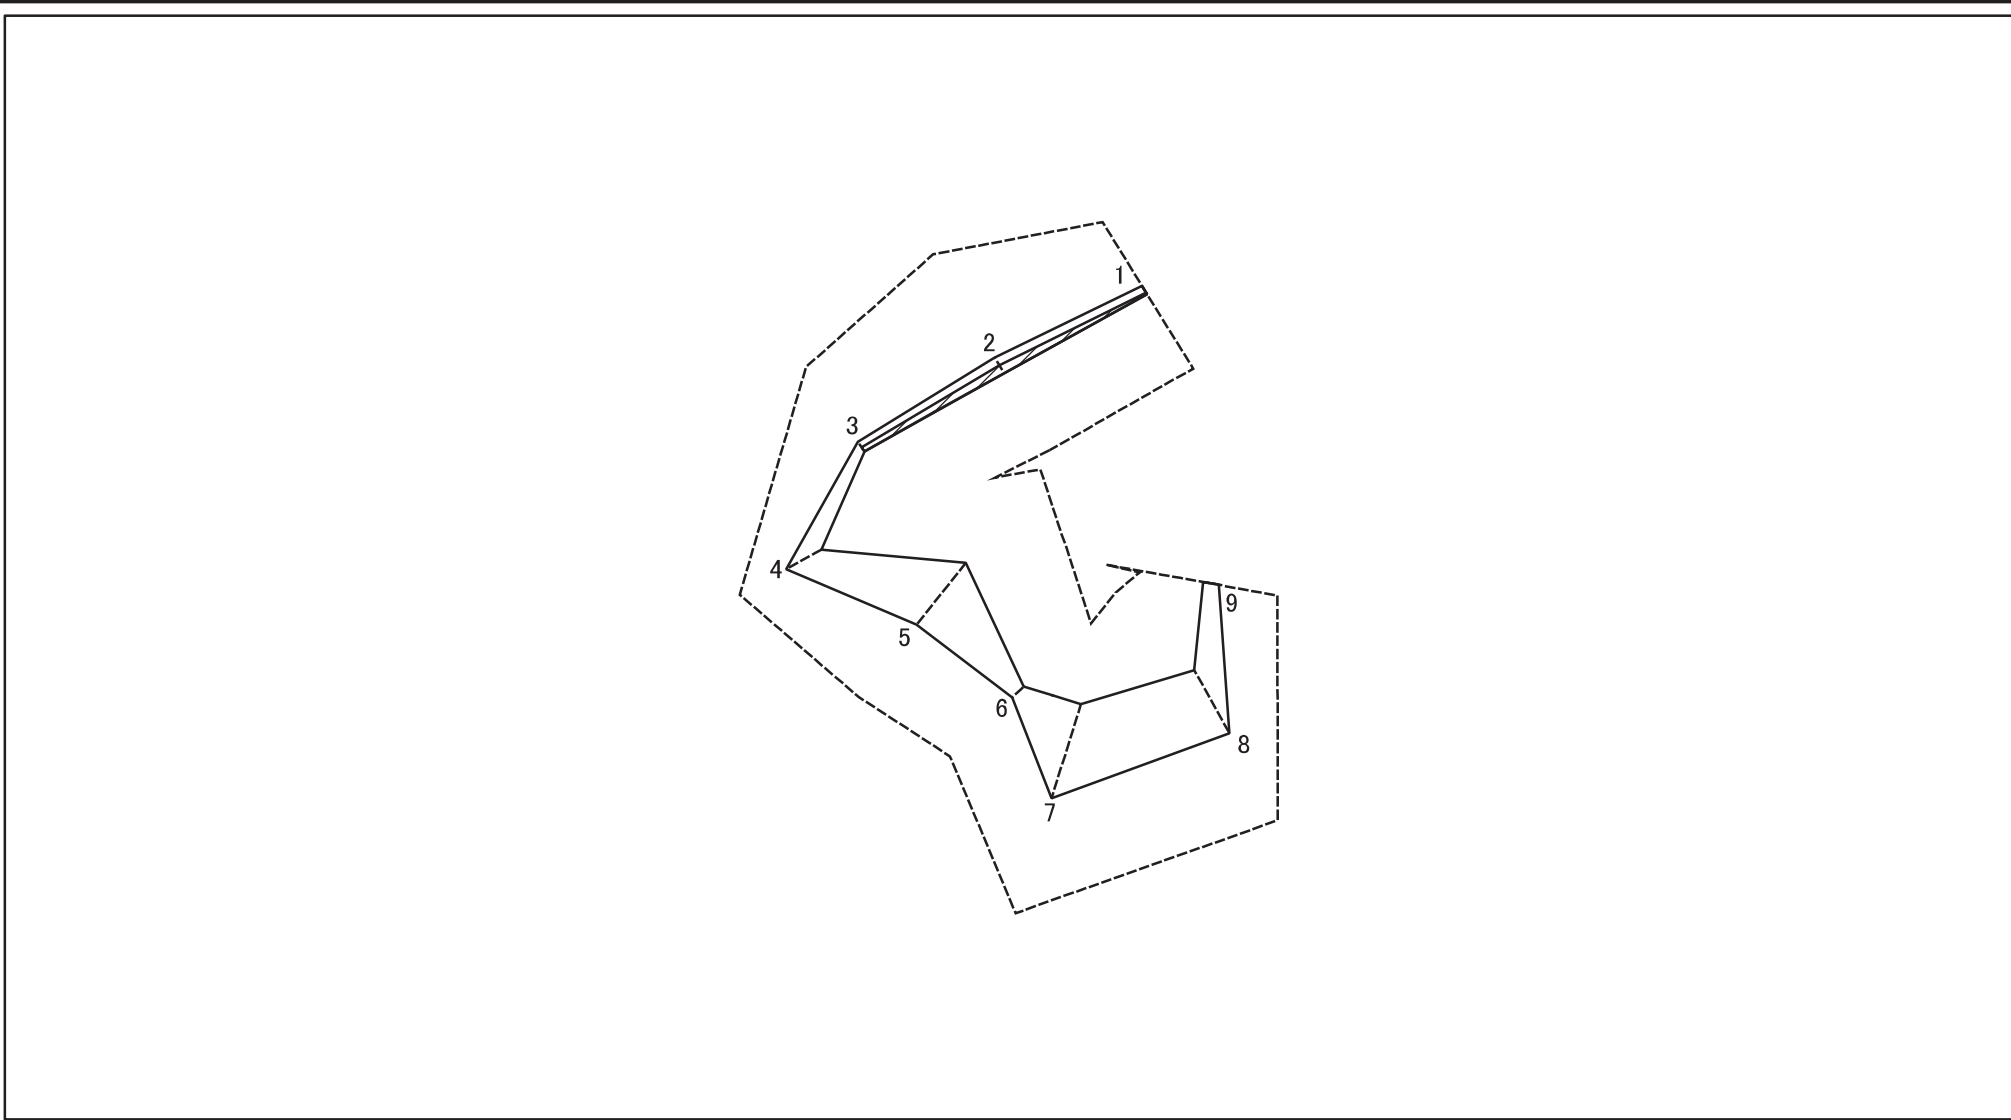
土砂災害警戒区域等指定図(その2-3)

図中の数字は横断測線番号を示す

土砂災害特別警戒区域の区域区分図 (急傾斜地の崩壊に伴う土石等の堆積により建築物の地上部に作用すると想定される力)	土砂災害防止法施行令第二条の基準に該当する区域		N 縮尺 1:1,000	自然現象の種類	急傾斜地の崩壊	箇所番号	111-H21-058-1
	土砂災害防止法施行令第三条の基準に該当する区域			告示番号	神奈川県告示第41号	箇所名	日野中央3丁目4-1
	それ以外の区域			告示年月日	令和3年2月5日	所在地	横浜市港南区日野中央3丁目
