土砂災害警戒区域等指定図(その2-1)

| 土砂災害警戒区域・土砂災害特別警戒区域 区域図 | 土砂災害防止法施行令第二条の基準に該当する区域 | | N 縮尺 1:1,000 | 自然現象の種類 | 急傾斜地の崩壊 | 箇所番号 | 111-H21-064 |
| | 土砂災害防止法施行令第三条の基準に該当する区域 | | | 告示番号 | 神奈川県告示第347号 | 箇所名 | 笹下3丁目1 |
| | 土石等の(移動)高さが1m以下の場合、土石等の移動による力が100kN/mを超える区域 | | | 告示年月日 | 令和5年6月30日 | 所在地 | 横浜市港南区笹下3丁目 |

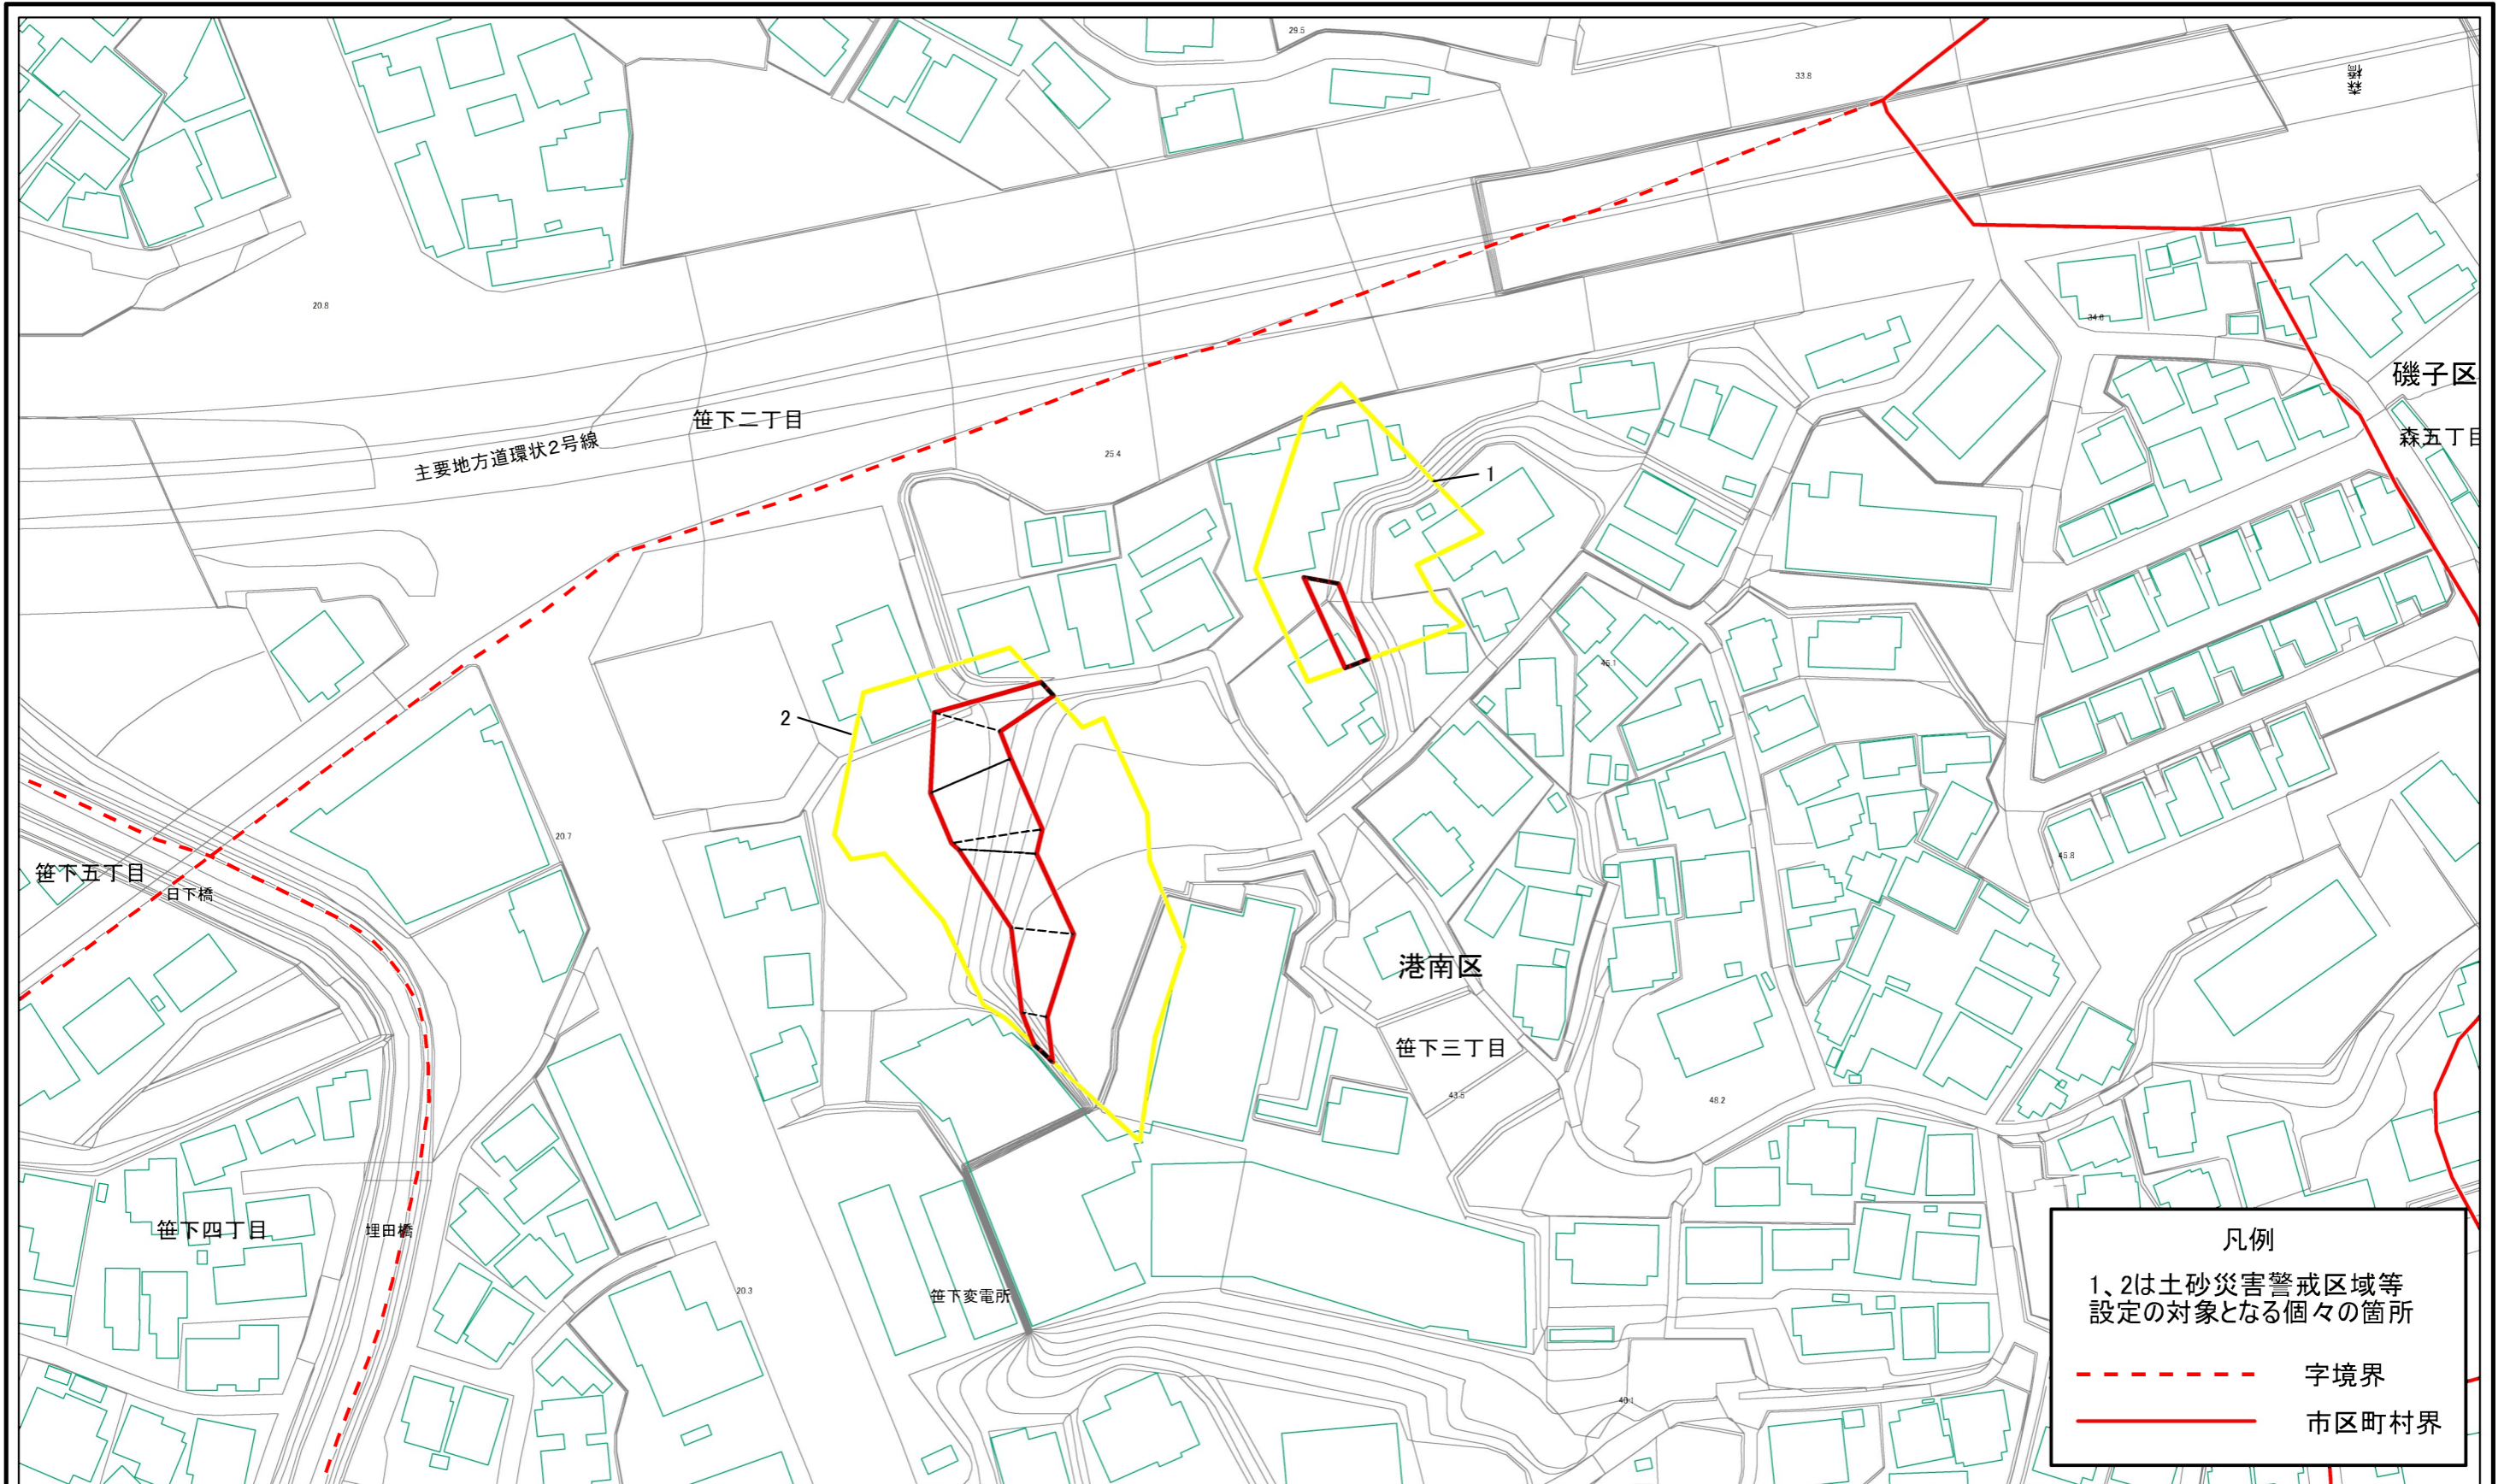
| | 土石等の堆積の高さが3mを超える区域 | | | | | | |

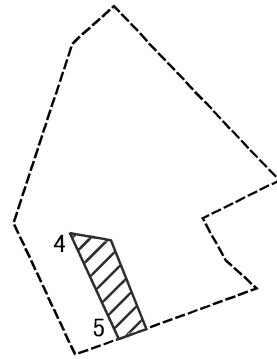
土砂災害警戒区域等指定図(その2-2)

図中の数字は横断測線番号を示す

| 土砂災害特別警戒区域の区域区分図 (急傾斜地の崩壊に伴う土石等の移動により建築物の地上部に作用すると想定される力) | 土砂災害防止法施行令第二条の基準に該当する区域 | | N 縮尺 1:1,000 | 自然現象の種類 | 急傾斜地の崩壊 | 箇所番号 | 111-H21-064-1 |

| 横断測線の区間 | 土石等の移動により建築物の地上部に作用すると想定される力 | | | | 土石等の堆積により建築物の地上部に作用すると想定される力 | | | | 横断測線の区間 | 土石等の移動により建築物の地上部に作用すると想定される力 | | | | 土石等の堆積により建築物の地上部に作用すると想定される力 | | | |
|---|---|---|---|---|---|---|---|---|---|---|---|---|---|---|---|---|---|
| 1 ~ 2 | - | - | - | - | - | - | - | - | - | ~ | | | | | | | |
| 2 ~ 3 | - | - | - | - | - | - | - | - | - | ~ | | | | | | | |
| 4 ~ 5 | - | - | 60.18 | 0.75 | - | - | 10.29 | 1.92 | | ~ | | | | | | | |

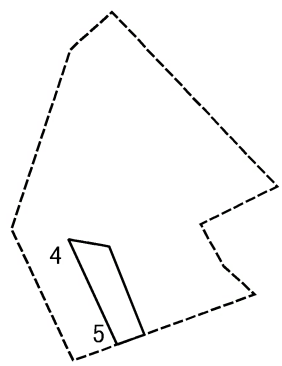
土砂災害警戒区域等指定図(その2-3)

図中の数字は横断測線番号を示す

| 土砂災害特別警戒区域の区域区分図 (急傾斜地の崩壊に伴う土石等の堆積により建築物の地上部に作用すると想定される力) | 土砂災害防止法施行令第二条の基準に該当する区域 | | N 縮尺 1:1,000 | 自然現象の種類 | 急傾斜地の崩壊 | 箇所番号 | 111-H21-064-1 |

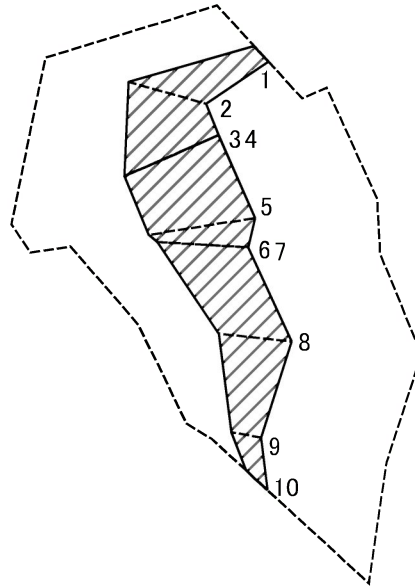
土砂災害警戒区域等指定図(その2-2)

図中の数字は横断測線番号を示す

土砂災害特別警戒区域の区域区分図
(急傾斜地の崩壊に伴う土石等の移動により
建築物の地上部に作用すると想定される力)

土石等の(移動)高さが1m以下の場合、
土石等の移動による力が100kN/mを超える区域

| 横断測線の区間 | 土石等の移動により建築物の地上部に作用すると想定される力 | | | | 土石等の堆積により建築物の地上部に作用すると想定される力 | | | | 横断測線の区間 | 土石等の移動により建築物の地上部に作用すると想定される力 | | | | 土石等の堆積により建築物の地上部に作用すると想定される力 | | | |
|---|---|---|---|---|---|---|---|---|---|---|---|---|---|---|---|---|---|
| 1 ~ 2 | - | - | 77.44 | 0.75 | - | - | 11.97 | 2.24 | ~ | | | | | | | | |
| 2 ~ 3 | - | - | 90.06 | 0.75 | - | - | 12.41 | 2.32 | ~ | | | | | | | | |
| 4 ~ 5 | - | - | 90.15 | 0.75 | - | - | 10.06 | 1.88 | ~ | | | | | | | | |
| 5 ~ 6 | - | - | 90.15 | 0.75 | - | - | 9.56 | 1.79 | ~ | | | | | | | | |
| 7 ~ 8 | - | - | 79.57 | 0.75 | - | - | 9.07 | 1.69 | ~ | | | | | | | | |
| 8 ~ 9 | - | - | 74.70 | 0.75 | - | - | 9.23 | 1.72 | ~ | | | | | | | | |
| 9 ~ 10 | - | - | 55.40 | 0.75 | - | - | 9.23 | 1.72 | ~ | | | | | | | | |

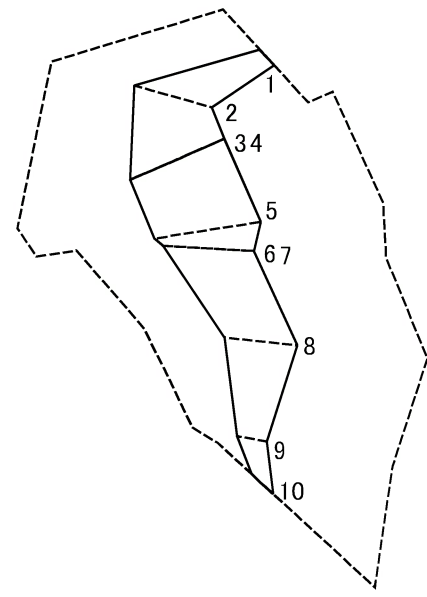
土砂災害警戒区域等指定図(その2-3)

図中の数字は横断測線番号を示す

土砂災害特別警戒区域の区域区分図
(急傾斜地の崩壊に伴う土石等の堆積により
建築物の地上部に作用すると想定される力)
