土砂災害警戒区域等指定図(その2-1)

自然現象の種類	急傾斜地の崩壊	箇所番号	111-H21-135
告示番号	神奈川県告示第41号	箇所名	下永谷6丁目1
告示年月日	令和3年2月5日	所在地	横浜市港南区下永谷6丁目 及び戸塚区上柏尾町

土砂災害警戒区域等の指定の公示に係る図書(その2-2)

土砂災害警戒区域等の指定の公示に係る図書(その2-3)

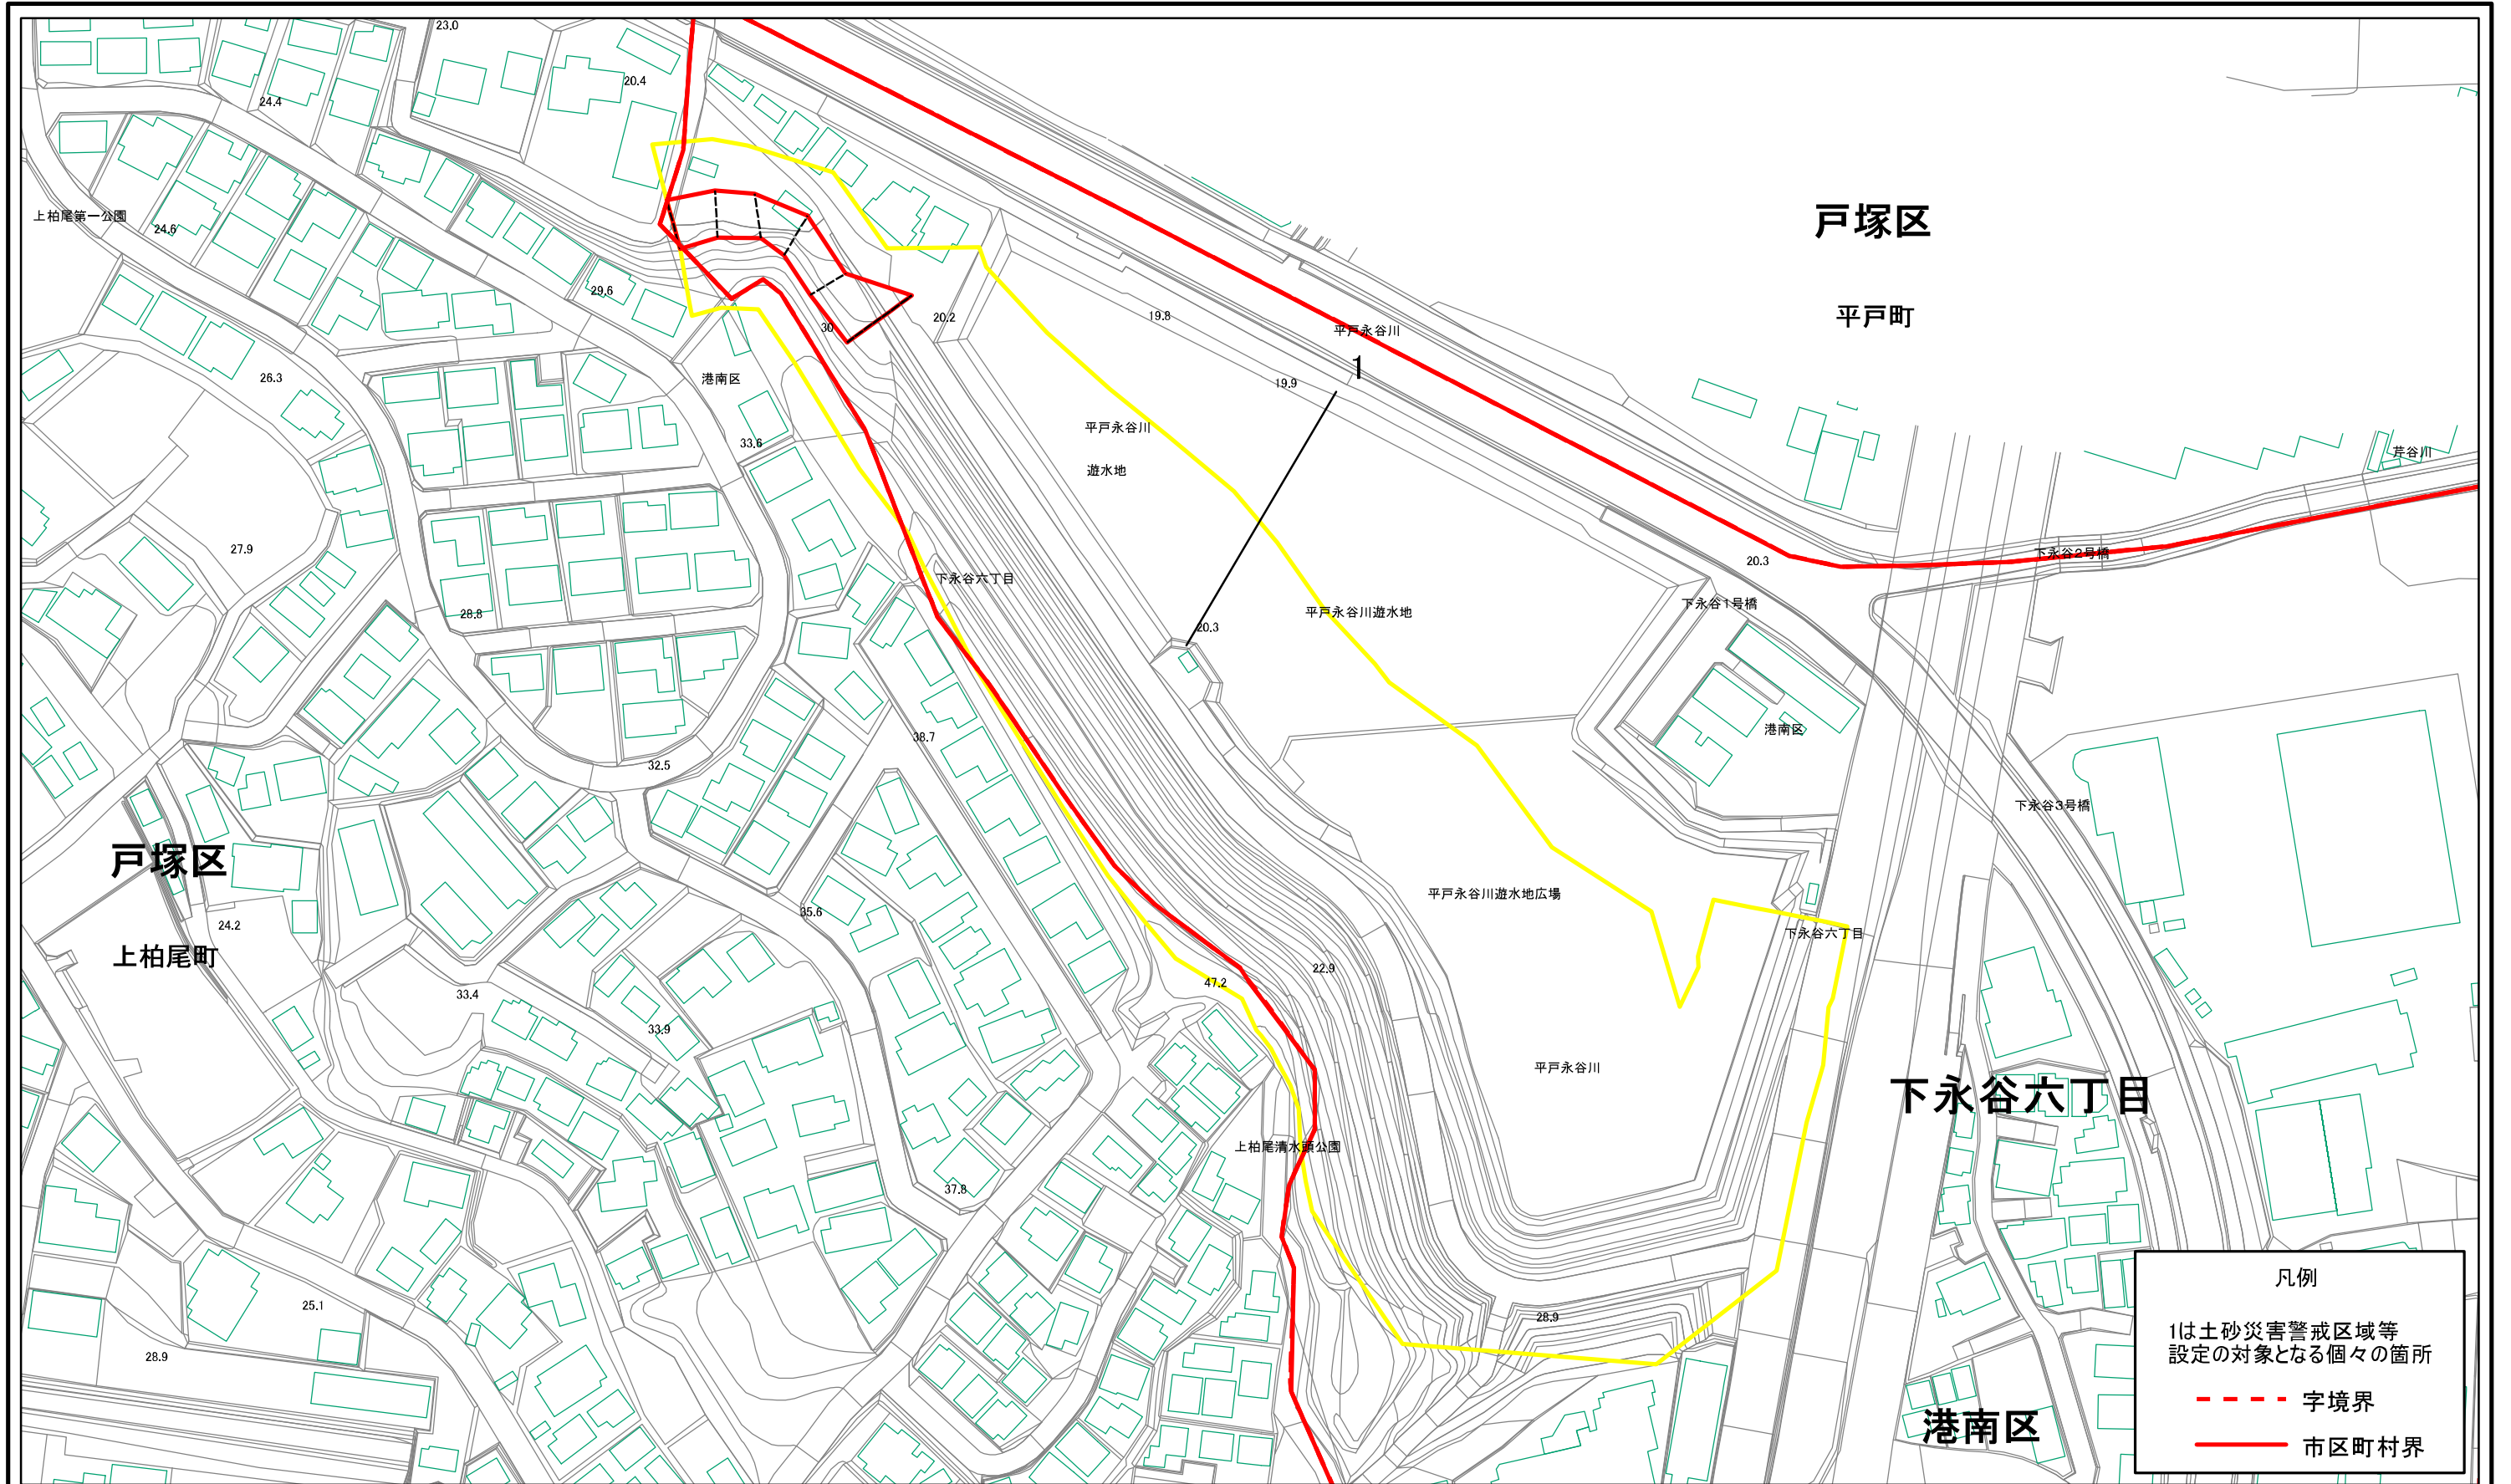
土砂災害警戒区域・土砂災害特別警戒区域 区域図	土砂災害防止法施行令第二条の基準に該当する区域	
	土砂災害防止法施行令第三条の基準に該当する区域	
	土砂等の(移動)高さが1m以下の場合、土砂等の移動による力が100kN/mを超える区域	
	土砂等の堆積の高さが3mを超える区域 それ以外の区域

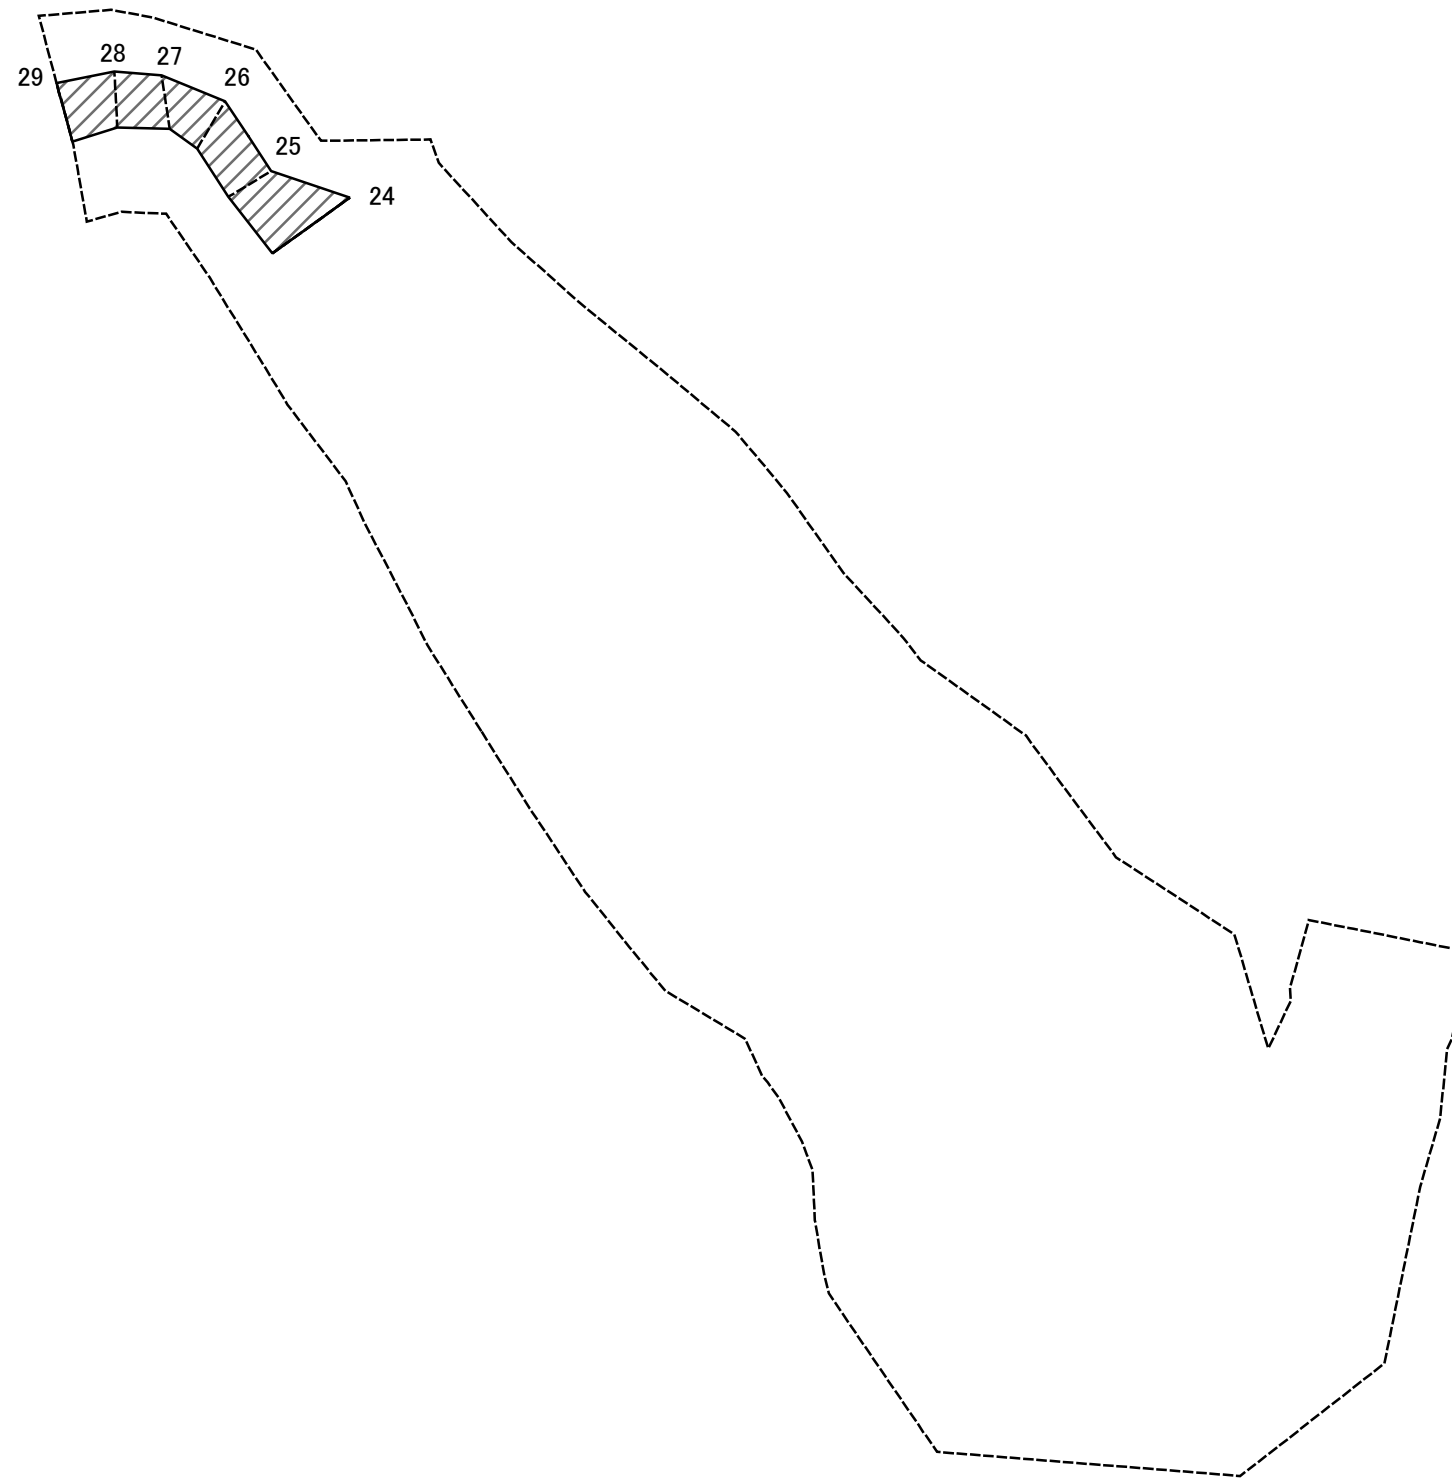
図中の数字は横断測線番号を示す

土砂災害特別警戒区域の区域区分図 (急傾斜地の崩壊に伴う土石等の移動により 建築物の地上部に作用すると想定される力)	土砂災害防止法施行令第二条の基準に該当する区域		N 縮尺 1:1,500	自然現象 の種類	急傾斜地の崩壊	箇所番号	111-H21-135-1
	土砂災害防止法 施行令第三条の 基準に該当する 区域			告示番号	神奈川県告示第41号	箇所名	下永谷6丁目1-1
	それ以外の区域		告示年月日	令和3年2月5日	所在地	横浜市港南区下永谷6丁目 及び戸塚区上粕尾町

横断測線の区間	土石等の移動により建築物の地上部に作用すると想定される力				土石等の堆積により建築物の地上部に作用すると想定される力				横断測線の区間	土石等の移動により建築物の地上部に作用すると想定される力				土石等の堆積により建築物の地上部に作用すると想定される力			
	土石等の(移動)高さが1m以下の場合、土石等の移動による力が100kN/m ² を超える区域		それ以外の区域		土石等の堆積の高さが3mを超える区域		それ以外の区域			土石等の(移動)高さが1m以下の場合、土石等の移動による力が100kN/m ² を超える区域		それ以外の区域		土石等の堆積の高さが3mを超える区域		それ以外の区域	
	力の大きさのうち最大のもの (kN/m ²)	土石等の高さ (m)	力の大きさのうち最大のもの (kN/m ²)	土石等の高さ (m)	力の大きさのうち最大のもの (kN/m ²)	土石等の高さ (m)	力の大きさのうち最大のもの (kN/m ²)	土石等の高さ (m)		力の大きさのうち最大のもの (kN/m ²)	土石等の高さ (m)	力の大きさのうち最大のもの (kN/m ²)	土石等の高さ (m)	力の大きさのうち最大のもの (kN/m ²)	土石等の高さ (m)	力の大きさのうち最大のもの (kN/m ²)	土石等の高さ (m)
1 ~ 2	-	-	-	-	-	-	-	-	28 ~ 29	-	-	85.00	0.75	-	-	9.75	1.82
2 ~ 3	-	-	-	-	-	-	-	-	~								
3 ~ 4	-	-	-	-	-	-	-	-	~								
4 ~ 5	-	-	-	-	-	-	-	-	~								
5 ~ 6	-	-	-	-	-	-	-	-	~								
6 ~ 7	-	-	-	-	-	-	-	-	~								
7 ~ 8	-	-	-	-	-	-	-	-	~								
8 ~ 9	-	-	-	-	-	-	-	-	~								
9 ~ 10	-	-	-	-	-	-	-	-	~								
10 ~ 11	-	-	-	-	-	-	-	-	~

11 ~ 12	-	-	-	-	-	-	-	-	~								
12 ~ 13	-	-	-	-	-	-	-	-	~								
13 ~ 14	-	-	-	-	-	-	-	-	~								
14 ~ 15	-	-	-	-	-	-	-	-	~								
15 ~ 16	-	-	-	-	-	-	-	-	~								
16 ~ 17	-	-	-	-	-	-	-	-	~								
17 ~ 18	-	-	-	-	-	-	-	-	~								
18 ~ 19	-	-	-	-	-	-	-	-	~								
19 ~ 20	-	-	-	-	-	-	-	-	~								
20 ~ 21	-	-	-	-	-	-	-	-	~								
21 ~ 22	-	-	-	-	-	-	-	-	~								
22 ~ 23	-	-	-	-	-	-	-	-	~								
24 ~ 25	-	-	91.94	0.75	-	-	10.89	2.03	~								
25 ~ 26	-	-	79.52	0.75	-	-	9.92	1.85	~								
26 ~ 27	-	-	79.52	0.75	-	-	9.27	1.73	~								
27 ~ 28	-	-	80.72	0.75	-	-	9.37	1.75	~

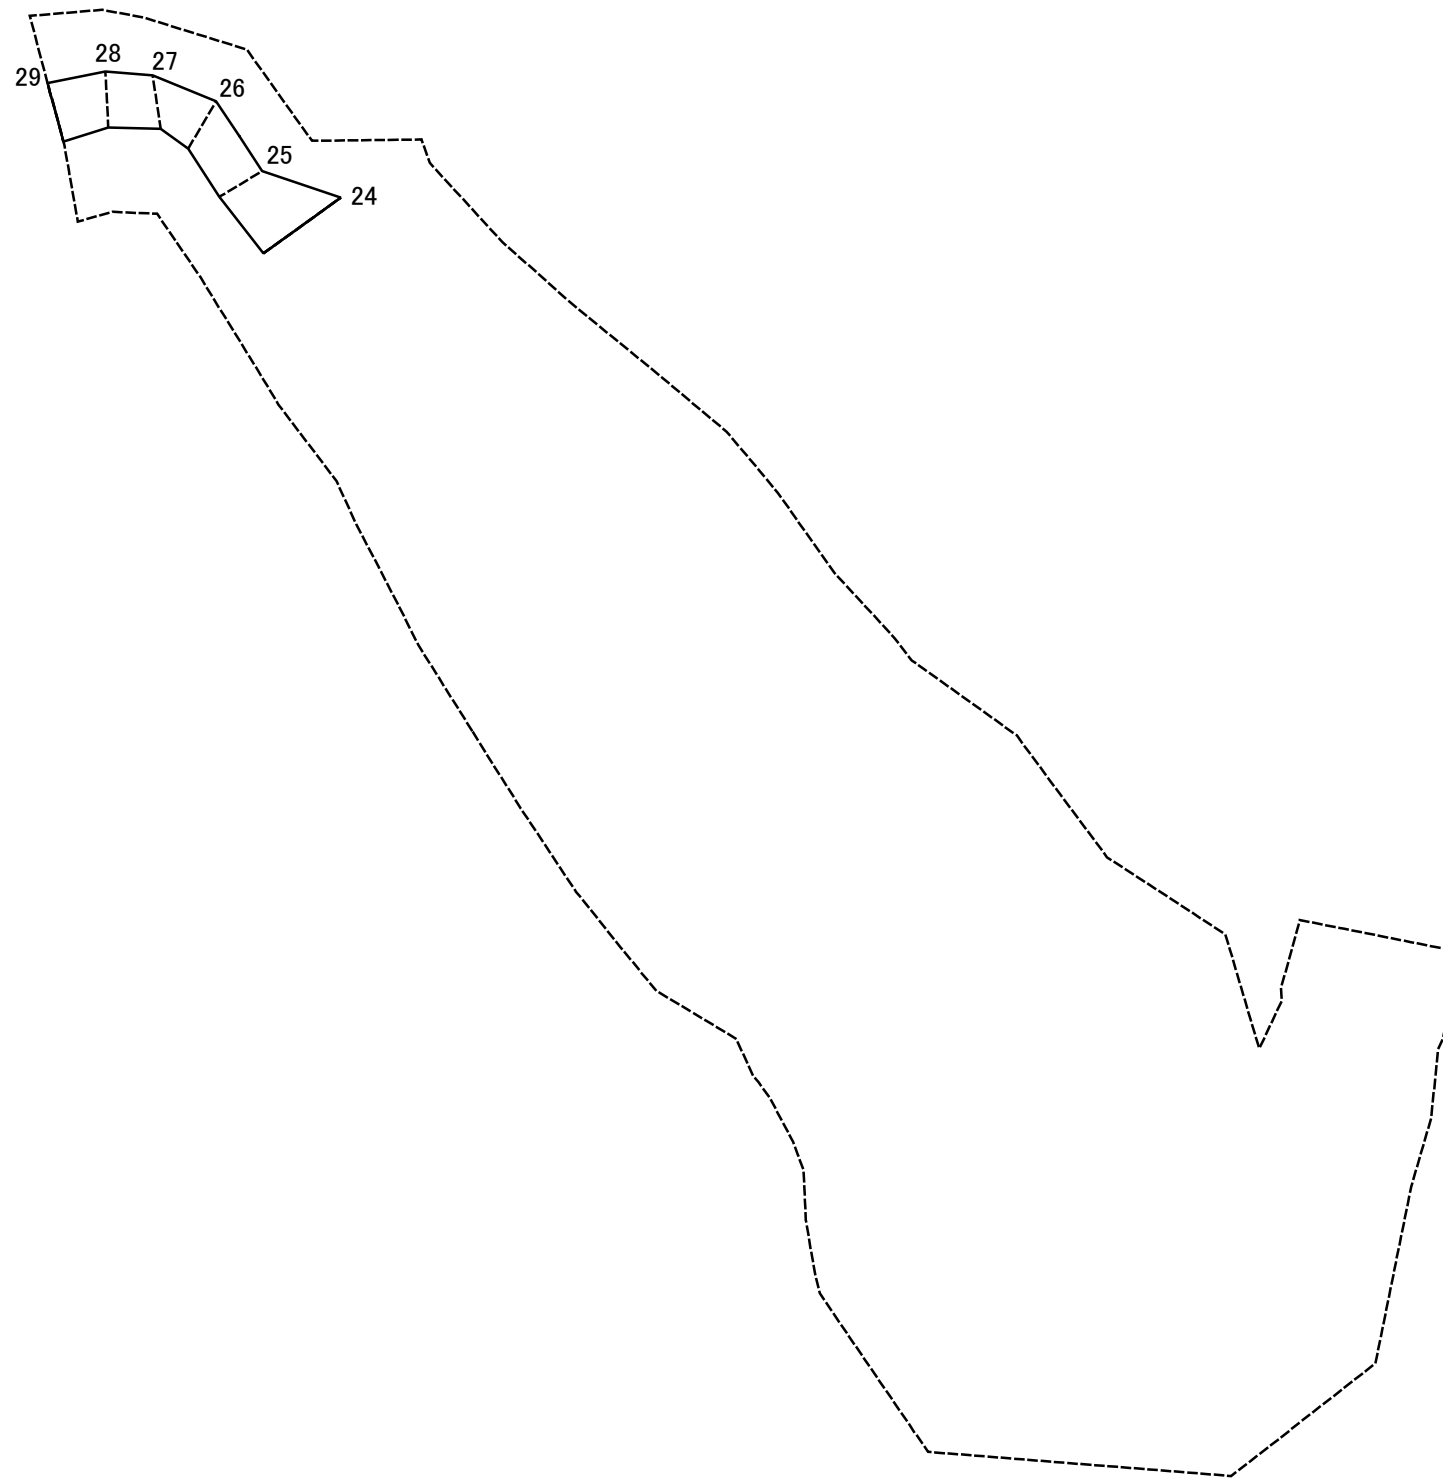
図中の数字は横断測線番号を示す

土砂災害特別警戒区域の区域区分図 (急傾斜地の崩壊に伴う土石等の堆積により 建築物の地上部に作用すると想定される力)	土砂災害防止法施行令第二条の基準に該当する区域		N 縮尺 1:1,500	自然現象の種類	急傾斜地の崩壊	箇所番号	111-H21-135-1
	土砂災害防止法施行令第三条の基準に該当する区域	土石等の堆積の高さが3mを超える区域		告示番号	神奈川県告示第41号	箇所名	下永谷6丁目1-1
	それ以外の区域			告示年月日	令和3年2月5日	所在地	横浜市港南区下永谷6丁目及び戸塚区上粕尾町
