# 土砂災害警戒区域等指定図(その2-1)

# 土砂災害警戒区域等指定図(その2-2)

# 土砂災害警戒区域等指定図(その2-3)

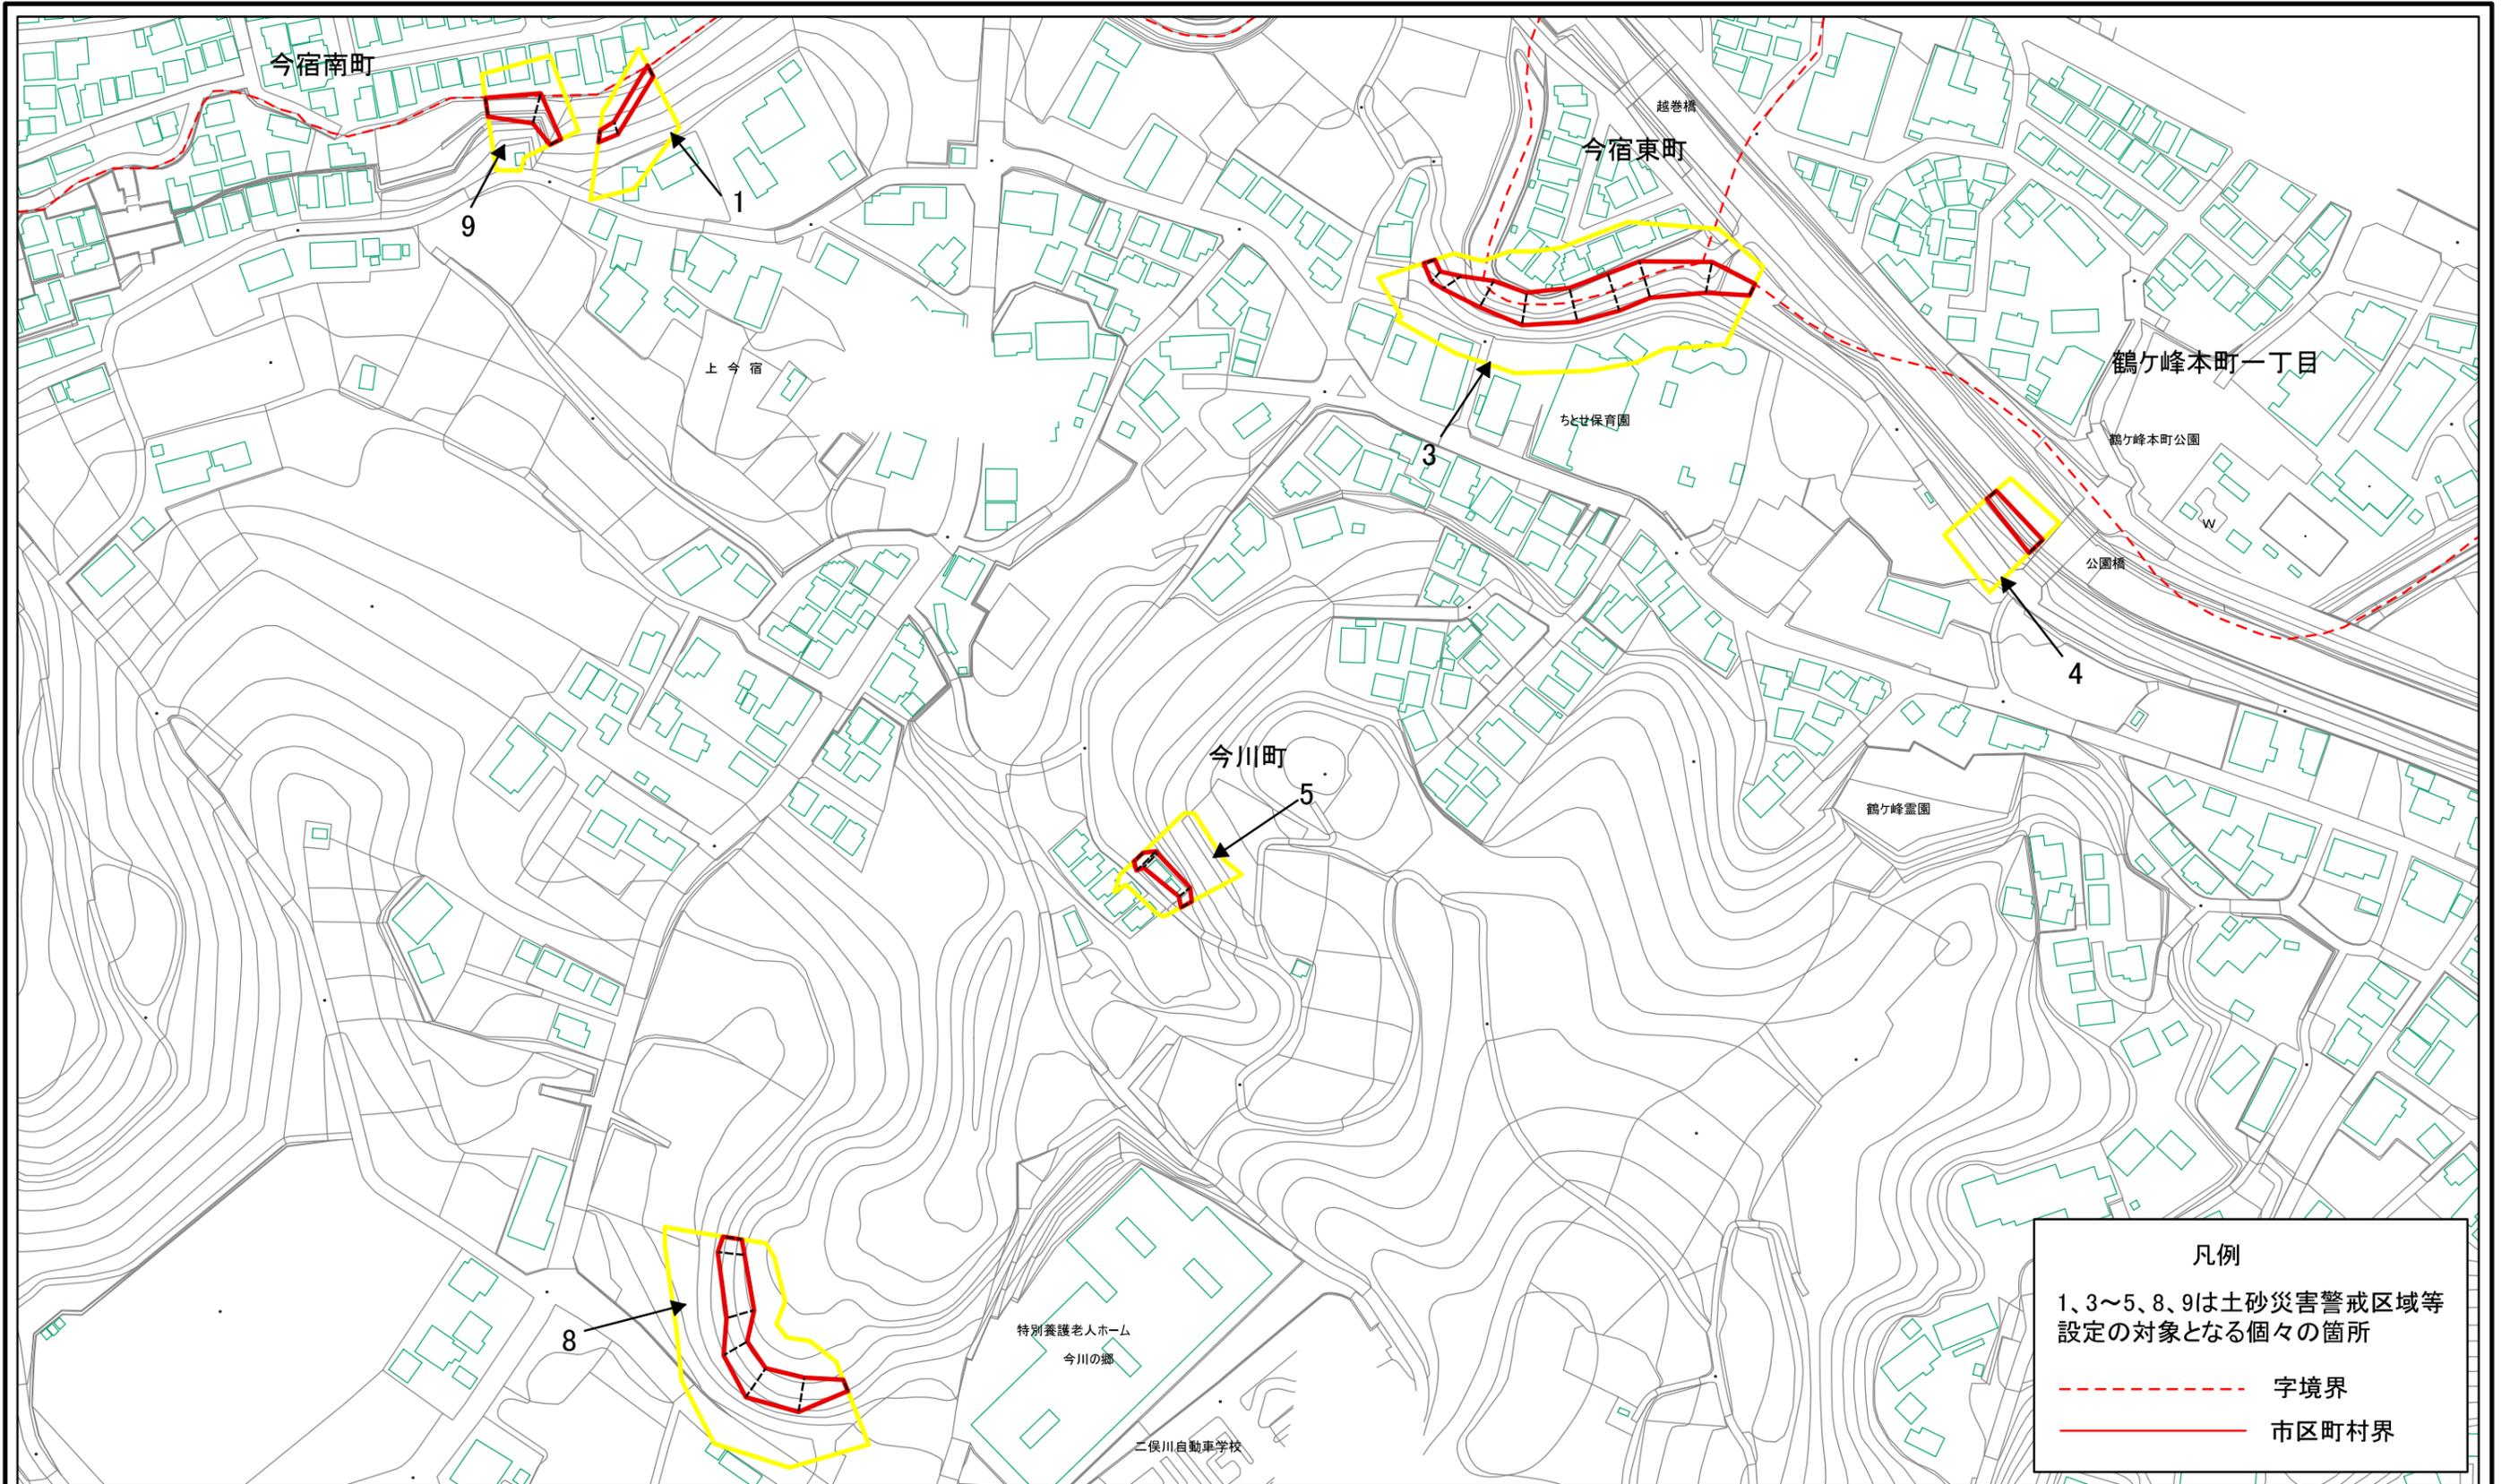
土砂災害警戒区域・土砂災害特別警戒区域 区域図		土砂災害防止法施行令第二条の基準に該当する区域		土砂災害防止法 施行令第三条の 基準に該当する 区域		それ以外の区域		縮尺		告示番号		告示年月日		所在地	
		土砂等の(移動)高さが1m以下の場合、 土砂等の移動による力が100kN/mを超える区域		土砂等の堆積の高さが3mを超える区域		それ以外の区域		1:2,000		神奈川県告示第335号		令和3年5月14日		横浜市旭区今川町、今宿東町、 今宿南町及び鶴ヶ峰本町一丁目	
		急傾斜地の崩壊						N		自然現象 の種類		箇所番号		112-H24-113	
												箇所名		今川町1	
												所在地		横浜市旭区今川町、今宿東町、 今宿南町及び鶴ヶ峰本町一丁目

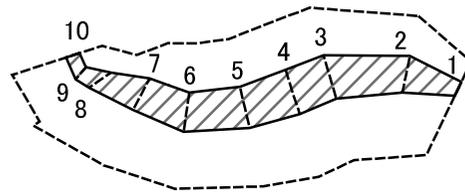
# 土砂災害警戒区域等指定図(その2-2)

図中の数字は横断測線番号を示す

土砂災害特別警戒区域の区域区分図  
(急傾斜地の崩壊に伴う土石等の移動により  
建築物の地上部に作用すると想定される力)

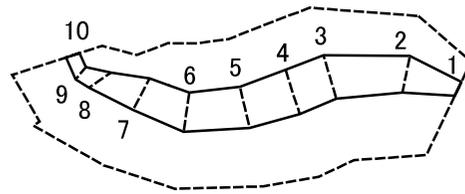
# 土砂災害警戒区域等指定図(その2-3)

土砂災害特別警戒区域の区域区分図  
(急傾斜地の崩壊に伴う土石等の堆積により  
建築物の地上部に作用すると想定される力)

土石等の堆積の高さが3mを超える区域
