# 土砂災害警戒区域等指定図(その2-1)

自然現象の種類	急傾斜地の崩壊
告示番号	神奈川県告示第337号
告示年月日	令和3年5月14日

箇所番号	113-H23-00073
箇所名	北八朔町1
所在地	横浜市緑区北八朔町及び青葉区千草台

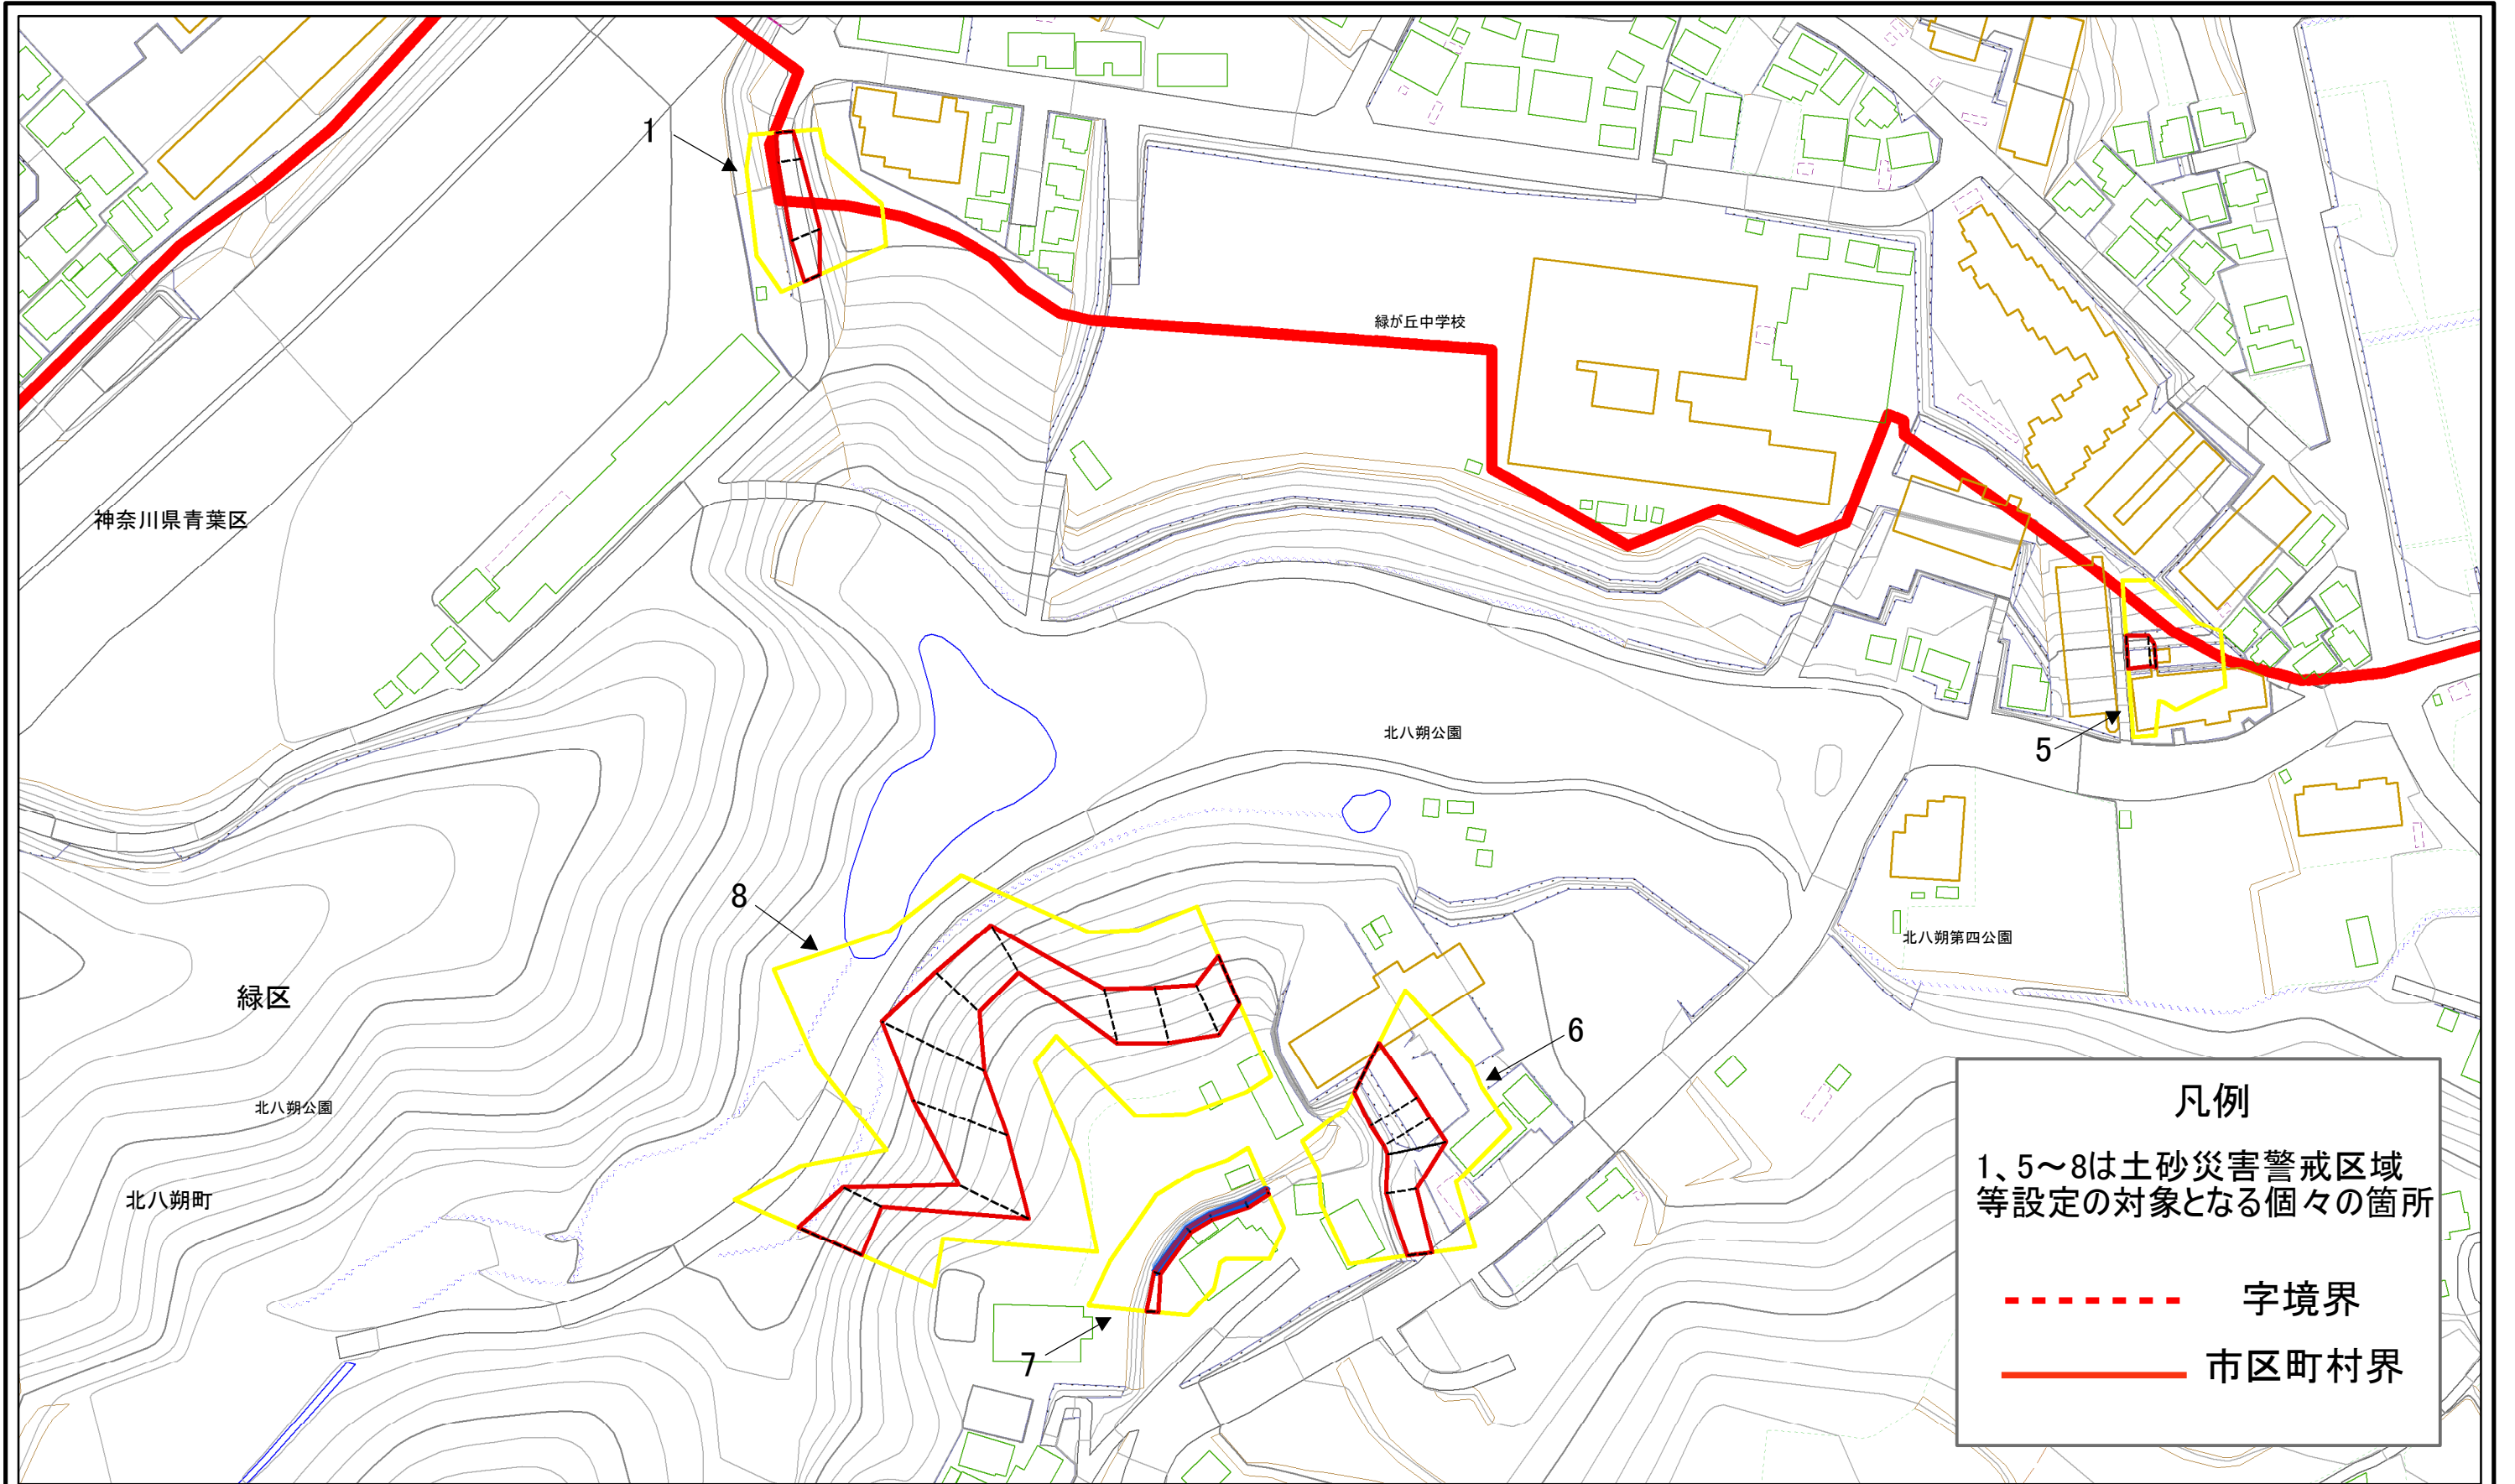
土砂災害警戒区域・土砂災害特別警戒区域 区域図	土砂災害防止法施行令第二条の基準に該当する区域	
	土砂災害防止法施行令第三条の基準に該当する区域	
	土砂等の(移動)高さが1m以下の場合、土砂等の移動による力が100kN/mを超える区域	
	土砂等の堆積の高さが3mを超える区域	
それ以外の区域

1、5～8は土砂災害警戒区域等設定の対象となる個々の箇所

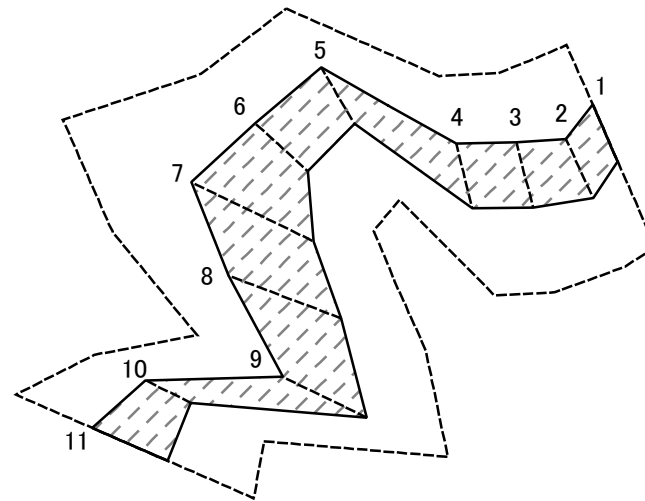
# 土砂災害警戒区域等指定図(その2-2)

図中の数字は横断測線番号を示す

<b>土砂災害特別警戒区域の区域区分図</b> (急傾斜地の崩壊に伴う土石等の移動により建築物の地上部に作用すると想定される力)	土砂災害防止法施行令第二条の基準に該当する区域		N 縮尺 1:1,500	自然現象の種類	急傾斜地の崩壊	箇所番号	113-H23-00073-8	
	土砂災害防止法施行令第三条の基準に該当する区域	土石等の(移動)高さが1m以下の場合、 土石等の移動による力が100kN/mを超える区域			告示番号	神奈川県告示第337号	箇所名	北八朔町1-8
	それ以外の区域			告示年月日	令和3年5月14日	所在地	横浜市緑区北八朔町及び青葉区千草台

横断測線の区間	土石等の移動により建築物の地上部に作用すると想定される力				土石等の堆積により建築物の地上部に作用すると想定される力				横断測線の区間	土石等の移動により建築物の地上部に作用すると想定される力				土石等の堆積により建築物の地上部に作用すると想定される力			
	土石等の(移動)高さが1m以下の場合、土石等の移動による力が100kN/m <sup>2</sup> を超える区域		それ以外の区域		土石等の堆積の高さが3mを超える区域		それ以外の区域			土石等の(移動)高さが1m以下の場合、土石等の移動による力が100kN/m <sup>2</sup> を超える区域		それ以外の区域		土石等の堆積の高さが3mを超える区域		それ以外の区域	
	力の大きさのうち最大のもの (kN/m <sup>2</sup> )	土石等の高さ (m)	力の大きさのうち最大のもの (kN/m <sup>2</sup> )	土石等の高さ (m)	力の大きさのうち最大のもの (kN/m <sup>2</sup> )	土石等の高さ (m)	力の大きさのうち最大のもの (kN/m <sup>2</sup> )	土石等の高さ (m)		力の大きさのうち最大のもの (kN/m <sup>2</sup> )	土石等の高さ (m)	力の大きさのうち最大のもの (kN/m <sup>2</sup> )	土石等の高さ (m)	力の大きさのうち最大のもの (kN/m <sup>2</sup> )	土石等の高さ (m)	力の大きさのうち最大のもの (kN/m <sup>2</sup> )	土石等の高さ (m)
1 ~ 2	-	-	88.23	0.75	-	-	13.07	2.44	~								
2 ~ 3	-	-	88.23	0.75	-	-	13.07	2.44	~								
3 ~ 4	-	-	84.17	0.75	-	-	11.13	2.08	~								
4 ~ 5	-	-	81.96	0.75	-	-	8.91	1.67	~								
5 ~ 6	-	-	82.89	0.75	-	-	10.86	2.03	~

6 ~ 7	-	-	98.95	0.75	-	-	11.69	2.18	~								
7 ~ 8	-	-	98.95	0.75	-	-	11.69	2.18	~								
8 ~ 9	-	-	95.13	0.75	-	-	11.62	2.17	~								
9 ~ 10	-	-	89.34	0.75	-	-	10.74	2.01	~								
10 ~ 11	-	-	80.12	0.75	-	-	10.33	1.93	~								
~									~								
~									~								
~									~								
~									~								
~									~								
~									~								
~									~								
~									~								
~									~								
~									~								
~									~								
~									~								
~									~								
~									~								
~									~								
~									~								
~									~								
~									~								
~									~								
~									~								
~									~								
~									~

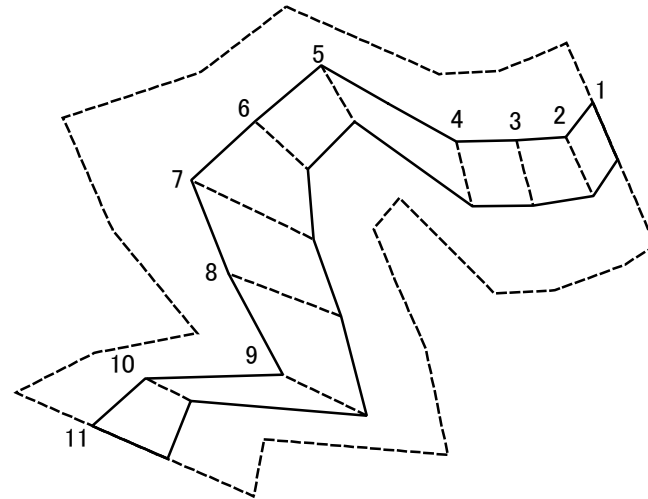
# 土砂災害警戒区域等指定図(その2-3)

図中の数字は横断測線番号を示す

<b>土砂災害特別警戒区域の区域区分図</b> (急傾斜地の崩壊に伴う土石等の堆積により建築物の地上部に作用すると想定される力)	土砂災害防止法施行令第二条の基準に該当する区域		N 縮尺 1:1,500	自然現象の種類	急傾斜地の崩壊	箇所番号	113-H23-00073-8
	土砂災害防止法施行令第三条の基準に該当する区域			告示番号	神奈川県告示第337号	箇所名	北八朔町1-8
	それ以外の区域			告示年月日	令和3年5月14日	所在地	横浜市緑区北八朔町及び青葉区千草台
