# 土砂災害警戒区域等指定図(その2-1)

## 土砂災害警戒区域・土砂災害特別警戒区域 区域図

自然現象の種類	急傾斜地の崩壊	箇所番号	118-H22-009
告示番号	神奈川県告示第339号	箇所名	勝田町5
告示年月日	令和3年5月14日	所在地	横浜市都筑区勝田町

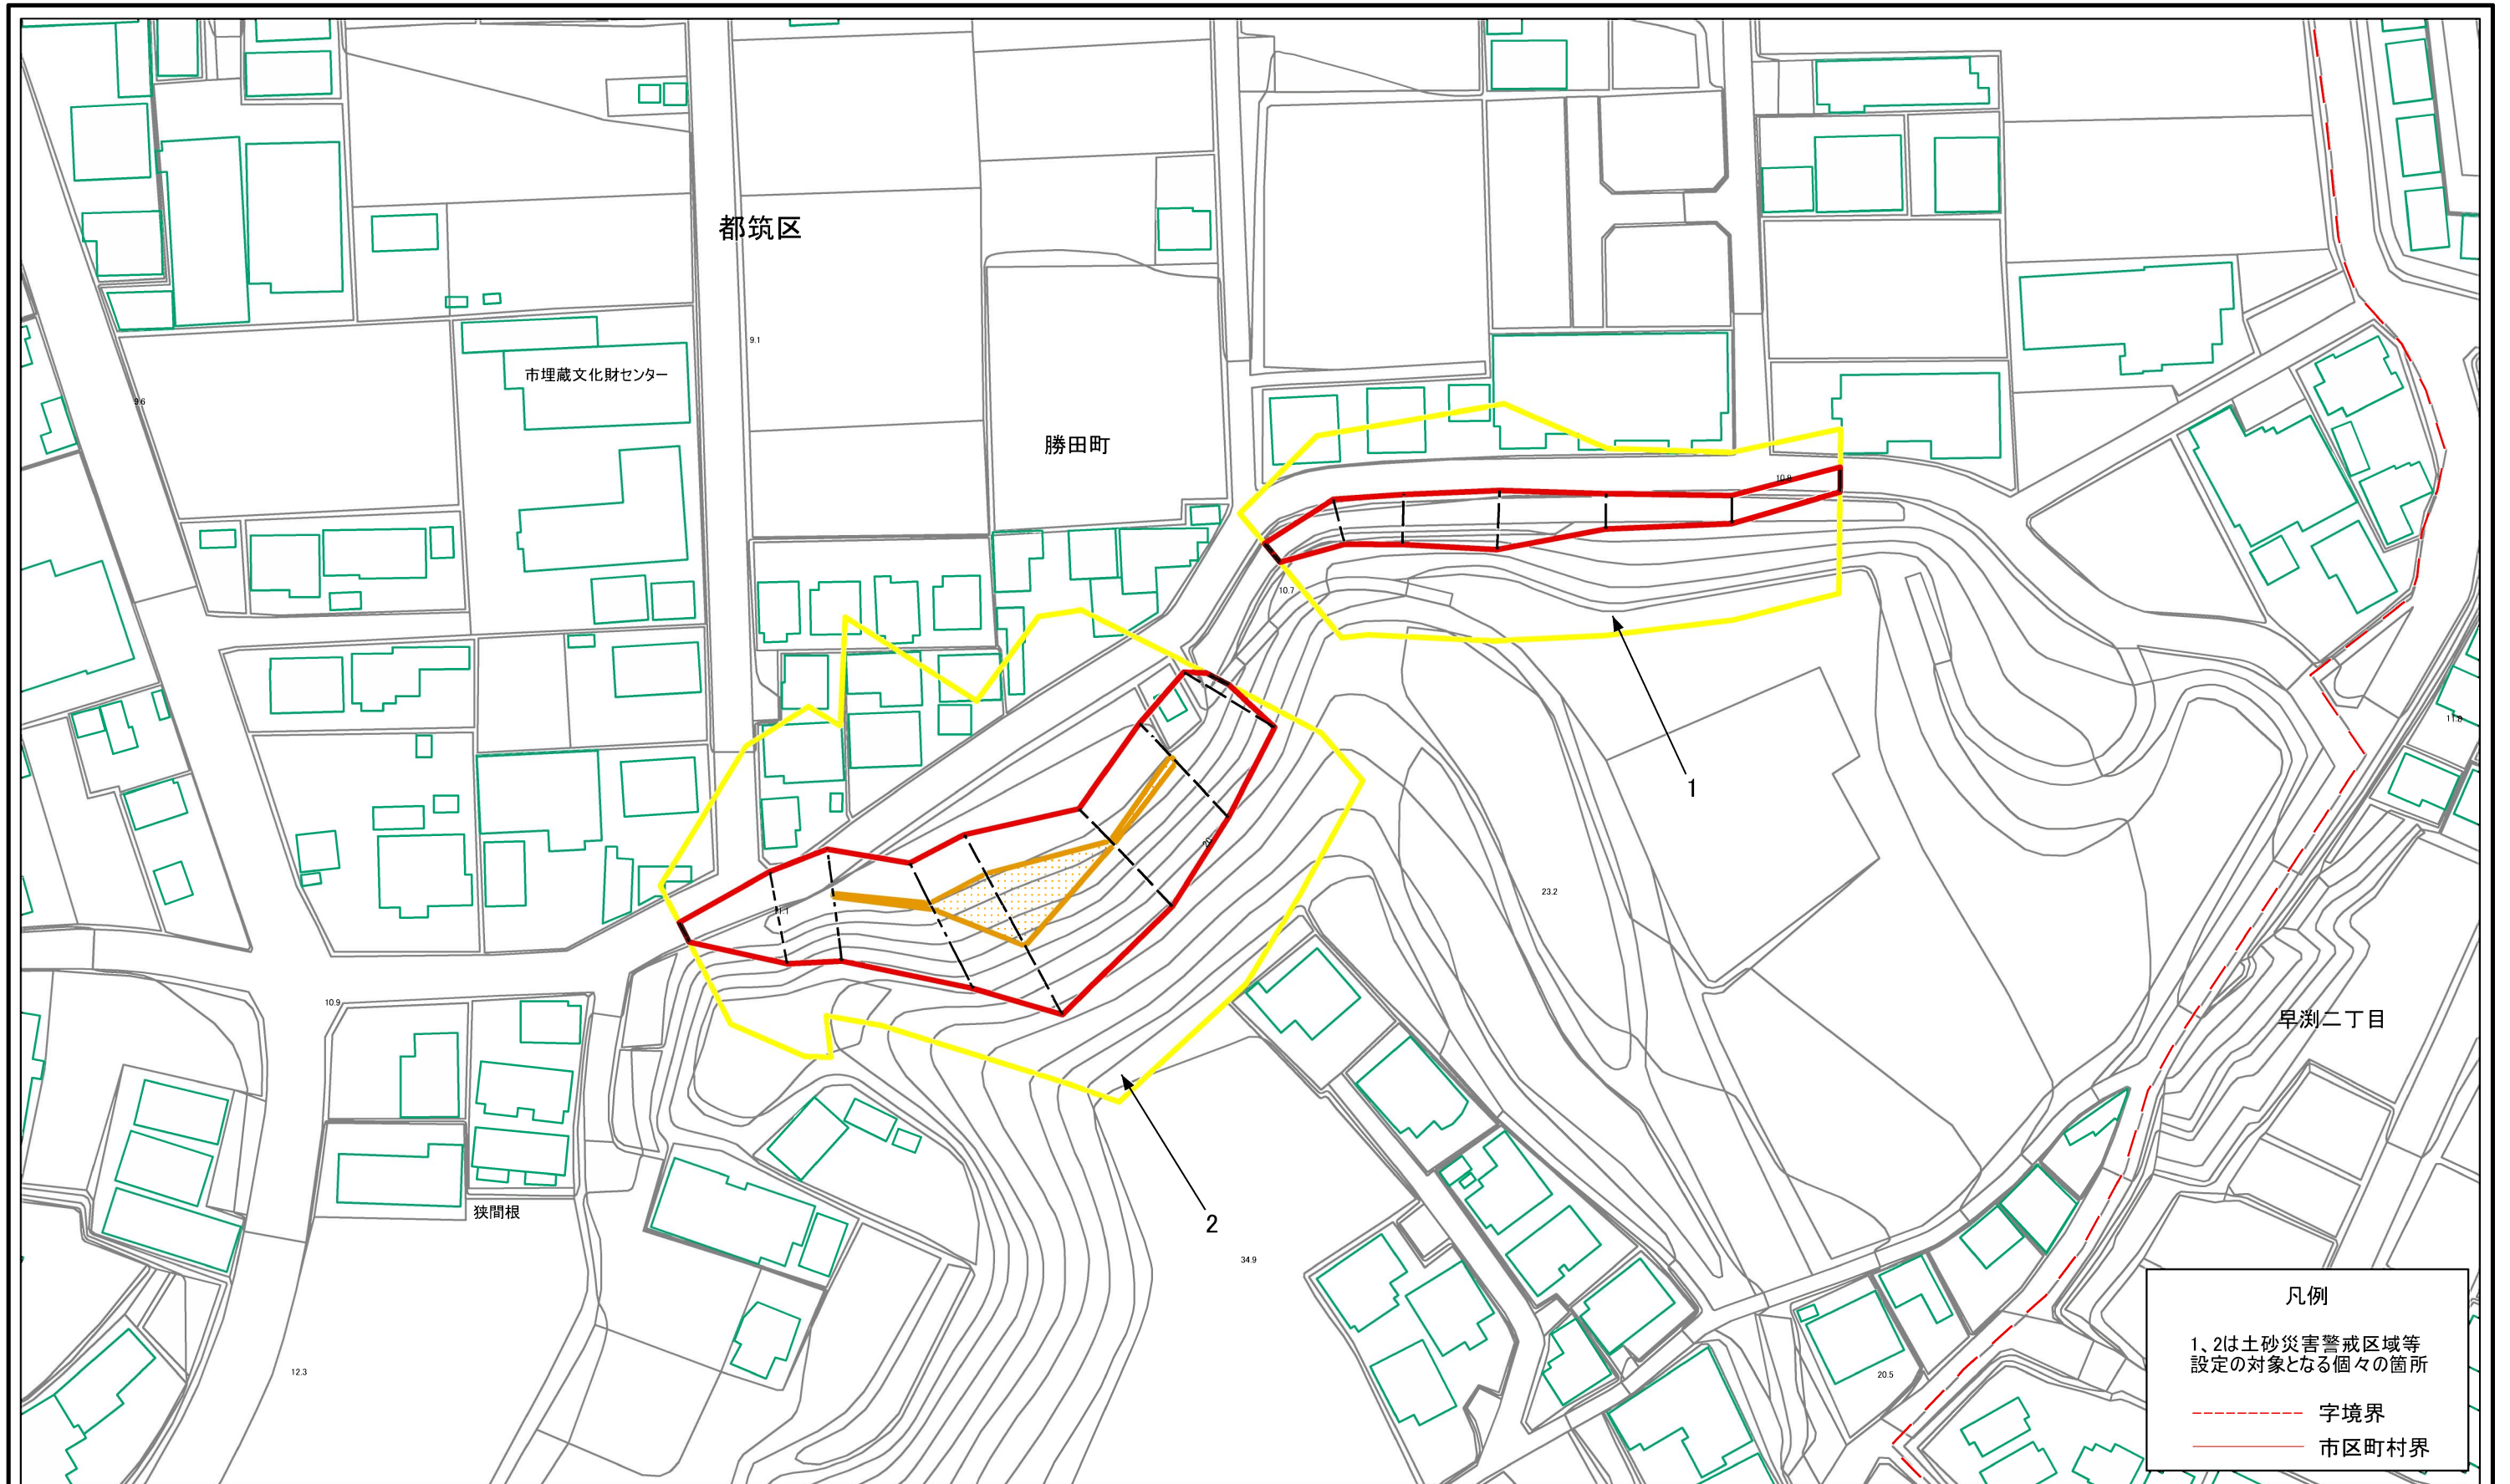
土砂災害防止法施行令第二条の基準に該当する区域	
土砂災害防止法施行令第三条の基準に該当する区域	
それ以外の区域

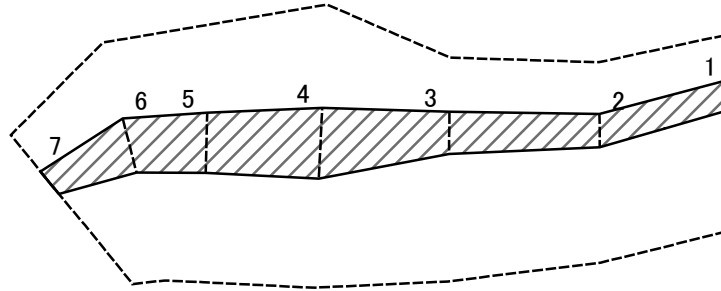
# 土砂災害警戒区域等指定図(その2-2)

図中の数字は横断測線番号を示す

土砂災害特別警戒区域の区域区分図  
(急傾斜地の崩壊に伴う土石等の移動により  
建築物の地上部に作用すると想定される力)

土砂災害防止法施行令第二条の基準に該当する区域	
土砂災害防止法施行令第三条の基準に該当する区域	
それ以外の区域

自然現象の種類	急傾斜地の崩壊	箇所番号	118-H22-009-1
告示番号	神奈川県告示第339号	箇所名	勝田町5-1
告示年月日	令和3年5月14日	所在地	横浜市都筑区勝田町

横断測線の区間	土石等の移動により建築物の地上部に作用すると想定される力				土石等の堆積により建築物の地上部に作用すると想定される力				横断測線の区間	土石等の移動により建築物の地上部に作用すると想定される力				土石等の堆積により建築物の地上部に作用すると想定される力			
	土石等の(移動)高さが1m以下の場合、土石等の移動による力が100kN/m <sup>2</sup> を超える区域		それ以外の区域		土石等の堆積の高さが3mを超える区域		それ以外の区域			土石等の(移動)高さが1m以下の場合、土石等の移動による力が100kN/m <sup>2</sup> を超える区域		それ以外の区域		土石等の堆積の高さが3mを超える区域		それ以外の区域	
	力の大きさのうち最大のもの (kN/m <sup>2</sup> )	土石等の高さ (m)	力の大きさのうち最大のもの (kN/m <sup>2</sup> )	土石等の高さ (m)	力の大きさのうち最大のもの (kN/m <sup>2</sup> )	土石等の高さ (m)	力の大きさのうち最大のもの (kN/m <sup>2</sup> )	土石等の高さ (m)		力の大きさのうち最大のもの (kN/m <sup>2</sup> )	土石等の高さ (m)	力の大きさのうち最大のもの (kN/m <sup>2</sup> )	土石等の高さ (m)	力の大きさのうち最大のもの (kN/m <sup>2</sup> )	土石等の高さ (m)	力の大きさのうち最大のもの (kN/m <sup>2</sup> )	土石等の高さ (m)
1 ~ 2	-	-	55.07	0.75	-	-	10.41	1.94	~								
2 ~ 3	-	-	61.49	0.75	-	-	10.41	1.94	~								
3 ~ 4	-	-	73.75	0.75	-	-	11.12	2.08	~								
4 ~ 5	-	-	73.75	0.75	-	-	11.12	2.08	~								
5 ~ 6	-	-	68.14	0.75	-	-	11.08	2.07	~

6 ~ 7	-	-	66.81	0.75	-	-	10.81	2.02	~								
~									~								
~									~								
~									~								
~									~								
~									~								
~									~								
~									~								
~									~								
~									~								
~									~								
~									~								
~									~								
~									~								
~									~								
~									~								
~									~								
~									~								
~									~								
~									~								
~									~								
建築物の構造の規制に必要な衝撃に関する事項	自然現象の種類			急傾斜地の崩壊			箇所番号		118-H22-009-1								
	告示番号			神奈川県告示第339号			箇所名		勝田町5-1								
	告示年月日			令和3年5月14日			所在地		横浜市都筑区勝田町

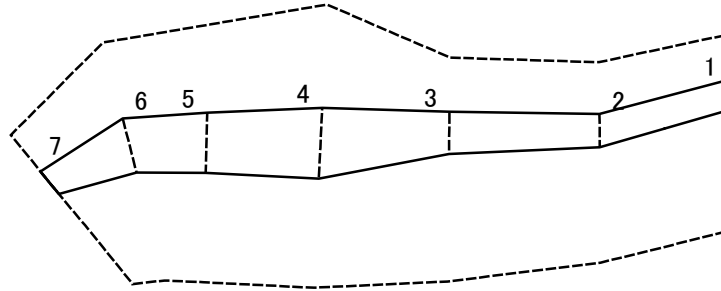
# 土砂災害警戒区域等指定図(その2-3)

図中の数字は横断測線番号を示す

**土砂災害特別警戒区域の区域区分図**  
 (急傾斜地の崩壊に伴う土石等の堆積により  
 建築物の地上部に作用すると想定される力)

土砂災害防止法 施行令第三条の 基準に該当する 区域	土砂災害防止法施行令第二条の基準に該当する区域		N 縮尺 1:1,000	自然現象 の種類	急傾斜地の崩壊	箇所番号	118-H22-009-1
	土石等の堆積の高さが3mを超える区域			告示番号	神奈川県告示第339号	箇所名	勝田町5-1
	それ以外の区域			告示年月日	令和3年5月14日	所在地	横浜市都筑区勝田町

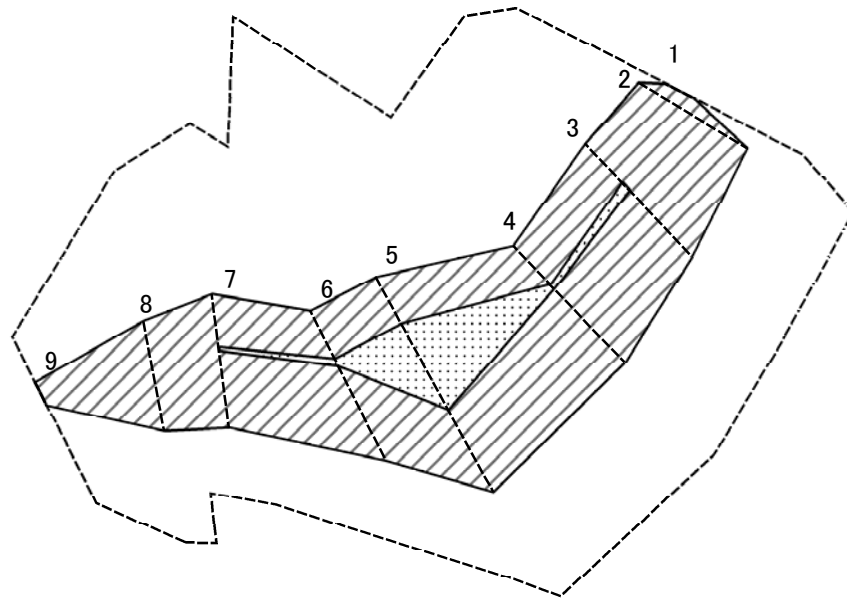
# 土砂災害警戒区域等指定図(その2-2)

図中の数字は横断測線番号を示す

土砂災害特別警戒区域の区域区分図  
(急傾斜地の崩壊に伴う土石等の移動により  
建築物の地上部に作用すると想定される力)

土砂災害防止法施行令第二条の基準に該当する区域	
土砂災害防止法施行令第三条の基準に該当する区域	
それ以外の区域

自然現象の種類	急傾斜地の崩壊	箇所番号	118-H22-009-2
告示番号	神奈川県告示第339号	箇所名	勝田町5-2
告示年月日	令和3年5月14日	所在地	横浜市都筑区勝田町

横断測線の区間	土石等の移動により建築物の地上部に作用すると想定される力				土石等の堆積により建築物の地上部に作用すると想定される力				横断測線の区間	土石等の移動により建築物の地上部に作用すると想定される力				土石等の堆積により建築物の地上部に作用すると想定される力			
	土石等の(移動)高さが1m以下の場合、土石等の移動による力が100kN/m <sup>2</sup> を超える区域		それ以外の区域		土石等の堆積の高さが3mを超える区域		それ以外の区域			土石等の(移動)高さが1m以下の場合、土石等の移動による力が100kN/m <sup>2</sup> を超える区域		それ以外の区域		土石等の堆積の高さが3mを超える区域		それ以外の区域	
	力の大きさのうち最大のもの (kN/m <sup>2</sup> )	土石等の高さ (m)	力の大きさのうち最大のもの (kN/m <sup>2</sup> )	土石等の高さ (m)	力の大きさのうち最大のもの (kN/m <sup>2</sup> )	土石等の高さ (m)	力の大きさのうち最大のもの (kN/m <sup>2</sup> )	土石等の高さ (m)		力の大きさのうち最大のもの (kN/m <sup>2</sup> )	土石等の高さ (m)	力の大きさのうち最大のもの (kN/m <sup>2</sup> )	土石等の高さ (m)	力の大きさのうち最大のもの (kN/m <sup>2</sup> )	土石等の高さ (m)	力の大きさのうち最大のもの (kN/m <sup>2</sup> )	土石等の高さ (m)
1 ~ 2	-	-	96.51	0.75	-	-	11.85	2.21	~								
2 ~ 3	-	-	100.00	0.75	-	-	12.67	2.37	~								
3 ~ 4	102.37	0.75	100.00	0.75	-	-	12.67	2.37	~								
4 ~ 5	113.99	0.75	100.00	0.75	-	-	14.36	2.68	~

5 ~ 6	113.99	0.75	100.00	0.75	-	-	14.36	2.68	~								
6 ~ 7	101.54	0.75	100.00	0.75	-	-	12.62	2.36	~								
7 ~ 8	-	-	100.00	0.75	-	-	13.20	2.47	~								
8 ~ 9	-	-	93.27	0.75	-	-	13.20	2.47	~								
~									~								
~									~								
~									~								
~									~								
~									~								
~									~								
~									~								
~									~								
~									~								
~									~								
~									~								
~									~								
~									~								
~									~								
~									~								
~									~								
~									~								
~									~

建築物の構造の規制に必要な衝撃に関する事項	自然現象の種類	急傾斜地の崩壊	箇所番号	118-H22-009-2
	告示番号	神奈川県告示第339号	箇所名	勝田町5-2
	告示年月日	令和3年5月14日	所在地	横浜市都筑区勝田町

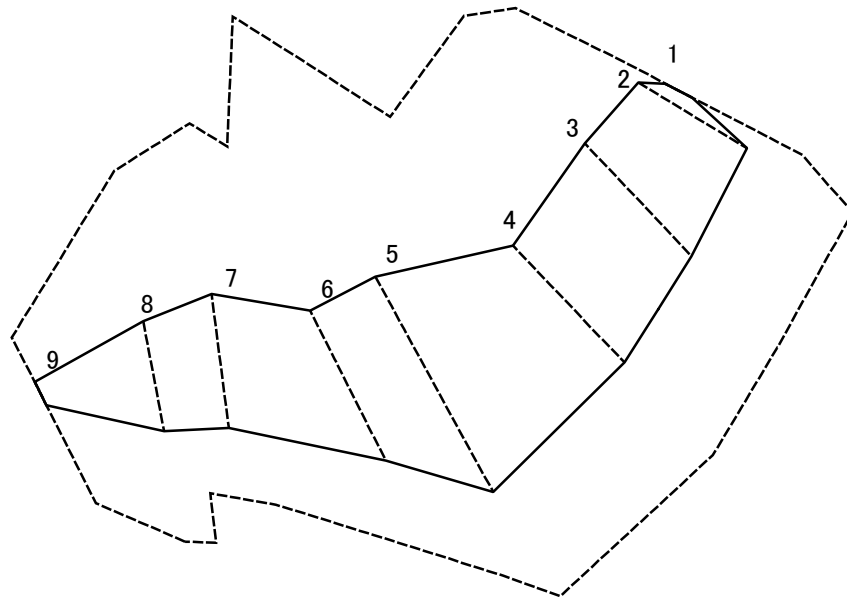
# 土砂災害警戒区域等指定図(その2-3)

図中の数字は横断測線番号を示す

**土砂災害特別警戒区域の区域区分図**  
 (急傾斜地の崩壊に伴う土石等の堆積により  
 建築物の地上部に作用すると想定される力)

土砂災害防止法施行令第二条の基準に該当する区域	
土砂災害防止法施行令第三条の基準に該当する区域	
それ以外の区域

自然現象の種類	急傾斜地の崩壊	箇所番号	118-H22-009-2
告示番号	神奈川県告示第339号	箇所名	勝田町5-2
告示年月日	令和3年5月14日	所在地	横浜市都筑区勝田町
