土砂災害警戒区域等指定図(その2-1)

土砂災害警戒区域・土砂災害特別警戒区域 区域図	土砂災害防止法施行令第二条の基準に該当する区域		N 縮尺 1:1,000	自然現象 の種類	急傾斜地の崩壊	箇所番号	118-H22-066	
	土砂災害防止法 施行令第三条の 基準に該当する 区域			告示番号	神奈川県告示第339号	箇所名	折本町4	
	土砂等の(移動)高さが1m以下の場合、 土砂等の移動による力が100kN/mを超える区域			告示年月日	令和3年5月14日	所在地	神奈川県横浜市都筑区折本町 及び大熊町	
	土砂等の堆積の高さが3mを超える区域							
	それ以外の区域

土砂災害警戒区域等指定図(その2-2)

土砂災害警戒区域等指定図(その2-3)

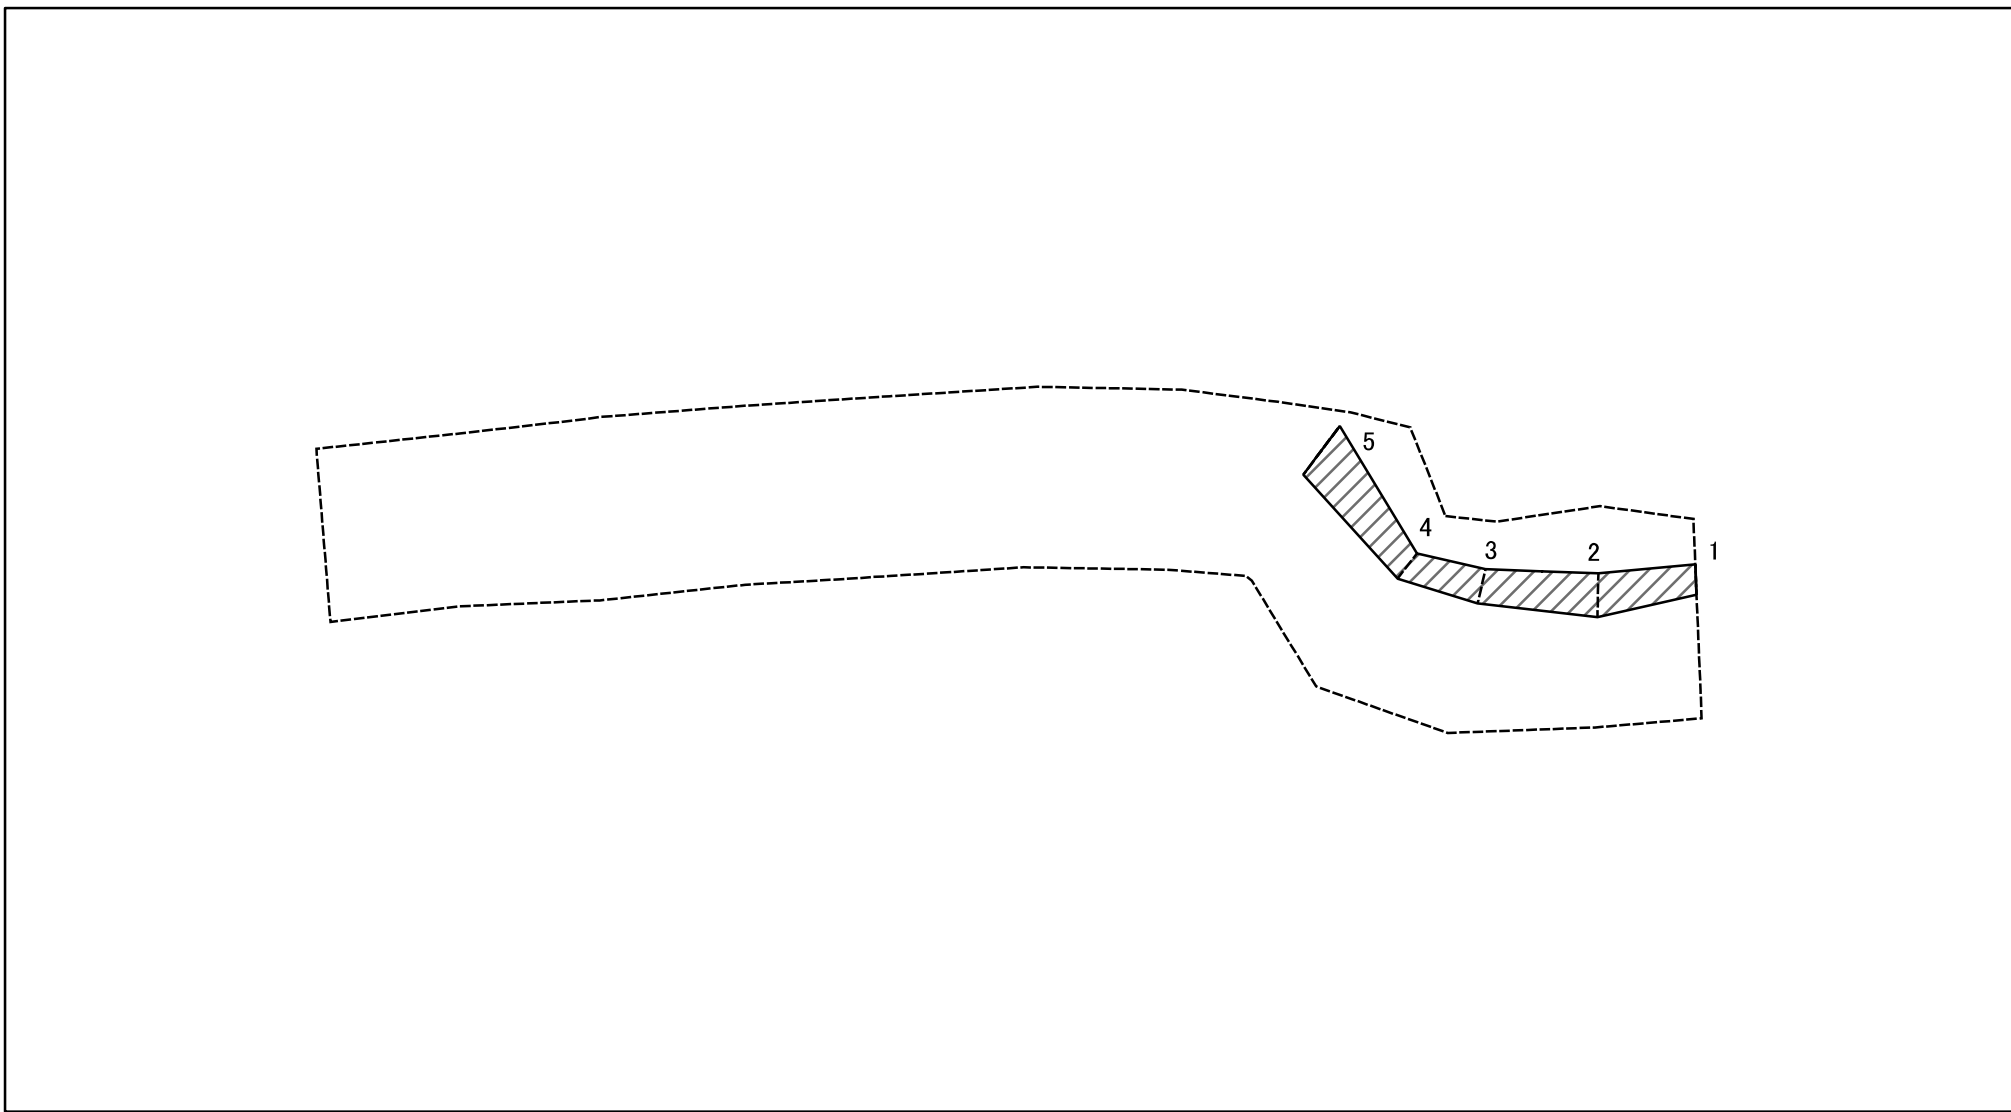
図中の数字は横断測線番号を示す

土砂災害特別警戒区域の区域区分図 (急傾斜地の崩壊に伴う土石等の移動により建築物の地上部に作用すると想定される力)	土砂災害防止法施行令第二条の基準に該当する区域		N 縮尺 1:1,000	自然現象の種類	急傾斜地の崩壊	箇所番号	118-H22-066-1
	土砂災害防止法施行令第三条の基準に該当する区域	土石等の(移動)高さが1m以下の場合、土石等の移動による力が100kN/m ² を超える区域		告示番号	神奈川県告示第339号	箇所名	折本町4-1
		それ以外の区域		告示年月日	令和3年5月14日	所在地	神奈川県横浜市都筑区折本町及び大熊町

横断測線の区間	土石等の移動により建築物の地上部に作用すると想定される力				土石等の堆積により建築物の地上部に作用すると想定される力				横断測線の区間	土石等の移動により建築物の地上部に作用すると想定される力				土石等の堆積により建築物の地上部に作用すると想定される力			
	土石等の(移動)高さが1m以下の場合、土石等の移動による力が100kN/m ² を超える区域		それ以外の区域		土石等の堆積の高さが3mを超える区域		それ以外の区域			土石等の(移動)高さが1m以下の場合、土石等の移動による力が100kN/m ² を超える区域		それ以外の区域		土石等の堆積の高さが3mを超える区域		それ以外の区域	
	力の大きさのうち最大のもの(kN/m ²)	土石等の高さ(m)	力の大きさのうち最大のもの(kN/m ²)	土石等の高さ(m)	力の大きさのうち最大のもの(kN/m ²)	土石等の高さ(m)	力の大きさのうち最大のもの(kN/m ²)	土石等の高さ(m)		力の大きさのうち最大のもの(kN/m ²)	土石等の高さ(m)	力の大きさのうち最大のもの(kN/m ²)	土石等の高さ(m)	力の大きさのうち最大のもの(kN/m ²)	土石等の高さ(m)	力の大きさのうち最大のもの(kN/m ²)	土石等の高さ(m)
1 ~ 2	-	-	59.14	0.75	-	-	10.99	2.05	~								
2 ~ 3	-	-	59.14	0.75	-	-	10.99	2.05	~								
3 ~ 4	-	-	56.98	0.75	-	-	8.88	1.66	~								
4 ~ 5	-	-	71.49	0.75	-	-	10.13	1.89	~								
6 ~ 7	-	-	-	-	-	-	-	-	~								
7 ~ 8	-	-	-	-	-	-	-	-	~								
8 ~ 9	-	-	-	-	-	-	-	-	~								
9 ~ 10	-	-	-	-	-	-	-	-	~								
10 ~ 11	-	-	-	-	-	-	-	-	~

建築物の構造の規制に必要な衝撃に関する事項	自然現象の種類	急傾斜地の崩壊	箇所番号	118-H22-066-1
	告示番号	神奈川県告示第339号	箇所名	折本町4-1
	告示年月日	令和3年5月14日	所在地	神奈川県横浜市都筑区折本町及び大熊町

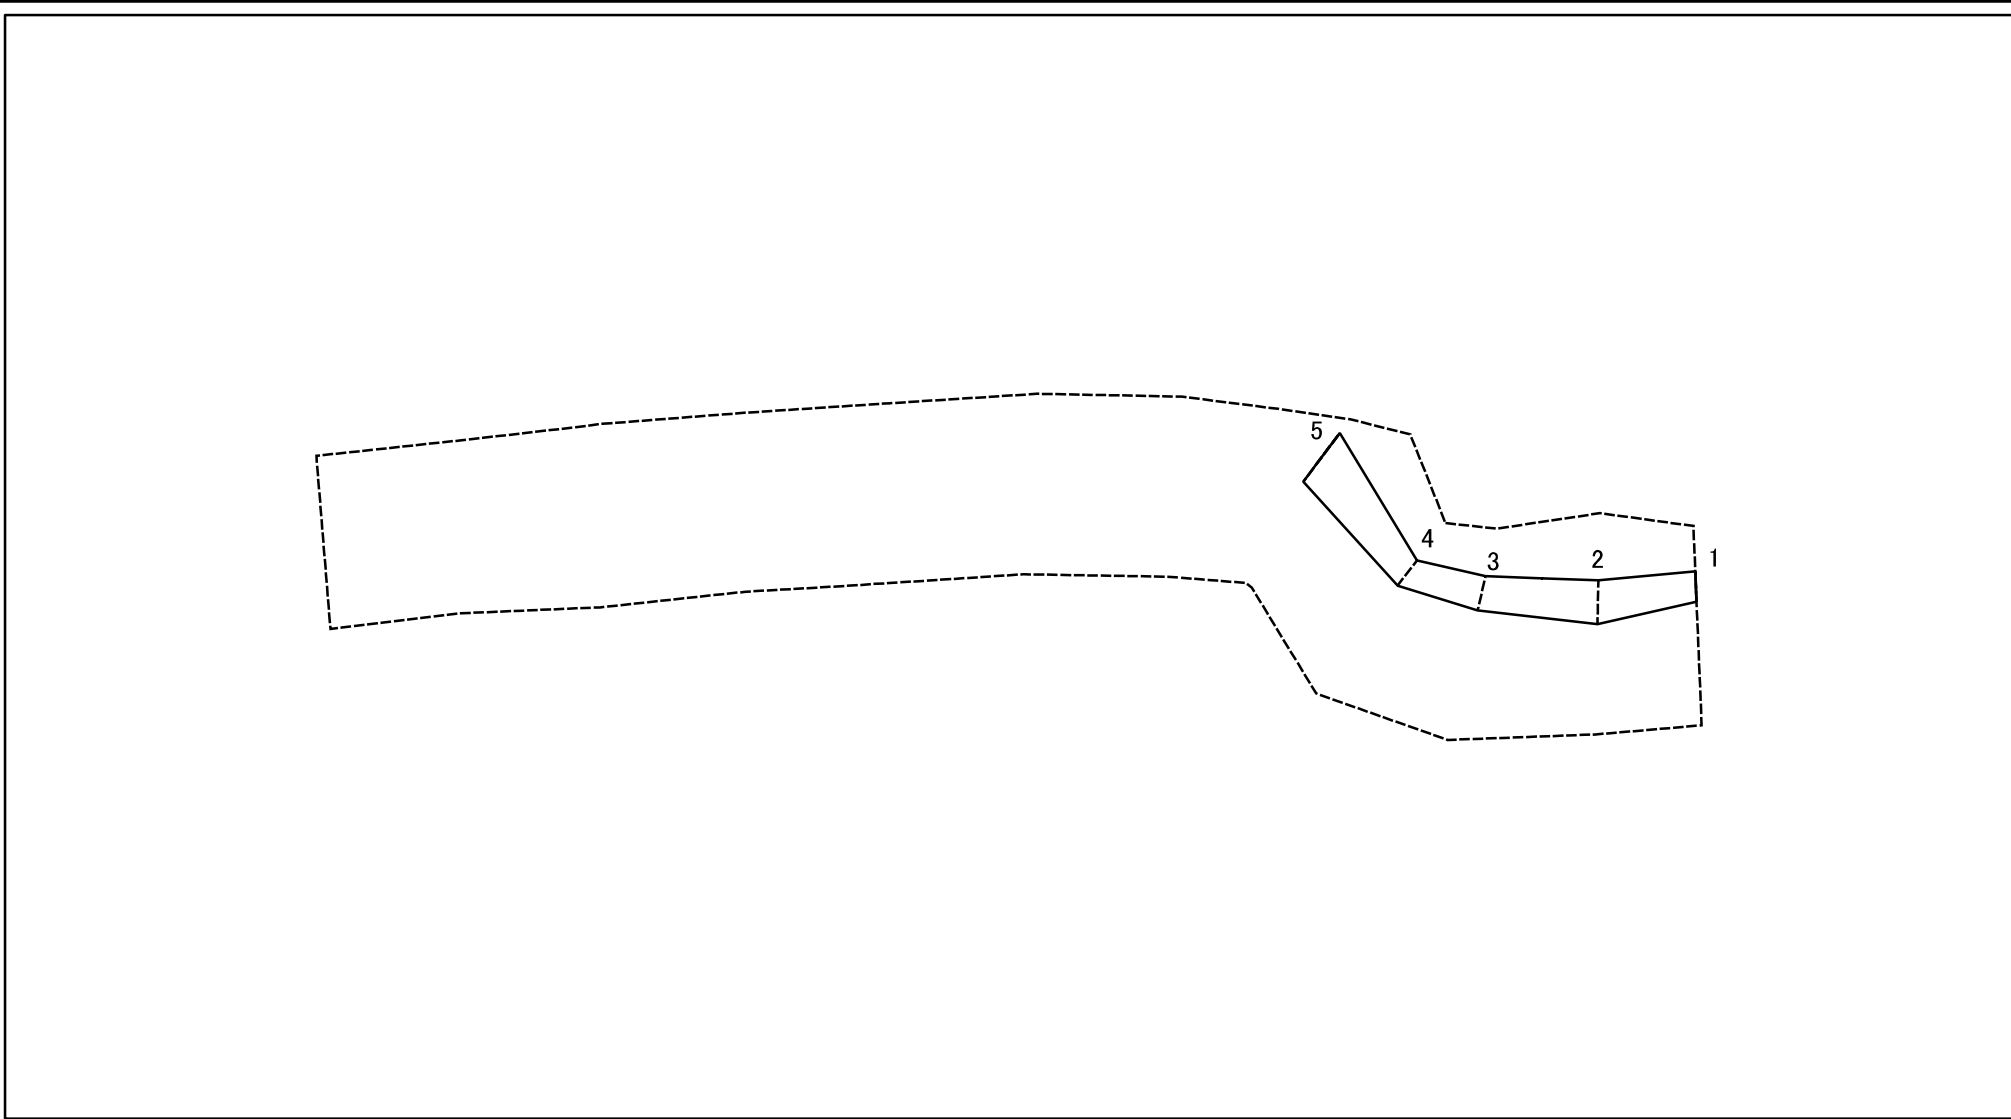
図中の数字は横断測線番号を示す

土砂災害特別警戒区域の区域区分図 (急傾斜地の崩壊に伴う土石等の堆積により建築物の地上部に作用すると想定される力)	土砂災害防止法施行令第二条の基準に該当する区域			N 縮尺 1:1,000	自然現象の種類	急傾斜地の崩壊	箇所番号	118-H22-066-1
	土砂災害防止法施行令第三条の基準に該当する区域	土石等の堆積の高さが3mを超える区域			告示番号	神奈川県告示第339号	箇所名	折本町4-1
		それ以外の区域			告示年月日	令和3年5月14日	所在地	神奈川県横浜市都筑区折本町及び大熊町
