土砂災害警戒区域等指定図(その2-1)

土砂災害警戒区域・土砂災害特別警戒区域 区域図	土砂災害防止法施行令第二条の基準に該当する区域		N 縮尺 1:1,000	自然現象の種類	急傾斜地の崩壊	箇所番号	118-H22-108
	土砂災害防止法施行令第三条の基準に該当する区域			告示番号	神奈川県告示第339号	箇所名	荻田東3丁目2
	それ以外の区域			告示年月日	令和3年5月14日	所在地	神奈川県横浜市都筑区 荻田東三丁目

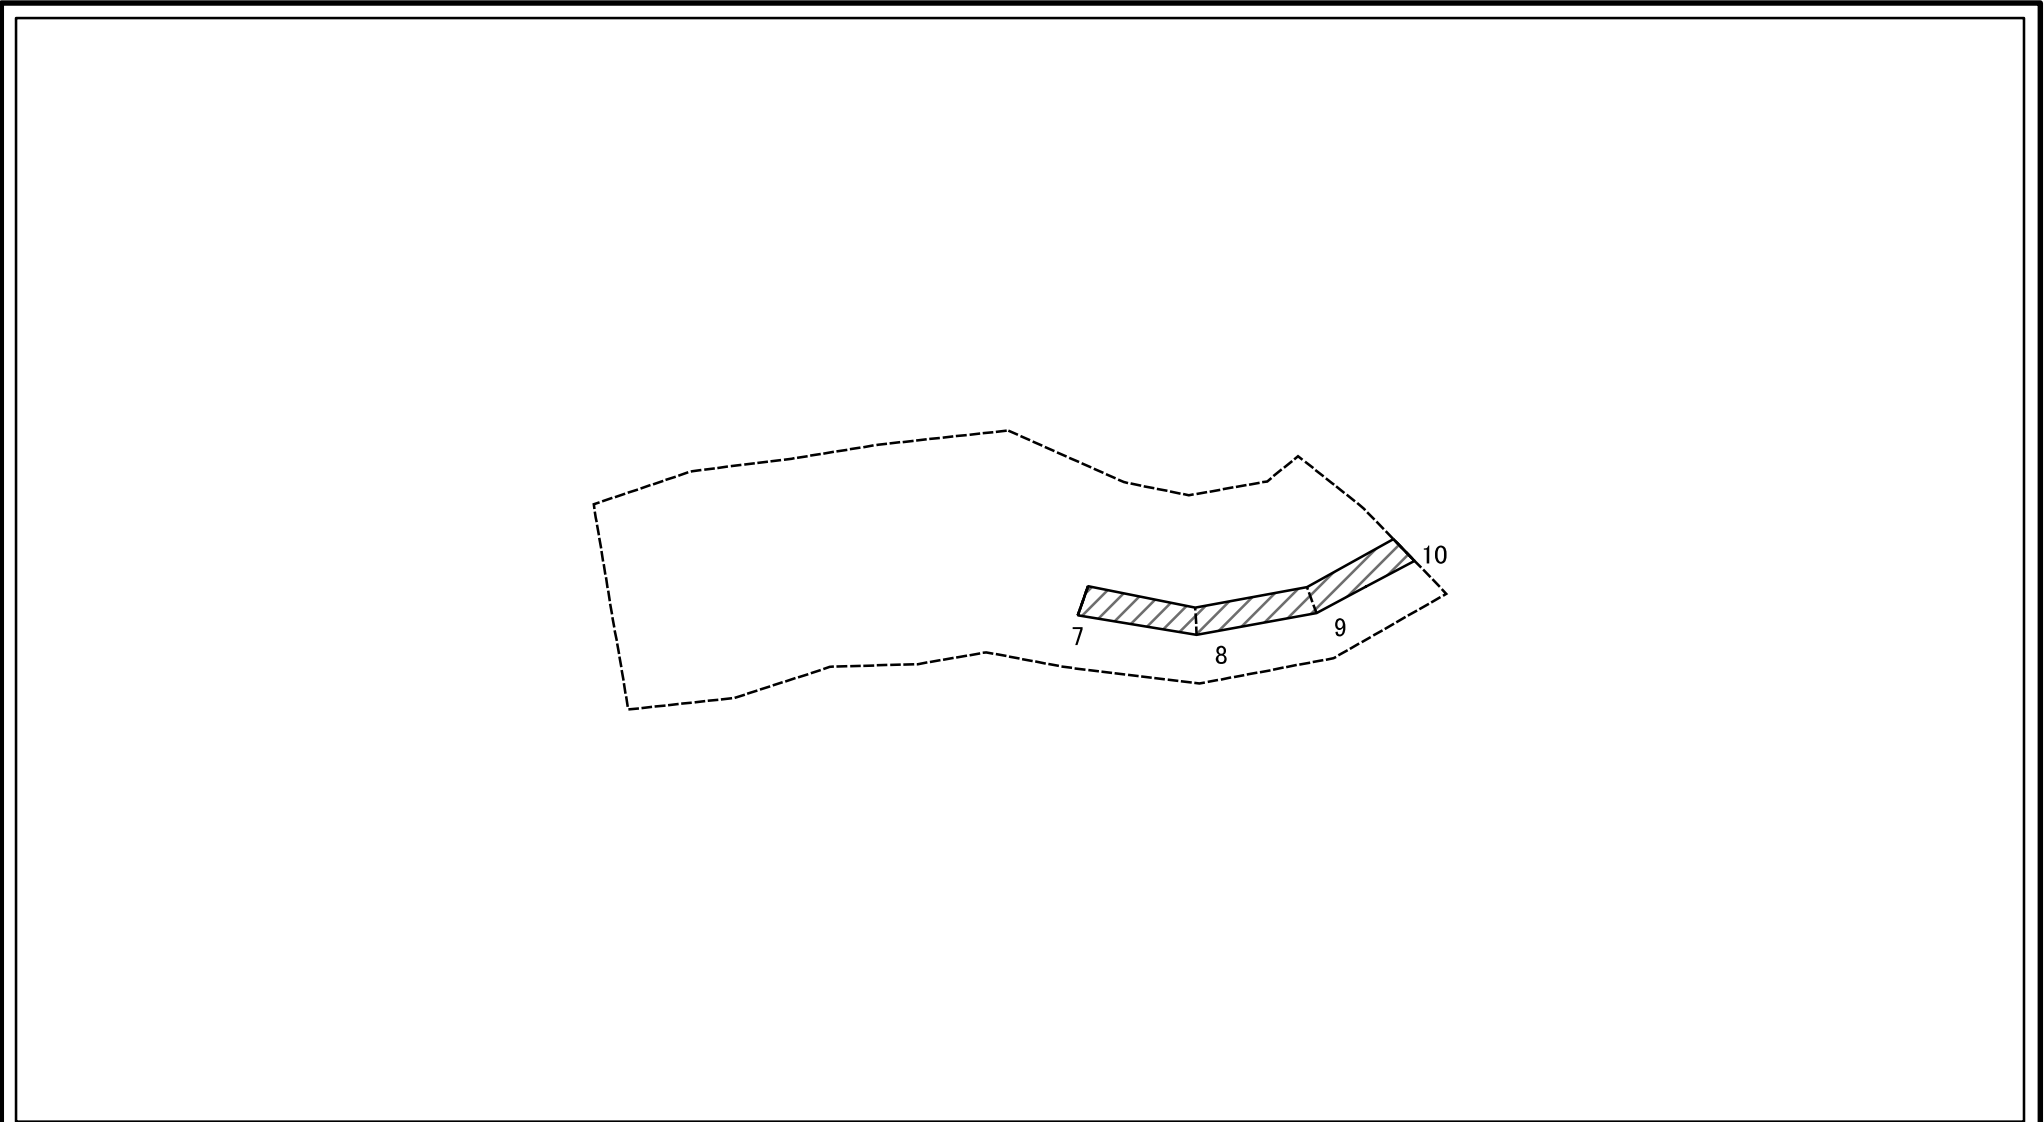
土砂災害警戒区域等指定図(その2-2)

図中の数字は横断測線番号を示す

土砂災害特別警戒区域の区域区分図 (急傾斜地の崩壊に伴う土石等の移動により建築物の地上部に作用すると想定される力)	土砂災害防止法施行令第二条の基準に該当する区域		N 縮尺 1:1,000	自然現象の種類	急傾斜地の崩壊	箇所番号	118-H22-108-1
	土砂災害防止法施行令第三条の基準に該当する区域			告示番号	神奈川県告示第339号	箇所名	荏田東3丁目2-1
	それ以外の区域			告示年月日	令和3年5月14日	所在地	神奈川県横浜市都筑区 荏田東三丁目

横断測線の区間	土石等の移動により建築物の地上部に作用すると想定される力				土石等の堆積により建築物の地上部に作用すると想定される力				横断測線の区間	土石等の移動により建築物の地上部に作用すると想定される力				土石等の堆積により建築物の地上部に作用すると想定される力			
	土石等の(移動)高さが1m以下の場合、土石等の移動による力が100kN/m ² を超える区域		それ以外の区域		土石等の堆積の高さが3mを超える区域		それ以外の区域			土石等の(移動)高さが1m以下の場合、土石等の移動による力が100kN/m ² を超える区域		それ以外の区域		土石等の堆積の高さが3mを超える区域		それ以外の区域	
	力の大きさのうち最大のもの (kN/m ²)	土石等の高さ (m)	力の大きさのうち最大のもの (kN/m ²)	土石等の高さ (m)	力の大きさのうち最大のもの (kN/m ²)	土石等の高さ (m)	力の大きさのうち最大のもの (kN/m ²)	土石等の高さ (m)		力の大きさのうち最大のもの (kN/m ²)	土石等の高さ (m)	力の大きさのうち最大のもの (kN/m ²)	土石等の高さ (m)	力の大きさのうち最大のもの (kN/m ²)	土石等の高さ (m)	力の大きさのうち最大のもの (kN/m ²)	土石等の高さ (m)
1 ~ 2	-	-	-	-	-	-	-	-	-								
2 ~ 3	-	-	-	-	-	-	-	-	-								
3 ~ 4	-	-	-	-	-	-	-	-	-								
4 ~ 5	-	-	-	-	-	-	-	-	-								
5 ~ 6	-	-	-	-	-	-	-	-	-								
7 ~ 8	-	-	51.00	0.75	-	-	11.00	2.06	-								
8 ~ 9	-	-	50.43	0.75	-	-	10.74	2.01	-								
9 ~ 10	-	-	55.42	0.75	-	-	10.66	1.99	-								
~																	
~

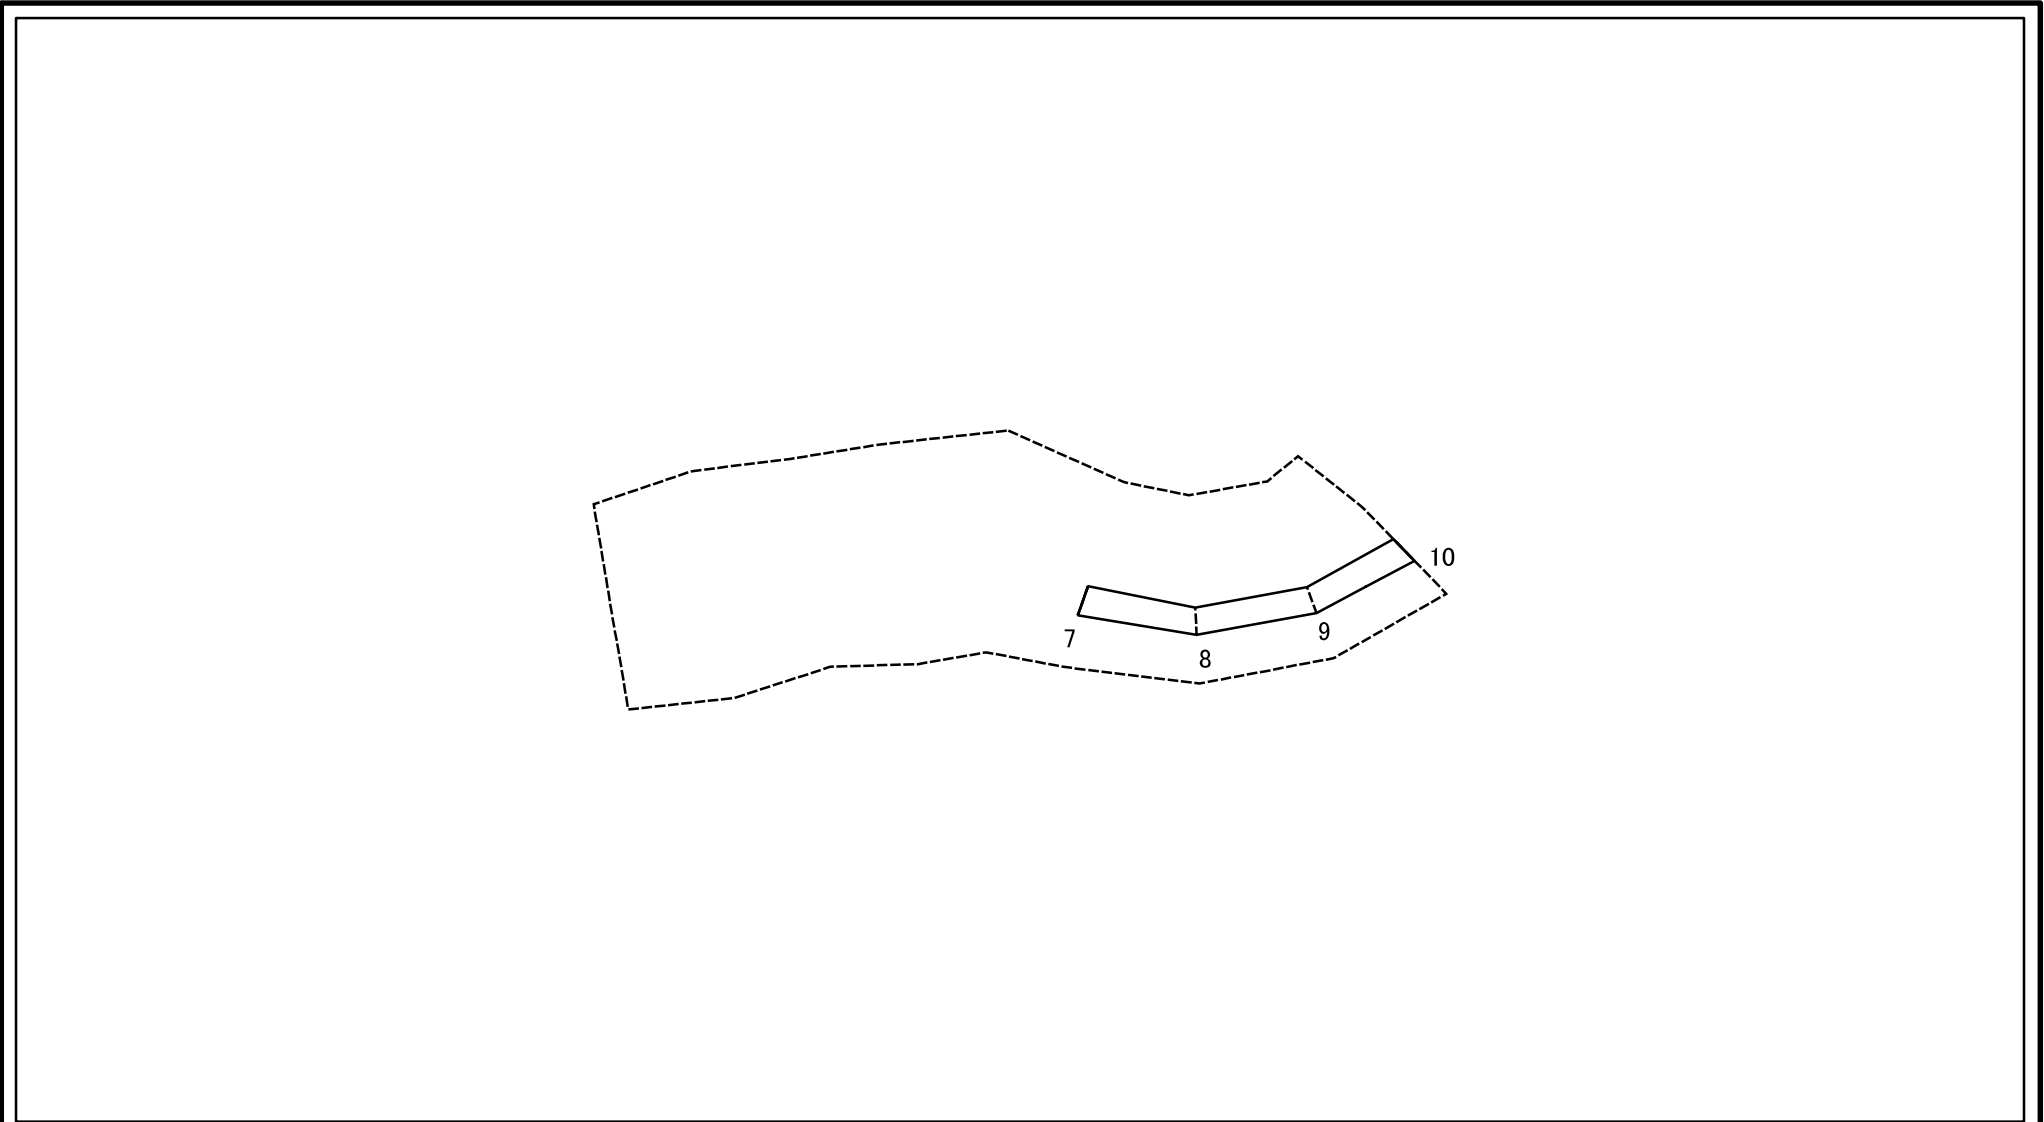
土砂災害警戒区域等指定図(その2-3)

図中の数字は横断測線番号を示す

土砂災害特別警戒区域の区域区分図 (急傾斜地の崩壊に伴う土石等の堆積により建築物の地上部に作用すると想定される力)	土砂災害防止法施行令第二条の基準に該当する区域		N 縮尺 1:1,000	自然現象の種類	急傾斜地の崩壊	箇所番号	118-H22-108-1
	土砂災害防止法施行令第三条の基準に該当する区域			告示番号	神奈川県告示第339号	箇所名	荻田東3丁目2-1
	それ以外の区域			告示年月日	令和3年5月14日	所在地	神奈川県横浜市都筑区 荻田東三丁目

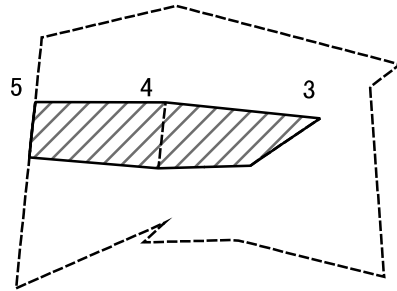
土砂災害警戒区域等指定図(その2-2)

図中の数字は横断測線番号を示す

土砂災害特別警戒区域の区域区分図
(急傾斜地の崩壊に伴う土石等の移動により
建築物の地上部に作用すると想定される力)

横断測線の区間	土石等の移動により建築物の地上部に作用すると想定される力				土石等の堆積により建築物の地上部に作用すると想定される力				横断測線の区間	土石等の移動により建築物の地上部に作用すると想定される力				土石等の堆積により建築物の地上部に作用すると想定される力			
	土石等の(移動)高さが1m以下の場合、土石等の移動による力が100kN/m ² を超える区域		それ以外の区域		土石等の堆積の高さが3mを超える区域		それ以外の区域			土石等の(移動)高さが1m以下の場合、土石等の移動による力が100kN/m ² を超える区域		それ以外の区域		土石等の堆積の高さが3mを超える区域		それ以外の区域	
	力の大きさのうち最大のもの (kN/m ²)	土石等の高さ (m)	力の大きさのうち最大のもの (kN/m ²)	土石等の高さ (m)	力の大きさのうち最大のもの (kN/m ²)	土石等の高さ (m)	力の大きさのうち最大のもの (kN/m ²)	土石等の高さ (m)		力の大きさのうち最大のもの (kN/m ²)	土石等の高さ (m)	力の大きさのうち最大のもの (kN/m ²)	土石等の高さ (m)	力の大きさのうち最大のもの (kN/m ²)	土石等の高さ (m)	力の大きさのうち最大のもの (kN/m ²)	土石等の高さ (m)
1 ~ 2	-	-	-	-	-	-	-	-	-	-	-	-	-	-	-	-	
2 ~ 3	-	-	-	-	-	-	-	-	-	-	-	-	-	-	-	-	
3 ~ 4	-	-	82.11	0.75	-	-	11.10	2.07	~	~	~	~	~	~	~	~	
4 ~ 5	-	-	71.55	0.75	-	-	11.10	2.07	~	~	~	~	~	~	~	~	
~									~								
~									~								
~									~								
~									~								
~									~								
~									~								
~									~

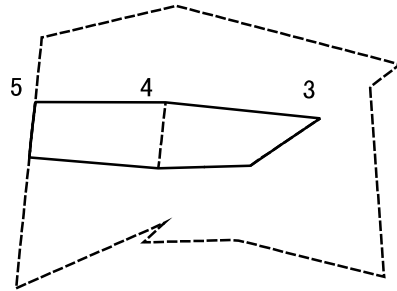
土砂災害警戒区域等指定図(その2-3)

図中の数字は横断測線番号を示す

土砂災害特別警戒区域の区域区分図 (急傾斜地の崩壊に伴う土石等の堆積により建築物の地上部に作用すると想定される力)	土砂災害防止法施行令第二条の基準に該当する区域			N 縮尺 1:1,000	自然現象の種類	急傾斜地の崩壊	箇所番号	118-H22-108-2
	土砂災害防止法施行令第三条の基準に該当する区域	土石等の堆積の高さが3mを超える区域			告示番号	神奈川県告示第339号	箇所名	荏田東3丁目2-2
		それ以外の区域			告示年月日	令和3年5月14日	所在地	神奈川県横浜市都筑区 荏田東三丁目
