# 土砂災害警戒区域等指定図(その2-1)

自然現象の種類	急傾斜地の崩壊	箇所番号	118-H22-110
告示番号	神奈川県告示第339号	箇所名	荏田東4丁目2
告示年月日	令和3年5月14日	所在地	神奈川県横浜市都筑区 荏田東四丁目及び茅ヶ崎中央

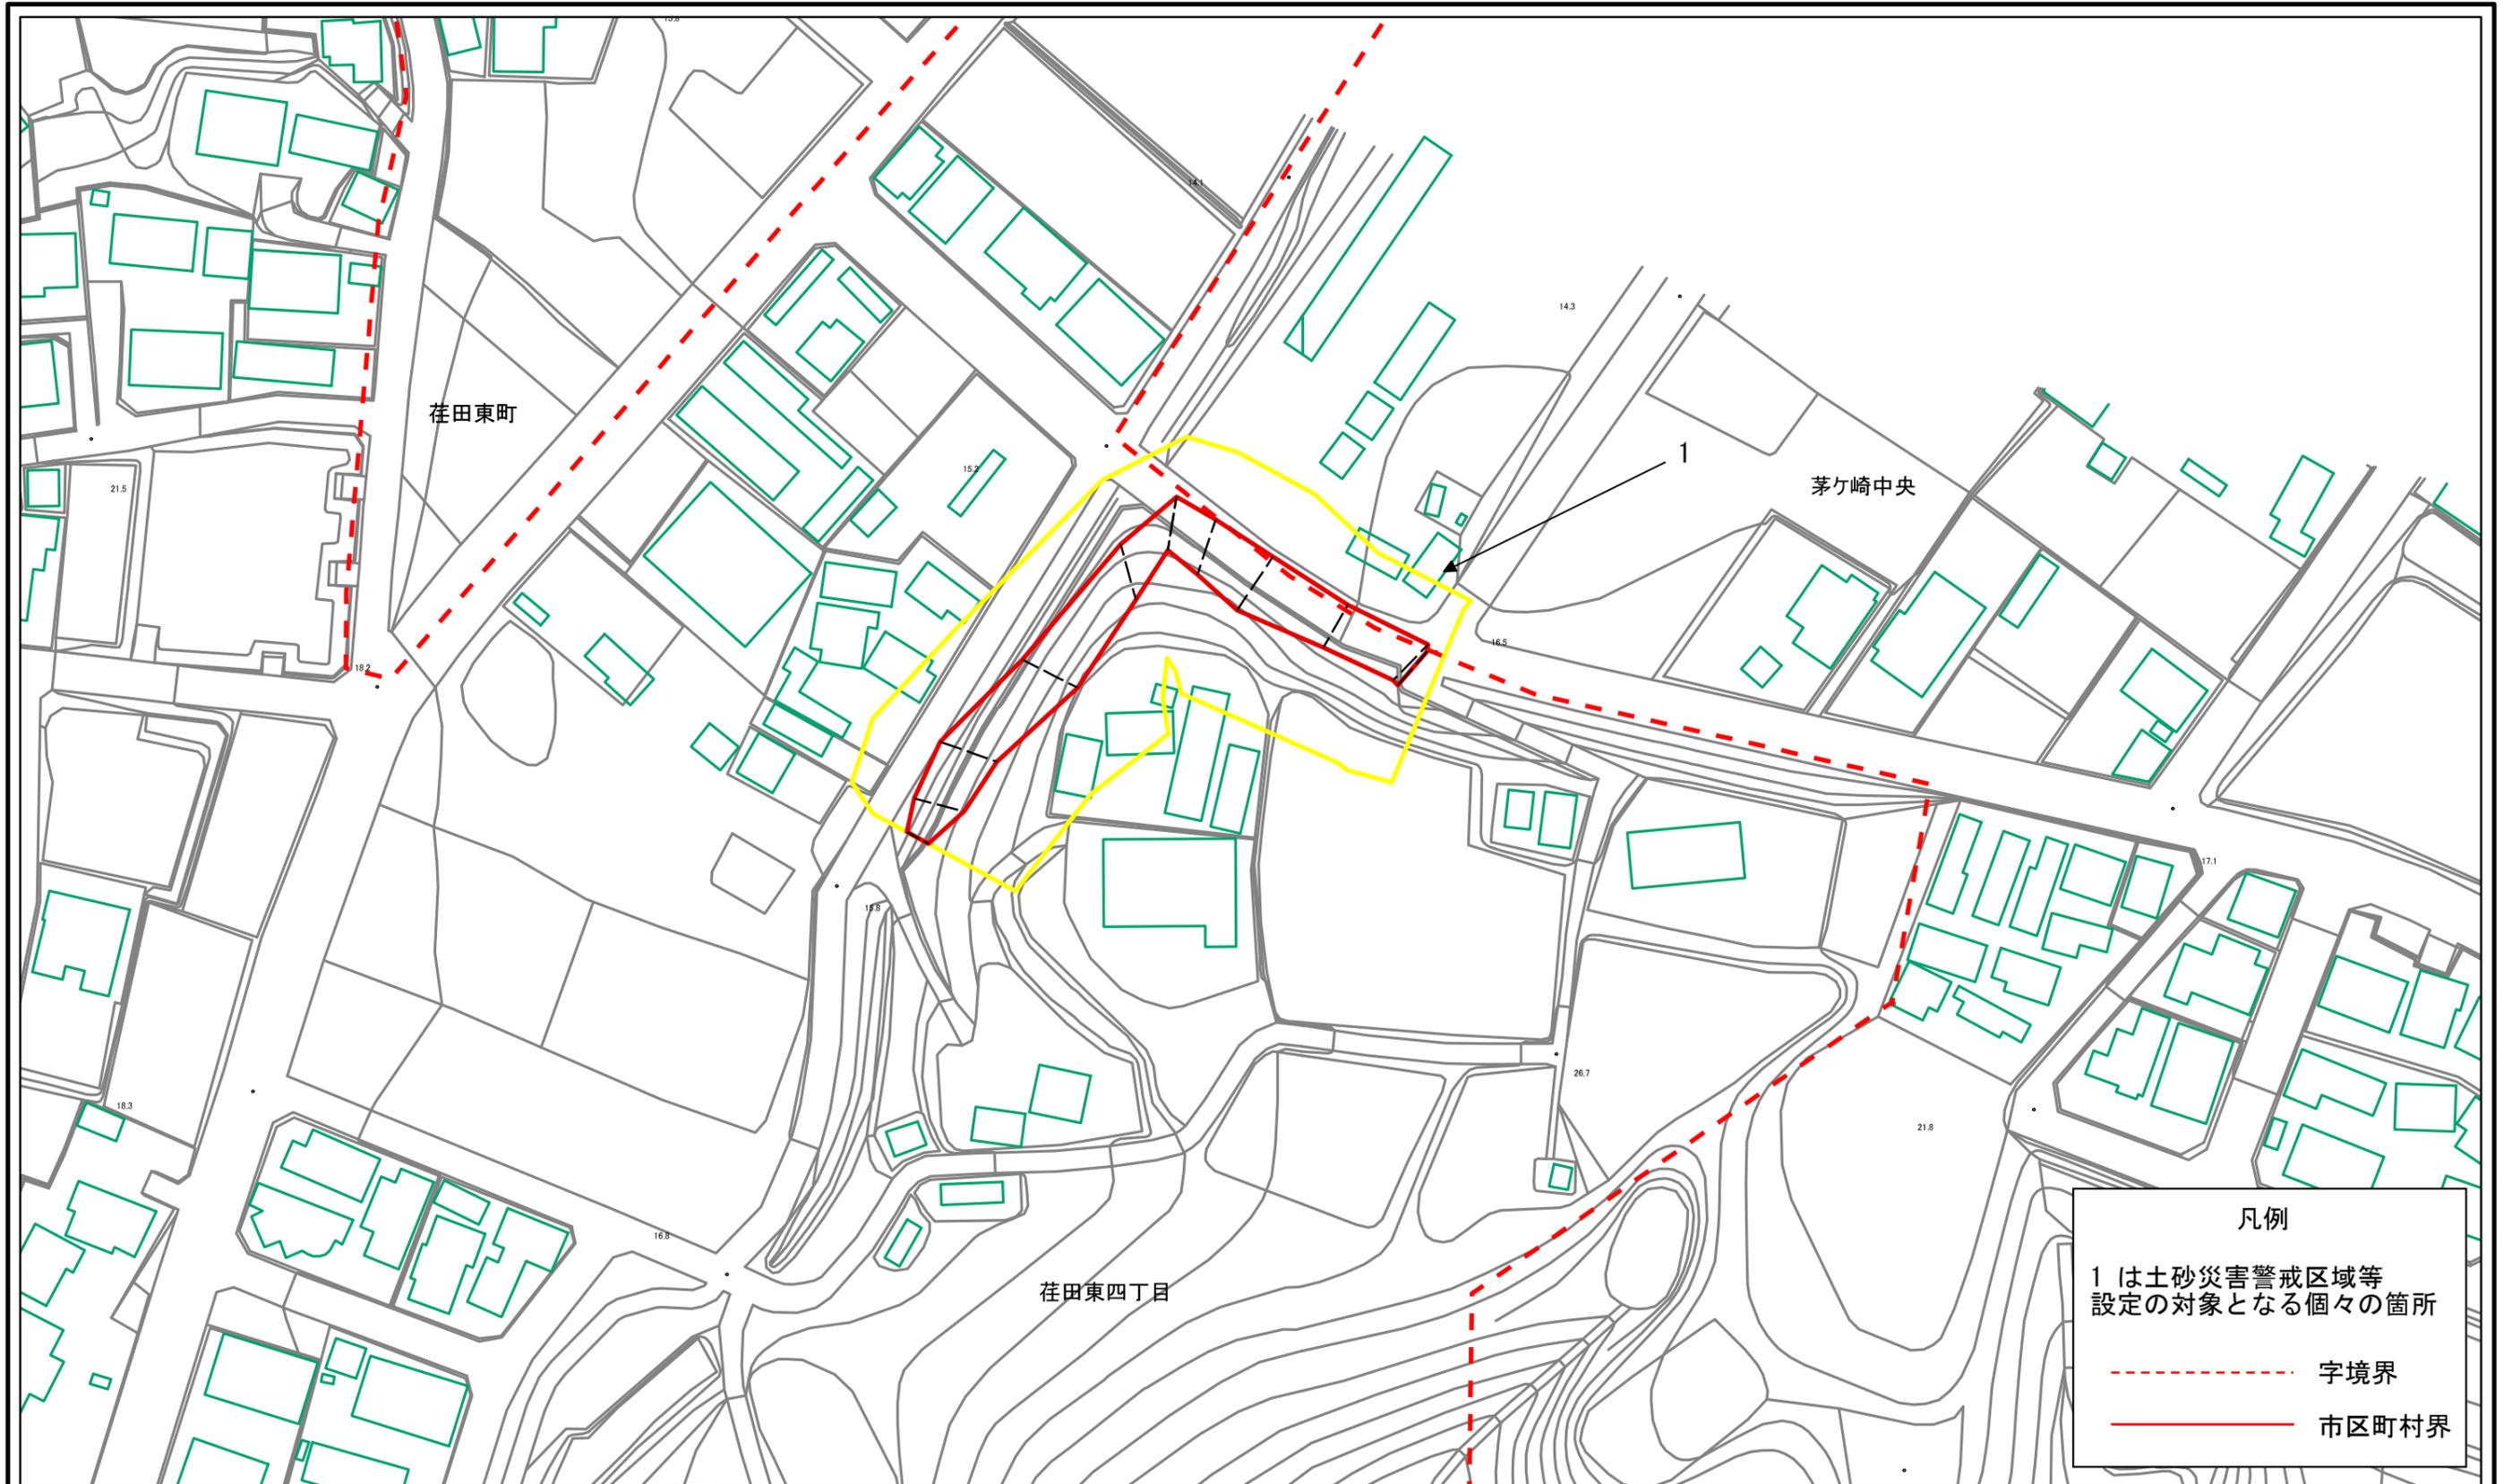
**土砂災害警戒区域・土砂災害特別警戒区域  
区域図**

土砂災害防止法施行令第二条の基準に該当する区域	
土砂災害防止法施行令第三条の基準に該当する区域	
それ以外の区域

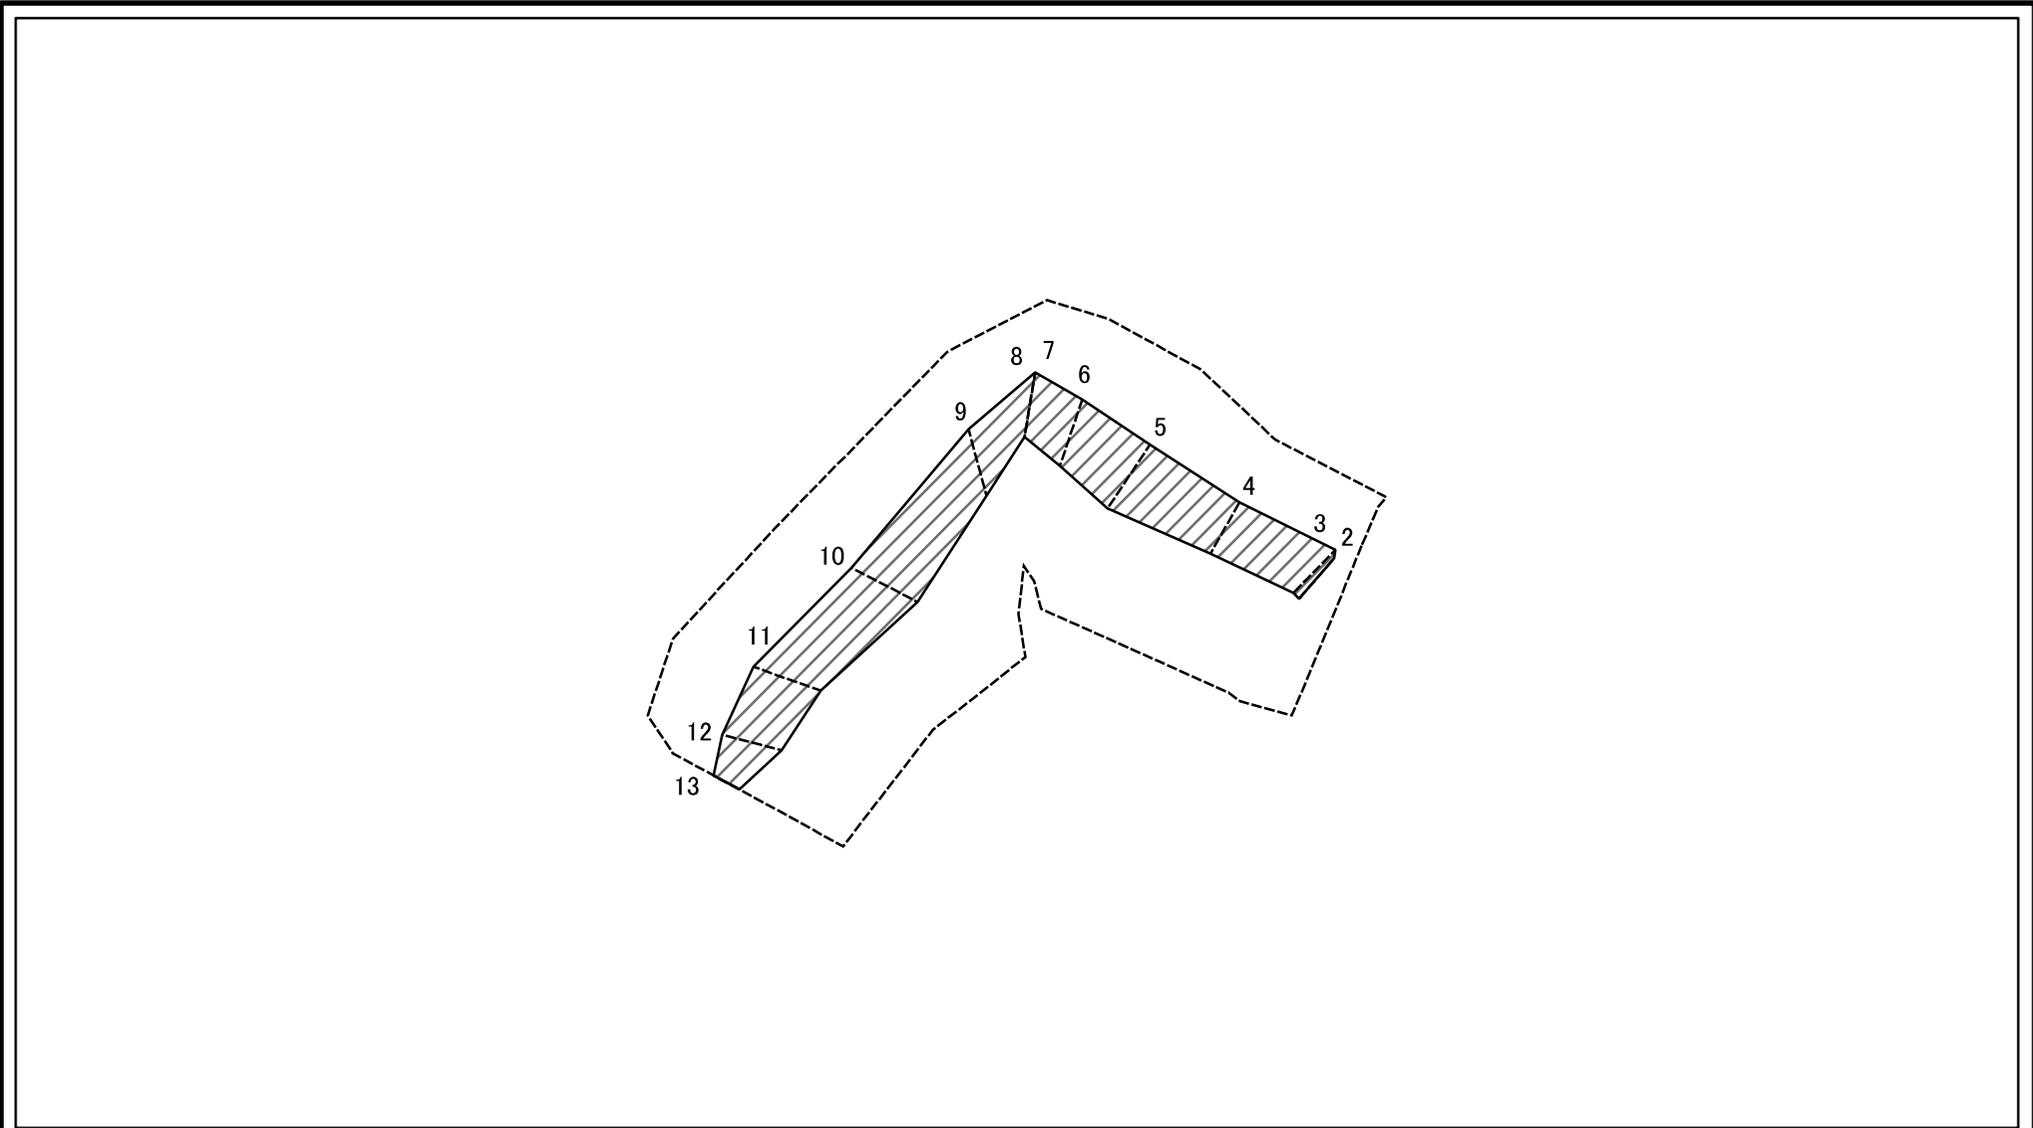
# 土砂災害警戒区域等指定図(その2-2)

図中の数字は横断測線番号を示す

<b>土砂災害特別警戒区域の区域区分図</b> (急傾斜地の崩壊に伴う土石等の移動により建築物の地上部に作用すると想定される力)	土砂災害防止法施行令第二条の基準に該当する区域		N 縮尺 1:1,000	自然現象の種類	急傾斜地の崩壊	箇所番号	118-H22-110-1
	土砂災害防止法施行令第三条の基準に該当する区域			告示番号	神奈川県告示第339号	箇所名	荻田東4丁目2-1
	それ以外の区域			告示年月日	令和3年5月14日	所在地	神奈川県横浜市都筑区 荻田東四丁目及び茅ヶ崎中央

横断測線の区間	土石等の移動により建築物の地上部に作用すると想定される力				土石等の堆積により建築物の地上部に作用すると想定される力				横断測線の区間	土石等の移動により建築物の地上部に作用すると想定される力				土石等の堆積により建築物の地上部に作用すると想定される力			
	土石等の(移動)高さが1m以下の場合、土石等の移動による力が100kN/m <sup>2</sup> を超える区域		それ以外の区域		土石等の堆積の高さが3mを超える区域		それ以外の区域			土石等の(移動)高さが1m以下の場合、土石等の移動による力が100kN/m <sup>2</sup> を超える区域		それ以外の区域		土石等の堆積の高さが3mを超える区域		それ以外の区域	
	力の大きさのうち最大のもの (kN/m <sup>2</sup> )	土石等の高さ (m)	力の大きさのうち最大のもの (kN/m <sup>2</sup> )	土石等の高さ (m)	力の大きさのうち最大のもの (kN/m <sup>2</sup> )	土石等の高さ (m)	力の大きさのうち最大のもの (kN/m <sup>2</sup> )	土石等の高さ (m)		力の大きさのうち最大のもの (kN/m <sup>2</sup> )	土石等の高さ (m)	力の大きさのうち最大のもの (kN/m <sup>2</sup> )	土石等の高さ (m)	力の大きさのうち最大のもの (kN/m <sup>2</sup> )	土石等の高さ (m)	力の大きさのうち最大のもの (kN/m <sup>2</sup> )	土石等の高さ (m)
1 ~ 2	-	-	-	-	-	-	-	-	-	~	~	~	~	~	~	~	
2 ~ 3	-	-	70.83	0.75	-	-	10.10	1.89	-	~	~	~	~	~	~	~	
3 ~ 4	-	-	70.83	0.75	-	-	10.02	1.87	-	~	~	~	~	~	~	~	
4 ~ 5	-	-	79.12	0.75	-	-	9.97	1.86	-	~	~	~	~	~	~	~	
5 ~ 6	-	-	79.12	0.75	-	-	10.12	1.89	-	~	~	~	~	~	~	~

6 ~ 7	-	-	75.59	0.75	-	-	10.12	1.89	-	~	~	~	~	~	~	~	
8 ~ 9	-	-	75.19	0.75	-	-	9.79	1.83	-	~	~	~	~	~	~	~	
9 ~ 10	-	-	77.96	0.75	-	-	9.79	1.83	-	~	~	~	~	~	~	~	
10 ~ 11	-	-	77.96	0.75	-	-	9.99	1.87	-	~	~	~	~	~	~	~	
11 ~ 12	-	-	76.75	0.75	-	-	10.24	1.91	-	~	~	~	~	~	~	~	
12 ~ 13	-	-	71.50	0.75	-	-	10.24	1.91	-	~	~	~	~	~	~	~	
~										~	~	~	~	~	~	~	
~										~	~	~	~	~	~	~	
~										~	~	~	~	~	~	~	
~										~	~	~	~	~	~	~	
~										~	~	~	~	~	~	~	
~										~	~	~	~	~	~	~	
~										~	~	~	~	~	~	~	
~										~	~	~	~	~	~	~	
~										~	~	~	~	~	~	~	
~										~	~	~	~	~	~	~	
~										~	~	~	~	~	~	~	
~										~	~	~	~	~	~	~

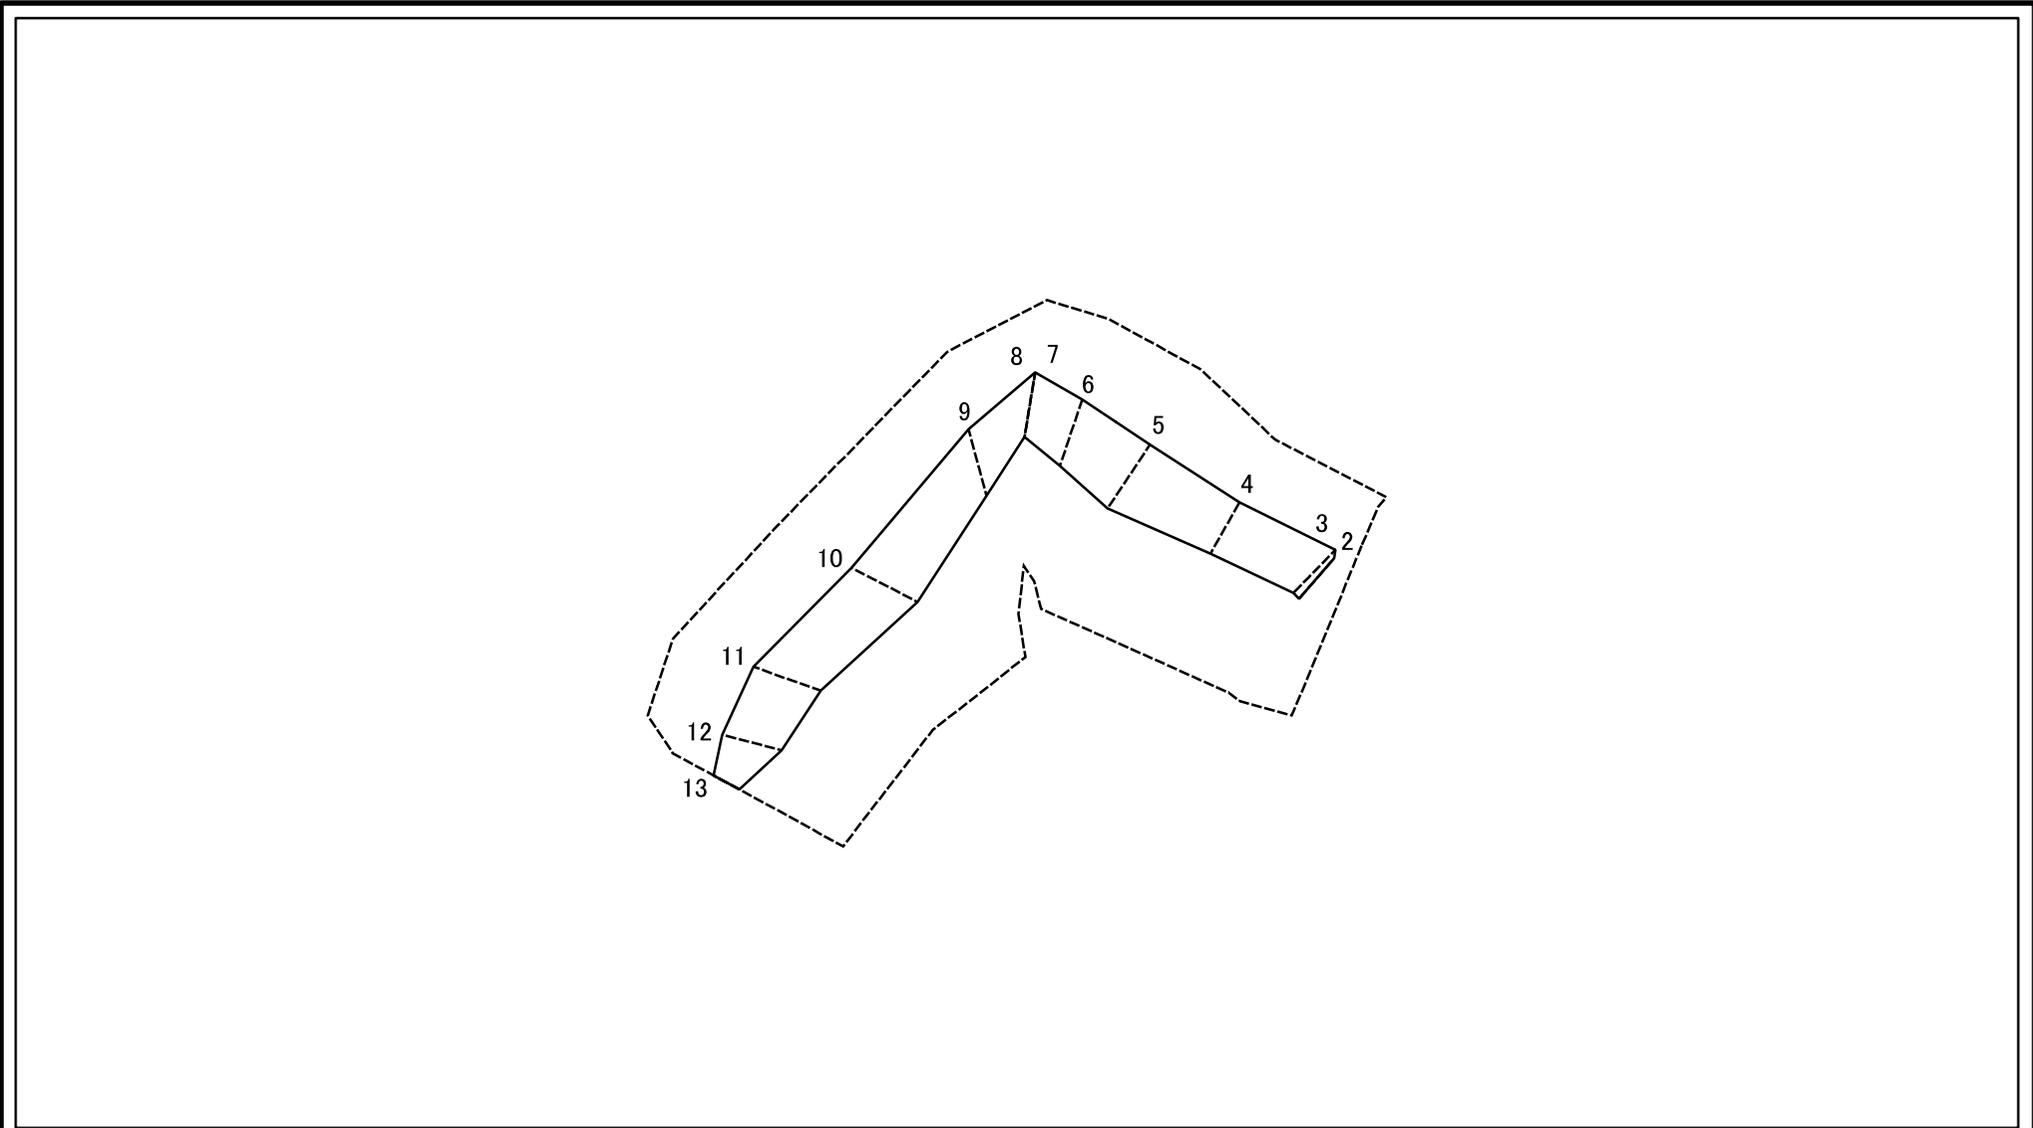
# 土砂災害警戒区域等指定図(その2-3)

図中の数字は横断測線番号を示す

<b>土砂災害特別警戒区域の区域区分図</b> (急傾斜地の崩壊に伴う土石等の堆積により建築物の地上部に作用すると想定される力)	土砂災害防止法施行令第二条の基準に該当する区域			N 縮尺 1:1,000	自然現象の種類	急傾斜地の崩壊	箇所番号	118-H22-110-1
	土砂災害防止法施行令第三条の基準に該当する区域	土石等の堆積の高さが3mを超える区域			告示番号	神奈川県告示第339号	箇所名	荏田東4丁目2-1
		それ以外の区域		告示年月日	令和3年5月14日	所在地	神奈川県横浜市都筑区 荏田東四丁目及び茅ヶ崎中央
